Budynek dawnego Towarzystwa Kasyno w Kwidzynie w świetle badań historyczno-architektonicznych

The Building of the Former Casino Society in Kwidzyn in Light of Historical and Architectural Research

Cytowanie / Citation: Rzepczyński Ł. The Building of the Former Casino Society in Kwidzyn in Light of Historical and Architectural Research. *Wiadomości Konserwatorskie – Journal of Heritage Conservation* 2020, 64:146–162

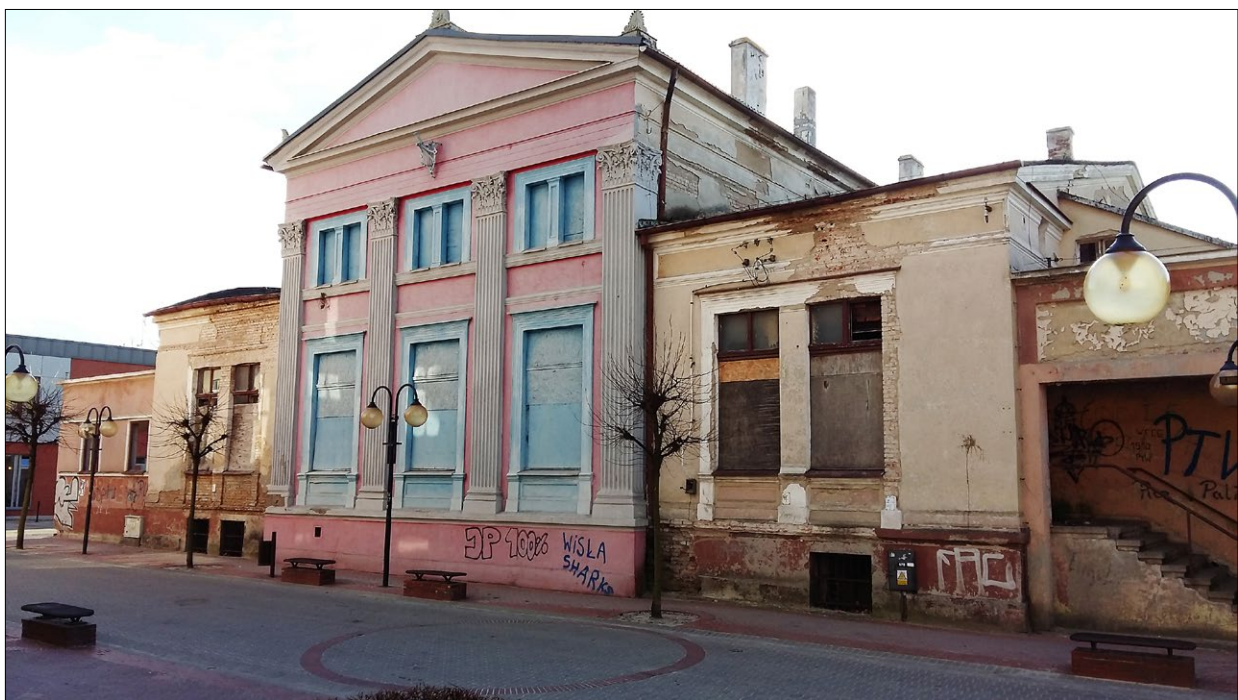
Ponadto w wyniku działań „remontowo-budowlanych” oraz braku użytkowania i odpowiedniej opieki zabytek został pozbawiony niemal całego wystroju i wyposażenia wnętrza (ryc. 2–3). Zburzone zostały ścianki działowe, skuto większość tynków, wykuto dużych rozmiarów otwór w murze południowym sali kinowej oraz zburzono 6 przęseł historycznych sklepień piwnicznych głównego korpusu po zachodniej stronie. Na dodatek destrukcji uległa większość drewnianych stropów i historycznych więźb w skrzydłach bocznych i aneksie południowym.

Fig. 2. Kwidzyn, view of the facade of the former casino and cinema from the north-east, 2019; photo by Ł. Rzepczyński.

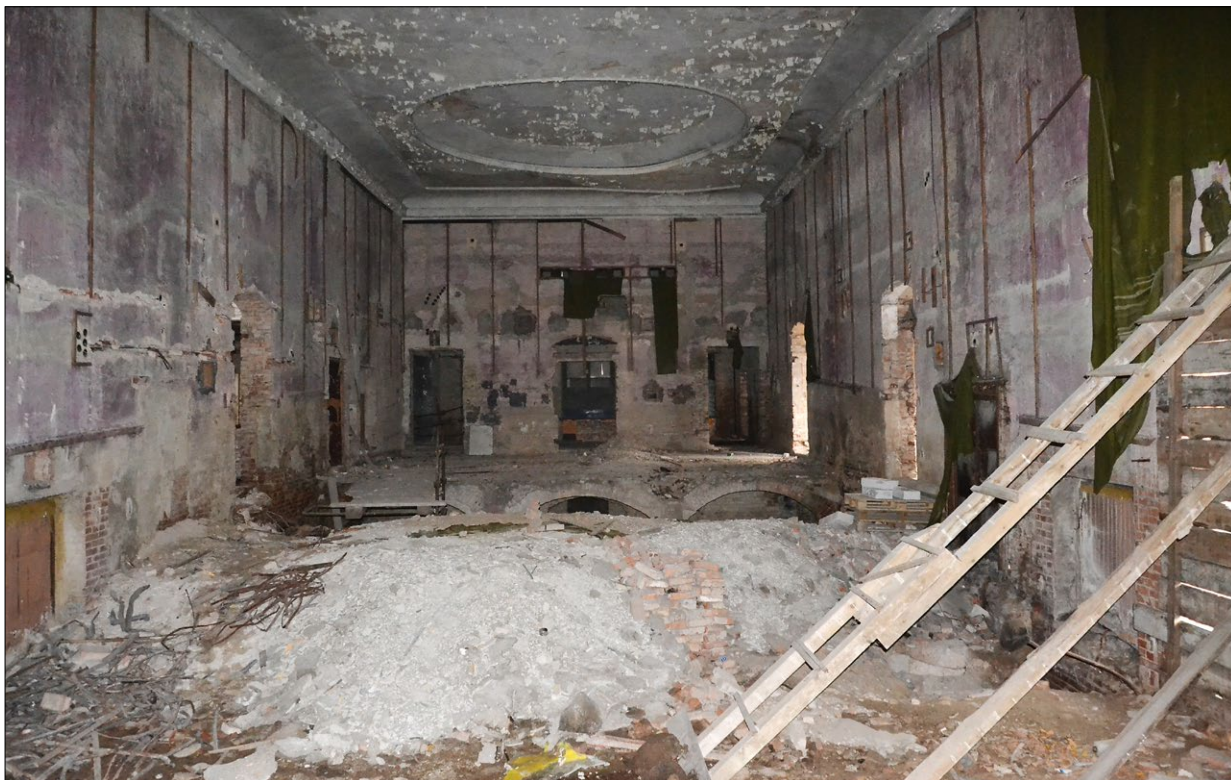
Ryc. 3. Kwidzyn, Kasyno Cywilne (kino Tęcza), główny korpus, widok na dawną salę kinową w kierunku wschodnim, 2019; fot. Ł. Rzepczyński.
Fig. 3. Kwidzyn, Civil Casino (Tęcza cinema), main body, view of the former cinema hall to the east, 2019; photo by Ł. Rzepczyński.

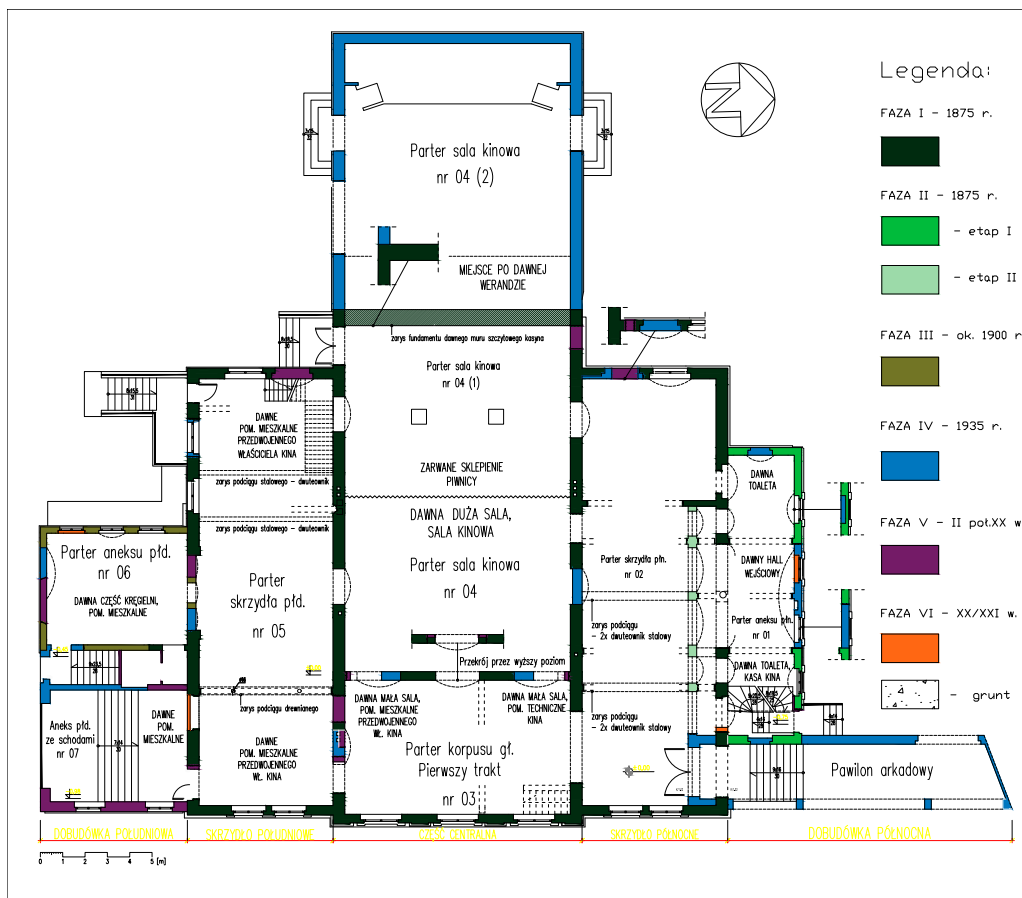
In the second stage, the interior of the northern wing was subjected to certain construction transformations—another row of arcades was added on the northern side. Today, it can be assumed that implementing them in this place was necessary due to insufficient strength of the first row of arcades, on which there were stretched the beams of wooden ceiling joists. In the axis of the pillars of the new arcade, stronger and shorter steel I-section beams were placed and covered with planks (Fig. 6).

Numerous transformations took place within the area of the high ground floor. In the northern annex, on the north-eastern side, a staircase was introduced, connected to the basement and the first floor. In this place, a new door opening was built right next to the arcaded pavilion, which had been added to the building earlier (Fig. 6).

Fig. 6. Kwidzyn, Civil Casino, ground floor plan with a chronological stratification; by Ł. Rzepczyński on the basis of survey documentation Grupa Young Architektki.

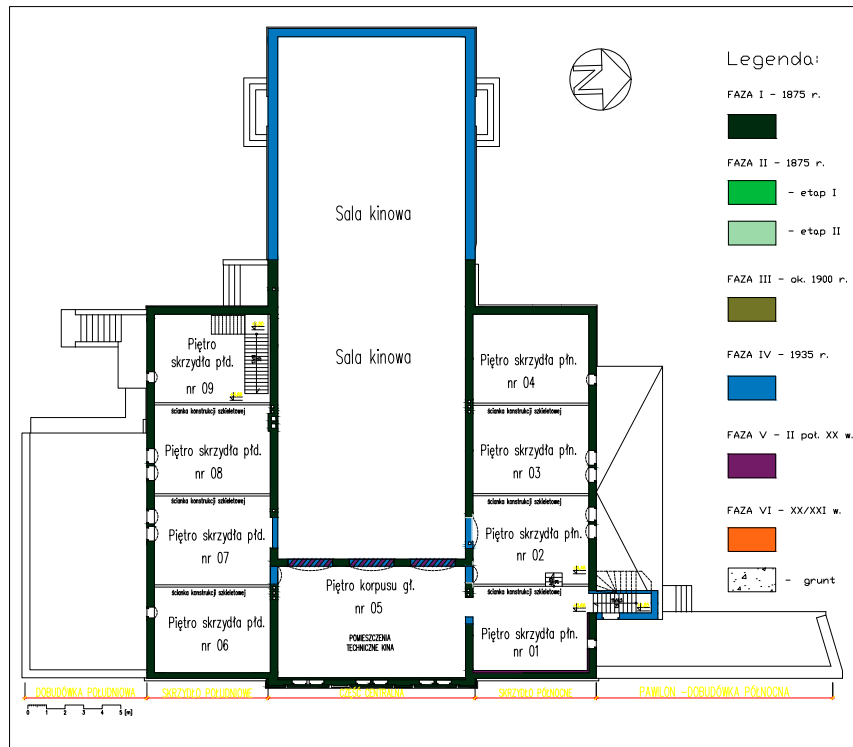
Fig. 7. Kwidzyn, Civil Casino, floor plan with a chronological stratification; by Ł. Rzepczyński on the basis of survey documentation Grupa Young Architekci.

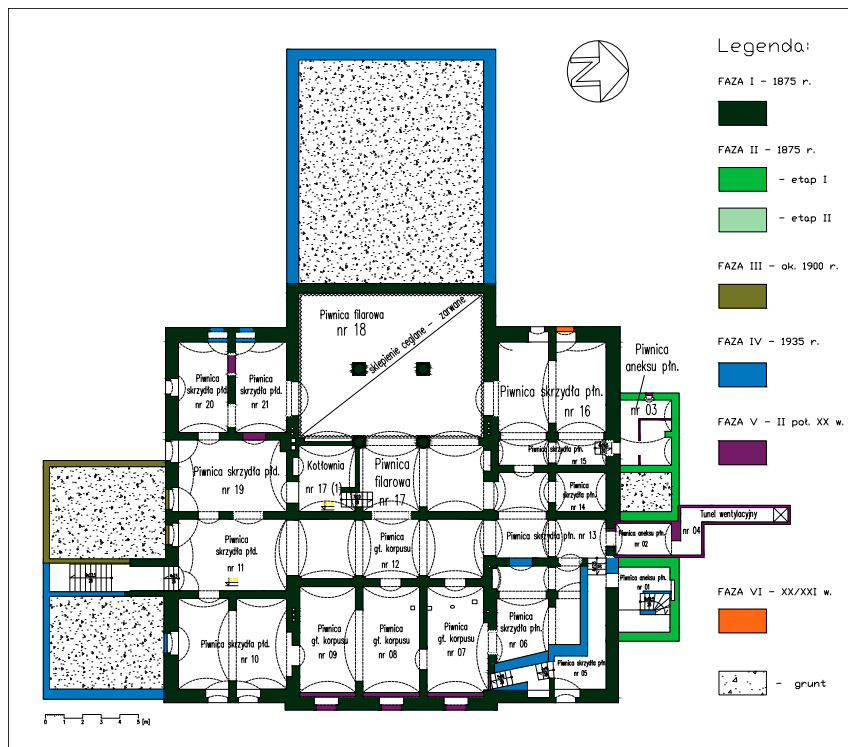
In the basement of the northern annex, on the north-eastern side, there was located a staircase leading to the ground floor. In the basement of the northern wing, new walls were introduced, separating distinct spaces along with a vertical communication route (stairs leading through a broken vault to the high ground floor of the main body). At that time, new access openings could have been built in the cellars (Fig. 8).

Fig. 8. Kwidzyn, Civil Casino, basement plan with a chronological stratification; by Ł. Rzepczyński on the basis of survey documentation Grupa Young Architekci.
