Monitorowanie stanu obiektów budowlanych eksploatowanych po procesie wzmocnienia

Dr inż. Janusz Krentowski, mgr inż. Monika Mackiewicz, mgr inż. Sandra Matulewicz,
Politechnika Białostocka

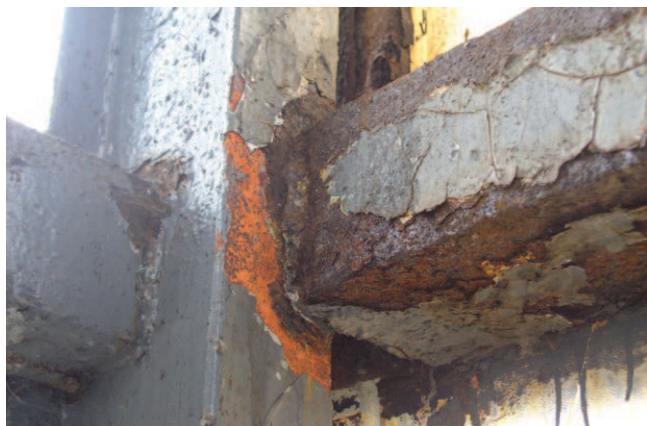
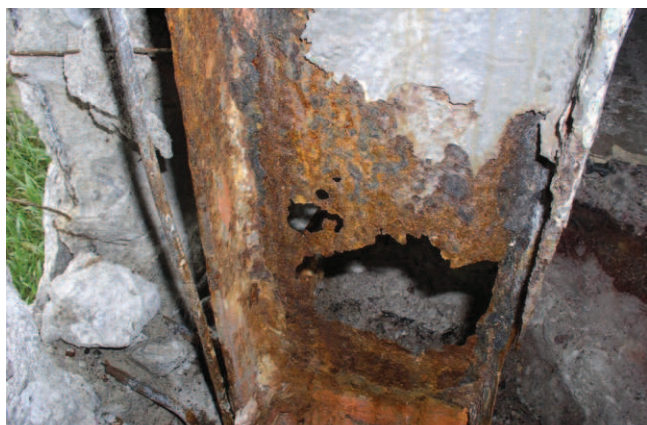
W trakcie eksploatacji stalowa konstrukcja nośna ścian uległa zaawansowanym procesom korozyjnym. Ubytki grubości profili stalowych wynosiły 30–40%, a lokalnie nawet 100% (rys. 1). Obiekt był wyłączony z eksploatacji przez kilkanaście lat. Uruchomienie kolejnego procesu inwestycyjnego wiązało się z wykonaniem prac adaptacyjnych i remontowych.

Stan bezpieczeństwa elementów konstrukcyjnych ścian osłonowych uwarunkowany był nośnością słupów stalowych oraz jakością połączeń spawanych. W badanym obiekcie łącznie z degradacją przekrojów elementów walcowanych, zjawiskom destrukcyjnym uległy również

Rys. 1. Przykłady całkowitej degradacji stalowych rygli i słupów. Wady połączeń spawanych

spoiny łączące słupy oraz rygle. Na podstawie przeprowadzonych badań stwierdzono, że strefy podporowe słupów stalowych, opartych na ścianach fundamentowych, w wyniku procesów korozyjnych utraciły ciągiłość

i stwarzają zagrożenie bezpieczeństwa użytkowników. Stan nietrwałej równowagi lokalnej został zachowany dzięki połączeniu dolnych odcinków słupów z żelbetowymi, prefabrykowanymi płytami ścian zewnętrznych. Połączenia spawane rygli ram ze słupami stalowymi nie zapewniały bezpiecznego przeniesienia działających obciążeń. Stan techniczny wszystkich połączeń sklasyfikowano jako wymagający niezwłocznego wzmocnienia. W efekcie przeprowadzonych badań inwentaryzacyjnych oraz pomiarów aktualnych grubości profili stalowych ustalono, że poza opisanymi wadami, polegającymi na kompletnej degradacji stalowych przekrojów podporowych, grubość pozostałych elementów pozwoli na bezpieczne przeniesienie działających obciążeń.

Po wykonaniu prac demontażowych całkowicie skorodowane strefy podporowe słupów wzmocniono poprzez wykonanie cokółków z betonu zbrojonego. Do bocznych powierzchni słupów przyspawano strzemiona umożliwiające zespolenie elementów stalowych i betonowych. Sposób wykonania wzmocnienia strefy podporowej zilustrowano na rysunku 2a.

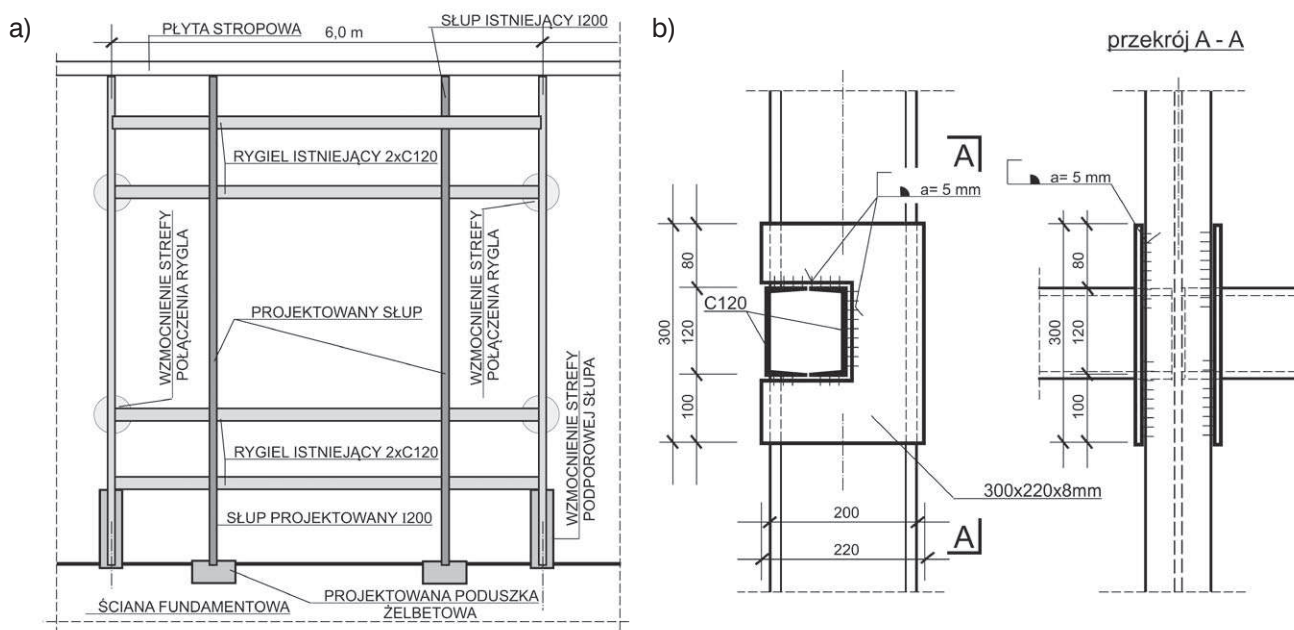
Rys. 2. a) Konceptcja rekonstrukcji zdegradowanej strefy podporowej, b) Konstrukcja wzmocnienia skorodowanych połączeń spawanych

Konstrukcje stabilizujące przekroje rygli ram w poziomie parteru realizowano poprzez zastosowanie blach wzmacniających strefy połączeń. Zastosowano żebra usztywniające z blach stalowych o grubości 8,0 mm, pokazane na rysunku 2b. Powierzchnie wszystkich elementów stalowych, odślonięte w wyniku demontażu, dokładnie oczyszczono z warstwy rdzy i zalegającej warstwy kurzu za pomocą obróbki strumieniowo-ścierniej poprzez „piaskowanie” i zabezpieczono powłoką przeciwkorozyjną. Warstwę elewacyjną ścian zewnętrznych wykonano z płyt warstwowych.

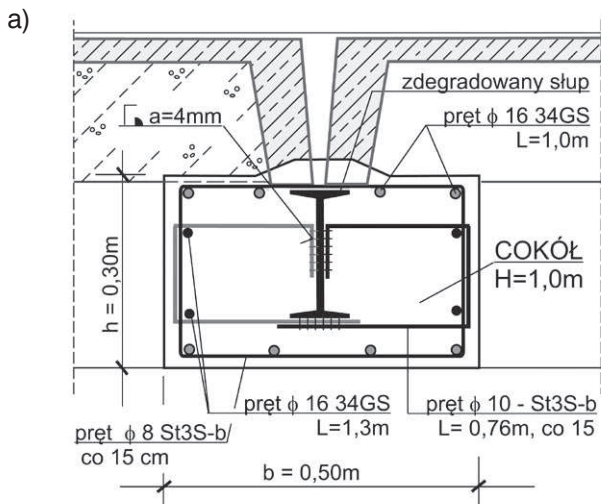
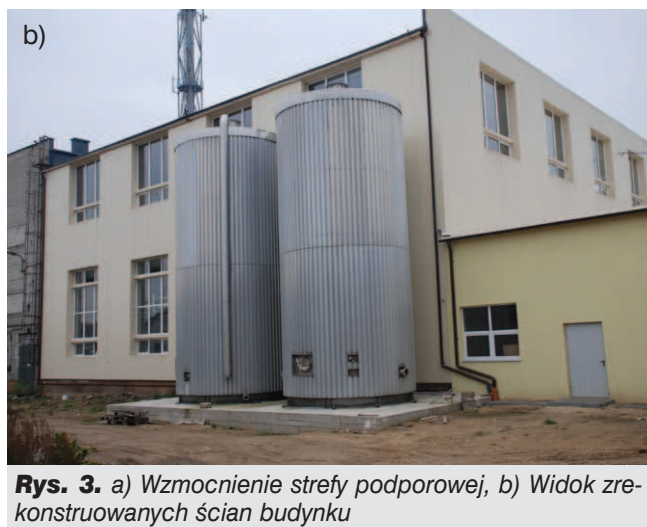
Rys. 3. a) Wzmocnienie strefy podporowej, b) Widok zrekonstruowanych ścian budynku

Zrealizowana przegroda zewnętrzna, pokazana na rysunku 3, umożliwiła zachowanie poprawnych właściwości izolacyjnych oraz spełnienie obowiązujących wymagań z zakresu ochrony przeciwpożarowej.

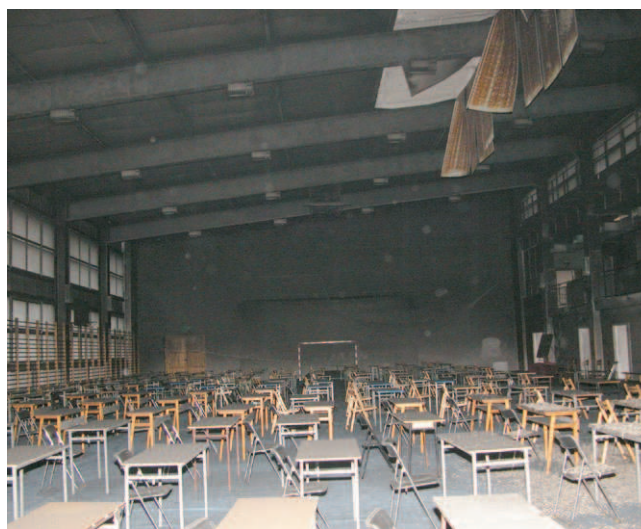
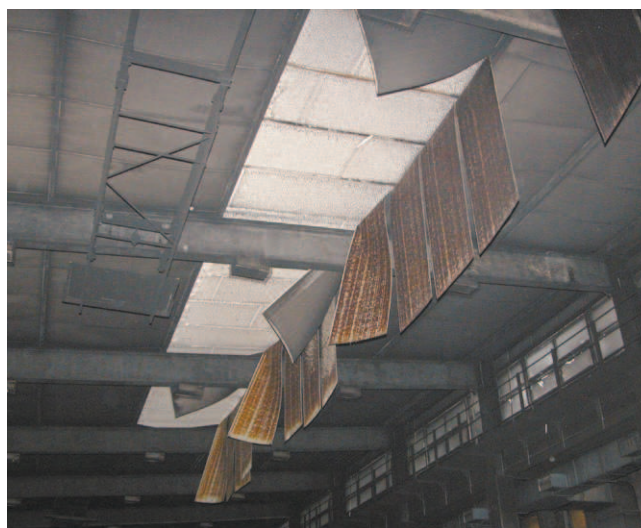
Rys. 4. Widok uszkodzonych elementów hali. Fragmenty odspojonych blach dolnych

Działanie temperatury pożaru, a w konsekwencji gwałtowne oziębienie w wyniku prowadzonej akcji gaśniczej spowodowały trwałe odkształcenia stalowych elementów konstrukcyjnych oraz odspojenie i całkowitą utratę nośności blach przekrycia, przenoszących w stadium eksploatacji naprężenia rozciągające. Działaniu pola wysokiej temperatury poddane zostały również rygle ram projektowane z dwuteowych profili spawanych. W trakcie pożaru konstrukcja dachu była obciążona warstwą śniegu (rys. 4).

Roboty naprawcze rozpoczęto od rozbiórki zniszczonych płyt warstwowych na całej powierzchni przekrycia hali. Powierzchnie elementów stalowych przygotowano do ponownego wykonania powłok antykorozyjnych i ogniochronnych. Wymieniono śruby, których gwinty zostały zniszczone wskutek pożaru. Następnie zrealizowano roboty spawalnicze w ryglach ram. Zaprojektowano żebra usztywniające dźwigary IKS-800 z blachy stalowej o grubości 8 mm, rozstawione co 1500 mm. Bezpieczeństwo realizacji robót zapewniono, stemplując wzmacniany dźwigar. Zaprojektowano wzmacnienia spoin czołowych, łączących odcinki blachownicy za pomocą spawanych nakładek, przejmujących naprężenia normalne i styczne (rys. 6).

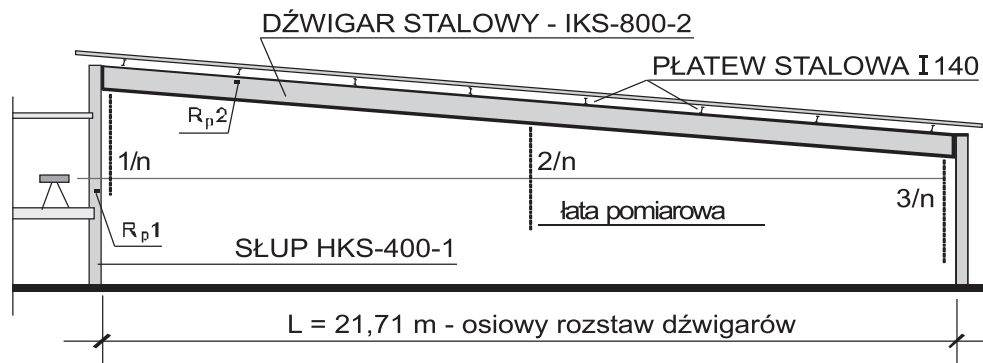
Rys. 5.
Schemat stanowiska
do pomiaru stanu
odkształceń

również badania górnych, nieomurowanych partii słupów i stref węzłów ram (rys. 5).

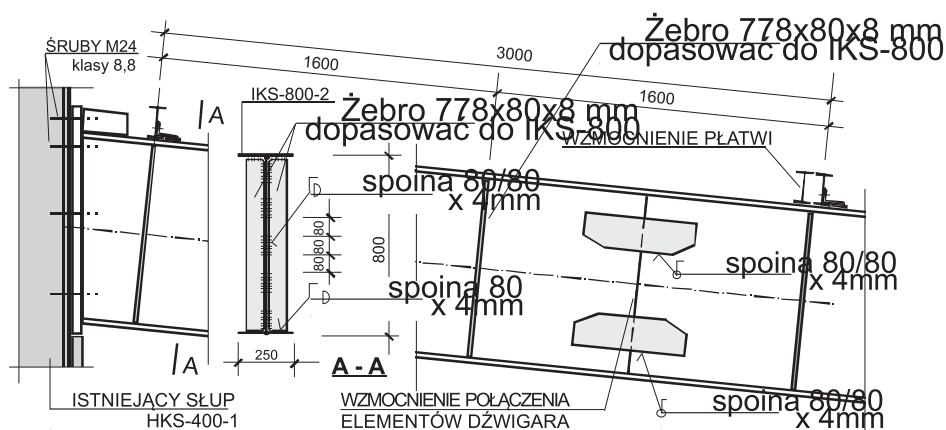
Rys. 6.
Koncepcja konstrukcji
wzmocnienia stalowej
konstrukcji przekrycia
dachowego

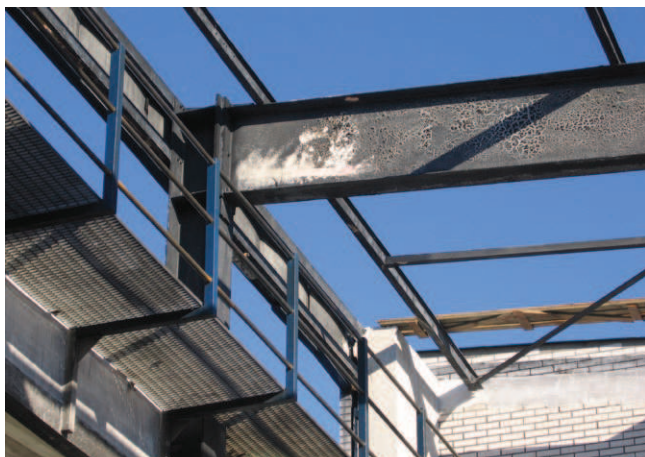
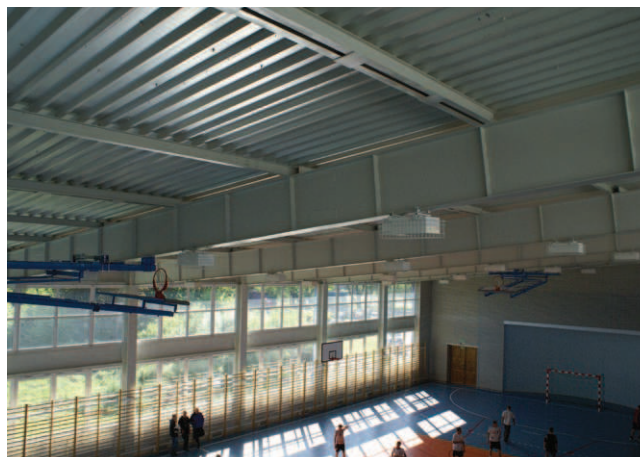
Rys. 7. Etapy odbudowy stalowej konstrukcji przekrycia dachowego

Konstrukcję połaci dachowej wzmocniono przez zastosowanie dodatkowych płatwi usztywniających, wykonanych z dwuteowników walcowanych. Na górnych powierzchniach płatwi ułożono i trwale zamocowano łącznikami systemowymi warstwowe płyty dachowe, które zapewniły spełnienie wymaganych warunków w zakresie termoizolacyjności. Zrekonstruowaną halę (por. rys. 7) przekazano do eksploatacji.

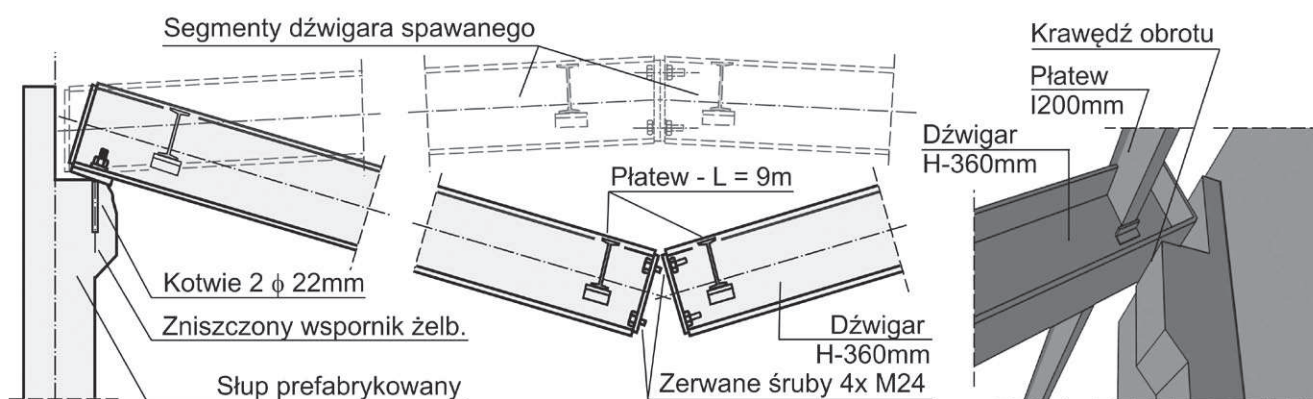
W pierwszej fazie katastrofy destrukcji uległa obciążona warstwą śniegu konstrukcja dachu. Proces destrukcji został zainicjowany w wyniku pęknięcia śrub łączących elementy dźwigarów w środku rozpiętości.

Rys. 9. Schemat mechanizmu degradacji konstrukcji przekrycia dachowego

obracać się spowodowały zniszczenie konstrukcji żelbetonowych stref oparcia. Kotwie stalowe w głowicach słupów uplastyczniły się, co spowodowało lokalne przewężenie lub zerwanie prętów. Betonowe wsporniki słupów zostały całkowicie zniszczone. Schemat mechanizmu degradacji zilustrowano na rysunku 9.

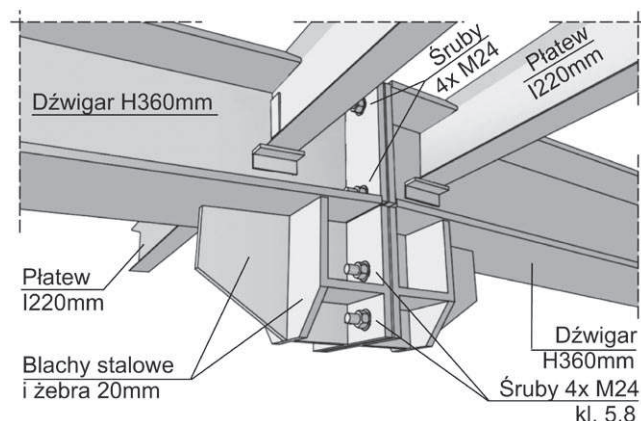
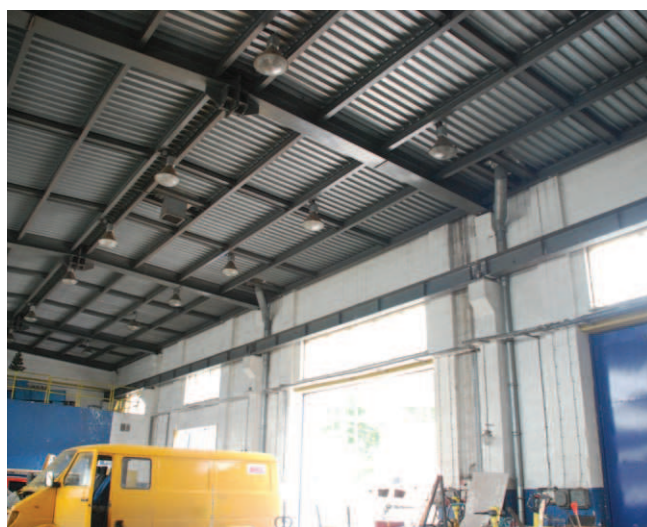
Rys. 10. Schemat konstrukcji przekrycia dachowego

Obiekt przemysłowy zniszczony w wyniku katastrofy należało natychmiast odbudować ze względu na uwarunkowania cyklu technologicznego. W efekcie przeprowadzonych badań i analiz uzasadniono, iż obciążenia z odbudowanej konstrukcji dachu powinny być przekazywane na żelbetonowe słupy w sposób osiowy z wykorzystaniem istniejących fragmentów konstrukcji. Zniszczone krótkie wsporniki żelbetonowe zostały wyeliminowane jako elementy nośne. Zaprojektowano sztywny wieniec żelbetonowy w górnej części ścian, a w wieńcu ukształtowano gniazda do oparcia dźwigarów HKS. Zaprojektowano wzmocnienia złączy środkowych i podporowych dźwigarów oraz poprzeczne usztywnienia połaciowe między elementami płatwi. Koncepcję i realizację wzmocnienia doczołowego połączenia elementów dźwigarów ilustruje rysunek 10.
