Zabezpieczenie komory Ferdynad d'Este jako działanie ograniczające zagrożenie wodne przy północnej granicy wielickiego złoża soli

Securing the Ferdinand d'Este Chamber as an operation limiting water hazard at the northern boundary of the Wieliczka salt deposit

Dr hab. inż. Kajetan d'Obyrn *,**)

Mgr inż. Jan Kucharz *)

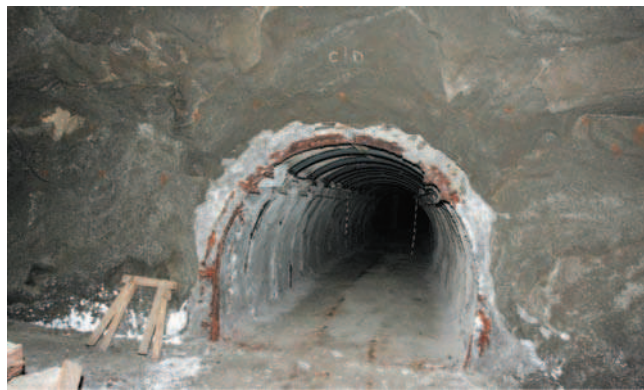
Komora Ferdinand d'Este ma kształt prostopadłościanu o wymiarach: długość ok. 48 m, szerokość ok. 10,5 m i wysokościach ok. 11,5 m w części centralnej oraz wschodniej i ok. 10 m w części zachodniej. Na wlocie południowym do komory zabudowane są łuki ŁP (rys. 2), pokryte betonem. Na ociosie wschodnim komory, na wysokości 5 m znajduje się półka solna podbudowana konstrukcją drewnianą (kasz + wypełnienie pod strop drewnem z odzysku). W południowo-wschodnim narożniku komory oraz północno-wschodnim znajduje się tzw. bono (konstrukcja drewniana ze stojaków i wypełniających je desek) o zróżnicowanym stanie technicznym (rys. 3).

Rys. 2. Wlot do komory Ferdinand d'Este. Widoczna korozja łuków ŁP i wypełnienie obudowy chodnika betonem natryskowym, fot.: A. Maj [11]

Fig. 2. inlet to Ferdinand d'Este chamber. Visible corrosion of arch and filling of the gallery lining with shotcrete, photo: A. Maj [11]

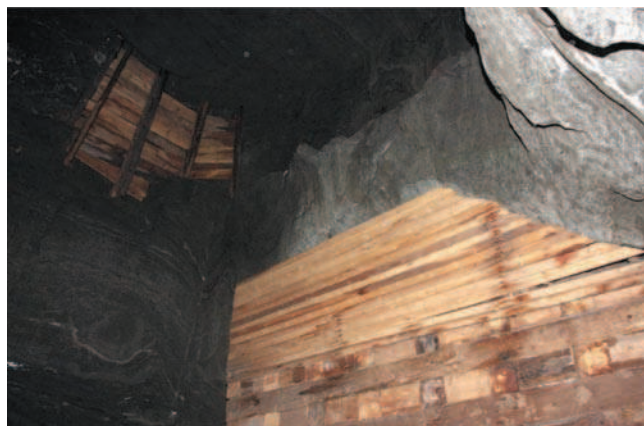
Rys. 3. Ocios wschodni, komora z półką solną podpartą obudową drewnianą, fot.: A. Maj [11]

Fig. 3. Eastern side wall of the chamber with salt shelf supported by timber lining, photo: A. Maj [11]

Aktualnie przy ociosie wschodnim znajduje się kaszt drewniany ażurowy wypełniony materiałem skalnym. Kaszt ten podpira półkę skalną. Górną część kasztu stanowi drewno z odzysku (okrągłaki) ułożone na pełno, wypełniając wolną przestrzeń między półką a kasztem. W miejscu tym projek-

towany jest demontaż górnej części obudowy drewnianej (drewno luźne i osłona z desek), dobudowa górnej części kasztu z okrągłaków ułożonych ażurowo i wypełnienie kasztu gruzem w celu dokładnego podparcia półki solnej. Konieczne jest także poszerzenie obecnego kasztu do ociosu północnego i południowego komory.

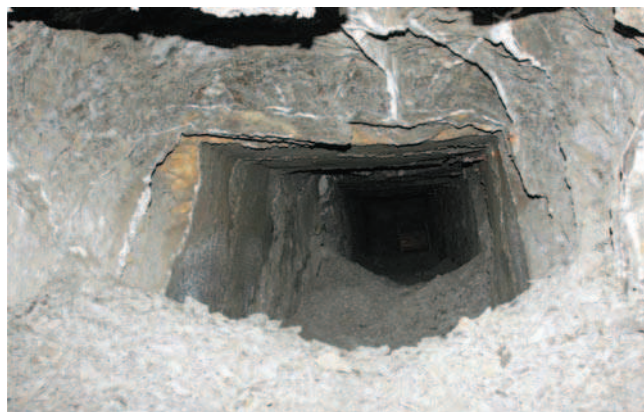
Pomiędzy wlotem północnym i południowym do komory, na jej spągu znajduje się gruz solny pochodzący ze zniszczonego płaszczu solnego ociosów. Wlot do komory od strony północnej i cały chodnik (rys. 4) uległ całkowitej destrukcji i wymagać będzie szczelnej likwidacji.

W północnej części komory na długości ok. 14 m w kierunku zachodnim, na ociosie północnym w jego części podstropowej nastąpiło zniszczenie skorupy solnej, której fragmenty leżą na spągu. Również w narożniku południowo-wschodnim, nad wlotem południowym do komory widoczne są odsłonięcia skał płonnych. Na ociosach komory i stropie widoczne są ślady wtórnej krystalizacji soli świadczące o istnieniu wycieków w komorze.

Rys. 4. Destrukcja ociosu północnego komory i chodnika w kierunku północnym, fot.: A. Maj [11]

Fig. 4. Destruction of the Northern side wall of the chamber and wall towards the North, photo: A. Maj [11]

6. Słepy chodnik, stanowiący wlot do komory od strony północnej (rys. 9 i 12), ze względu na stan zawałowy wyrobiska zostanie zlikwidowany poprzez wypełnienie materiałem iniekcijnym. W tym celu zaprojektowano postawienie na

jego wlocie do komory tamy podszkowej (deski, płótno podszkowe). Jako iniekt zastosowany będzie durafonam lub inny środek o podobnych właściwościach chemicznych i fizykomechanicznych.

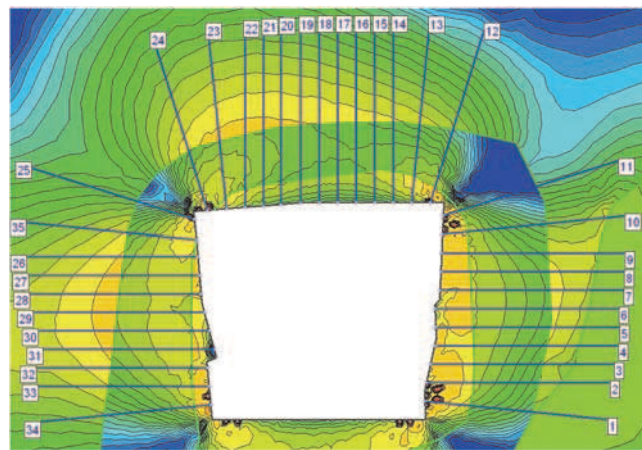
Rys. 8. Przekrój B-B komory z lokalizacją kotew i rozkładu naprężeń w górotworze po zabezpieczeniu komory [8]

Fig. 8. Cross-section B-B of the chamber with anchors and stress pattern in rock mass after securing the chamber [8]

Analiza prędkości narastania siły osiowej wykazała, że najszybciej narastać będzie siła osiowa w kotwi 25-ociosowej od strony południowej. Prędkość ta wynosi poniżej 10 kN na rok. We wszystkich innych kotwach maksymalna prędkość narastania siły osiowej maleje w funkcji odległości od ociosu i nie przekracza 5 kN na rok. Można oszacować, że graniczna wartość nośności kotwi zostanie po kilkunastu latach. Dla większości kotwi ten okres wydłuża się powyżej 25 lat. Biorąc pod uwagę wartość siły niszczącej kotwy, można szacować, że pierwsze zniszczenia (zerwania) w pojedynczych przekrojach kotwi nastąpią po czasie trzy razy dłuższym. Pęknięcie

- Prędkość narastania sił osiowych w projektowanych kotwach będzie mała i nie przekroczy 4 kN/rok w większości kotew, co wynika z małej prędkości konwergencji komór.

Przy wykonywaniu obliczeń przyjęto kotwy w rozstawie $1 \times 1 \text{ m}$ oraz następujące parametry projektowanych kotew wykonanych z włókien szklanych połączonych żywicą epoksydową (np. kotwy J64/27):

- długość żerdzi kotwiących 10 m ,
- średnica żerdzi kotwiących 27 mm ,
- moduł Younga szkła epoksydowego 80 GPa ,
- nośność kotew 100 kN (przyjęta siła na wyrwanie kotwy z górotworu),
- siła niszcząca kotew $350\text{-}400 \text{ kN}$.

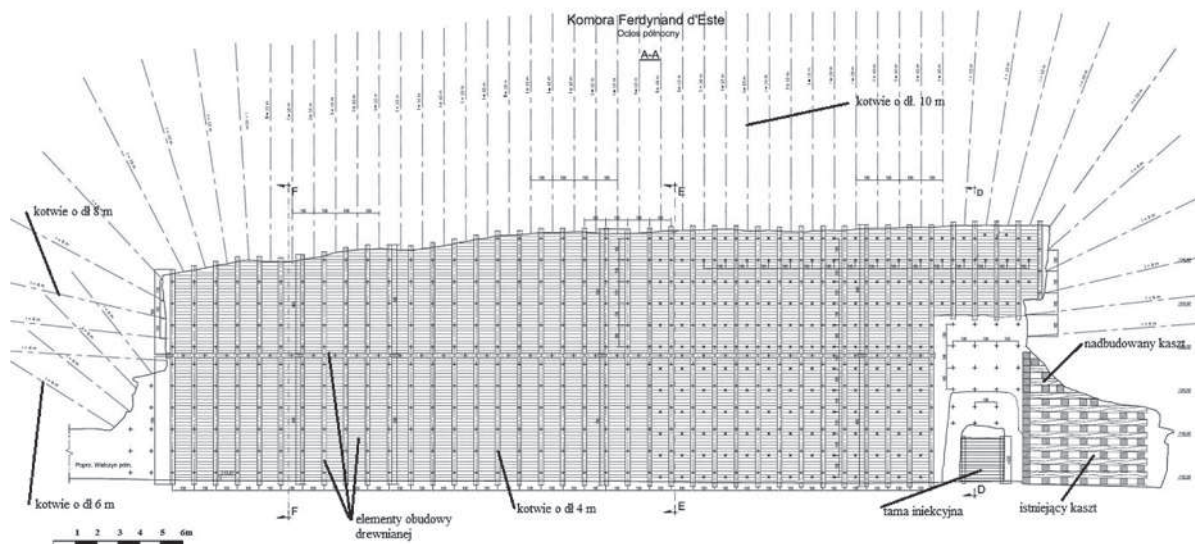
Rys. 10. Zabezpieczenie ociosu północnego komory [11]

Fig. 10. Securing the chamber's Northern side wall [11]

1. Zabezpieczenie ociosu północnego (rys. 9,10).

W miejscach odsłonięć skał płonnych projektuje się opinkę siatką zabezpieczającą, np. Hucka lub inną o podobnych parametrach i właściwościach fizykomechanicznych. Siatka zabezpieczająca będzie mocowana do górotworu kotwami o długości 6 m. Kolejną czynnością będzie zabudowa przy ociosie obudowy drewnianej w postaci tzw. bona składającego się ze stojaków z okrągłaków $\varnothing 20$ cm o długości do 6,0 m i dźwigarów pod stojaki piętrowe (również z okrągłaków $\varnothing 20$ cm). Powierzchnia pomiędzy tymi elementami konstrukcyjnymi zostanie wyłożona deskami o gr. 4 cm. Wolne przestrzenie między płaszczyzną ociosu północnego a ww. bono planuje się wypełnić pianą cementowo-mineralną, np.: durafonem lub

inną o podobnych właściwościach. Dodatkowym zabezpieczeniem obudowy drewnianej będą kotwy szkłoepoksydowe o długości 8 m z podkładkami i nakrętkami, zabudowane w siatce kotwienia 1,0 x 1,0 ± 0,2 m.

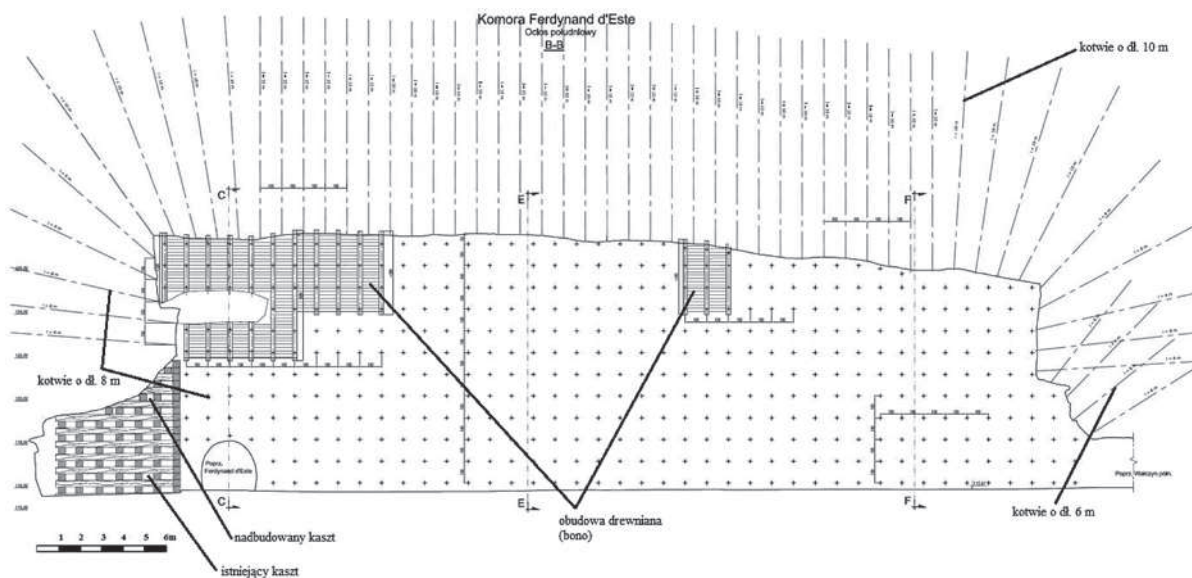
Rys. 11. Zabezpieczenie ociosu południowego komory [11]

Fig. 11. Securing the chamber's Southern side wall [11]

2. Ocios południowy (rys. 9,11) zostanie zabezpieczony obudową kotwową o długości 8 m w rozstawie 1,0 x 1,0 m ± 0,2 m. Miejsca odsłonięć skał płonnych projektuje się zabezpieczyć obudową drewnianą (bonem) w sposób analogiczny jak proponowany dla ociosu północnego oraz siatką bezpieczeństwa i kotwami stabilizującymi tę konstrukcję do calizny solnej.

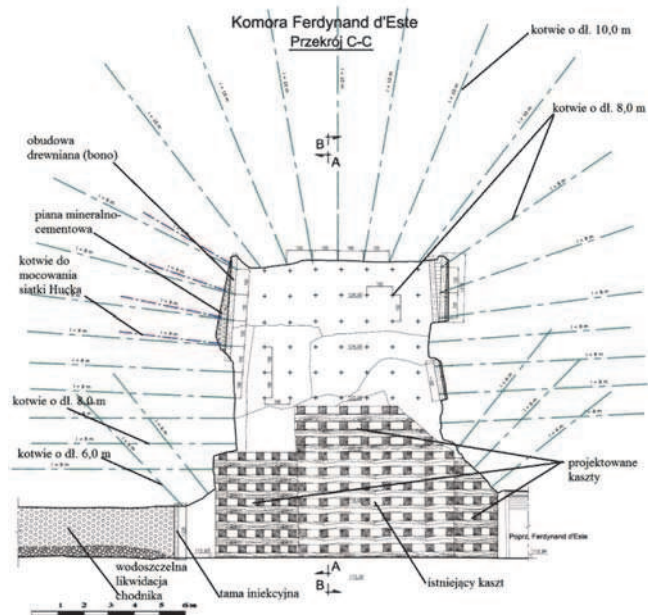
Rys. 12. Zabezpieczenie ociosu wschodniego komory [11]
Fig. 12. Securing the chamber's Eastern side wall [11]

3. Zabezpieczenie ociosu wschodniego komory Ferdynand d'Este (rys. 9,12).

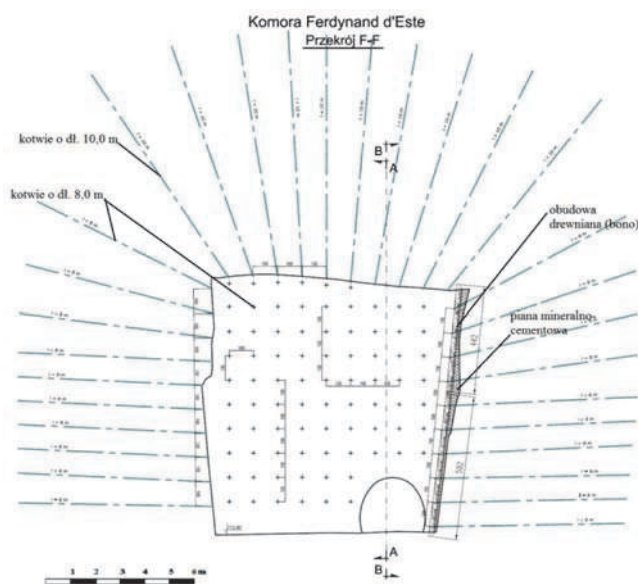
Rys. 13. Zabezpieczenie ociosu zachodniego komory [11]
Fig. 13. Securing the chamber's Western side wall [11]

4. Do zabezpieczenia ociosu zachodniego (rys.9,13) zastosowana będzie obudowa kotwowa od długości 8m, z nakrętkami i podkładkami zabudowanych w górotworze w siatce kotwienia 1,0 x 1,0 m ± 0,2 m.
