# Ocena stanu technicznego i wzmocnienie konstrukcji dwóch budynków po pożarze w garażu podziemnym

Mgr inż. Dariusz Karolak, Biuro Projektowe T.K.M.

XVI  
KONFERENCJA NAUKOWO-TECHNICZNA  
WARSZTAT PRACY  
RZECZOZNAWCY BUDOWLANEGO 2020

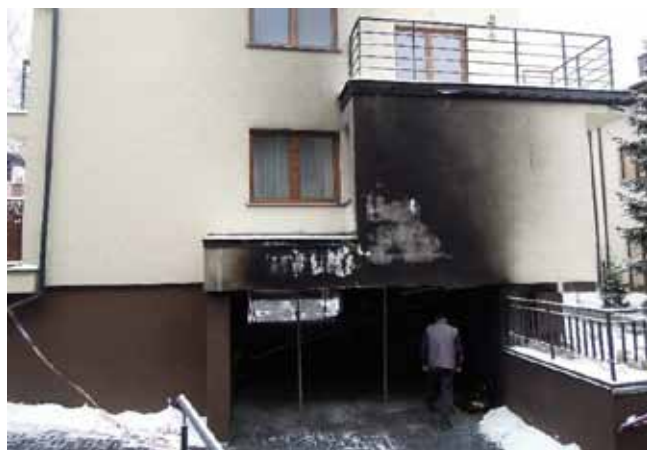
Rys. 1. Widok elewacji szczytowych obu budynków z wjazdami do garażu podziemnego

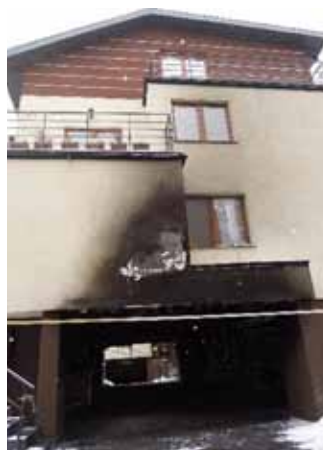
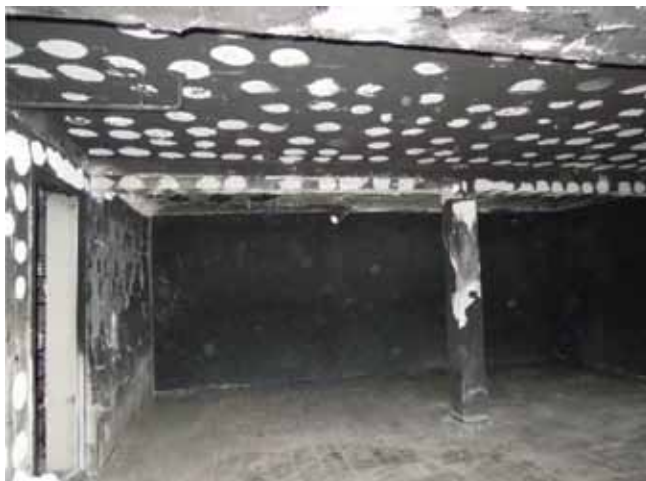
W trakcie wizji lokalnej stropu nad garażem w budynku nr 36B stwierdzono na całej powierzchni spodniej płyty rysy włoskowate, spaleni izolacji termicznej ze styropianu, a w poziomie parteru lokalnie pod ścianami działowymi występowanie osiadania warstw wykończeniowych posadzki o wartości do 2 mm. Na skutek zadymienia w trakcie

pożaru wszystkie elementy w garażu uległy osmoleniu. W momencie przeprowadzania wizji lokalnej termoizolacja stropu wykonana ze styropianu była już w większości usunięta. W trakcie badania ścian murowanych stwierdzono lokalne zarysowania bloczków betonowych kondygnacji garażu o rozwartości do 0,1 mm, lokalne odspojenie fragmentów tynku na ścianach wewnętrznych, spaleni warstwy izolacji

**Rys. 2.** Widok wnętrza garażu pod budynkiem nr 36B, z widocznym roztopionym styropianem

termicznej ściany szczytowej w rejonie wjazdu do garażu i osmolenia elewacji oraz ścian wewnętrznych garażu. Ogólnie stan techniczny elementów konstrukcyjnych w budynku nr 36B określono jako średni, natomiast wykończenia i instalacji w garażu jako zły.

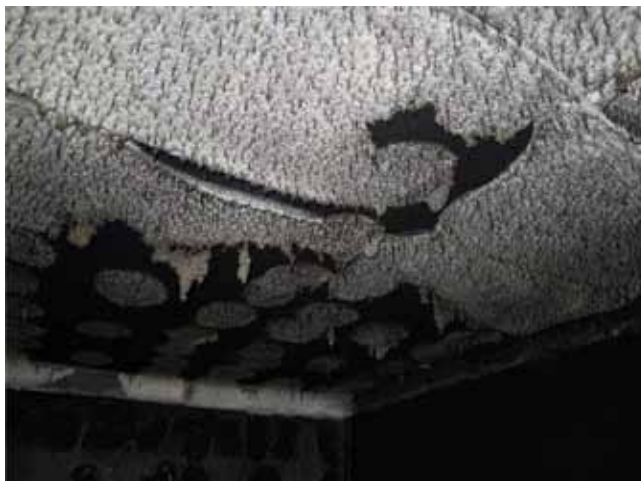
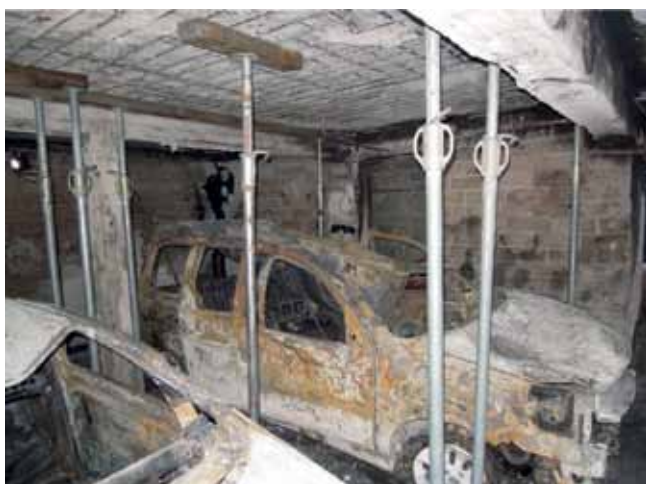
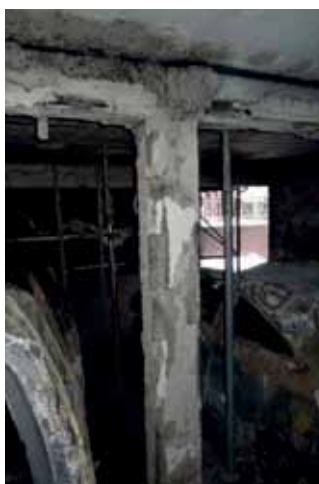
**Rys. 3.** Widok wnętrza garażu pod budynkiem nr 36C ze spalonymi dwoma samochodami osobowymi

Natomiast w budynku nr 36C, gdzie było zlokalizowane zarzewie pożaru, stan techniczny badanych elementów był znacząco gorszy. W trakcie wizji lokalnej stropu nad garażem stwierdzono na całej powierzchni spodniej płyty rysy włoskowate, na ok. 30% płyty odspojeniu uległa otulina dolnego zbrojenia i widoczne są odkształcone pręty zbrojeniowe. Wytrzymałość na ściskanie betonu do głębokości kilku centymetrów od powierzchni dolnej płyty stropowej została obniżona, a otuliny prętów zbrojeniowych podciągów są zniszczone. Spaleniu uległa cała izolacja termiczna spodu płyty stropowej wykonana ze styropianu. W poziomie parteru stwierdzono osiadanie warstw wykończeniowych posadzki o wartości do 8 mm. Na skutek zadymienia w trakcie pożaru wszystkie elementy uległy osmoleniu.

W słupie znajdującym się pomiędzy spalonymi samochodami otuliny prętów zbrojeniowych zostały zniszczone z powodu oddziaływania wysokiej temperatury, a pionowe pręty

zbrojenia uległy wyboczeniu na odcinku pomiędzy strzemionami.

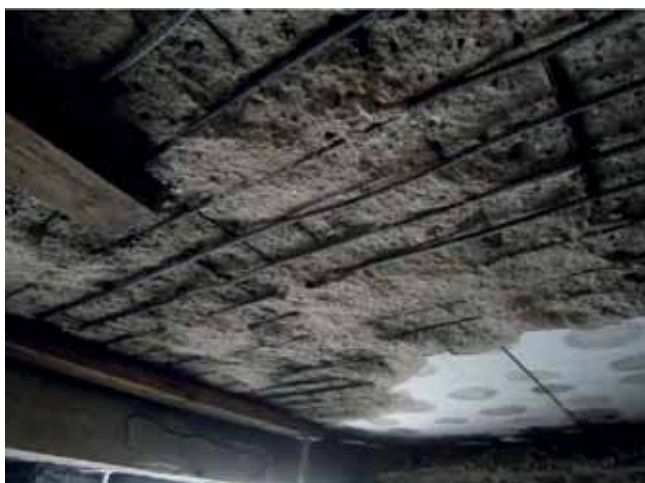
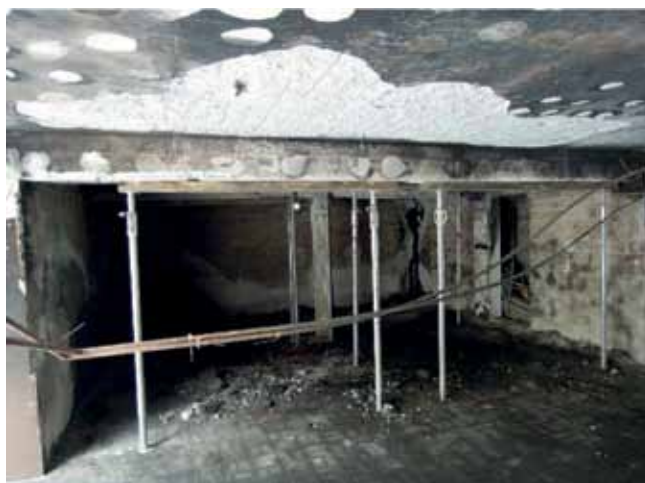
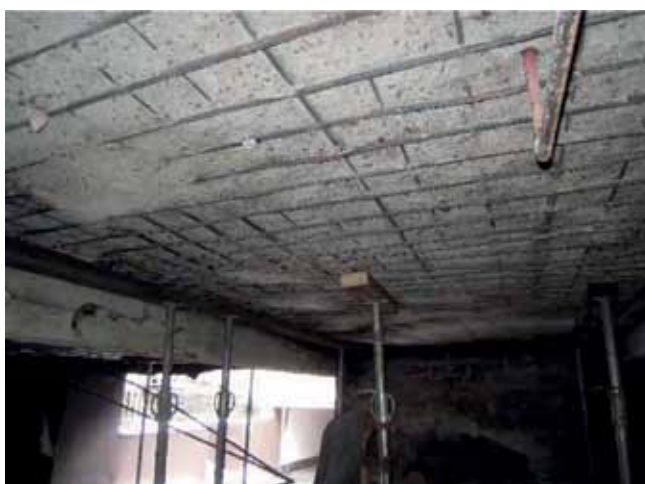
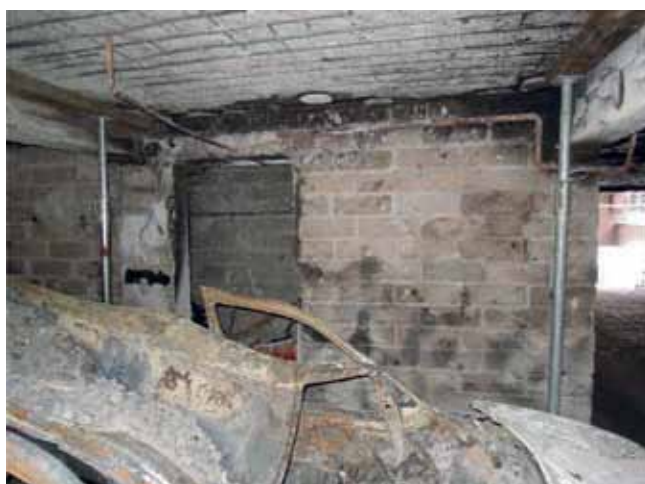
Stwierdzono także liczne zarysowania ścian nośnych z bloczków z betonu komórkowego kondygnacji nadziemnych (zarysowania pionowe i poziome), pęknięcia fragmentu ściany przy wjeździe do garażu o rozwartości do 6 mm, duże ubytki tynku na ścianach w rejonie zarzewia pożaru, spalenie warstwy izolacji termicznej ściany szczytowej w rejonie wjazdu

do garażu i osmolenia elewacji oraz ścian wewnętrznych garażu. Ściany działowe na kondygnacjach mieszkalnych uległy zarysowaniu, głównie na styku z elementami żelbetowymi. Ogólnie stan techniczny elementów konstrukcyjnych, wykończenia i instalacji w garażu w budynku nr 36C określono jako zły (rys. 3–5).

**Rys. 4.** Widok uszkodzeń konstrukcji żelbetowej i ścian murowanych w garażu budynku nr 36C

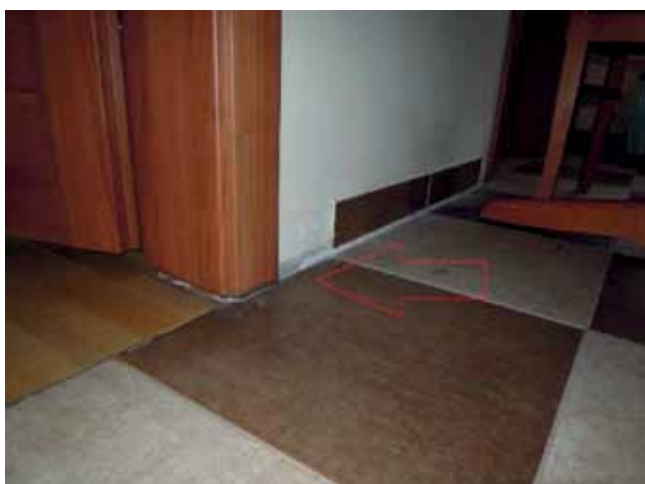
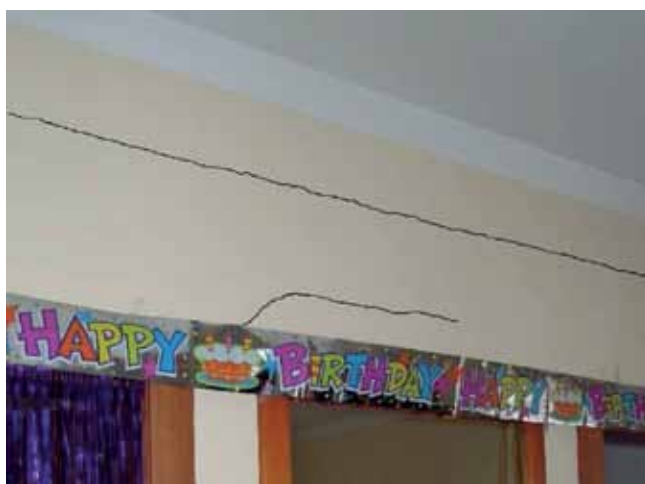
**Rys. 5.** Widok osiadania posadzki i zarysowania ścianek działowych w pomieszczeniach mieszkalnych nad garażem w budynku nr 36C

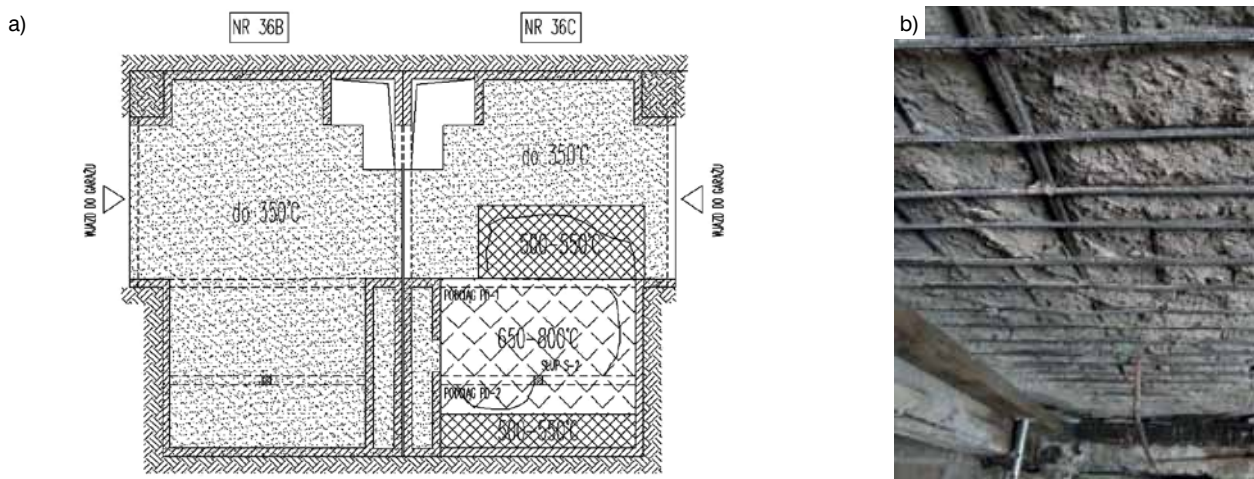
**Rys. 6.** Schemat garażu ze strefami oszacowanej temperatury bezpośrednio pod stropem (a), widoczny stan betonu bezpośrednio nad źródłem pożaru (b)

Biorąc pod uwagę stan spalonych samochodów i elementów konstrukcyjnych garażu przyjęto, że do momentu rozpoczęcia gaszenia pożar osiągnął szczyt fazy II. Do określenia temperatury oddziaływującej na elementy konstrukcyjne posłużono się wynikami badań zawartych w [4]. Oceniono, że temperatura przy dachu auta po 30 min od rozpoczęcia fazy I wynosiła w przybliżeniu 900°C, natomiast na spodzie stropu bezpośrednio nad palącymi się autami przyjęto temperaturę 650–800°C (barwa betonu jasnoszara z odcieniem żółtym). W ocenie wzięto pod uwagę niższą niż w przywołanych badaniach odległość do sufitu pomieszczenia (~1,0 m) i występowanie dodatkowych źródeł temperatury – palącego się styropianu będącego izolacją termiczną stropu. Dla obszarów płyty nad przejazdem, gdzie uszkodzeniu ulega

otulina zbrojenia, przyjęto temperaturę 500–550°C (barwa betonu jasnoszara z odcieniem różowym). W pozostałym obszarze garażu, poza zarzewiem pożaru przyjęto temperaturę spodu płyty wynikającą ze spalania styropianu. Wzięto pod uwagę, że przy temperaturze ponad 100°C styropian zaczyna powoli mięknąć i przy tym kurczyć się, a przy dalszym podgrzewaniu topi się. Styropian dopiero w temperaturze ponad 350°C zaczyna się palić. Jeżeli nie ma źródła ognia, to do samozapłonu dochodzi przy temperaturze 450–500°C. W oddaleniu od źródła pożaru styropian nie wypalił się całkowicie. Dlatego, biorąc pod uwagę stan techniczny izolacji termicznej stropu przyjęto dla pozostałej powierzchni temperaturę spodu płyty żelbetowej nie przekraczającą 350°C (rys. 6).

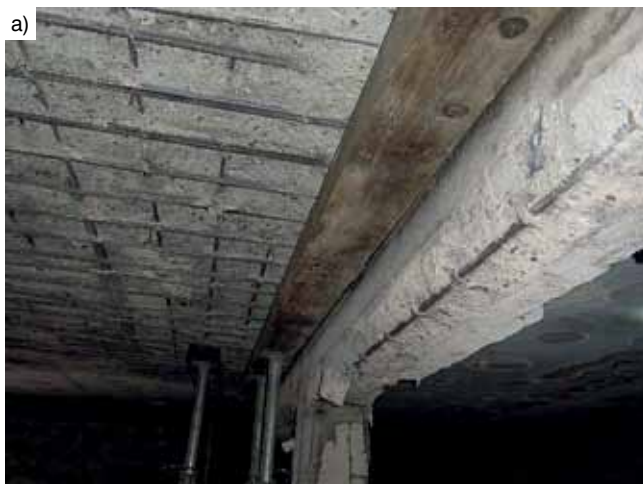
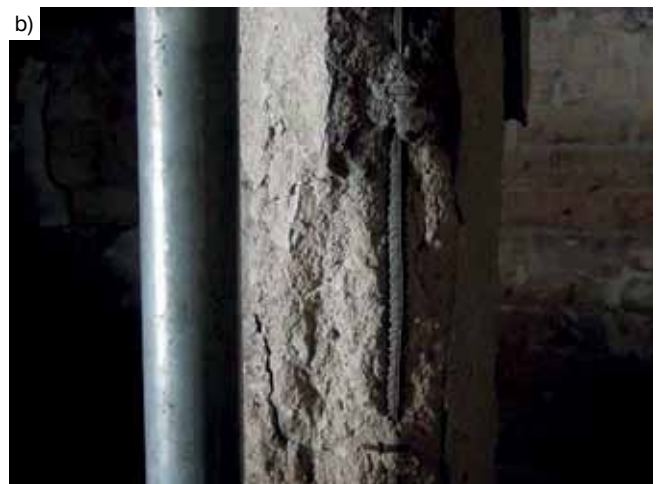
Rys. 8. Widok uszkodzeń konstrukcji żelbetowej w garażu budynku nr 36C, z odsloniętym zbrojeniem: a – płyta i belka, b – słup

Elementy konstrukcji budynku nr 36B zakwalifikowano do grupy 1 (płyta stropowa, podciąg, słup). Natomiast elementy konstrukcji budynku nr 36C zakwalifikowano do grupy 1–4 (płyta stropowa nad garażem) oraz do grupy 3 (podciąg i słup) (rys. 7 i 8).

Na skutek działania temperatury zachodzą zamiany w betonie. Przy temperaturze w betonie przekraczającej 300°C występuje znaczna degradacja wartości wytrzymałości na ściskanie. Przy temperaturze 573°C kwarc zawarty w kruszywie zwiększa swoją objętość i powoduje zniszczenia matrycy betonowej. Przekroczenie tej wartości temperatury w konstrukcji powoduje zazwyczaj spadek wytrzymałości na ściskanie o 50–60%, a beton uważa się za zniszczony (norma [5] tę wartość redukuje do 500°C – tzw. metoda izotermy 500). Do określenia przybliżonego zasięgu występowania znaczących uszkodzeń w betonie posłużono się metodologią według Eurokod 2 [5]. Przy założeniu, że pożar trwał ok. 30 min „izoterma 500” powinna przebiegać około 10 mm od spodu elementu płytowego. Jednak rzeczywiste uszkodzenie konstrukcji w miejscu zarzewia pożaru przebiega znacznie głębiej. Zbrojenie jest odslonięte w 100% i pozbawione przyczepności do betonu. Na podstawie odkrywek i wierceń

kontrolnych na spodzie płyty stropowej w miejscu zarzewia oszacowano, że przebieg „izotermy 500” dochodzi do głębokości 60 mm względem spodu płyty.

Istniejący uszkodzony i luźny beton o miąższości do 6 cm w stropie nad dwoma stanowiskami postojowymi, podciągach oraz słupie usunięto poprzez piaskowanie (nie dopuszczalne było stosowanie urządzeń udarowych ze względu

na ryzyko związane z dalszym uszkodzeniem budynku na skutek drgań). Odsoniętą stal zbrojeniową oczyszczono do klasy Sa2½.

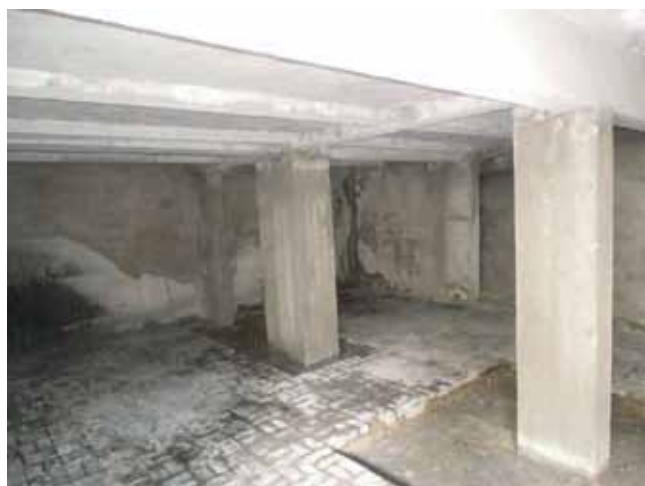
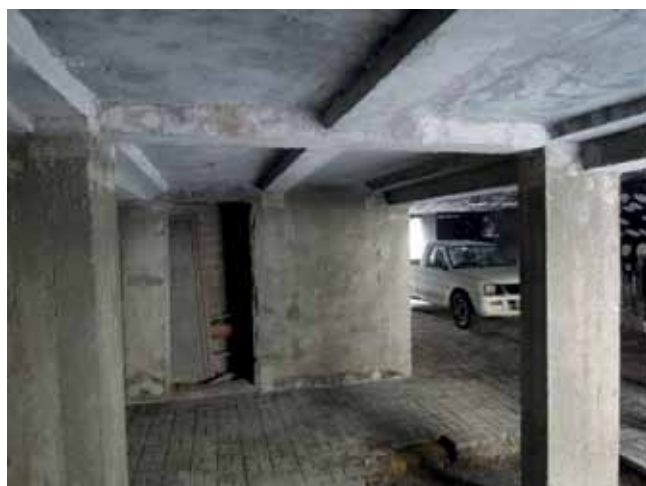
Rys. 12. Widok wykonanego wzmocnienia konstrukcji, z dodatkowymi słupami żelbetowymi i rusztem z obetonowanymi belkami stalowymi

Przed aplikacją beton został zwilżony wodą, aż do nasycenia powierzchni do stanu matowo wilgotnego. Następnie przystąpiono do uzupełnienia ubytków w betonie oraz do obetonowania elementów stalowych metodą natrysku – torkretowania. Ubytki w stropie nad przejazdem w miejscu, gdzie doszło do odparzenia otuliny dolnego zbrojenia płyty uzupełniono za pomocą zaprawy naprawczej Sika MonoTop 614 (rys. 12).

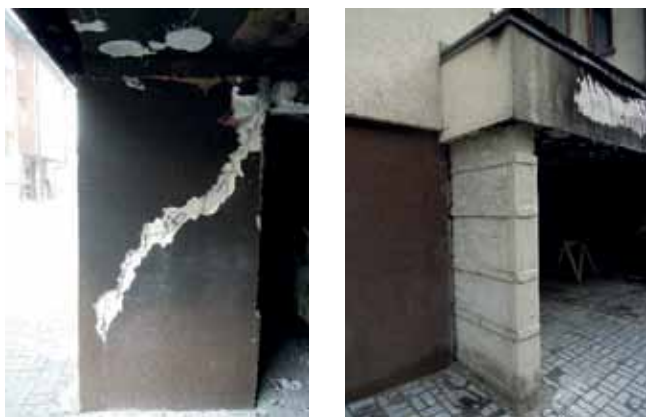
Rys. 13. Widok uszkodzonej ściany i jej wzmocnienie obejmami stalowymi

Do wzmocnienia pękniętej ściany przy wjeździe do garażu przystąpiono po skuciu tynku ze ściany. Szczeliny w ścianie wypełniono zaprawą cementową marki M5 metodą iniekcji.

W narożnikach ściany osadzono pionowo stalowe kątowniki walcowane o przekroju 80×80×8 mm wcięte za pomocą piły tarczowej w bloczki betonowe, które połączono ze sobą obejmami ze stalowych płaskowników o przekroju 8×80 mm w pięciu poziomach (co ok. 50 cm). Płaskowniki przed dospawaniem do kątowników wstępnie nagrzano w celu ich sprężenia (rys. 13).
