Uszkodzenia szkieletowych konstrukcji drewnianych spowodowane korozją biologiczną na przykładzie magazynu suchych pasz objętościowych

Damage of frame wooden structures caused by biological corrosion illustrated by the example of a dry roughage storehouse

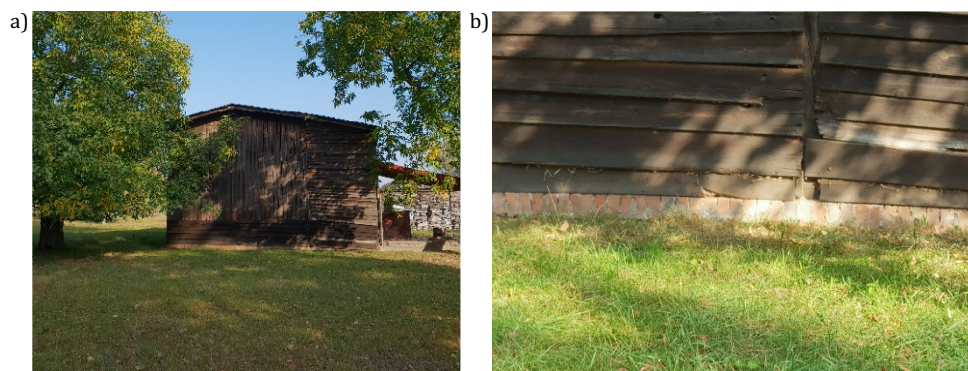
Przykładem degradacji konstrukcji drewnianej jest pochodzący z 1900 roku magazyn suchych pasz objętościowych (rys. 1a) o ceglonym fundamencie (rys. 1b).

Rys. 1. Widok rozważanego magazynu: a) elewacja frontowa; b) fundament

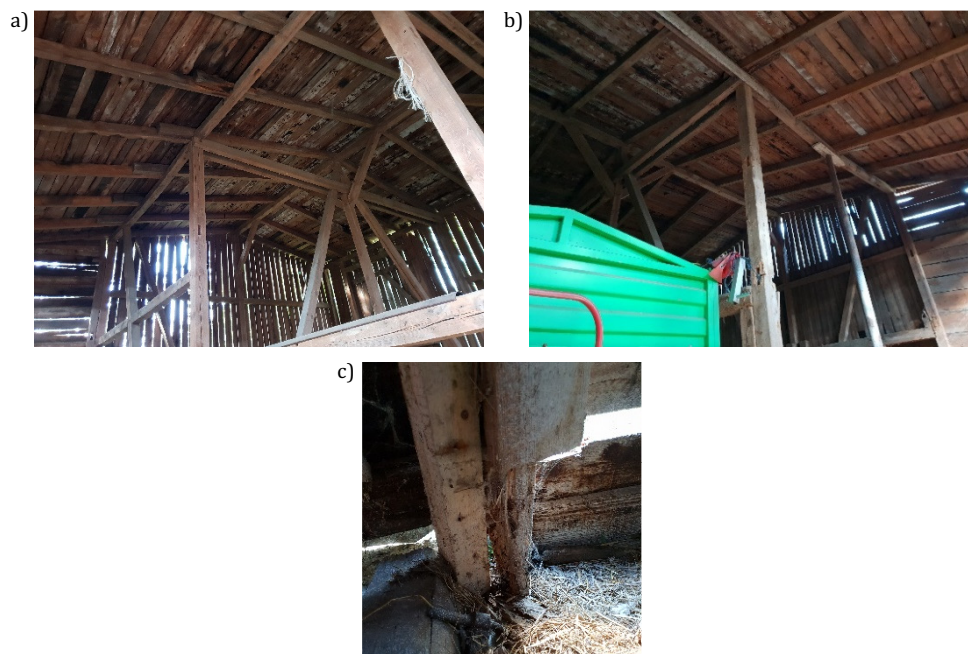
Procesy korozji biologicznej doprowadziły tutaj do znacznego osłabienia nośności przekrojów, rzutując w istotny sposób na nośność ram drewnianych. W związku z tym przeprowadzono adekwatne analizy statyczno-wytrzymałościowe ustroju. Widok rzeczywistych dźwigarów przedstawiono na rysunku 2, na którym można dostrzec ubytki spowodowane korozją biologiczną.

Rys. 2. Widok ustrojów nośnych

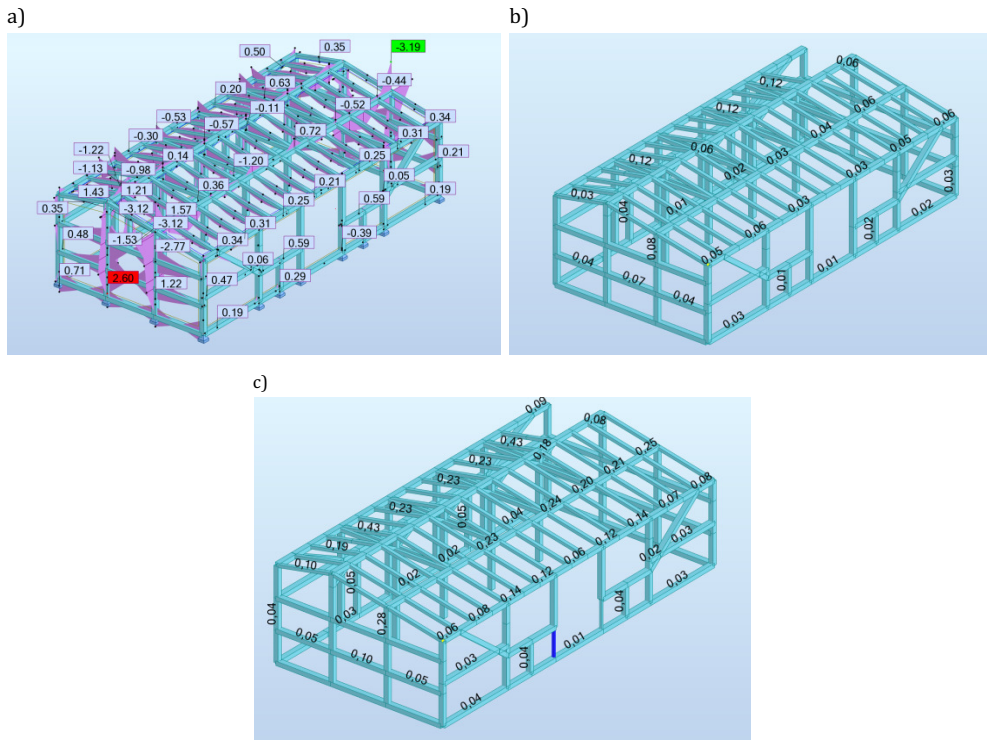
Rys. 5. Analizy statyczno-wytrzymałościowe: a) rozkład momentów zginających; b) wyćwżenia w iteracji pierwszej – ustroju pierwotnego; c) wyćwżenia w iteracji drugiej – ustroju aktualnego (o przekrojach efektywnych wg tab. 1)

Pomimo zmniejszenia się przekrojów czynnych konstrukcji budynku wskutek zaawansowanej korozji biologicznej, na podstawie przeprowadzonych obliczeń dla najbardziej niekorzystnej kombinacji obciążeń, nie stwierdzono przekroczenia nośności w słupach, natomiast podczas weryfikacji przekrojów zostały one ocenione jako niepoprawne, bowiem węzły doznają nadmiernych przemieszczeń, w związku z czym nie pozostają spełnione warunki stanu granicznego użyteczności. Spowodowane jest to opisaną powyżej niestabilnością wywołaną przez wprowadzenie dodatkowych przegubów w miejscach odcięcia słupów. Ponadto nie występuje tu poważne zagrożenie przekroczenia nośności w elementach więźby dachowej, lecz wyężenie wzrosło blisko o ok. 40%. O przekroczeniu stanów granicznych użyteczności konstrukcji świadczy tu również zdiagnozowana podczas wizji lokalnej deformacja dachu. Więźba dachowa budynku nosi ślady przeróbek, wzmocnień, a także wymian elementów konstrukcyjnych. Jej dotychczasowe naprawy wykonywane były bez wstępnego projektu, dlatego należy je uznać za przypadkowe, niepoprawiające bezpieczeństwa konstrukcji dachu ani też całego obiektu.
