Problemy strat ciepła w istniejących budynkach jednorodzinnych w kontekście błędów wykonawczych

*Gabriela Rutkowska, Olga Klepak, Konrad Podawca
Szkoła Główna Gospodarstwa Wiejskiego, Warszawa*

Problems of Heat Loss in Existing Single-family Buildings in the Context of Construction Errors

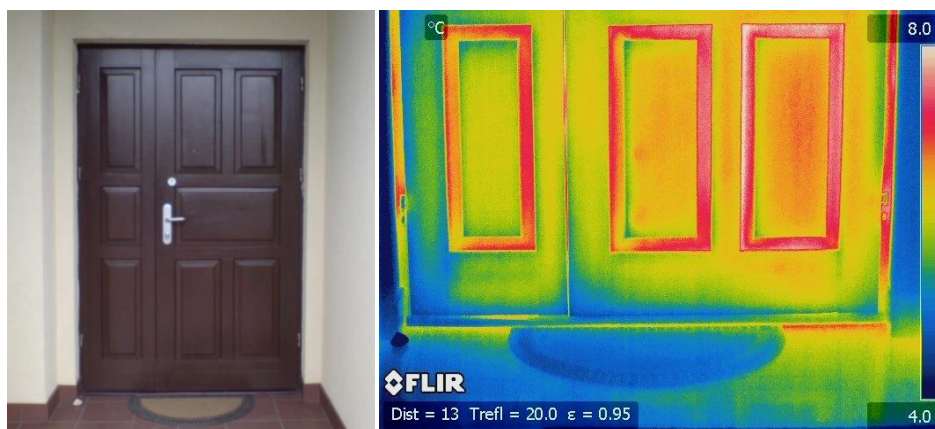
Rys. 2. Elewacja zachodnia budynku – termogram nr 1

Elewacja południowa (rys. 2). Wyraźna infiltracja powietrza na łączeniu ościeżnicy oraz progu drzwi wejściowych ze ścianą. Błąd izolacji na łączeniu. Przestrzeń pomiędzy ościeżnicą a ścianą powinna być szczelnie wypełniona spienioną pianką poliuretanową.

pełnić ewentualne braki. Na ścianach zewnętrznych stwierdzono ciągłość izolacji, jedynie na elewacji wschodniej wykryto mostek termiczny na połączeniu podciągu ze ścianą oraz w narożu ściany przy tarasie. Są to newralgiczne punkty w izolacji termicznej, a zarazem typowe miejsca powstawania nieszczelności. Nie da się zlikwidować tych miejsc ucieczki ciepła metodą bezinwazyjną. Należałoby zdjąć obecną warstwę izolacji podciągu i położyć nową grubszą oraz zamontować listwę kątową, tak aby nie dopuścić do powstania szczeliny na połączeniu dwóch płaszczyzn. Na termogramie nr 1 zauważono nieszczelność na połączeniu ościeżnicy drzwi ze ścianą oraz z podłogą. Jest to częsty błąd wykonawczy wynikający z wstrzyknięcia zbyt małej ilości pianki poliuretanowej, przez co prawdopodobnie powstała szczelina przez którą ucieka ciepłe powietrze.

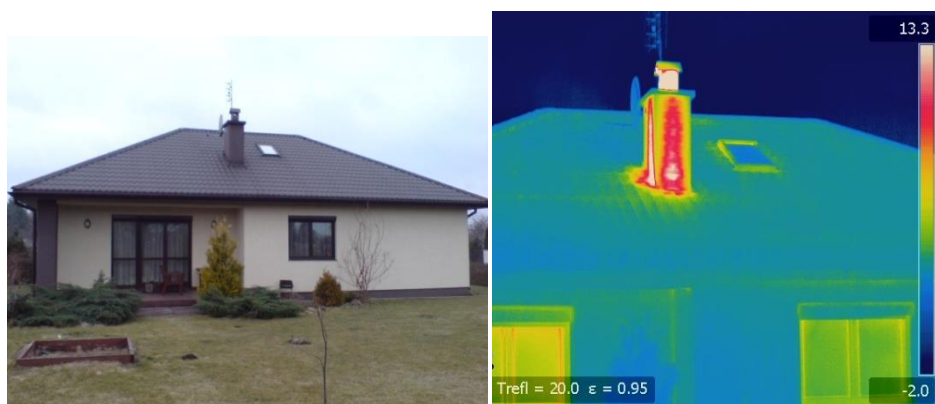
Rys. 3. Elewacja wschodnia budynku – termogram nr 2

Lokalna ucieczka ciepła na styku komina z połacią dachową (rys. 3). Należy sprawdzić czy nagrzanie blachodachówki na dachu jest wynikiem naturalnego nagrzewania od ciepłego powietrza w kominie, czy jest to złe połączenie izolacji termicznej dachu z powierzchnią komina.

Na termogramach wykonywanych podczas badania budynku nr 1 nie było widać nierównomiernego rozkładu temperatur na dachu obiektu. Oznacza to, że izolacja tej części budynku została wykonana prawidłowo. Wątpliwość wzbudza staranność ułożenia izolacji termicznej wokół komina. Należy sprawdzić poprawność połączenia izolacji wokół niego i uzu-

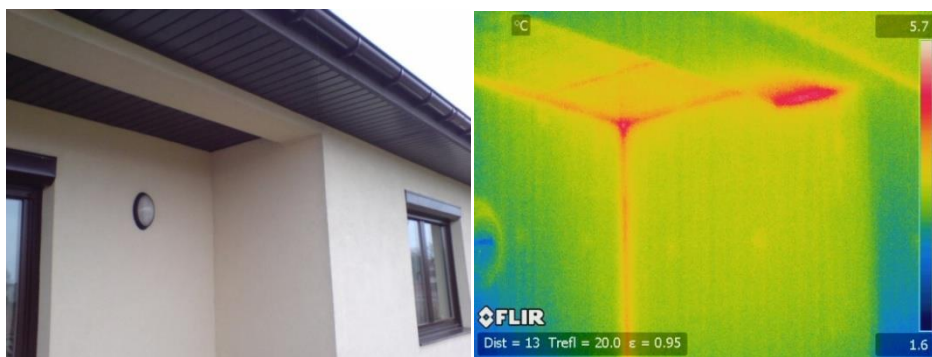
Rys. 4. Elewacja wschodnia budynku – termogram nr 3

Duża strata ciepła na połączeniu podciągu ze ścianą zewnętrzną (rys. 4). Liniowy mostek termiczny w narożu połączenia dwóch ścian zewnętrznych.

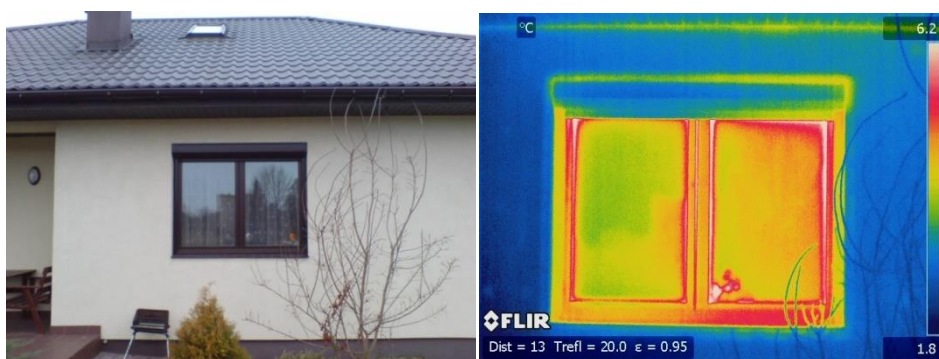
Rys. 5. Elewacja wschodnia budynku – termogram nr 4

Linowy mostek termiczny na połączeniu podbitki dachu ze ścianą. Podbitka wypada na wysokości wieńca. Prawdopodobnie w celu połączenia podbitki ze ścianą wykonano cieńszą warstwę izolacji.

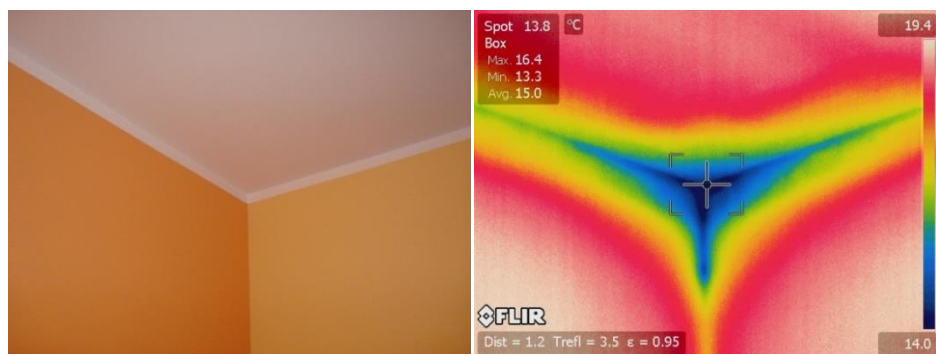
Rys. 6. Wnętrze budynku – pokój dziecka – termogram nr 5

Mostek termiczny na połączeniu ścian zewnętrznych ze stropem (rys. 6). Widoczne rozchodzenie się zimnego powietrza po belkach stropu oraz na połączeniu lewej ściany ze stropem (ściana sąsiadująca z garażem). Wada może wynikać z braku płyt izolacyjnych lub ich nieprawidłowego zamocowania na stropie poddasza przez co tworzą się puste przestrzenie pomiędzy płytami, przez które migruje zimne powietrze.

Podczas badania domu od środka zaobserwowano mostek termiczny w pokoju dziecka. Miejsce ucieczki ciepłego powietrza zlokalizowano na połączeniu ściany zewnętrznej sąsiadującej z garażem oraz stropem. Nad pokojem tym jest poddasze nieużytkowe a widoczne na termogramie 5 promieniste rozchodzenie się chłodu po stropie jest spowodowane niepoprawnym ułożeniem izolacji stropu. Należy izolację poprawić.

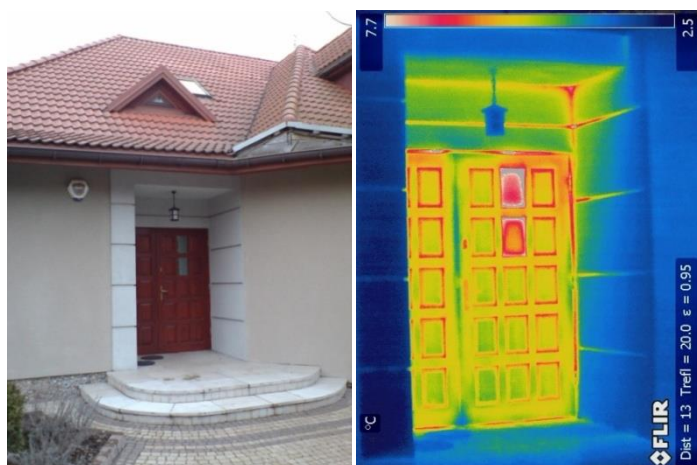
Rys. 7. Elewacja zachodnia budynku – termogram nr 6

Na łączeniu ościeżnicy oraz progu drzwi wejściowych ze ścianą (rys. 7) widoczna jest wyraźna infiltracja powietrza. Jest to błąd izolacji na łączeniu. Przestrzeń pomiędzy ościeżnicą a ścianą powinna być szczelnie wypełniona spienioną pianką poliuretanową. Obraz pozostałej wnęki jest typowy i nie wykazuje anomalii termicznych, wynika z braku cyrkulacji powietrza.

Podczas badań budynku nr 2 od zewnątrz stwierdzono, nieszczelność na połączeniu ościeżnicy drzwi wejściowych ze ścianami oraz progu z podłogą. Jest to częsty błąd wykonawczy wynikający z wstrzyknięcia zbyt małej ilości pianki poliuretanowej, przez co prawdopodobnie powstała szczelina przez którą ucieka ciepłe powietrze. Naprawa tego defektu polega na uzupełnieniu pianki montażowej. Termogram nr 7 obrazuje wykrytą wadę wykonania izolacji ścianki fundamentowej. Przerwa w ciągłości izolacji nastąpiła w miejscu newralgicznym – naroże budynku. Zważywszy na zawilgocenie tynku elewacji wokół miejsca, w którym wykryto wadę, jedną z przyczyn powstania mostka termicznego może być nieszczelność warstwy hydroizolacji zabezpieczającej materiał izolacyjny przed zawilgoceniem. Wilgoć powoduje znaczne obniżenie właściwości termoizolacyjnych materiału. Inną przyczyną może być nieprawidłowe połączenie materiału w newralgicznym punkcie, jakim jest naroże budynku. Jedyną metodą naprawy jest odkopanie fragmentu fundamentu i miejscowa naprawa ciągłości hydroizolacji, bądź wymiana izolatora.

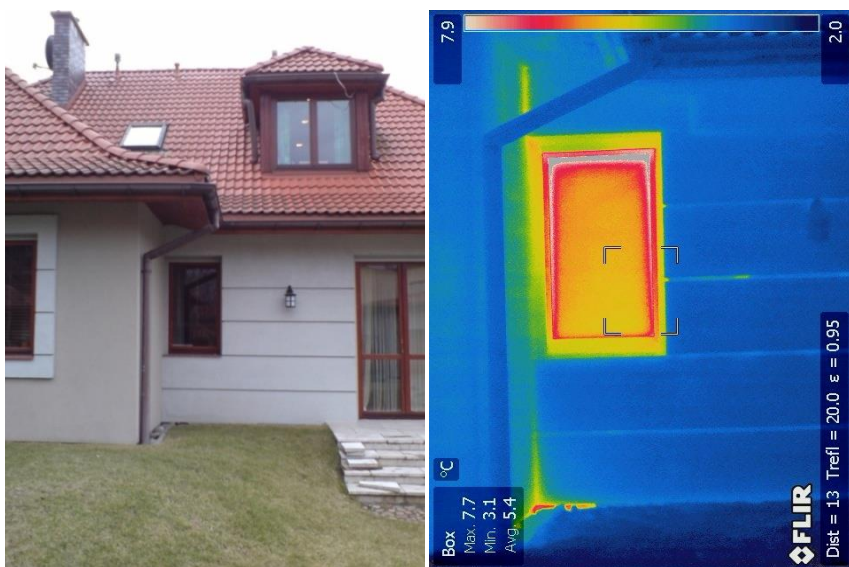
Rys. 8. Elewacja wschodnia budynku – termogram nr 7

Na łączeniu naroża ścian zewnętrznych ze ścianą fundamentową (rys. 8) widoczna jest infiltracja powietrza. Na elewacji zaobserwowano wyraźne zawilgocenie tynku. Prawdopodobnie jest to lokalne przerwanie ciągłości warstwy izolacji termicznej, które utworzyło mostek termiczny. Nie zaobserwowano takiej wady w innym miejscu na obwodzie elewacji badanego budynku.

- nieciągłość izolacji, bądź jej zawilgocenie wykryte w ścianie fundamentowej wpływa niekorzystnie na stan techniczny całego budynku. Widoczne nad miejscem nieszczelności zawilgocenie tynku elewacji może wynikać z podciągania kapilarnego wody z fundamentu, do którego woda dotarła przez nieszczelną izolację przeciwwilgociową. Nieciągłość izolacji termicznej może także wynikać z niestaranności ułożenie materiału izolacyjnego w newralgicznym miejscu, jakim jest naroże budynku.

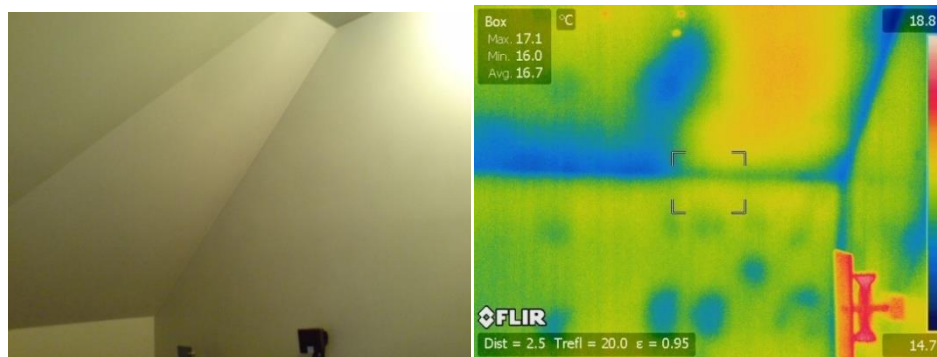
Rys. 9. Gabinet – termogram nr 8
Fig. 9. Office – thermogram 8

Na termogramie nr 8 widoczne plamiste wzory o znacznie obniżonej temperaturze na powierzchni ścianki kolankowej. Zjawisko to może być spowodowane złym ułożeniem płyt z wełny mineralnej – widoczne zimne plamy to pustki powietrza w „ugniecionej” warstwie izolacyjnej. Możliwe też, że są to punkty wilgoci, wywołane błędnym doborem warstw w przegrodzie, np. brakiem paroizolacji, przez co para wodna dostaje się w głąb materiału izolacyjnego. Zawilgocenie znacznie obniża właściwości izolacyjne materiału, przez co zwiększa się przewodność cieplna w tych miejscach.

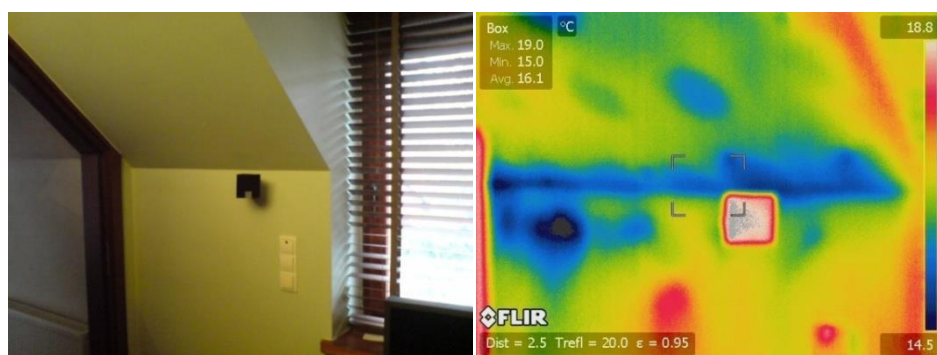
Rys. 10. Gabinet – termogram nr 9
Fig. 10. Office – thermogram 9

Widoczny na rysunku 10 liniowy mostek termiczny na połączeniu ścianki kolankowej ze skosem dachu jest wynikiem źle zabezpieczonego połączenia płyt z wełny mineralnej. Na ścianie kolankowej odznacza się punkt o znacznie niższej temperaturze (różnica 4°C), prawdopodobnie spowodowany brakiem izolacji. Może być to błąd wykonania – złe wpasowanie płyt izolacji między ruszt do obudowy gipsowo-kartonowej. Prawdopodobnie płyta zsunęła się na dół.

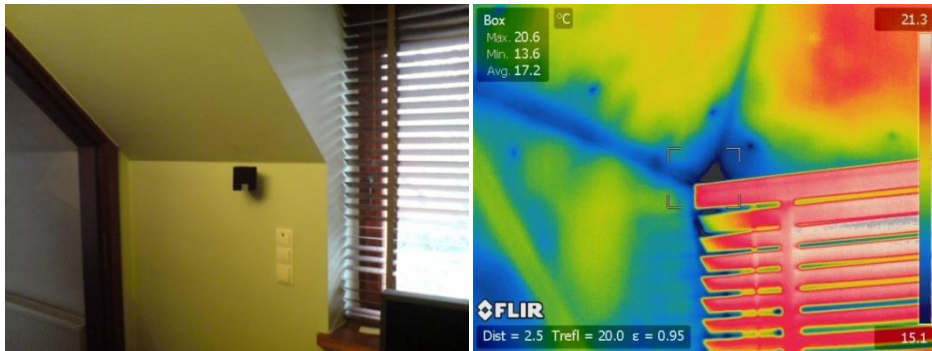
Rys. 11. Gabinet – termogram nr 10

Lokalny mostek termiczny w narożu okna na łączeniu ościeżnicy ze ścianą (rys. 11). Prawdopodobny błąd w izolacji przestrzeni między ościeżnicą, a ścianą w momencie montażu. Widać wychłodzenie na znacznej powierzchni skosu, co może świadczyć o infiltracji zimnego powietrza od ościeżnicy.

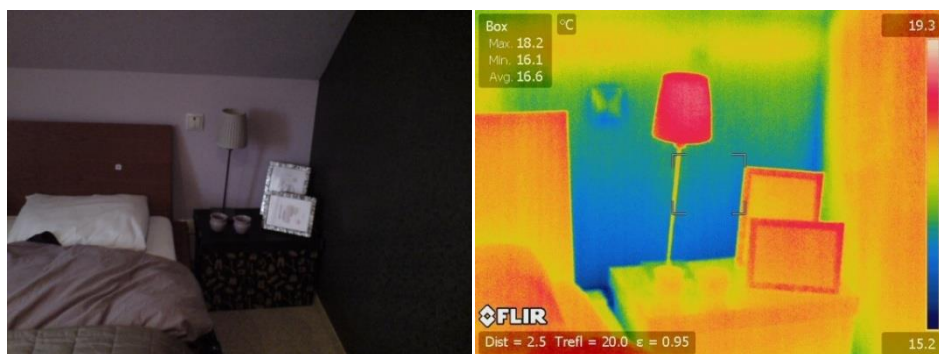
Rys. 12. Sypialnia – termogram nr 11

W sypialni właścicieli budynku (rys. 12) widoczna jest wyiębiona ścianka kolankowa. Różnica temperatur jest niewielka rzędu $1,5^{\circ}\text{C}$, co świadczy o wychłodzeniu wskutek braku konwekcji powietrza. Należy udostępnić powierzchnię ścianki kolankowej do cyrkulacji powietrza wewnętrznego w pomieszczeniu.

Jak pokazuje termogram nr 11 sypialnia ma wychłodzoną ściankę kolankową od strony południowej elewacji, jednakże nie jest to błąd izolacji termicznej, a jedynie brak konwekcji powietrza, przez co utrudniona jest cyrkulacja ciepłego powietrza.

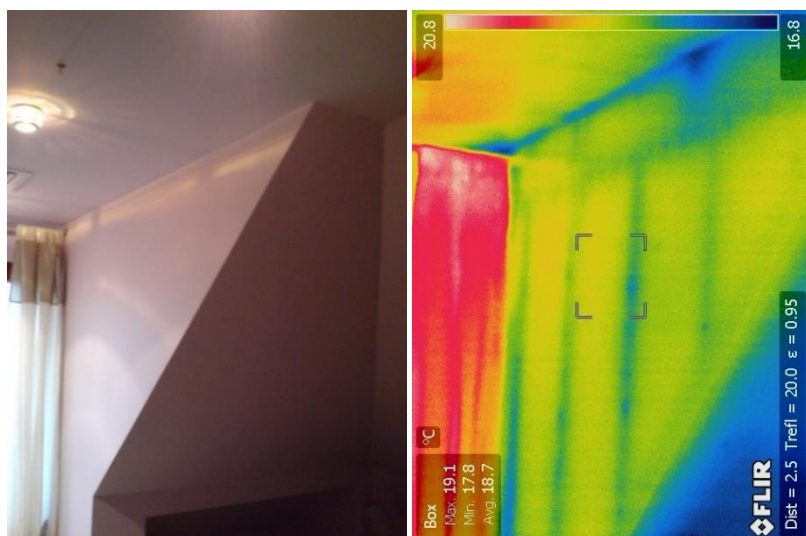
Rys. 13. Sypialnia – termogram nr 12

Rysunek 13 przedstawia widoczną infiltrację zimnego powietrza po stelażu aluminiowym zabudowy z płyt gipsowo-kartonowych. Liniowe mostki termiczne można wyeliminować zwiększając grubość izolacji termicznej z wełny mineralnej.

Termogram 12 pokazuje typowy błąd w izolacji ścianki na ruszcie w zabudowie z płyt gipsowo-kartonowych. Zimne powietrze rozprzestrzenia się po niezaizolowanym ruszcie wychładzając ściankę. Należy uzupełnić izolację lub zadbać o lepsze jej przyleganie do rusztu.
