MAREK PŁACHNO
SŁAWOMIR BARANOWSKI
IRENEUSZ OŚLIŹNIOK

Trudności związane z remontem zbrojenia szybu V w PGG Oddział KWK Ruda Ruch Bielszowice

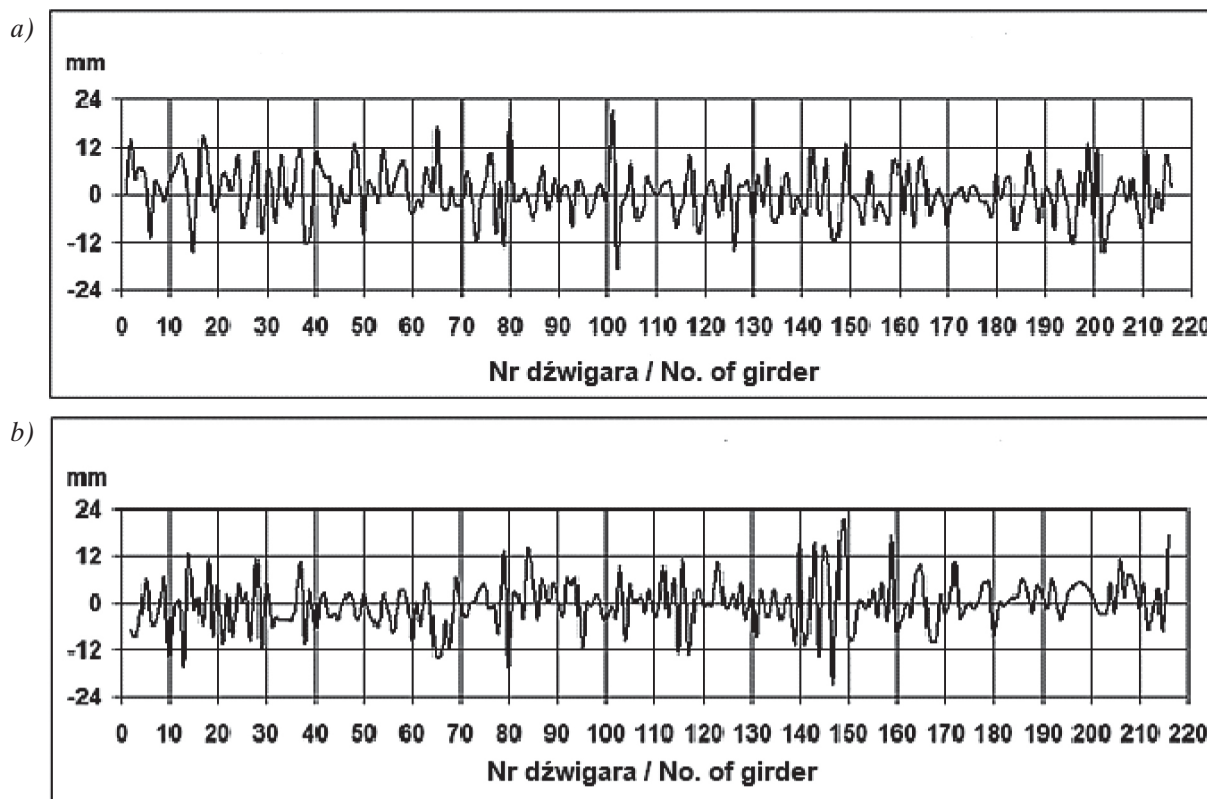
Bazując na operacie pomiarowym [7] dla wszystkich torów prowadzenia w szybie V, opracowano wykresy odwzorowujące rozkłady różnicowych odchyień czołowych i bocznych od prostoliniowości torów prowadzenia naczyń wyciągowych wzdłuż kolejnych dźwigarów głównych w szybie. Na rysunku 2 pokazano jako przykład wykresy odwzorowujące jeden z takich rozkładów. Każdy z omawianych rozkładów poddano następnie wspomnianej analizie statystycznej. Wykazała ona, że przy każdym z torów prowadzenia w szybie V udział składnika korozyjnego w ekstremalnych wartościach tych odchyień wynosi nie mniej niż 50%. Na tej podstawie zdecydowano o przeprowadzeniu w szybie V inwentaryzacji zaników szczelin na składaniu poszczególnych ciągów, a następnie podjęciu działań w celu usunięcia stwierdzonych skupisk tych zaników.

Rys. 2. Jeden z rozkładów – wzdłuż kolejnych dźwigarów głównych – różnicowych odchyień czołowych (a) i bocznych (b) od prostoliniowości torów prowadzenia naczyń wyciągowych wschodniego toru prowadzenia skipoklatki południowej w szybie V, opracowanych na bazie operatu pomiarowego [7]

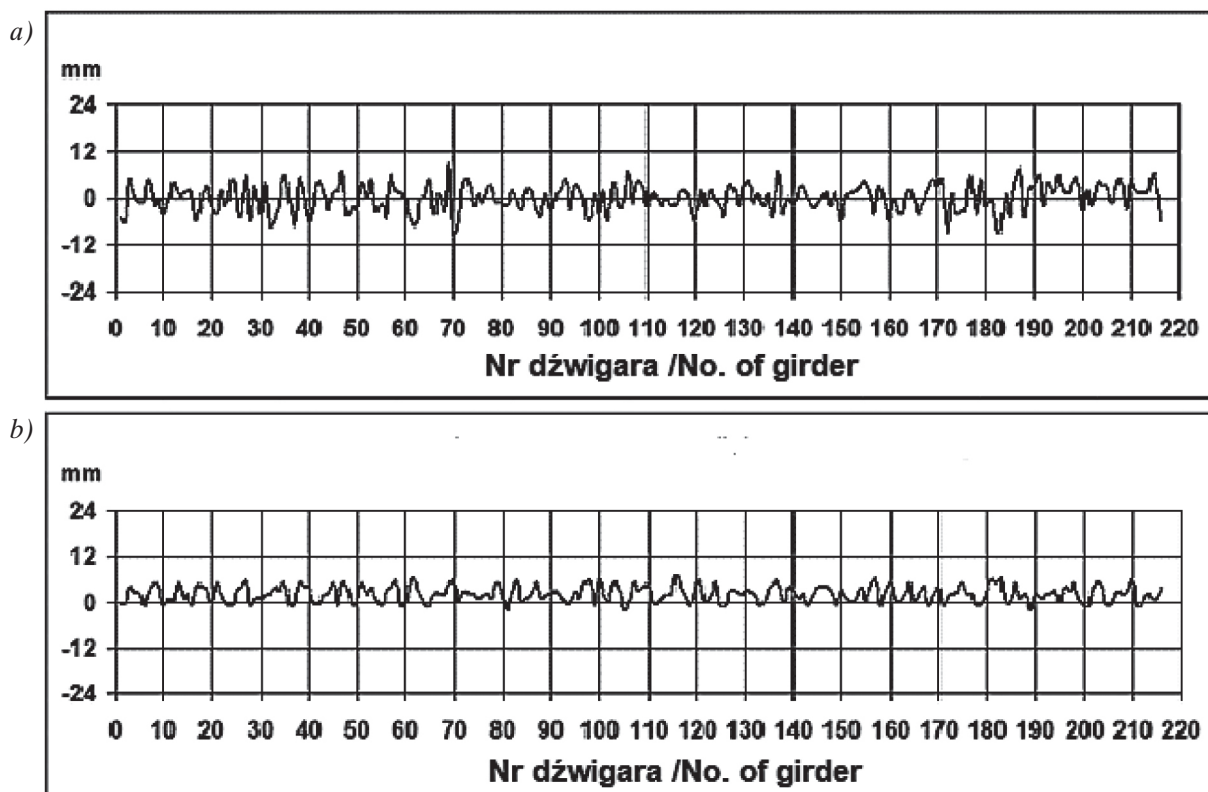
Po około trzech miesiącach od usunięcia największych skupisk zaników szczelin na składaniu ciągu przewodników poszczególnych torów wykonano ponownie pomiary prostoliniowości i wykorzystując operat pomiarowy [8], opracowano wykresy odwzorujące rozkład różnicowych odchyień czołowych i bocznych od prostoliniowości wzdłuż kolejnych dźwigarów głównych w szybie V, które ilustrują efekt podjętych działań. Wykresy te (rys. 3) sporządzono w takiej samej skali jak poprzednie (rys. 2), co miało na celu ułatwienie percepcji uzyskanego efektu. Tym efektem, w przypadku wschodniego toru prowadzenia skipoklatki południowej, jest zmniejszenie największych odchyień czołowych z 21 mm do 9 mm oraz największych odchyień bocznych z 20 mm do 7 mm. Ponieważ w przypadku pozostałych torów prowadzenia w północnym przedziale szybu V uzyskano podobny efekt, stwierdzono, że potwierdziła się nie tylko słuszność przyjętych założeń, ale także zasadność przeprowadzonego działania.

Rys. 3. Jeden z rozkładów – wzdłuż kolejnych dźwigarów głównych – różnicowych odchyień czołowych (a) i bocznych (b) od prostoliniowości torów prowadzenia naczyń wyciągowych wschodniego toru prowadzenia skipoklatki południowej w szybie V, opracowanych na bazie operatu pomiarowego [8] po usunięciu największych skupisk zaników szczelin na składaniu ciągu przewodników

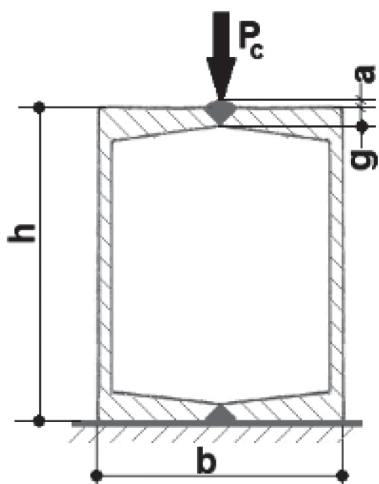
Rys. 4. Schemat obliczeniowy naprężeń w spoinie łączącej kształtowniki przewodnika

Za pomocą wzorów (1) i (2) obliczono, że gdy siła rzeczywista oddziaływania naczynia wyciągowego na zbrojenie szybu osiągnie wartość siły P_c , to naprężenie σ_s może mieć wartość ok. 530 MPa , co oznacza, że będzie większe od wytrzymałości doraźnej R_m materiału przewodników równej 380 MPa . Uznano zatem, że bezpośrednią przyczyną pęknięcia spoiny łączącej kształtowniki przewodnika jest wypukłość tej spoiny, mimo że taka wypukłość jest akceptowana przez normę BN-78/1727 [1].

- Każde pęknięcie spoiny ma tendencję do propagacji wzdłuż tej spoiny w obie strony, w związku z czym w warunkach szybu V zagrazi ono bezpieczeństwu przewodnika, gdy osiągnie długość $0,5 \text{ m}$.

Wtedy przewodnik z takim uszkodzeniem może doznawać szybkiej utraty bocznej sztywności, co – z prawdopodobieństwem znacząco większym od zera – może doprowadzić do wypadnięcia naczynia wyciągowego z jego torów prowadzenia. Każdy przewodnik w szybie V wykazujący pęknięcie spoiny o długości równej lub przekraczającej $0,5 \text{ m}$ powinien zatem zostać niezwłocznie wymieniony.

- Przewodniki w szybie V, które wykazują pęknięcie spoiny mające długość mniejszą niż $0,5 \text{ m}$, mogą być eksploatowane, jeżeli:
 - wykazują zużycie ścianek mniejsze od dopuszczalnego;
 - zużycie to jest kontrolowane zgodnie z wymogiem punktu 3.13.7.4.1 załącznika nr 4 do rozporządzenia [6];
 - końce pęknięcia spoiny są zabezpieczone przed jego propagacją, np. przez nawiercenie stosownego otworu;
 - ewidencja przewodników wykazujących zarówno istniejące, jak i nowopowstałe pęknięcia spoin jest weryfikowana przynajmniej co 6 miesięcy;
 - ewidencja ta, oprócz numeru dźwigara najbliższego miejscu każdego pęknięcia, zawiera informację o długości ewidencjonowanego pęknięcia oraz o braku bądź o zaistnieniu jego propagacji poza zabezpieczające otwory.

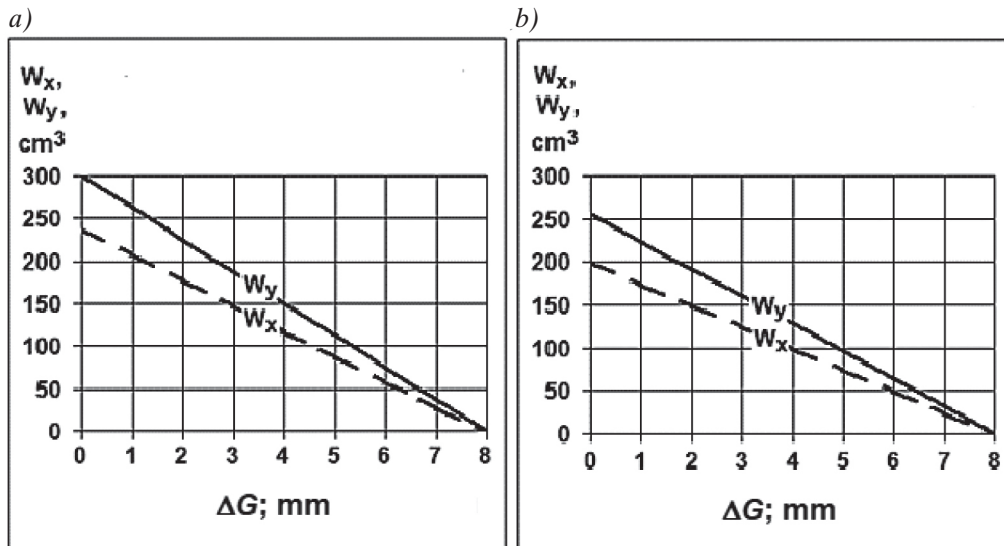
Rys. 6. Wpływ ubytku grubości (ΔG) ścianek dźwigara głównego w szybie V na jego wskaźniki wytrzymałości na zginanie (W_x, W_y) w przypadku braku (a) lub obecności (b) perforacji jego górnej ścianki

Na tej podstawie określono, że perforacja górnej ścianki dźwigarów głównych w szybie V obniża ich wytrzymałość o ok. 16%, w związku z czym dźwigary główne w tym szybie wykazujące takie uszkodzenie mogą być bezpiecznie użytkowane, o ile ich zużycie poza obszarem perforacji nie jest większe niż 84% dopuszczalnego zużycia dźwigarów bez perforacji.

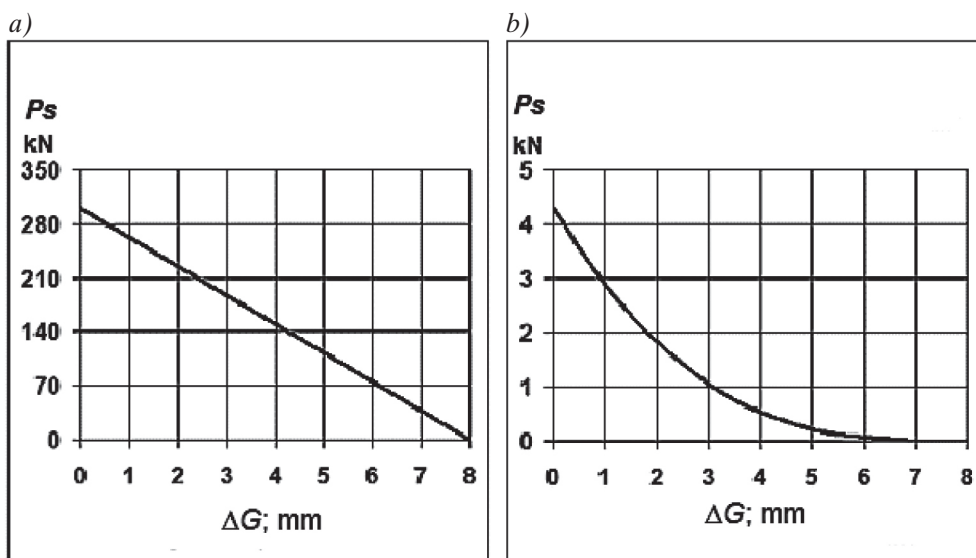
Dla dźwigarów rozporowych przyjęto natomiast, aby przed sformułowaniem schematu analizy umożliwiającej określenie wpływu perforacji ich górnych ścianek na bezpieczeństwo wykonać obliczenia dopuszczalnej siły ściskającej tych dźwigarów. Ich wyniki (rys. 7) wskazały, że perforacja górnej ścianki dźwigarów rozporowych w szybie V tak znacząco obniża ich dopuszczalną siłę ściskającą, że w obliczeniach

Rys. 7. Wpływ ubytku grubości (ΔG) ścianek dźwigara rozporowego w szybie V na dopuszczalną siłę ściskającą (P_s) tego dźwigara w przypadku braku (a) lub obecności (b) perforacji jego górnej ścianki

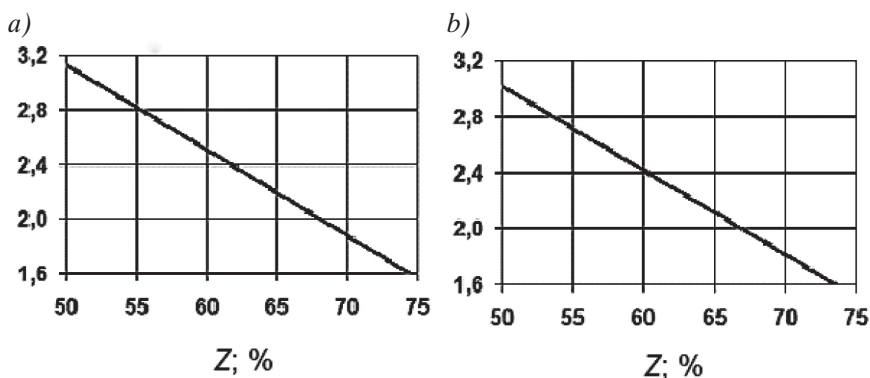
Na podstawie wyników omawianego porównania stwierdzono, że perforacje górnych ścianek dźwigarów rozporowych w szybie V nie mają znaczącego wpływu na bezpieczeństwo torów prowadzenia naczyń wyciągowych w szybie. Jest to spowodowane tym, że utrata przez dźwigar rozporowy – wskutek omawianej perforacji – zdolności do pełnienia funkcji odpowiednio sztywnej podpory dźwigara głównego powoduje zmniejszenie sztywności konstrukcyjnej dźwigara głównego jako podpory zamocowanych do niego przewodników. Skutkiem tego – w zakresie sprężystym materiału – ulegają proporcjonalnemu zmniejszeniu także maksymalne siły czołowe przejmowane przez dźwigar główny od naczyń wyciągowych. Współczynnik bezpieczeństwa toru prowadzenia nie doznaje wtedy istotnego zmniejszenia, jak również nie powiększa się istotnie ugięcie tego toru.

Równie ważne stwierdzenie wyniknęło z oceny wartości obu zmiennych występujących na wykresach z rysunku 8. Przy zużyciu ścianek przewodników i dźwigarów równym 50% początkowej grubości ich środków najmniejszy nadmiar obliczonej wartości współczynnika bezpieczeństwa torów prowadzenia naczyń wyciągowych w szybie V względem wymaganej wartości tego współczynnika wynosi bowiem ok. 67%. To stwierdzenie prowadzi do wniosku, że przy aktualnym stanie technicznym zbrojenia szybu V istnieje możliwość, aby na czas remontu tego zbrojenia utrzymać wymagane bezpieczeństwo torów prowadzenia naczyń wyciągowych przy powiększonym ponad 50% dopuszczalnym zużyciu przewodników i dźwigarów. Na tej podstawie użytkownik przedmiotowego szybu zdecydował podjąć działania w tym zakresie, zgodne z § 536 ust. 1 lit. h rozporządzenia [1] oraz z zaleceniami podanymi w publikacji [2, 11].

Rys. 8. Jeden spośród zestawów wyników obliczeń współczynników bezpieczeństwa torów prowadzenia skipokłatki południowej w szybie V, odpowiadający dźwigarom rozporowym bez (a) i z (b) perforacją ścianek, w zależności od zużycia (Z) ścianek przewodników i dźwigarów głównych
