## SPOSOBY POSTĘPOWANIA W PRZYPADKU BRAKU PEŁNYCH EFEKTÓW ZASTOSOWANIA WARSTWY OCHRONNEJ PODTORZA<sup>1</sup>

***Streszczenie.** W artykule przedstawiono najczęstsze przyczyny występowania problemów z uzyskaniem wymaganych wartości parametrów odbiorczych podtorza z warstwą ochronną (modułów odkształcenia i wskaźników zagęszczenia). Omówiono sposoby ich rozpoznawania. Zaprezentowano metody eliminacji ograniczeń i niepowodzeń, umożliwiające uzyskanie pełnych efektów wzmocnienia podtorza warstwą ochronną. Na przykładach zaprezentowano sposób postępowania w przypadku braku pełnych efektów zastosowania warstwy ochronnej.*

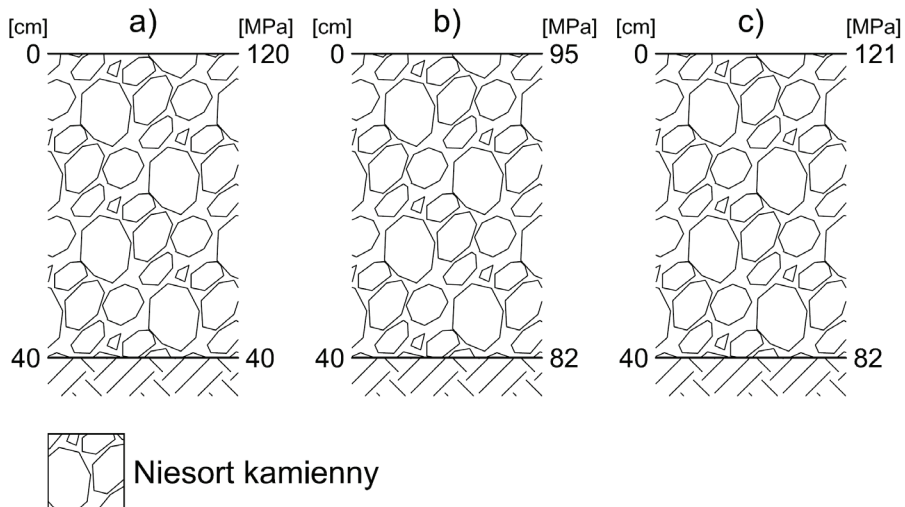
Budowa warstwy ochronnej z niesortu (rys. 2a) w torze nr 2 na szlaku Węgliniec – Bielawa Dolna prowadzona była w okresie występowania wysokich temperatur. Silne oddziaływanie promieni słonecznych przyczyniło się do zmniejszenia wilgotności zastosowanych do budowy warstwy kruszyw i uniemożliwiło ich stosowne zagęszczenie. W badaniach odbiorczych warstwy ochronnej określono moduł odkształcenia stanowiący niespełna 80 % wartości wymaganej (rys. 2b). Na podstawie makroskopowej oceny zastosowanego kruszywa określono, że z uwagi na niesprzyjające warunki atmosferyczne zastosowano do budowy warstwy ochronnej kruszywo o nieodpowiednich właściwościach (tab. 1., przyczyny 1.1 i 3.4). Przyczyny te uniemożliwiły uzyskanie podtorza charakteryzującego się wymaganymi stanami zagęszczenia i odkształcalności. Po zwiększeniu wilgotności kruszywa i ponownym jego zagęszczeniu, w kolejnych badaniach odbiorczych, osiągnięto moduł odkształcenia o około 30 % większy niż za pierwszym razem i nieznacznie większy od wartości wymaganej (rys. 2c).

Rys. 2. Przebudowa podtorza toru nr 2 na szlaku Węgliniec – Bielawa Dolna: a) konstrukcja warstwy ochronnej, b) pierwsze badania odbiorcze, c) ostateczne badania odbiorcze

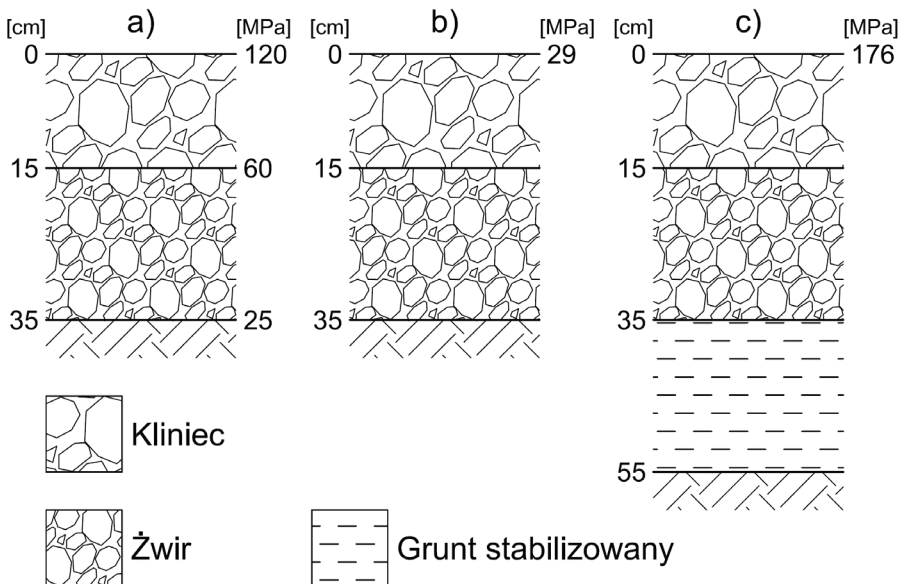
Podczas przebudowy podtorza w torze nr 2 na stacji Kupienino [5] badania kontrolne przed budową warstwy ochronnej, wykonywane w punktach oddalonych od siebie co 100 m nie wykazały konieczności zmian konstrukcji wzmocnienia przyjętej w projekcie – konstrukcji dwuwarstwowej składającej się z subwarstwy żwiru i klinca (rys. 3a). W badaniach odbiorczych prowadzonych po wbudowaniu warstwy ochronnej wykonywanych na torowisku, w punktach oddalonych od siebie co 50 m, stwierdzono zbyt małe wartości modułów odkształcenia, stanowiące niespełna 25 % wymaganych wartości (rys. 3b). Wykonano dodatkowe badania geotechniczne, które wykazały występowanie w podłożu glin piaszczystych z przewarstwieniami piasku gliniastego i gleby. Przeprowadzone w ograniczonym zakresie rozpoznanie właściwości gruntów podtorza w badaniach przedprojektowych (tab. 1., przyczyna 2.1), wynikające z tego niedostosowanie grubości warstwy ochronnej do rzeczywistych warunków gruntowo-wodnych podtorza (tab. 1., przyczyna 2.3) oraz brak kontroli stanu podtorza przed budową warstwy we wszystkich punktach odbioru podtorza z warstwą ochronną (tab. 1., przyczyna 4.2) przyczyniły się do uzyskania podtorza z warstwą ochronną, charakteryzującego się niewystarczającymi parametrami odbiorczymi. Zalecono i wykonano stabilizację gruntów podtorza pod warstwą wapnem do głębokości około 20 cm. Po ponownym ułożeniu warstwy ochronnej - w badaniach odbiorczych - określono moduł odkształcenia sześciokrotnie większy niż za pierwszym razem i około 45 % większy od wartości wymaganej (rys. 3c).

Rys. 3. Przebudowa podtorza toru nr 2 na stacji Kupienino: a) konstrukcja warstwy ochronnej, b) pierwsze badania odbiorcze, c) ostateczne badania odbiorcze po wykonaniu stabilizacji podłoża spoiwem hydraulicznym na głębokość 20 cm

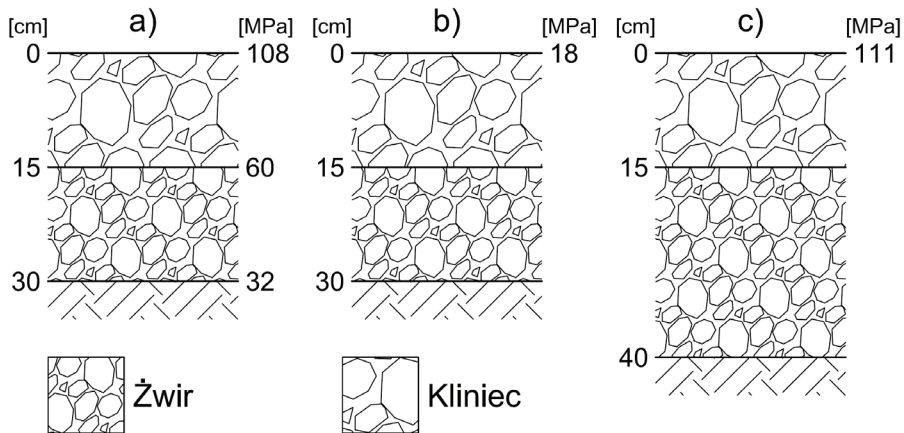
Podczas przebudowy podtorza w torze nr 2 na stacji Gutowo [4] badania kontrolne przed budową warstwy ochronnej, wykonywane w punktach oddalonych od siebie co 100 m nie wykazały konieczności zmian konstrukcji wzmocnienia przyjętej w projekcie – konstrukcji dwuwarstwowej składającej się z subwarstwy żwiru i klinca (rys. 4a). W badaniach odbiorczych prowadzonych po wbudowaniu warstwy ochronnej wykonywanych na torowisku, w punktach oddalonych od siebie co 50 m, stwierdzono zbyt małe wartości modułów odkształcenia, stanowiące około 17 % wymaganych wartości (rys. 4b). Przeprowadzono dodatkowe badania geotechniczne, które wykazały występowanie w podłożu warstwy gruntów próchnicznych drobnoziarnistych (gleby). Przeprowadzone w ograniczonym zakresie rozpoznanie właściwości gruntów podtorza w badaniach przedprojektowych (tab. 1., przyczyna 2.1), wynikające z tego niedostosowanie grubości warstwy ochronnej do rzeczywistych warunków gruntowo-wodnych podtorza (tab. 1., przyczyna 2.3) oraz brak kontroli stanu podtorza przed budową warstwy we wszystkich punktach odbioru podtorza z warstwą ochronną (tab. 1., przyczyna 4.2), przyczyniły się do uzyskania podtorza z warstwą ochronną, charakteryzującego się niewystarczającymi parametrami odbiorczymi. Zalecono i wykonano wymianę gruntów podtorza i stosowne zwiększenie grubości spodniej subwarstwy ze żwiru. Po ponownym wbudowaniu warstwy ochronnej w badaniach odbiorczych określono moduł odkształcenia sześciokrotnie większy niż za pierwszym razem i nieznacznie większy od wartości wymaganej (rys. 4c).

Rys. 4. Przebudowa podtorza toru nr 2 na stacji Gutowo: a) konstrukcja warstwy ochronnej, b) pierwsze badania odbiorcze, c) ostateczne badania odbiorcze po wymianie gruntu i zwiększeniu grubości warstwy ochronnej

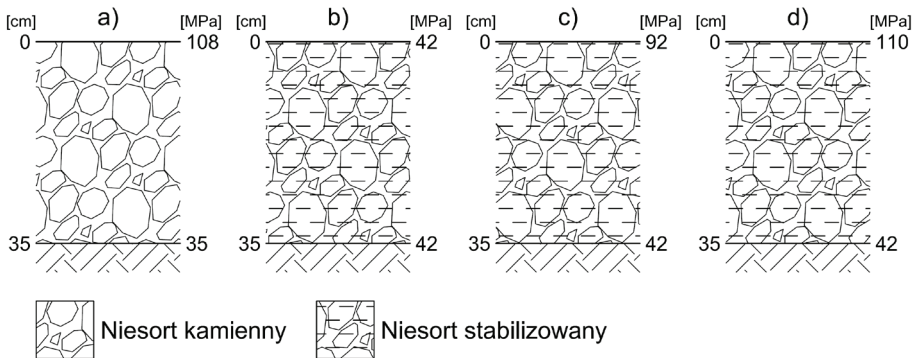
Podczas przebudowy podtorza toru nr 2 na stacji Płyćwia badania kontrolne przed budową warstwy ochronnej nie wykazały konieczności zmian konstrukcji wzmocnienia przyjętej w projekcie, składającej się z warstwy niesortu (rys. 5a).

Badania kontrolne po wykonaniu warstwy ochronnej wykazały niedostatek nośności podtorza wynoszący około 60 % (rys. 5b). Badania wykonane w przekopie kontrolnym wykazały, że zastosowane do budowy warstwy kruszywo charakteryzowało się niewłaściwym uziarnieniem – zbyt dużą zawartością części pylistych i zbyt dużą wilgotnością. Zastosowanie do budowy warstwy kruszywa o nieodpowiednich właściwościach (tab. 1., przyczyna 3.4) przyczyniło się do uzyskania podtorza z warstwą ochronną, charakteryzującego się niewystarczającymi parametrami odbiorczymi. Z uwagi na założone tempo prac i konieczność dotrzymania terminu zakończenia robót, wykonano stabilizację warstwy ochronnej spoiwem hydraulicznym. Po około 10 dniach od przygotowania warstwy ochronnej stabilizowanej spoiwem hydraulicznym - w kolejnych badaniach odbiorczych - określono moduł odkształcenia ponad dwukrotnie większy niż za pierwszym razem, ale nadal mniejszy od wartości wymaganej (rys. 5c). Brak efektów stabilizacji chemicznej podtorza ze względu zbyt wczesne oczekiwanie jej skutków (tab. 1., przyczyna 4.7) było przyczyną uzyskania w tych badaniach zbyt małych wartości parametrów odbiorczych. Po kolejnych 9 dniach wykonano ostateczne badania odbiorcze, w których podtorze z warstwą ochronną stabilizowaną spoiwem hydraulicznym charakteryzowało się nośnością nieznacznie większą od wymaganej (rys. 5d).

Rys. 5. Przebudowa podtorza toru nr 2 na stacji Płyćwia: a) konstrukcja warstwy ochronnej, b) pierwsze badania odbiorcze, c) badania odbiorcze po 10 dniach od stabilizacji warstwy ochronnej spoiwem hydraulicznym, d) ostateczne badania odbiorcze po 19 dniach od przygotowania warstwy ochronnej stabilizowanej spoiwem hydraulicznym.
