Problem uszkodzenia iglic łukowych w rozjazdach zwyczajnych

Marcin CZARNECKI¹, Robert BIŃKOWSKI²

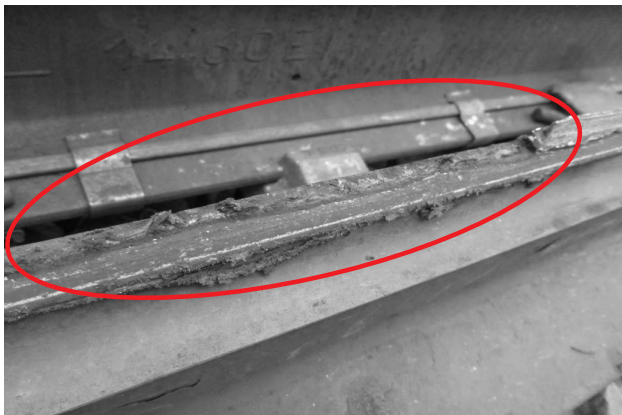
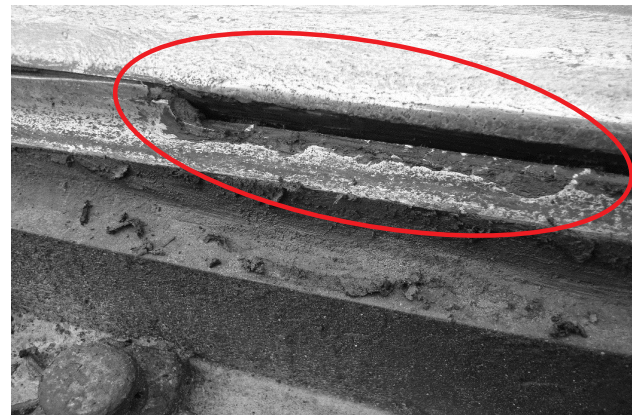
Jak już wspomniano, cechą charakterystyczną analizowanych rozjazdów było podobieństwo w uszkodzeniu iglicy. Dla każdego z trzech przypadków uszkodzenie charakteryzowało się wykruszeniem materiału na początku iglicy, które pojawiło się na jednakowej wysokości od stopki kształtownika iglicowego (rys. 3). W obszarach znajdujących się w bezpośredniej bliskości ubytku materiału zauważono propagujące i rozwijające się pęknięcia (rys. 4), które w wyniku dalszej eksploatacji zapewne doprowadziłyby do powiększenia się wykruszenia materiału na początku iglicy. Ze względu na brak danych o przeniesionym obciążeniu przez rozjazdy, nie można określić wpływu tego czynnika na szybkość degradacji iglic. Wykruszony materiał (rys. 5) był fragmentem iglicy, który oderwał się od kształtownika, natomiast jego zachowane powierzchnie wskazywały na normalne zużycie charakterystyczne dla współpracy z kołami taboru.

Rys. 3. Uszkodzenia iglic w postaci wykruszenia materiału: a) iglica rozjazdu 3, b) iglica rozjazdu 1 [fot. M. Czarnecki]

Powstałe wykruszenia stwarzały realne niebezpieczeństwo najechania obrzeży kół przez iglicę na opornicę, a także złamanie samej iglicy, co w konsekwencji mogłoby doprowadzić do wykolejenia taboru.

W celu uniknięcia podobnych przypadków w przyszłości, w torach zwrotnych rozjazdów o dużym obciążeniu i dużej prędkości taboru, zasadnym wydaje się być stosowanie na iglice rozjazdów materiału o lepszych właściwościach wytrzymałościowych niż stal R260, np. stali w gatunku R350HT. Granica plastyczności tego materiału wynosi około 700 MPa, co mogłoby wpłynąć na zmniejszenie nadmiernego zużycia i uszkodzenia iglic łukowych w rozjazdach zwyczajnych. Dodatkowo, precyzyjne wykonywanie i montaż rozjazdów w torze, a zwłaszcza precyzyjne wykonanie zespołu zwrotnicy oraz stała kontrola wzajemnego położenia części ruchomych w rozjazdach, powinny zmniejszyć ryzyko uszkodzeń iglic.

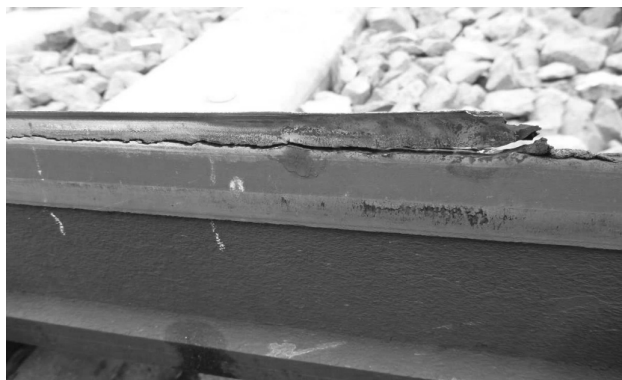
Rys. 4. Propagujące pęknięcie obok wykruszenia materiału w iglicy [fot. M. Czarnecki]

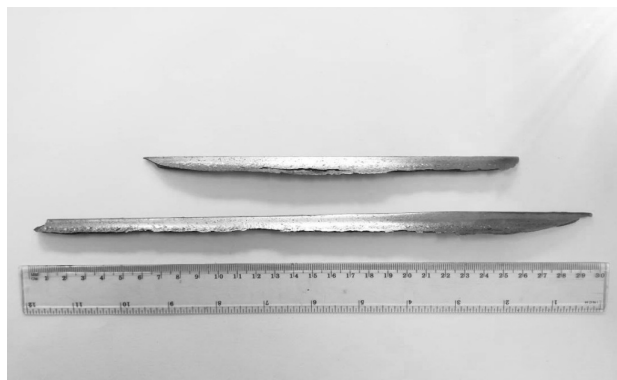
Rys. 5. Wykruszony materiał iglicy [fot. M. Czarnecki]

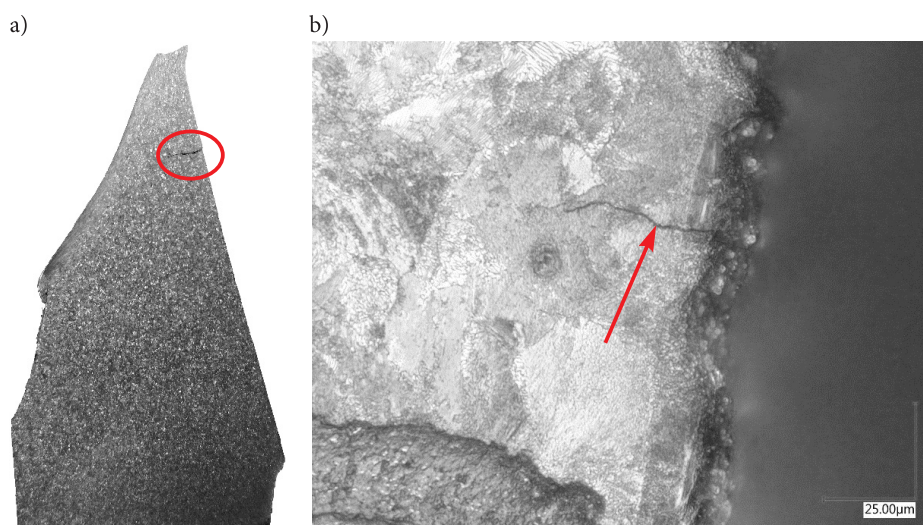
Podczas badań mikroskopowych, na próbkach pobranych blisko uszkodzenia, zauważono, że główne pęknięcie zostało zainicjowane na powierzchni kontaktu iglicy z opornicą, a następnie propagowało w głąb materiału (rys. 6a). W sąsiedztwie główne-

go pęknięcia wykryto również mniejsze pęknięcia, które podobnie jak główne, zostały zainicjowane na powierzchni (rys. 6b). Fakt ten potwierdziły również badania magnetyczno-proszkowe, które wykazały, że nieciągłości układają się w jednym paśmie położonym na jednej wysokości (rys. 7). Miejscami inicjacji pęknięć mogą być wtrącenia niemetaliczne znajdujące się na powierzchni kontaktu iglicy z opornicą. Stanowią one potencjalne karby strukturalne, gdzie na styku wtrącenia i metalicznej osnowy (skokowa zmiana właściwości materiału) mogą powstawać mikropęknięcia, które w wyniku dalszej eksploatacji mogą połączyć się w jedno duże pęknięcie. Może to z kolei doprowadzić do wykruszenia materiału i uszkodzenia iglicy rozjazdu. Przykłady potencjalnych ognisk mikropęknięć materiału na wtrąceniach niemetalicznych przedstawiono na rysunku 8.

Rys. 6. Wycinek iglicy z propagującym pęknięciem: (a) mniejsze pęknięcie w sąsiedztwie głównego pęknięcia (b) [fot. M. Czarnecki]

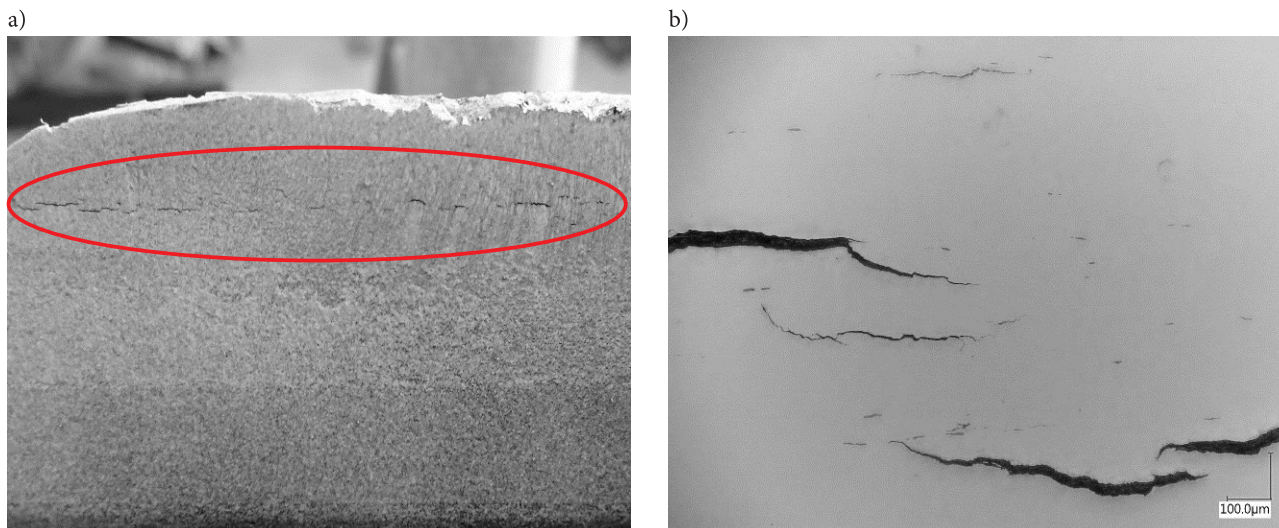
Rys. 7. Nieciągłości na iglicy w miejscu kontaktu z opornicą wykryte podczas badań MT: (a) widok zaznaczonego obszaru podczas obserwacji mikroskopowych (b) [fot. M. Czarnecki]

Na rysunku 14 przedstawiono kierunki naprężeń rozciągających występujących po stronie kontaktu iglicy z opornicą, a więc w miejscach potencjalnych ognisk uszkodzenia iglicy (rys. 6, 7). Kierunek naprężeń rozciągających jest prostopadły do osi wzdłużnej iglicy oraz kierunku ułożenia wtrąceń niemetalicznych w iglicy, co jest czynnikiem najbardziej niekorzystnym z punktu widzenia powstawania i propagacji pęknięć na wtrąceniach niemetalicznych. Skutkiem takiego działania jest powstanie pasma pęknięć na powierzchni kontaktu iglicy z opornicą, gdzie działały największe naprężenia rozciągające, które ujawniono podczas badań magnetyczno-proszkowych (rys. 7a).

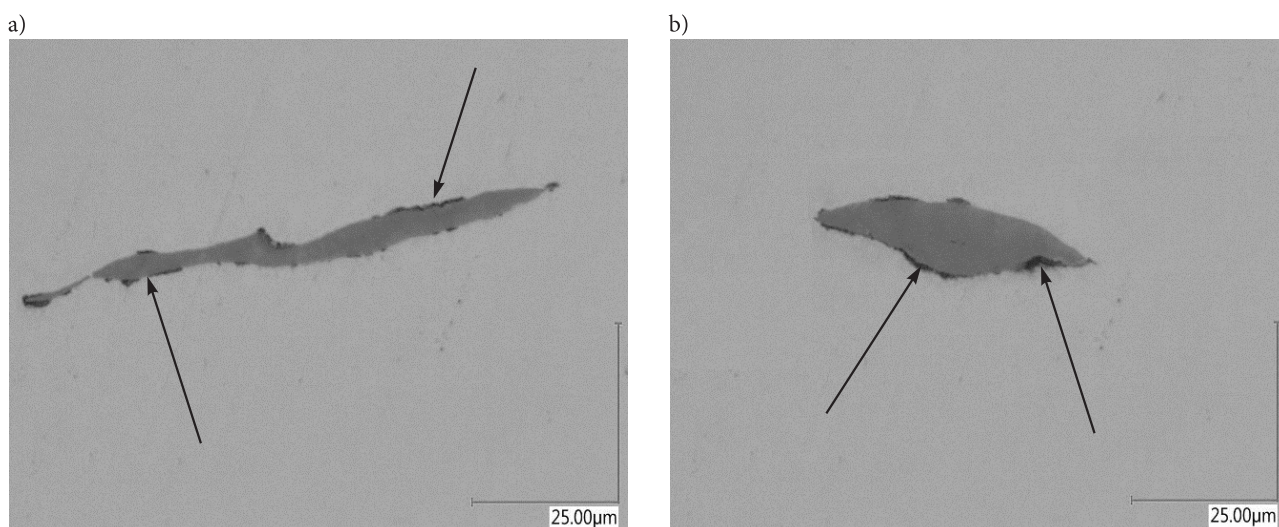
Rys. 8. Potencjalne ogniska pęknięć materiału na wtrąceniach niemetalicznych [fot. M. Czarnecki]

Należy przy tym zaznaczyć, że pomimo tego, iż materiał iglic spełniał wymagania dotyczące zawartości wtrąceń niemetalicznych (wskaźnik K3), to jednak nie oznacza, że w materiale w ogóle nie występują wtrącenia niemetaliczne. Wtrącenia takie są mniejsze i nie podlegają analizie przy ustalaniu wartości wskaźnika czystości materiału K3.

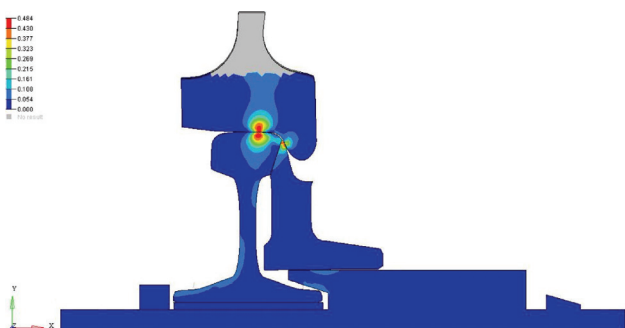
Po stworzeniu modelu 3D oraz wprowadzeniu odpowiednich parametrów materiałowych, otrzymano rozkład pól naprężeń (rys. 10) występujących w kole, opornicy oraz iglicy podczas przejazdu taboru przez rozjazd. Na rysunku 10 widać, że największe naprężenia występują w miejscu kontaktu koła z szyną oporową (powierzchnie toczone) oraz w miejscu kontaktu obrzeża koła z iglicą.

Rys. 10. Naprężenia zredukowane von Misesa na przekroju analizowanego układu podczas przejazdu taboru [opracowanie własne]

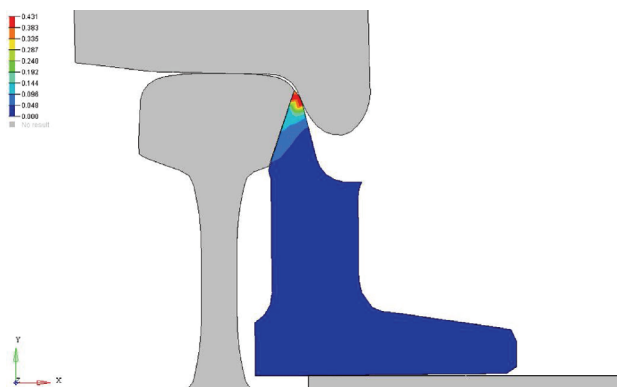
Rys. 11. Naprężenia zredukowane na przekroju iglicy podczas przejazdu taboru [opracowanie własne]

W przypadku iglicy, największe naprężenia występują w miejscu kontaktu obrzeża koła z iglicą oraz iglicy z opornicą (rys. 11) i mogą przyjmować wartość około 430 MPa, co stanowi wartość bliską wartości granicy plastyczności dla stali w gatunku R260. W tych miejscach występują także obszary największych odkształceń plastycznych (rys. 12).

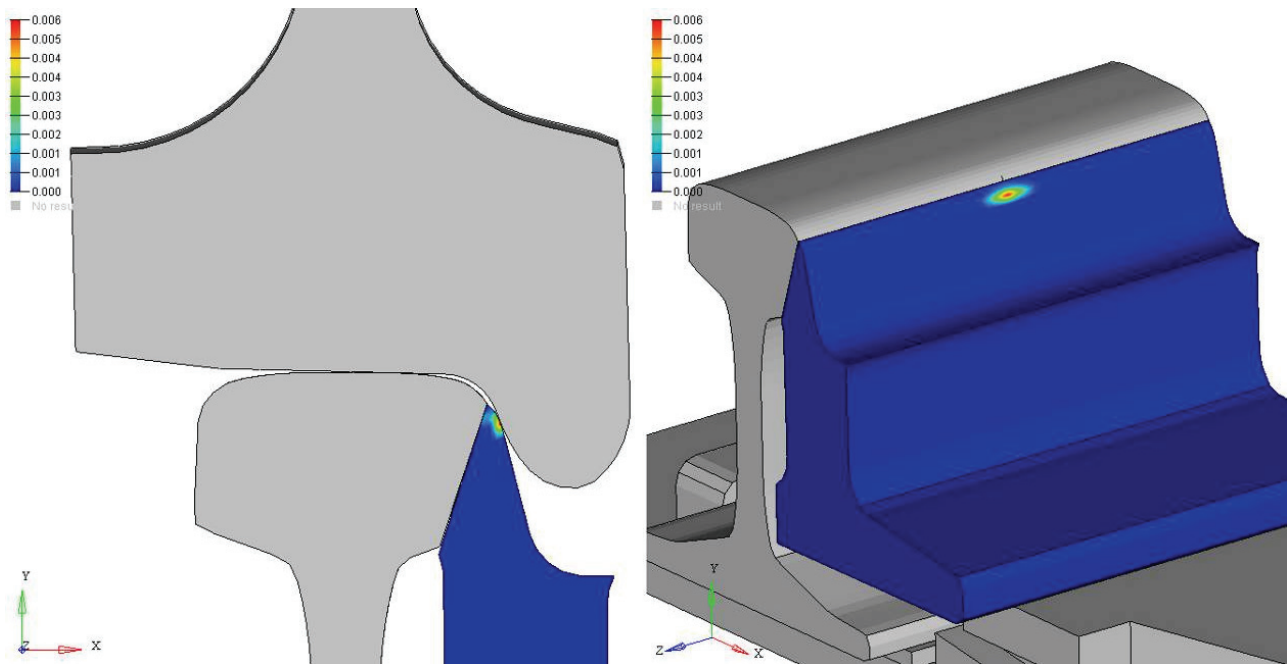
Rys. 12. Obszar największych odkształceń plastycznych w iglicy [opracowanie własne]

Miejsca inicjacji pęknięć wynikają z charakteru obciążenia iglic przez koła przejeżdżającego taboru. Obrzeże koła działające w obszarach największych odkształceń plastycznych iglicy (rys. 12) prowadziło do ścierania materiału i jego spływu, a tym samym do zużycia iglicy (maksymalne zmierzone zużycie boczne wyniosło 4,9 mm). W wyniku ubytku materiału, przy stałej sile poziomej działającej na iglicę, mogły pojawić się zdecydowanie większe naprężenia niż te, które otrzymano w symulacji MES i mogły one znacznie przekraczać granicę plastyczności materiału stali R260, co jest czynnikiem bardzo niebezpiecznym w eksploatacji rozjazdu. Należy podkreślić, że otrzymane wartości naprężeń ściskających i rozciągających w analizie MES dotyczą przypadku, gdzie nie uwzględniono zużycia iglicy, opornicy, kół oraz innych niedokładności geometrycznych lub błędów we wzajemnym położeniu (np. niewłaściwe doleganie iglicy do opornicy), a przyjęte przyspieszenie boczne 2 m/s^2 jako ekstremalne, wywołało w iglicy stan naprężeń bliski granicy plastyczności materiału. Wszelkie niedokładności geometryczne we wzajemnym położeniu poszczególnych elementów w rozjeździe lub

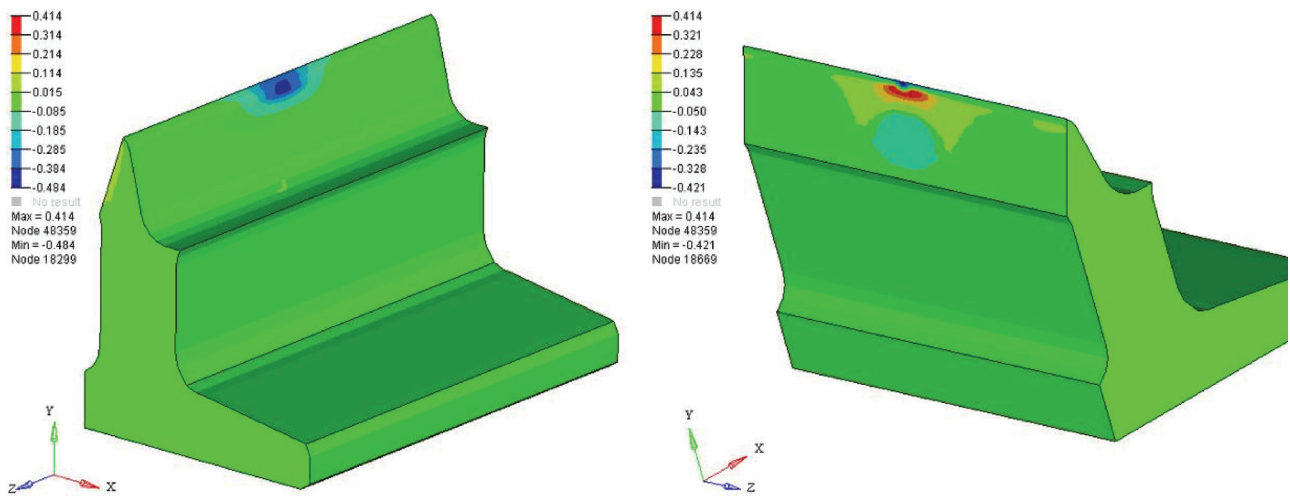
Naprężenia zredukowane w iglicy przyjmują największe wartości w obszarach znajdujących się w niewielkiej odległości poniżej górnej krawędzi, zarówno w miejscach największych odkształceń plastycznych (kontakt z obrzeżem koła), jak i w obszarach kontaktu powierzchni iglicy z opornicą. Występowanie naprężeń ściskających i rozciągających, przedstawiono na rysunku 13. Obszary ściskane, to obszary kontaktu powierzchni iglicy z obrzeżem koła (kolor niebieski), natomiast obszary rozciągane, to obszary kontaktu powierzchni iglicy z opornicą (kolor czerwony). Największe naprężenia ściskające, jakie uzyskano w wyniku symulacji, osiągnęły wartość około 420 MPa natomiast największe naprężenia rozciągające wartość około 410 MPa.

Rys. 13. Naprężenia główne po uwzględnieniu ściskania (kolor niebieski) i rozciągania (kolor czerwony) [opracowanie własne]

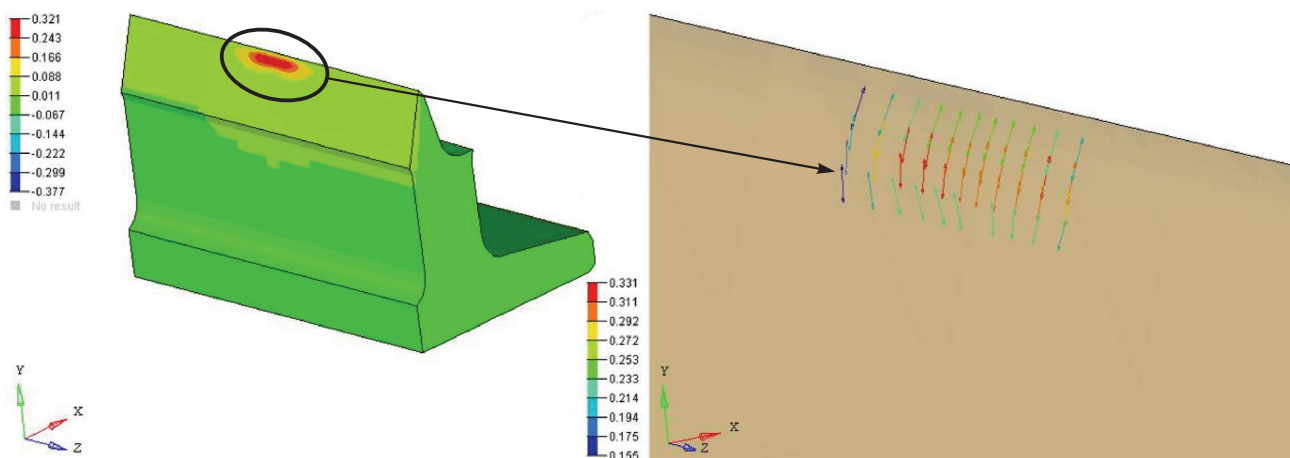
Rys. 14. Kierunki naprężeń rozciągających (pierwszego naprężenia głównego σ_1) występujące w iglicy [opracowanie własne]

że jedną z głównych przyczyn uszkodzeń iglic łukowych w analizowanych rozjazdach zwyczajnych było przyspieszenie niezerównoważone (siła pozioma działająca na iglicę) pochodzące od przejeżdżającego taboru, które w iglicach doprowadziły do powstania stanu naprężeń rozciągających występujących po stronie kontaktu iglicy łukowej z opornicą prostą. Naprężenia rozciągające, jako skutek nierównoważonego przyspieszenia, doprowadziły do powstania pęknięć na granicy wtrąceń niemetalicznych i metalicznej osnowy, co wynika z różnic właściwości obu materiałów. Stan naprężeń rozciągających spowodował, że osnowa metaliczna odrywała się od wtrącenia, a po połączeniu naderwań wokół wtrącenia powstawało jedno większe mikropęknięcie, które dalej propagowało w metalicznej osnowie. W wyniku propagacji pojedynczych mikropęknięć powstawało jedno, duże pęknięcie, które doprowadziło do wykruszenia materiału i zniszczenia iglicy.
