Uszkodzenia korozyjne spawanych ram stalowych w hali targowej z 1938 roku

Corrosion damage welded steel frames in the exhibition hall from 1938

inż. Janusz Fronczyk (ORCID: 0000-0001-5261-0618), Budoprojekt Lublin,
prof. dr hab. inż. Anna Halicka (ORCID: 0000-0001-5526-8862), Politechnika Lubelska

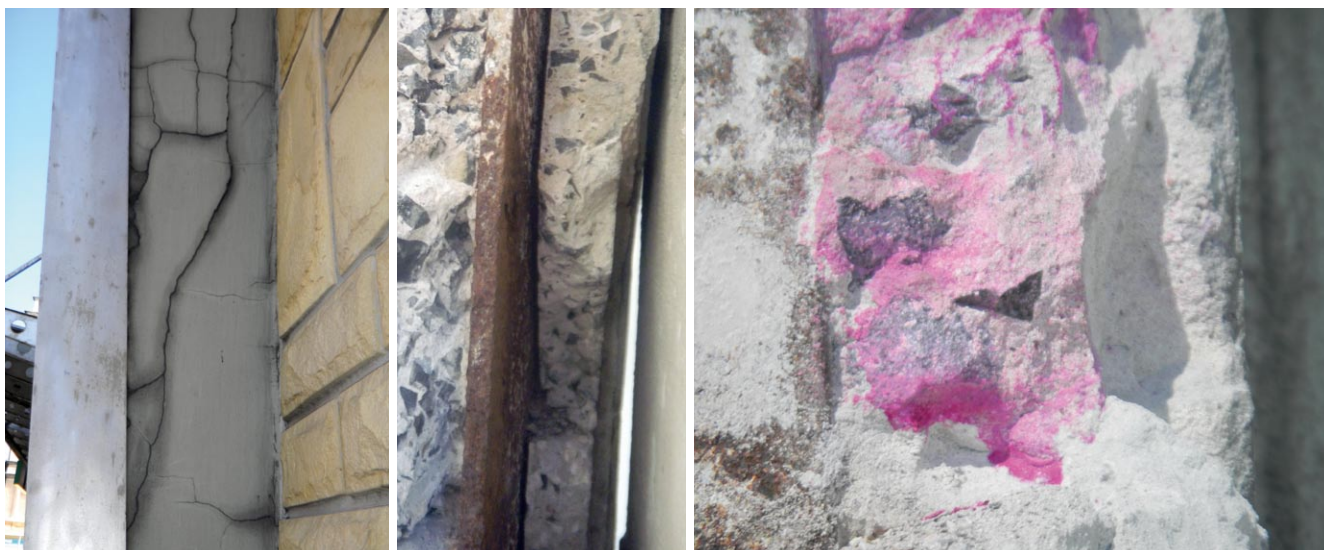
W pilastrach słupów stanowiących obetonowania ram zaobserwowano liczne spękania o przebiegu wielokierunkowym, pokazane na rysunku 6 (z lewej) i 10. Na powierzchni czołowej pilastrów (obetonowanie pasa zwnętrznego) rozwarłość rys dochodziła do 2–6 mm. W górnych partiach słupa szerokość rys była mniejsza i w zaokrąglonym węźle na poziomie pasa zewnętrznego rygla wynosiła 0,5–1 mm. Na bocznych powierzchniach rygla ponad dachem rysy miały rozwarości mniejsze o rozwarciu 0,2–0,3 mm.

Odkrywki na słupach wykazały, że obetonowanie wykonano ze zwartego betonu na kruszywie łamanym, w którym kruszywo grube było rozmieszczone nieregularnie (rys. 6). Ze względu na trudność wykonywania odkrywek wytrzymałość betonu jedynie oszacowano przez ostukiwanie młotkiem na co najmniej 15 MPa. Obetonowanie ramy stalowej było ekspozowane na warunki atmosferyczne, a więc słońce, opady i mróz w wielu cyklach, ale w wyniku badań polegających przez natryśnięciu fenoloftaleiny na głębsze warstwy obetonowania stwierdzono, że choć karbonatyzacja ma miejsce i zmniejsza własności ochronne obetonowania w stosunku do stali, nie wystąpiło jeszcze pełne zobojętnienie betonu (rys 6., z prawej).

Grubość obetonowania wzdłuż pasa zewnętrznego słupa i rygla wynosiła 50 mm. W kilku odkrywkach na obetonowaniu występowała warstwa tynku, co należy wiązać z wyrównaniem kształtu pilastra do pożądanej formy architektonicznej, a w innych stwierdzono tylko późniejsze przecierki. We wszystkich odkrywkach pasa zewnętrznego stwierdzono odspojenia warstwy betonu od skorodowanej powierzchni stalowej (rys. 6, pośrodku). Przez spękania do konstrukcji stalowej przedostawała się woda, para wodna i powietrze, przez co powstawały warunki sprzyjające korozji stali na odsłoniętych powierzchniach. Produkty korozji widoczne na rysunkach 6 i 7, odpajające się warstwowo pęczniąc zwiększały odspojenie otuliny betonowej, świadczą o długoletnim procesie. Z pomiarów

Rys. 6. Spękania obetonowania na pasie zewnętrznym ramy stalowej (z lewej), odkrywka otuliny betonowej i pasa zewnętrznego słupa (fotografia środkowa) oraz odkrywka przekroju otuliny bocznej z widocznymi śladami po badaniach karbonatyzacji (z prawej)

Dla ustalenia, jaki jest poziom ochrony konstrukcji stalowej przez obetonowanie ze względu na stworzone przez nią warunki elektrochemiczne, zbadano stopień karbonatyzacji betonu 2% roztworem fenoloftaleiny [11] bezpośrednio w odkrywkach na odsłoniętym przekroju betonowym (rys. 6, z prawej). Uzyskano zabarwienie lekko różowe na ok. 3/4 przekroju betonowego, co oznacza, że karbonatyzacja rozpoczęła się i nastąpiła częściowa utrata własności ochronnych stali, jednak nie zanikła ona jeszcze zupełnie. Stopy ram parteru są ustawione i zamocowane na konstrukcji żelbetowej piwnic w poziomie chodnika i obetonowane

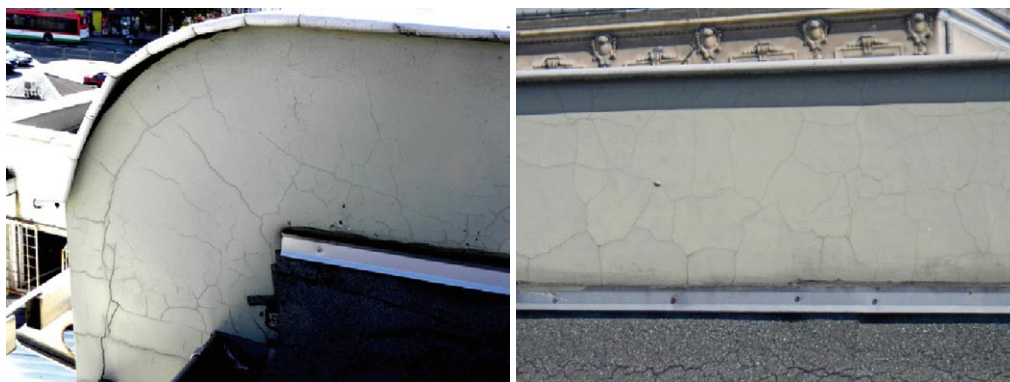
dwie warstwy tynku cementowo-wapiennego o grubości ok. 15 mm i 5 mm. Pod tynkami na powierzchniach odkrywanych obetonowania nie natrafiono na widoczne zarysowania. Natomiast na tynkach rygli występują wielokierunkowe zarysowania, co należy wiązać wielokrotnymi cyklami zmiennych temperatur przy różnej rozszerzalności termicznej poszczególnych warstw tynków.

W górnym zaokrąglonym węźle ram z obydwu stron wzdłuż krzywizny widoczne były zarysowania obetonowania pasa zewnętrznego poniżej obróbek blacharskich – jak pokazano na rysunku 8.

Rys. 8. Zarysowania obetonowania i tynku ramy stalowej na odcinku ponad dachem, z lewej zaokrąglony węzeł z rysą wzdłuż zaokrąglenia pasa zewnętrznego, z prawej zarysowania tynku

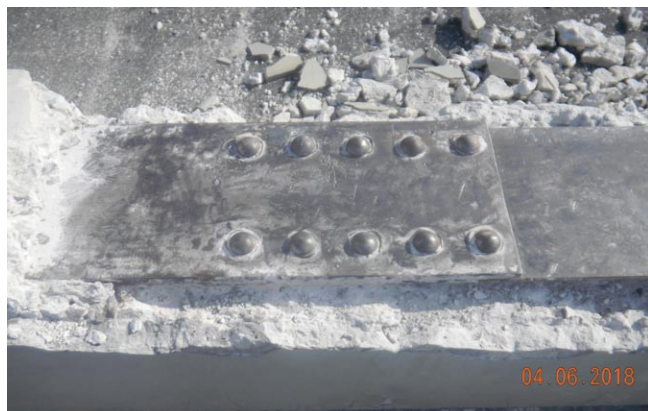
Odkrywkę połączenia słupa z rygłem wykonywanego przy montażu ramy na budowie pokazano na rysunku 9. Widoczne nitowane złącze górnych pasów na zakład jest zgodne z rysunkiem projektu ramy pokazanym na rysunku 5 (z lewej). W odkrywce widoczny jest brak korozji na pasie górnym ramy dzięki obróbce blacharskiej zabezpieczającej obetonowanie przed wpływami atmosferycznymi.

Rys. 9. Odkrywka połączenia montażowego na zakład pasów górnych rygla i słupa z widocznym nitowaniem, potwierdzająca zgodność z projektem widocznym na rysunku 5

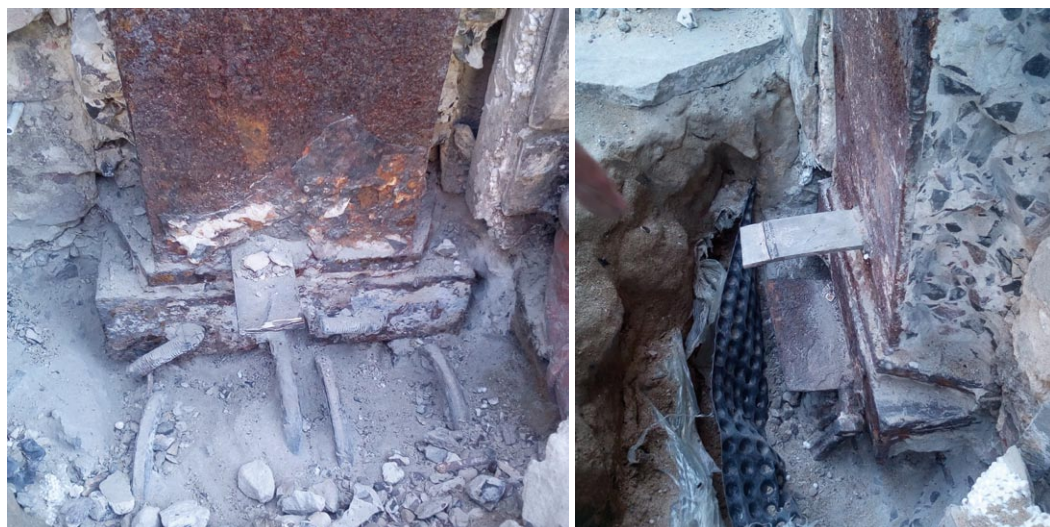
Wiele obaw budziły stopy ram, które znajdowały się około 15 cm poniżej obecnego poziomu chodnika, który był przez dziesięciolecia posypywany solą w porze zimowej. Warunki te powodowały obecność zasolonych wód opadowych w bezpośrednim sąsiedztwie konstrukcji stalowej. Po odsłonięciu strefy oparcia ram na wieńcu (rys. 10) okazało się, że korozja zewnętrznego pasa ramy była tu tylko nieco większa w dolnym odcinku niż w wyższych partiach i wynosiła około 1,0–1,5 mm i mniejsza na samej blasze podstawy.

Rys. 10. Korozja pasa zewnętrznego i podstawy słupa stopy ramy w miejscu oparcia na stopie fundamentowej

W strefie oparcia ram dotychczasowy ubytek korozyjny na powierzchni i krawędzi pasa według oceny w wykonanej odkrywce (rys. 10) wynosi ok. 1 mm, z miejscowymi wżerami do 1,5 mm, przy grubości blachy pasa zewnętrznego równej 13 mm. Stąd ubytek powierzchni przekroju słupa ramy wynosi nie więcej niż 2–2,4%.

Przyczyną zwiększonej korozji w strefie przyziemia są zapewne chlorki, pochodzące z soli stosowanych do zimowego utrzymania chodników. Przekroczenie dopuszczalnego stężenia chlorków na styku ze stalą prowadzi do zainicjowania korozji stali, tzw. korozji wżerowej.

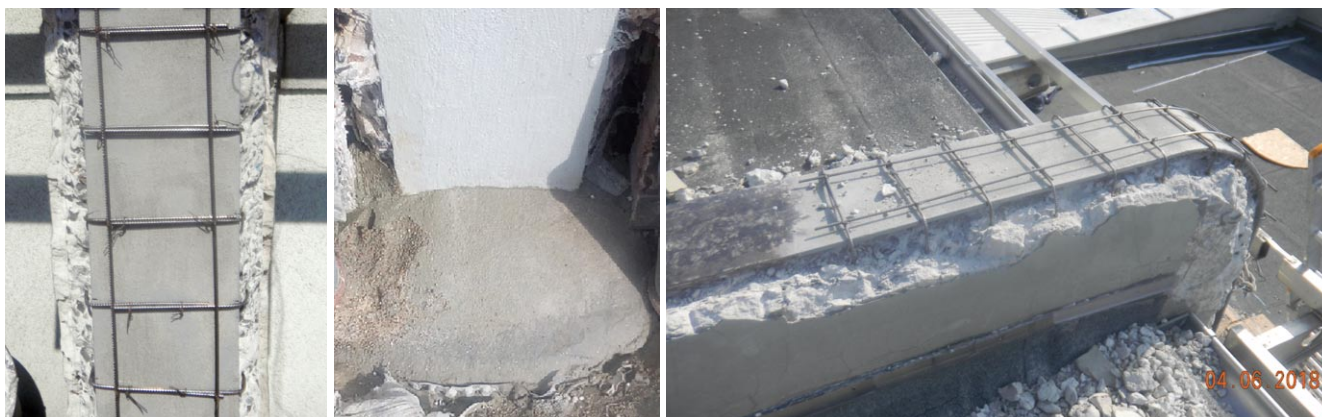
Rys. 11. Widok robót naprawczych zabezpieczenia antykorozyjnego zewnętrznego pasa słupa z zamontowanym zbrojeniem przeciwskurczowym (z lewej), zabezpieczenia stopy ramy (pośrodku) i realizacja zabezpieczenia zaokręglonego węzła ramy i części rygla ponad stropodachem; widoczne zbrojenie nowego obetonowania (z prawej)

- zabezpieczenie antykorozyjne elementów konstrukcji stalowej na zewnątrz obiektu przy zastosowaniu zestawu malarskiego, epoksydowo-poliuretanowego o grubościach warstwy podkładowej min. 100 μm , warstwy wierzchniej grubości 60 μm i drobnoziarnistej posypki kwarcowej dla zwiększenia przyczepności – jak na rysunku 11;

- zamontowanie na obetonowaniu pasa zewnętrznego słupa ramy zbrojenia przeciwskurczowego z prętów stalowych $\varnothing 4,5$ mm, z końcówkami wklejanymi na klej kotwowy na głębokość 8 cm w warstwie pozostawionej otuliny betonowej – rysunek 11;
