# Ocena propagacji pęknięć powierzchniowych kolejowych tarcz hamulcowych

Mateusz JÜNGST<sup>1</sup>, Wojciech SAWCZUK<sup>2</sup>

Układ kolejowego hamulca tarczowego, poddawany w trakcie eksploatacji dużym obciążeniom dynamicznym i termicznym, ulega różnym procesom zużyciowym zwłaszcza w obszarze pary ciernej. Jednymi z najczęściej występujących uszkodzeń są pęknięcia powierzchniowe tarczy hamulcowej. Mają one różną długość i zwykle pojawiają się znacznie szybciej, niż liniowe zużycie grubości pierścienia ciernego w wyniku współpracy z okładziną. Ich pojawienie się zwykle wymusza wcześniejszą wymianę lub regenerację tarczy przez jej przetoczenie, co generuje dodatkowe koszty dla eksploatującego pojazd kolejowy. W artykule oceniono pęknięcia powierzchniowe kolejowych tarcz hamulcowych i opracowano metodę szacowania ich głębokości.

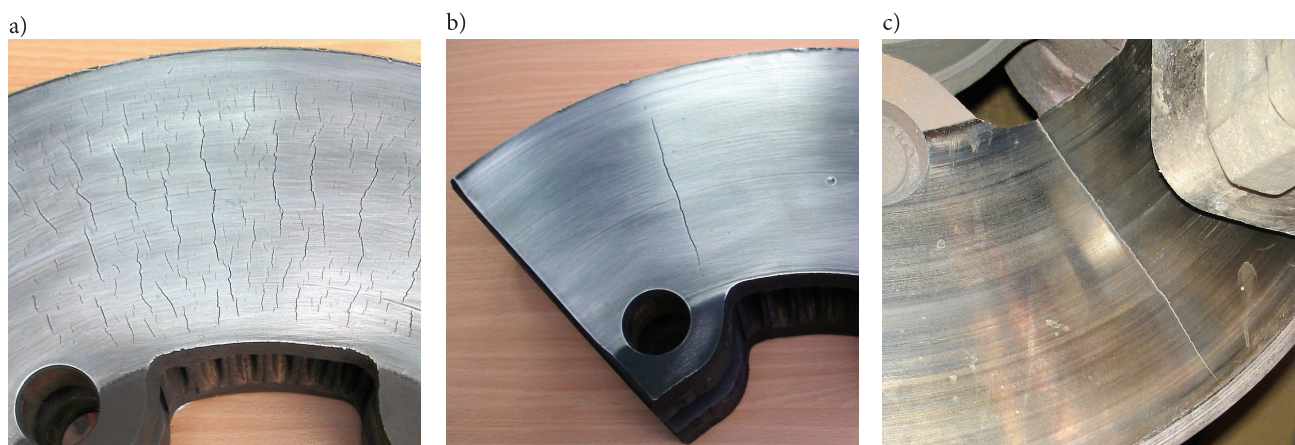
Najczęściej występujące pęknięcia przedstawiono na rysunku 2. Spośród nich, największą grupę stanowią pęknięcia powierzchniowe, pojawiające się wcześniej, niż ubytek grubości pierścienia ciernego wskutek współpracy z okładziną [8]. Uszkodzenia te, zwane także mikropęknięciami, powstają przez nagrzewanie się strefy przypowierzchniowej, która zwiększa wówczas swoją objętość. Zjawisku temu przeciwdziała chłodniejsza warstwa materiału

Rys. 2. Przykładowe pęknięcia na powierzchni tarcz hamulcowych: a) pęknięcia powierzchniowe (mikropęknięcia), b) pęknięcie na części pierścienia ciernego, c) pęknięcie jednostronne od promienia wewnętrznego na znacznej części powierzchni cierniej tarczy [fot. W. Sawczuk]

znajdująca się poniżej, co powoduje pojawienie się naprężeń ściskających. Po zaprzestaniu hamowania i rozpoczęciu procesu chłodzenia tarczy, wierzchnia warstwa kurczy się, a naprężenia zmieniają się w rozciągające. Wielokrotne powtarzanie tego cyklu prowadzi do stopniowego wzrostu dodatnich naprężeń, aż do osiągnięcia granicy wytrzymałości na rozciąganie materiału tarczy, przez co pojawiają się pęknięcia, rozrastające się promieniowo wraz z każdym kolejnym hamowaniem.

Tarcze hamulcowe mają pierścienie cierne o grubości 20 mm z naddatkiem około 4 mm na zużycie cierne [7]. Zgodnie z dokumentacją techniczno-ruchową i DSU dla pojazdów z hamulcami tarczowymi, tarczę z powierzchniowymi pęknięciami można regenerować przez przetoczenie z założeniem, że grubość pierścienia po przetoczeniu nie może być mniejsza niż 17 mm dla wagonów dopuszczonych do prędkości większej niż 140 km/h i 15 mm dla wagonów o prędkościach dopuszczalnych mniejszych od 140 km/h [2, 9]. Możliwość wykonania tej operacji ocenia się podczas oględzin tarczy. Ponadto,

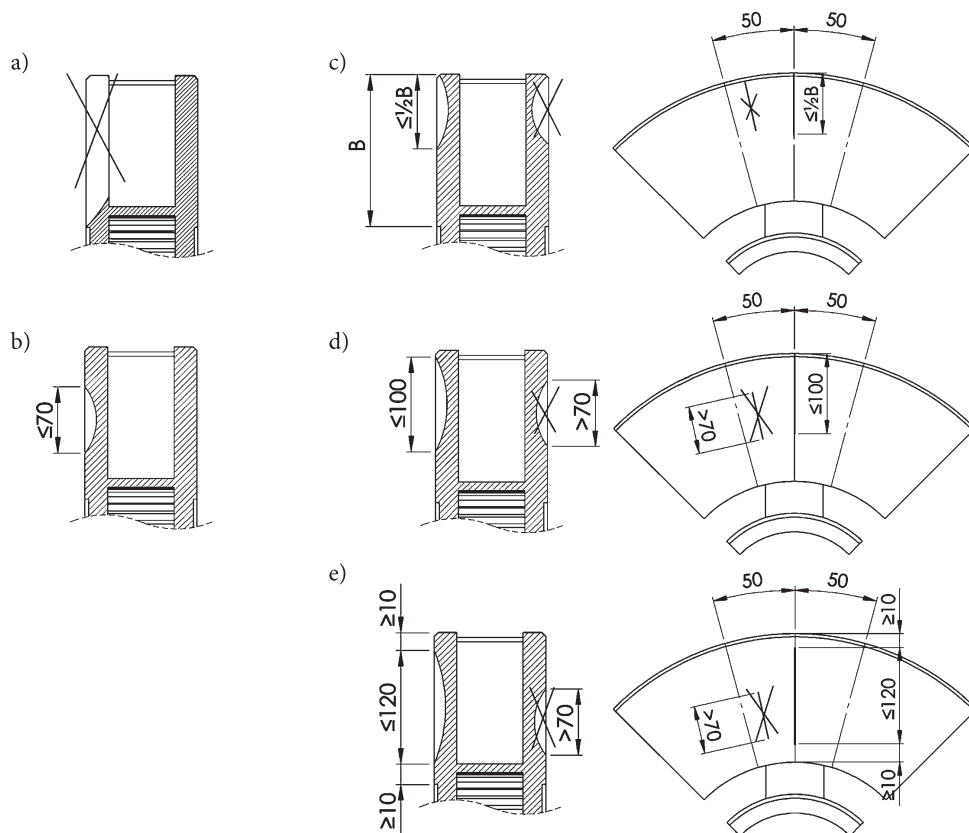
- niedopuszczalne są pęknięcia na całej szerokości pierścienia cierne (rys. 3a),
- dopuszczalne są pęknięcia o długościach do 70 mm, bez ograniczeń pod względem liczby ich występowania (rys. 3b),
- dopuszczalne są pęknięcia powierzchniowe o długości równej połowie szerokości pierścienia cierne, jeżeli na przeciwległej powierzchni ciernej na odcinku 100 mm nie występują żadne pęknięcia (rys. 3c),
- pęknięcia powierzchniowe o długościach do 100 mm są dopuszczalne tylko wtedy, gdy na przeciwległej powierzchni ciernej na odcinku 100 mm nie występują pęknięcia dłuższe niż 70 mm (rys. 3d),
- dopuszczalne są pęknięcia o długości 120 mm, jeżeli odstęp z zewnątrz i wewnątrz wynosi minimum 10 mm, jednak te pęknięcia są tylko wtedy dopuszczalne, gdy na przeciwległej powierzchni ciernej na odcinku 100 mm nie ma żadnego pęknięcia dłuższego niż 70 mm (rys. 3e).

Rys. 3. Rodzaje pęknięć pierścieni ciernych (pęknięcia przekreślone oznaczają, że wystąpienie danego pęknięcia jest niedopuszczalne): a) pęknięcie jednostronne na całej szerokości powierzchni ciernej tarczy przez cały przekrój (tzw. przełom), b) pęknięcie na części szerokości pierścienia cierne o długości do 70 mm, c) pęknięcie na części pierścienia cierne przy promieniu zewnętrznym z ograniczeniami, d) pęknięcie powierzchniowe o długości do 100 mm z ograniczeniami, e) pęknięcie powierzchniowe o długości do 120 mm z ograniczeniami [2]

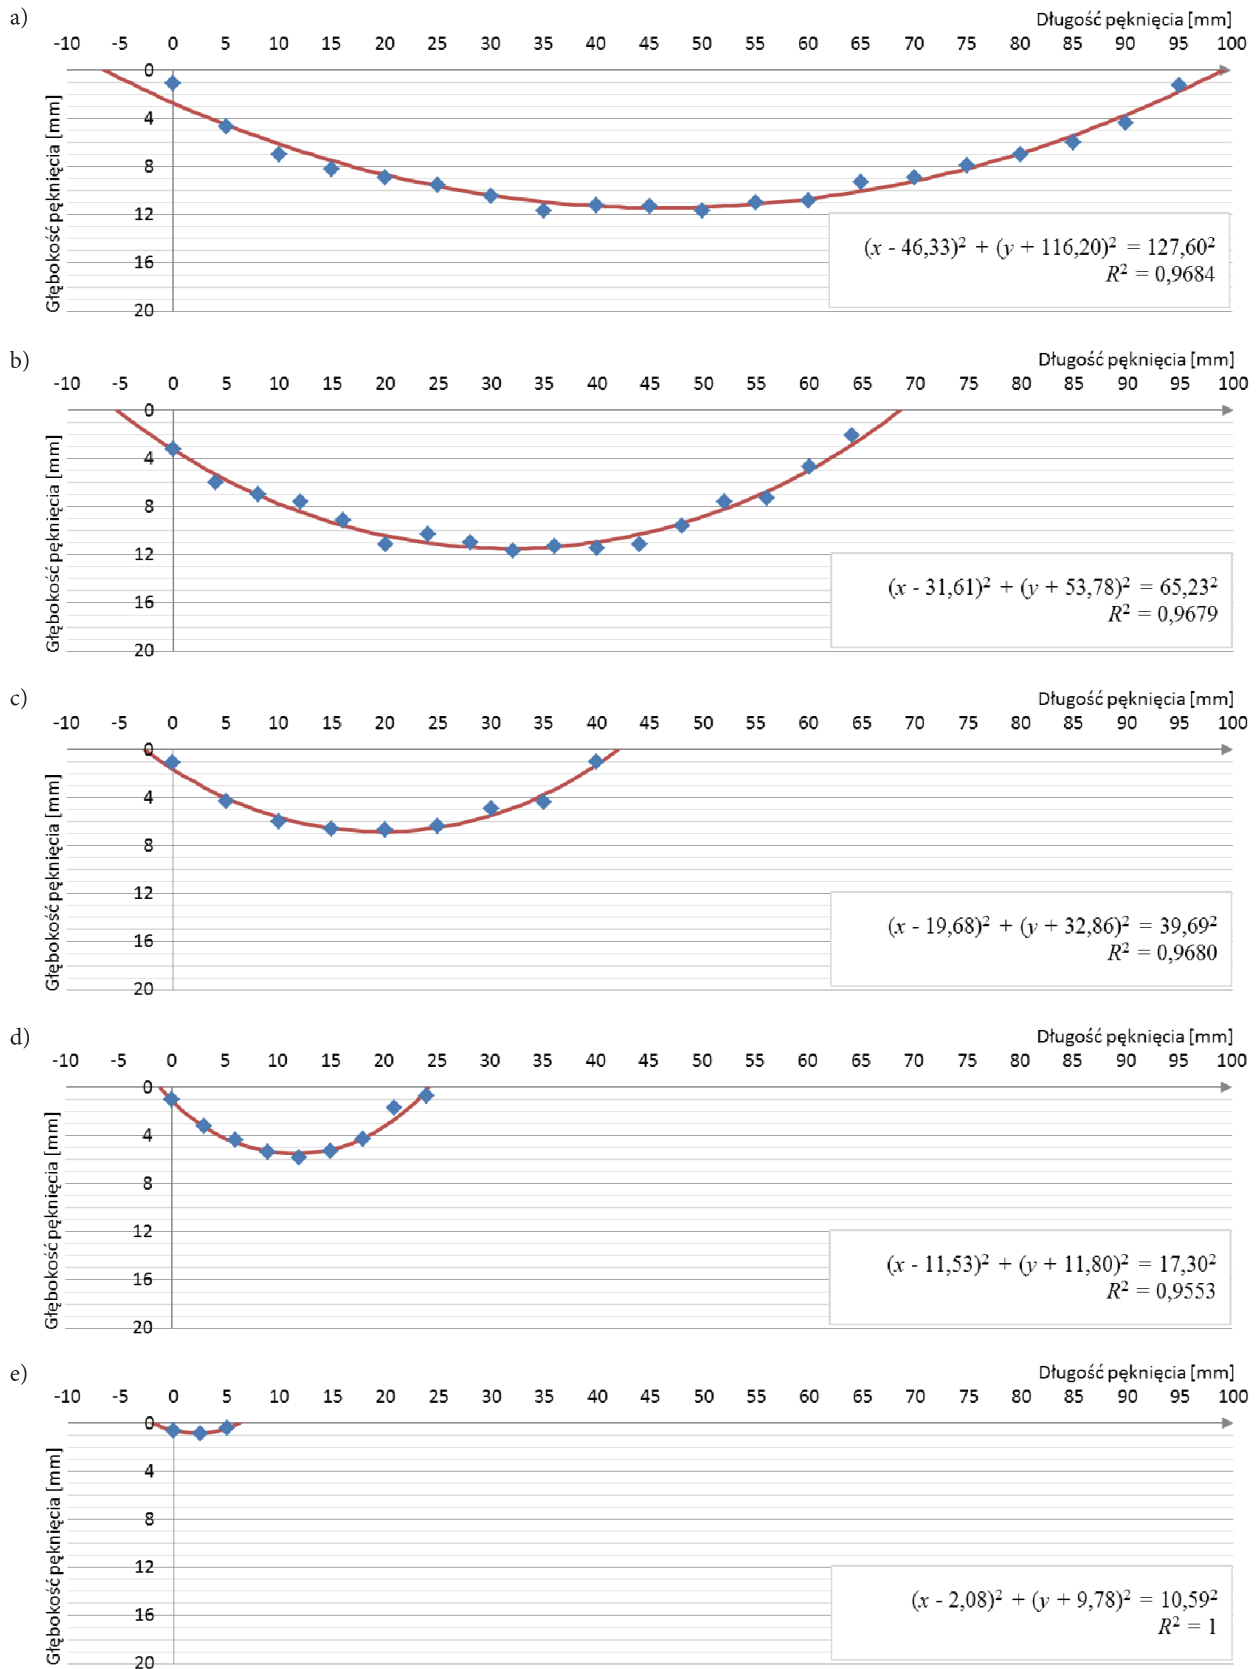
Wykonane badania wykazały, że głębokość pęknięcia powierzchniowego jest ściśle zależna od jego długości. Przebieg zmian głębokości w kolejnych punktach pomiarowych wzdłuż pęknięcia ma kształt łuku okręgu. Z tego względu dla wykonanych pomiarów podjęto się utworzenia regresyjnych funkcji okręgu, których przebiegi zaznaczono na rysunku 5.

Uzyskane przebiegi wykresów wskazują na pewną rozbieżność na obu końcach pęknięcia między funkcją regresyjną a wynikami rzeczywistymi – pęknięcie teoretyczne jest zawsze o kilka milimetrów dłuższe niż rzeczywiste. Przyczyny tej rozbieżności wynikają zarówno z zasady działania sondy pomiarowej, jak i zachowania materiału tarczy. Wszystkie funkcje regresyjne wykazują jednak bardzo dobre dopasowanie do wyników pomiarów.

Rys. 5. Przebiegi głębokości pęknięć w zależności od ich długości; kolor niebieski – wyniki pomiarów, kolor czerwony – wyniki z modelu regresyjnego; a) pęknięcie o długości 95 mm, b) pęknięcie o długości 64 mm, c) pęknięcie o długości 40 mm, d) pęknięcie o długości 24 mm, e) pęknięcie o długości 5 mm [opracowanie własne]

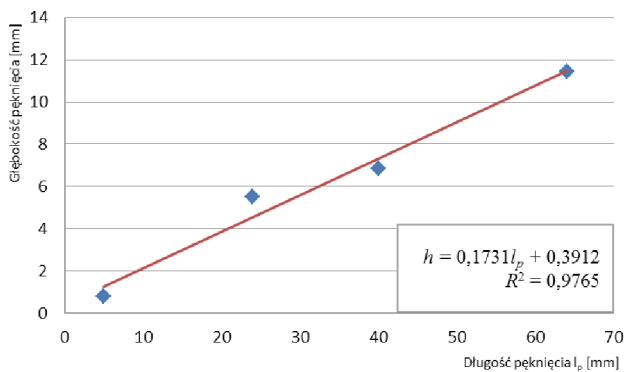
Rys. 7. Zależność głębokości pęknięcia od jego długości; kolor niebieski – głębokości wyznaczone z regresyjnych funkcji okręgów, kolor czerwony – liniowa zależność głębokości pęknięcia od jego długości [opracowanie własne]

Pomimo małej liczby rzeczywistych danych pomiarowych, utworzone regresyjne funkcje dają bardzo dobre współczynniki determinacji  $R^2$  na poziomie 0,95–0,98, co świadczy o dobrym dopasowaniu modelu. Tym samym dowodzi to, że głębokość pęknięć powierzchniowych o długości do 70 mm na tarczy typu BK141 można określić przez zmierzenie ich długości.
