MONITOROWANIE STANU NAWIERZCHNI ZMODERNIZOWANEGO TORU KOLEJOWEGO¹

Badanym odcinkiem jest fragment, będącej w fazie modernizacji linii kolejowej nr 271 Wrocław – Poznań. Celem modernizacji infrastruktury nawierzchni torowej wraz z infrastrukturą towarzyszącą wybranego odcinka jest dostosowanie do prędkości 160 km/h w ruchu pasażerskim i prędkości 120 km/h w ruchu towarowym oraz nacisku na oś 221 kN. Zastosowano elementy rozwiązań dla prędkości nawet 200 km/h w części dotyczącej układu geometrycznego torów, przystosowania obiektów inżynierskich do nowych obciążeń dynamicznych i zwiększonych wymogów bezpieczeństwa, przygotowania sieci trakcyjnej w zakresie rozstawu podpór. Prędkość handlowa na wybranym fragmencie od momentu oddania toru do eksploatacji w listopadzie 2013 roku wynosi 100 km/h. Pomiarów bezpośrednie zrealizowano przy użyciu toromierzawózkowego, a pomiary pośrednie drezyną pomiarową EM120. Automatycznie rejestrowanymi wielkościami były szerokość, przechyłka, wichrowatość oraz nierówności pionowe i poziome toru.

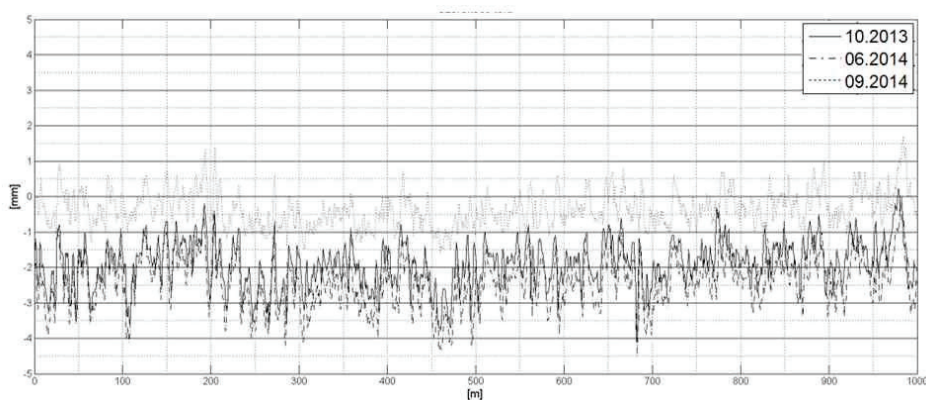
Rys. 1. Szerokość toru na wybranym odcinku zmierzona metodą bezpośrednią

Pomiary nr 1 oraz 2 wykazują analogiczną charakterystykę przebiegu oraz wskazują na występowanie miejsc, w których dochodzi do przekroczenia założonych odchyłek. Pomiar trzeci został wykonany po zabiegach regulacji toru i wykazał wyraźną zmianę. Jego analiza wykazała zachowanie wymiaru szerokości toru w założonej tolerancji. Zmierzona wichrowatość w każdym z pomiarów mieści się w granicach dopuszczalnej odchyłki.

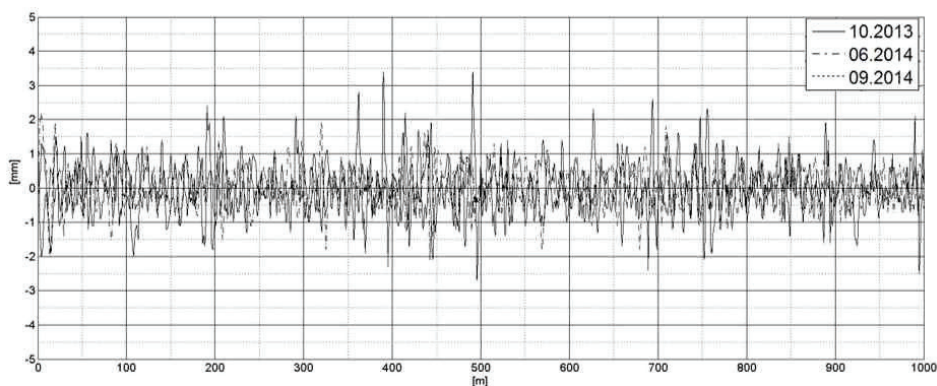
Rys. 2. Wichrowatość toru na wybranym odcinku zmierzona metodą bezpośrednią

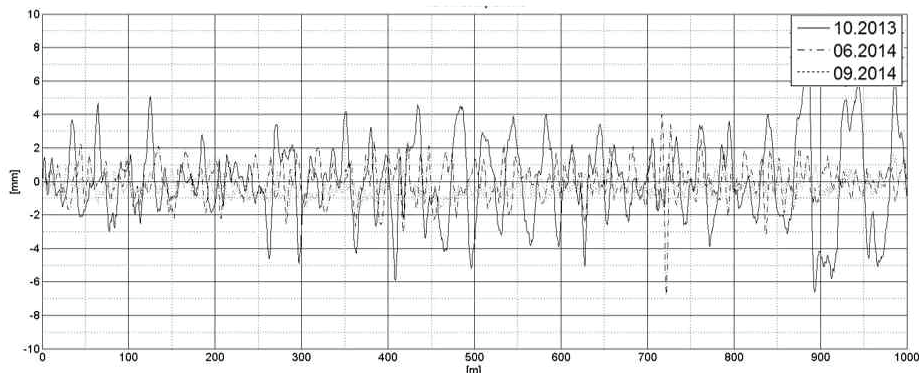
Rys. 3. Nierówności pionowe lewego toru na wybranym odcinku zmierzona metodą bezpośrednią

Odchyłka nierówności pionowych dla linii kolejowej po modernizacji do prędkości 160 km/h wynosi 3 mm [11]. Przeprowadzona analiza wskazuje duże amplitudy nierówności podczas pierwszego pomiaru. Może to być związane ze stanem toru przed oddaniem do eksploatacji, na którym mogły znajdować się powierzchniowe zanieczyszczenia pochodzące z placu budowy, transportu lub procesu produkcji oraz przeniesionym niewielkim obciążeniem dynamicznym. Drugi pomiar również ukazał przekroczenia założonej odchyłki, jednak amplitudy są mniejsze. Charakterystyka pomiaru nr 3 wskazuje na brak przekroczeń przyjętej tolerancji.

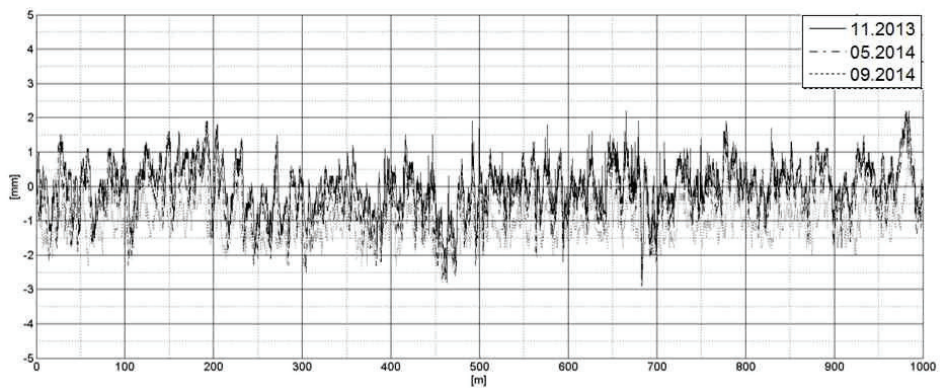
Poddając analizie wyniki pomiarów szerokości toru pochodzące z trzech badań pośrednich zauważono pomiędzy nimi zbieżność. Odnotowano postępującą zmianę szerokości toru na badanym odcinku. Bazując na [ld-1] odchyłka szerokości wynosi 2 mm, niestety podczas trzeciego pomiaru stwierdzono występowanie wielopunktowych zwiężeń.

Rys. 4. Szerokość toru na wybranym odcinku zmierzona drezyną pomiarową

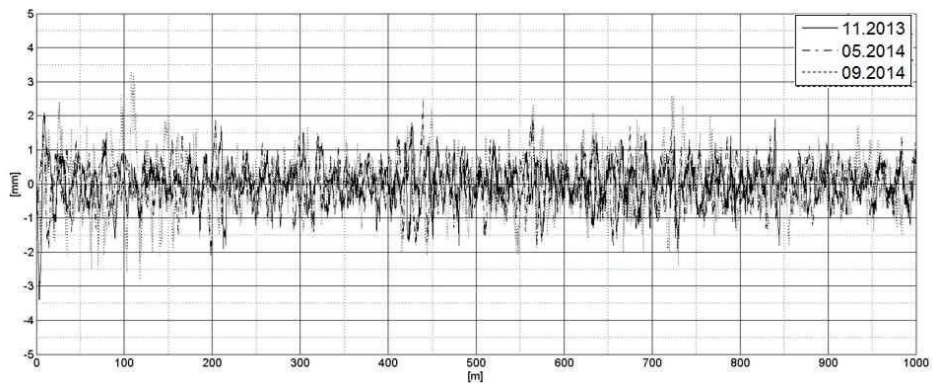
Rys. 5. Wychrowatość toru na wybranym odcinku zmierzona metodą pośrednią

Pośrednie pomiary wychrowatości toru wskazują na nieprzekroczenie odchyłek dla przeprowadzonych pomiarów, które wynoszą 5 mm. Po przeprowadzonych procesach naprawczych (09.2014) pomiary wykazały niewielki wzrost amplitud wychrowatości.

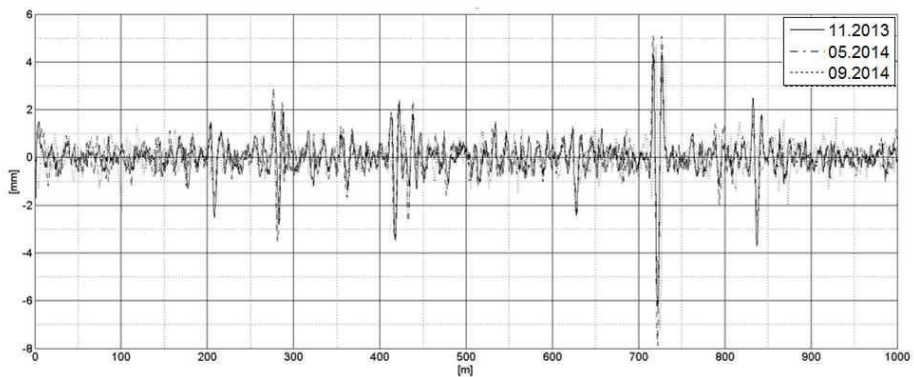
Rys. 6. Nierówności pionowe lewego toku na wybranym odcinku zmierzone metodą pośrednią

W trakcie analizy przeprowadzonych pomiarów nierówności pionowych na wybranym odcinku daje się zauważyć spadek wartości amplitud po przeprowadzonych pracach korygujących. Pomiar stanu toru w listopadzie 2013 r. odbył się na torze świeżo oddanym do eksploatacji. W czasie pomiędzy wykonanymi pomiarami nr 1 i 2, na wybranym odcinku nie dokonywano żadnych prac wpływających na geometrię toru. Odchyłka nierówności pionowych dla zmodernizowanej linii o dopuszczalnej prędkości 160 km/h wynosi 3 mm [11]. We wszystkich pomiarach wyraźnie widać punktowe przekroczenie tej wartości. Warto odnotowania jest fakt, iż pojawiające się piki nierówności pionowych na torze nowym są efektem przyjętej metody pomiaru pośredniego, na którą wpływa dynamiczne oddziaływanie pojazdu z torem w miejscach utraty sztywności podtorza związanej w połączeniami łubkowym przed zgrzaniem szyn. Dostrzeżono także niewielkie przesunięcie charakterystyk pomiarów na tym samym odcinku, prawdopodobnie wynikające z niedokładnego pomiaru drogi przez system pomiarowy.

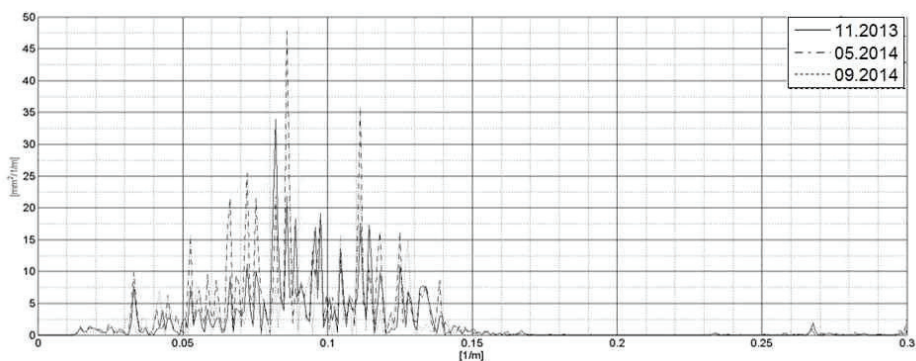
Gęstości widmowe nierówności pionowych na omawianym odcinku potwierdzają wzrost amplitud nierówności pionowych. Analiza wyników przedstawionych na rys. 7 będzie się skupiała na długości fal nierówności pionowych. Zarejestrowane długości fal nierówności pionowych mieszczą się w zakresie od około 7 m do około 50 m. Podczas przeprowadzonych pomiarów badanego odcinka zauważono dominujące dwie fale nierówności pionowej o długościach ok. 9 i 12 m.

Rys. 7. Gęstość widmowa mocy nierówności pionowych zmierzonych metodą pośrednią

W pomiarze nr 3 stwierdzono spadek amplitud nierówności pionowych, co może wskazywać na polepszenie się stanu nawierzchni torowej po przeprowadzonych pracach naprawczych. Gęstości widmowe nierówności poziomych (rys. 8) również świadczą o wzroście amplitud nierówności poziomych. Zapisane długości fal nierówności poziomych mieszczą się w zakresie od około 7 m do około 100 m.

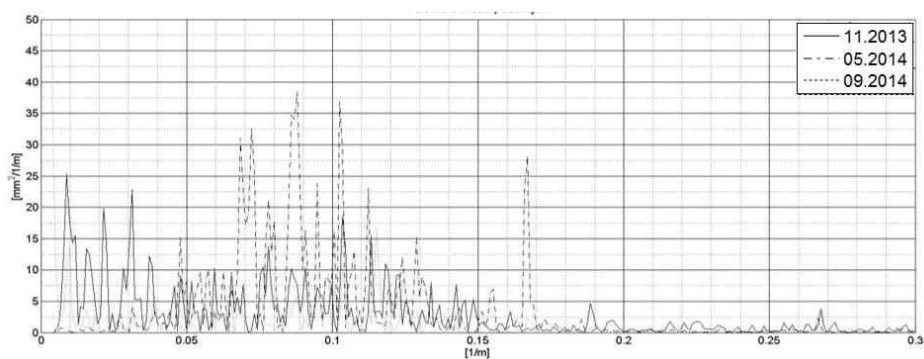
Rys. 8. Gęstość widmowa mocy nierówności poziomych zmierzonych metodą pośrednią
