Restoration work in the Church of the Blessed Virgin Mary Help of Christians in Czechowice-Dziedzice

DOI: 10.15199/33.2024.10.13

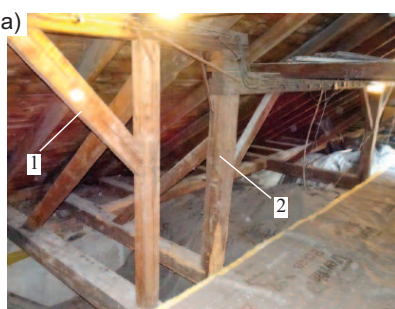
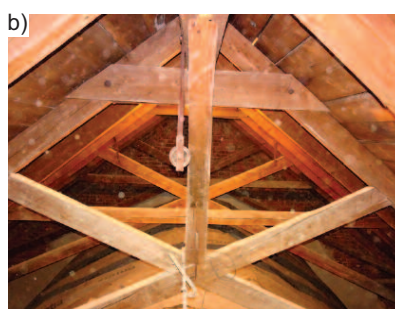
Based on local inspections of the facility, it was found that the roof truss has a mixed character, resulting from the gradual expansion of the church. Within the central nave are three types of trusses: the queen post truss, collar beam truss (photo 3a)

Photo. 3. Roof truss as a mixed structure: a) connection point of the collar beam and purlintong truss; b) roof truss over the presbytery; 1 – the queen post truss; 2 – collar beam truss
Fot. 3. Więźba dachowa jako konstrukcja mieszana: a) miejsce połączenia więźby jętkowej i płatwiowo-kleszczowej; b) więźba dachowa nad prezbiterium; 1 – więźba płatwiowo-kleszczowa; 2 – więźba jętkowa

and the truss above the chancel (photo 3b), consisting of three different types of trusses. These are a truss consisting of a pair of rafters (truss type 1), a truss in the form of a pair of rafters connected with a collar beam (truss type 2) and a truss consisting of a pair of rafters and a cross truss (truss type 3).

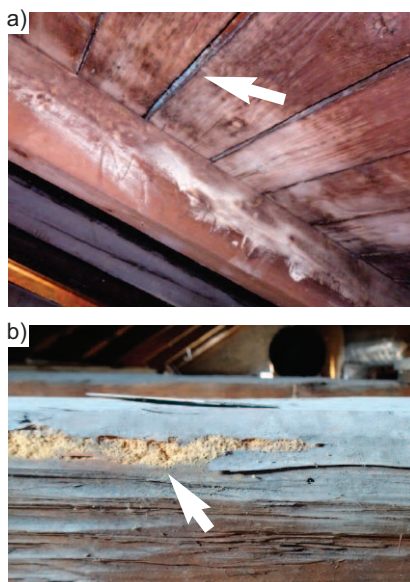
were carried out both in the attic space and using a drone. Various irregularities were found, including pigeon droppings, which have an aggressive chemical composition and negatively affect the technical condition of the truss structure. There were also numerous leaks and dampness in the roof truss and entire truss wooden boards, within which gaps were found (photo 4a). The actual load-bearing capacity of the elements was reduced due to losses in the cross-sections of the elements (photo 4b) caused by insect activity. Longitudinal cracks in structural components, excessive rotation of nodes at the point of longitudinal connection of purlins, empty sockets in carpentry joints (photo 5a) and loose connections due to the lack of proper execution of connectors were noticed, so-called pins (photo 5b). In selected ridge nodes, protrusions of wooden connectors were observed. It was also found that one of the valley rafters was broken.

Photo. 4. Selected construction problems: a) cracks visible in solid wooden boards and severe moisture in elements; b) traces of insect activity

red corrosion damage and whose cross-section is reduced by more than 20% or of heavily damp boards (solid wooden boards),

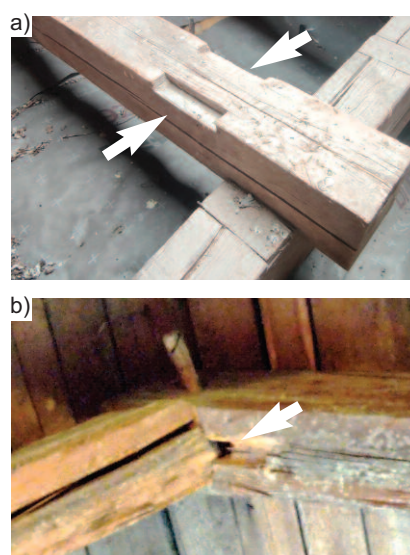
Photo. 5. Incorrect connections: a) empty carpentry connections; b) loose carpentry connection in the roof ridge

- repair of rafter connections within the ridge by using new connectors (wooden tenons or metal connectors),
- replacing the broken valley rafter or making appropriate strengthening of the damaged element,
- strengthening incomplete trusses, type 1, consisting of a pair of rafters in the truss above the chancel by adding collar beams and making the correct connection with the existing rafters (figure 2a),
- strengthening the rafters in full trusses (the queen post truss), e.g. by adding wooden overlays on both sides, increasing the cross-section of the element (figure 2b);
- possible replacement of structural elements that have suffe-

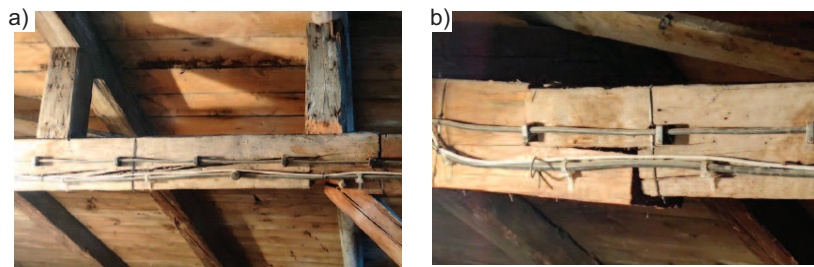
The most considerable irregularities included the collar beams cut out in the collar beam truss above the central nave and the addition of vertical wooden stubs in these places (photo 6a). These modifications led to a change in the actual static scheme of the structure and, as a result, to incorrect loading of the purlins, which underwent significant vertical displacements (deflections). In the places where the elements were connected, a significant rotation of the elements relative to each other was visible (photo 6b). Moreover, the roof sheathing condition showed signs of technical wear (photo 7).

Photo 6. Structural problems: a) improperly added vertical elements (wooden stubs); b) rotation of the purlin at the connection of the elements

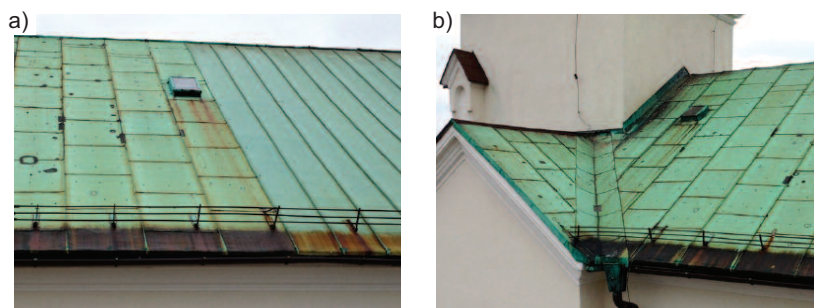
Photo 7. Technical condition of the roof sheathing: a) damp patches visible on the sheathing of the truss over the nave; b) damp patches visible on the sheathing within the church tower

- demolition of the existing sheet metal roofing and construction of a new copper sheet roofing 0.6 mm thick,
- impregnation of all truss elements with agents to prevent biological corrosion, against insects and pests, and with fire retardants.

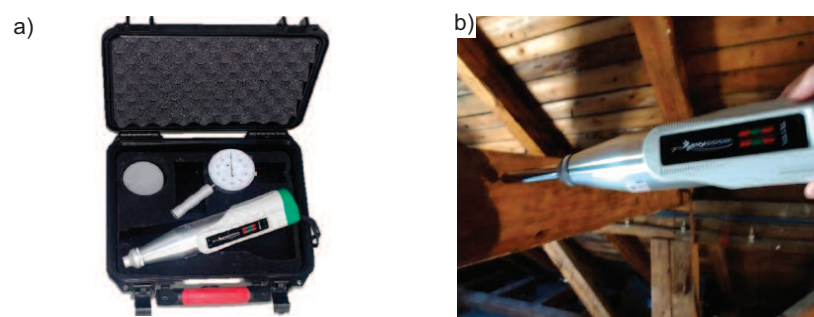
were carried out to assess the structure entirely. A Schmidt wood hammer was used to test the strength (photo 8). Strength testing involves inserting a needle into the wood with a diameter of 2.5 mm and a length of 50 mm, finished with a cone. After hitting the needle five times, the depth of the needle is measured; on this basis, the strength parameters of the wood are determined from tables or formulas. Table contains the strength values of fir wood calculated according to the hammer manufacturer's guidelines. The manufacturer only provides correlations between the depth of insertion of the steel needle and the bending strength of the wood in the case of fir, chestnut and oak. In the tests of the truss in question, the least hard fir was selected as a reference (safe estimate). The manufacturer's correlations are valid only within the needle insertion depth range of 12 – 18 mm. The needle penetrated deeper (21 – 32 mm) in the analysed case. Therefore, the curve was extrapolated, and the results were treated as a rough estimate of strength, but they were necessary for static

Photo 8. Wood testing: a) used Schmidt wood hammer; b) in-situ testing

calculations. Based on the average strength, the characteristic values of wood were determined according to [10]. Due to the small number of samples, an additional reduction factor was used instead of defining the 5% quantile. In the case of such assumptions, the characteristic value of the wood strength of the collar beam truss was $f_{m,k} = 17,2 \text{ N/mm}^2$, and of the queen post truss $f_{m,k} = 26,1 \text{ N/mm}^2$.

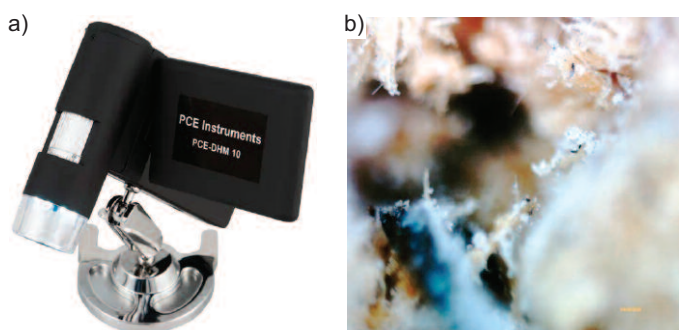
Wood moisture tests were also performed as part of the **truss diagnostics**. Wooden elements located in unheated indoor spaces should have an equilibrium humidity of $12\% \pm 3\%$, and with moisture $< 20\%$, it is assumed that the wood has no fungal growth. In each case, the wood humidity was less than 20% during the tests, and no traces of timber-eating fungus or a characteristic musty odour were found during the inspection. Moreover, microscopic measurements were made in the exit holes to determine the activity of insects. Observations were made using a mobile PCE-DHM 10 microscope (photo 9a). Five holes were examined, and no signs of insect activity were found in any of them (photo 9b).

Photo. 9. Testing the activity of wood pests: a) PCE-DHM 10 microscope; b) sample test result, the image of the inside of the hole
 Fot. 9. Badania aktywności szkodników drewna: a) mikroskop PCE-DHM 10; b) przykładowy wynik badania, obraz wnętrza otworu

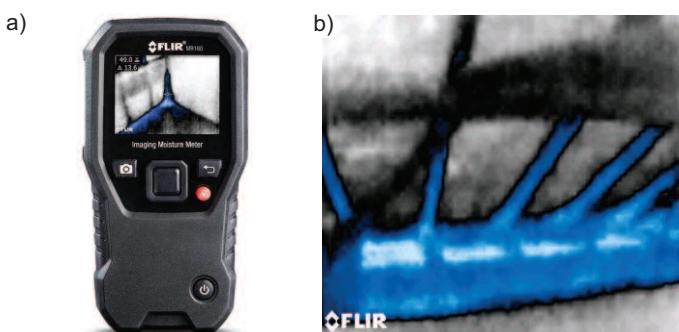
Possible leakage spots were examined using the MR 160 device (photo 10a). It is a humidity meter with an integrated thermal imaging camera. It uses infrared-assisted measurement technology (IGM – Infrared Guided Measurement), which enables scanning of the analysed area and identifying excessively damp areas. The tests performed showed the occurrence of local leaks in the roof covering. The leaks were concentrated around the wall plates and in the lower parts of the rafters (photo 10b).

Photo. 10. Moisture measurements: a) moisture meter with integrated FLIR MR160 thermal imaging camera; b) the example of a test result, excessively moist areas are marked in blue
 Fot. 10. Pomiar wilgotności: a) miernik wilgotności ze zintegrowaną kamerą termowizyjną FLIR MR160; b) przykładowy wynik badania, obszary nadmiernie zawilgocone zaznaczone są na niebiesko

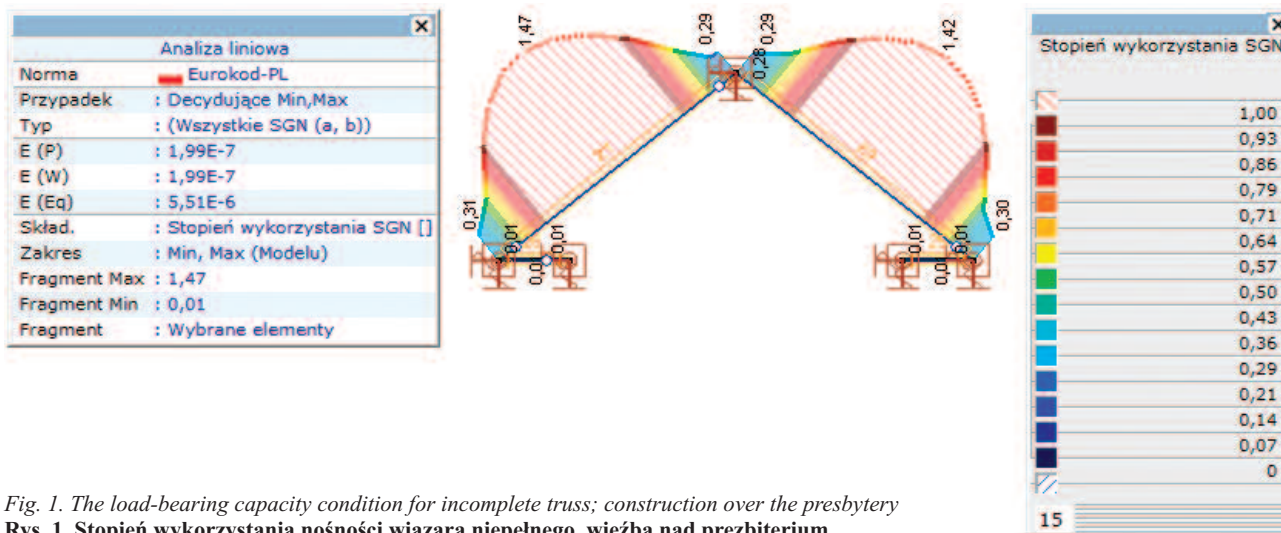
As part of the analyses, static calculations were also carried out to verify the structure's load-bearing capacity and identify any elements requiring strengthening. The computational models of the truss structure were flat bar systems representing full and partial trusses for each type. Based on the calculations, it was found that most of the elements met the ultimate and serviceability limit state conditions. The load-bearing capacity of the full truss of the queen post truss was exceeded in the lower parts of the rafters, and the maximum degree of the cross-section's load-bearing capacity was 135%. Similarly, the load-bearing capacity of the partial truss above the chancel, consisting only of a pair of rafters, was exceeded. In this case, the degree of load capacity was as much as 147% (Figure 1).

Fig. 1. The load-bearing capacity condition for incomplete truss; construction over the presbytery
 Rys. 1. Stopień wykorzystania nośności więzara niepełnego, więźba nad prezbiterium

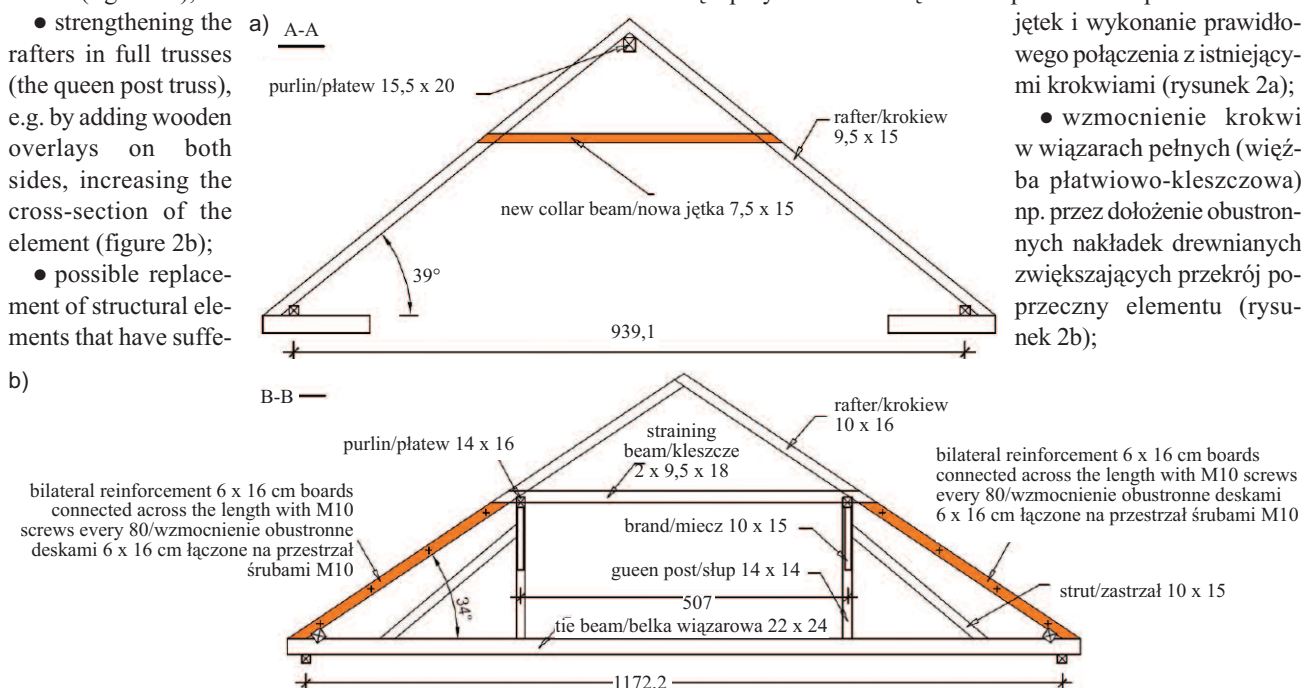
Fig. 2. Strengthening of roof trusses: a) type 1 truss over the presbytery; b) the queen post truss
 Rys. 2. Wzmocnienie więzarów dachowych: a) więzary typu 1 nad prezbiterium; b) więzary w więźbie płatwiowo-kleszczowej

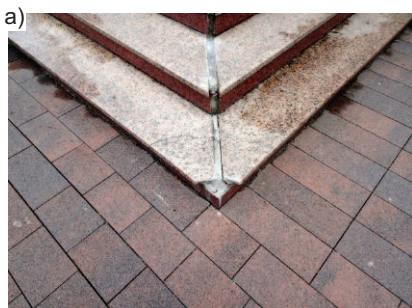
As part of the renovation, it was also planned to replace the external stairs to the church due to the significant wear of their granite cladding (photo 11). Analysis of archival photographic documenta-

Photo 11. Damage to the cladding of the church entrance stairs: a) loss and damage to the stone and joints; b) cracks of the stone

tion showed that the stairs were initially made of grey sandstone. Therefore, it was designed to recreate the sandstone stairs in a colour similar to the colour of the entrance door portal. Some of the work indicated above has already been completed, including work related to roofing replacement. The view of the mentioned fragment of the roof-sheathing is shown in photo 12.

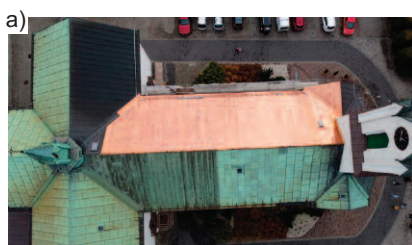
Photo 12. Roof covering replacement: a) view from the drone; b) view of the roof ridge
