Zagadnienia trwałości pokryć dachowych w głównych budynkach elektrowni

dr hab. inż.
EUGENIUSZ HOTAŁA PROF. PWR
Politechnika Wrocławska
Wydział Budownictwa Lądowego i Wodnego
ORCID: 0000-0003-2286-8436

W pracy zaprezentowano niektóre przypadki uszkodzeń dachowych pokryć papowych oraz pokryć z pianki poliuretanowej (PUR) w budynkach kotłowni i maszynowni oraz w innych obiektach. Szczególną uwagę zwrócono na dużą wrażliwość pokryć z pianki PUR na czynniki mechaniczne i termiczne.

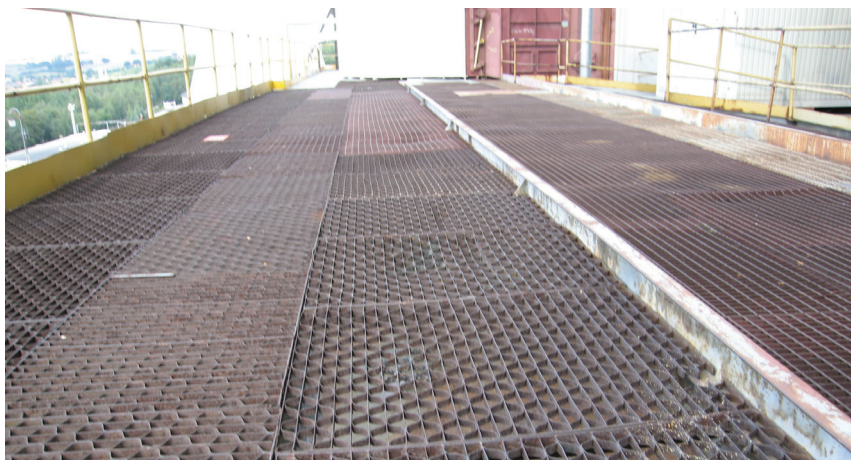
Fot. 3. Specjalny podest roboczy z krętek pomostowych nad papowym pokryciem dachu budynku kotłowni

Pokrycia z papy lub folii PVC, ułożone na wełnie mineralnej, wydają się być dobrym rozwiązaniem, alternatywnym do pokryć z pianki PUR w dachach narażonych na różne ekstremalne czynniki termiczne i mechaniczne. Nad takimi pokryciami dachowymi należy oczywiście zastosować drewniane podesty dachowe, wykładziny gumowe lub specjalne platformy robocze, na przykład takie, które pokazano na fot. 3.

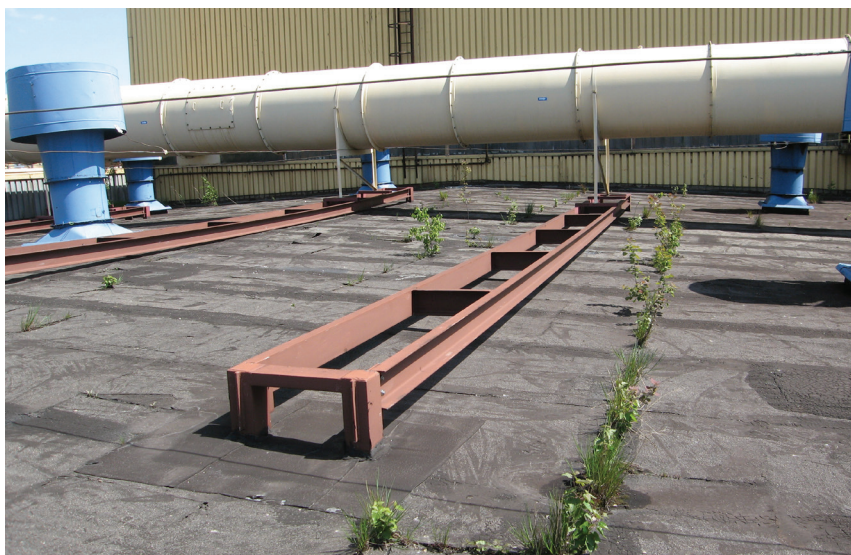
Oczywistą potrzebą w przypadku każdego pokrycia papowego na płytach z wełny mineralnej jest jego okresowa konserwacja oraz remonty. Zaniedbania w tym zakresie skutkują pęknięciami papy, zawilgacaniem wełny mineralnej i rozwojem w niej pleśni oraz utratą właściwości izolacyjnych. Skutki zaniedbań w tym zakresie pokazano na fot. 4., gdzie na pokryciu porastała trawa. W takim przypadku podczas remontu dachu konieczna będzie wymiana całej wełny mineralnej i być może nawet blachy fałdowej pod tą wełną, gdyż mogła ona ulec korozji wskutek zalewania wodą opadową.

Fot. 4. Mocno zniszczone pokrycie papowe na wełnie mineralnej w budynku zasobnika węglowego

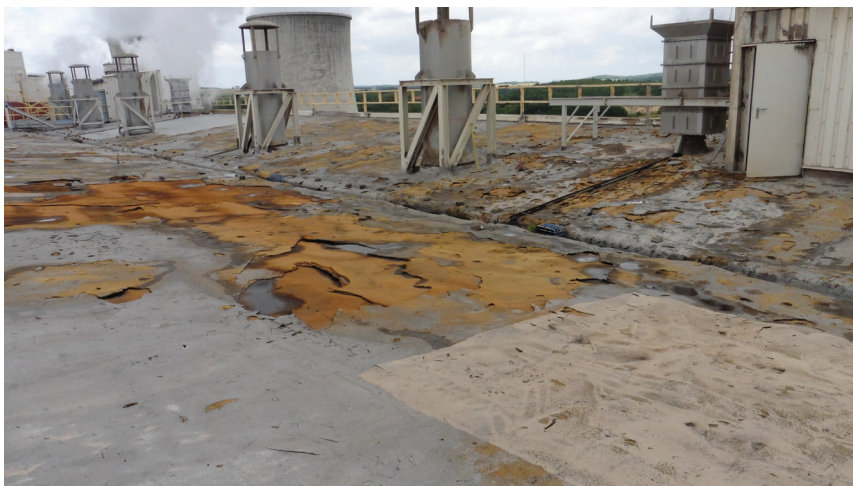
Jeśli na dachu znajdują się wyrzutnie gorącej pary wodnej, która skrapla się bezpośrednio na pokryciu z pianki PUR, to nieuchronna jest szybka i poważna destrukcja tego pokrycia, a taki realny przypadek przedstawiono na fot. 5. Wysoka temperatura powietrza pod połacią dachową może sprzyjać zjawisku lokalnego odspojenia się pianki PUR od stalowych paneli korytkowych lub blach faldowych dachu, a występujące zawsze duże naprężenia ściskające w warstwie pianki spowodują jej wybrzuszenia i pofalowanie (wyboczenie), co widać na fot. 6., gdzie wysokość fali wynosiła ok. 20 cm. Przyczyną odspajania się warstwy pianki od blach pokrycia może być także niestaranne oczyszczenie powierzchni tych blach przed nałożeniem pianki PUR lub nakładanie jej po opadach deszczu.

Fot. 5. Zniszczone pokrycie z pianki PUR przy wyrzutniach pary w budynku kotłowni

nia pokrycia z pianki PUR, pokazane na fot. 5-8., występowały już nawet po 2-3 latach od jej wykonania, a więc bardzo szybko. Należy dodać, że wykonawcy dają na ogół 10-letni okres gwarancji.

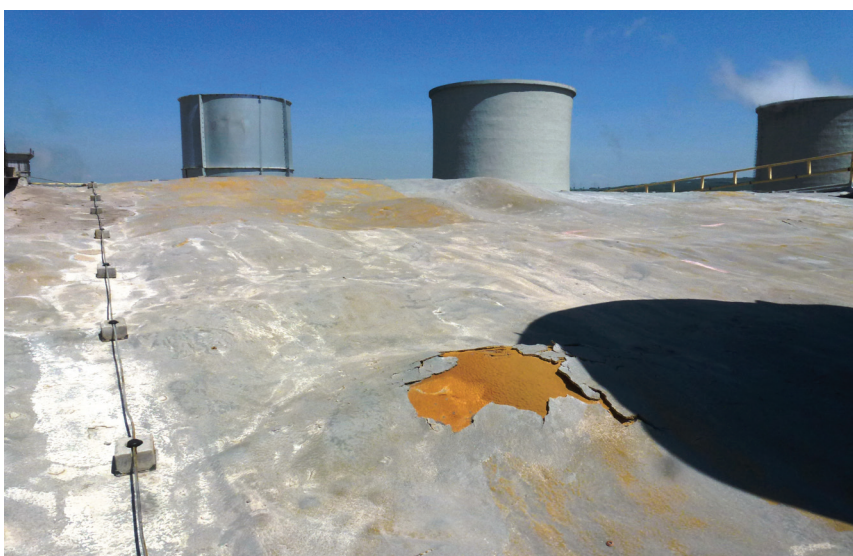
Fot. 6. Znaczne wyrzuszenia i pęcherze pianki PUR w pokryciu dachu budynku kotłowni

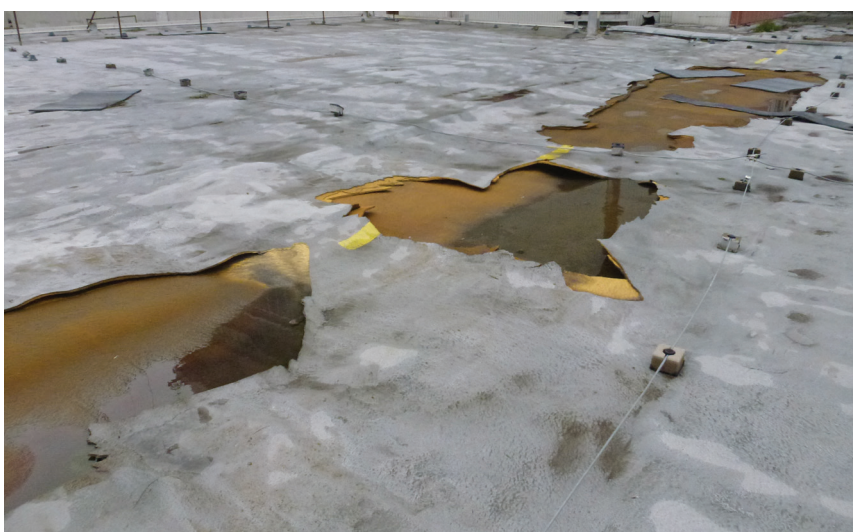
Fot. 7. Rozwarstwienie i uszkodzenia pianki PUR w pokryciu dachu budynku maszynowni

Jest to z pewnością ważny czynnik, utrudniający właściwe wykonanie pokrycia i przyczyniający się do jego uszkodzeń, które pokazano na fot. 7. i 8.

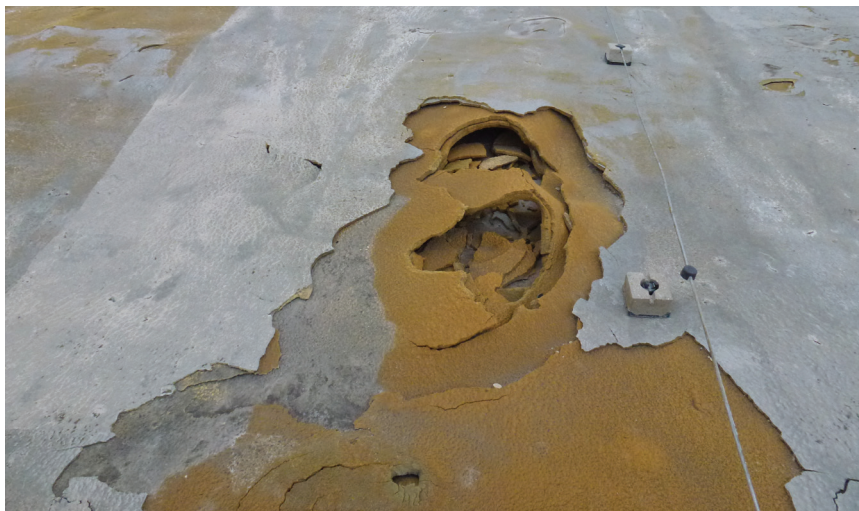
wanych w sąsiedztwie. W przypadku uszkodzenia pokazanego na fot. 8. mogło dojść do lokalnego zamknięcia niewielkiej ilości wody pod jedną z warstw pianki PUR podczas jej natryskiwania i jej zamarznięcia w okresie zimowym. Podczas nakładania kolejnych

Fot. 8. Lokalne uszkodzenia pianki PUR w pokryciu dachu budynku maszynowni

niu pianki PUR powinni kontrolować jakość oczyszczenia podłoża oraz jego wilgotność.

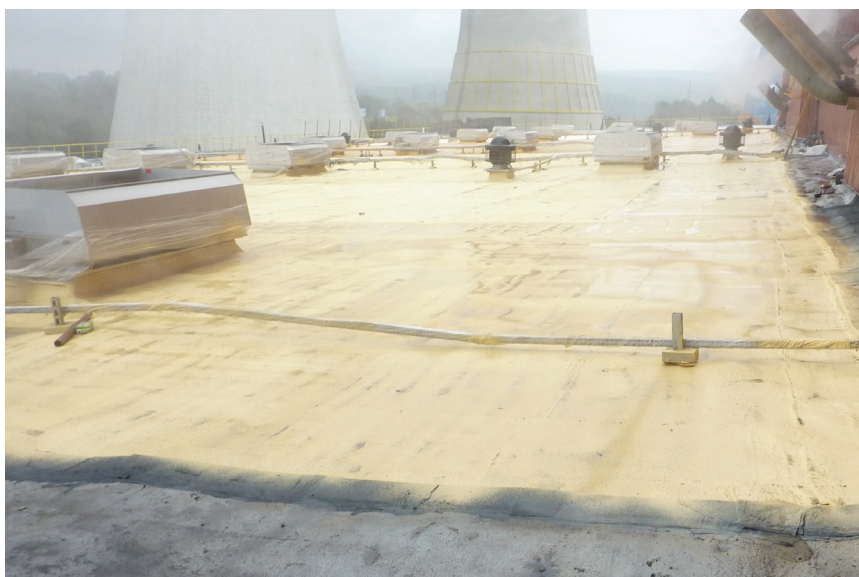
warstw pokrycia (fot. 9.) w powietrzu jest zwykle dużo wilgoci, pochodzącej z pobliskich chłodni kominowych oraz wyrzutni pary, co nie sprzyja właściwej adhezji pomiędzy poszczególnymi warstwami pianki PUR (fot. 9.), nawet w dni bez opadów atmosferycznych.

Fot. 9. Końcowy etap nakładania pianki PUR na części dachu budynku maszynowni

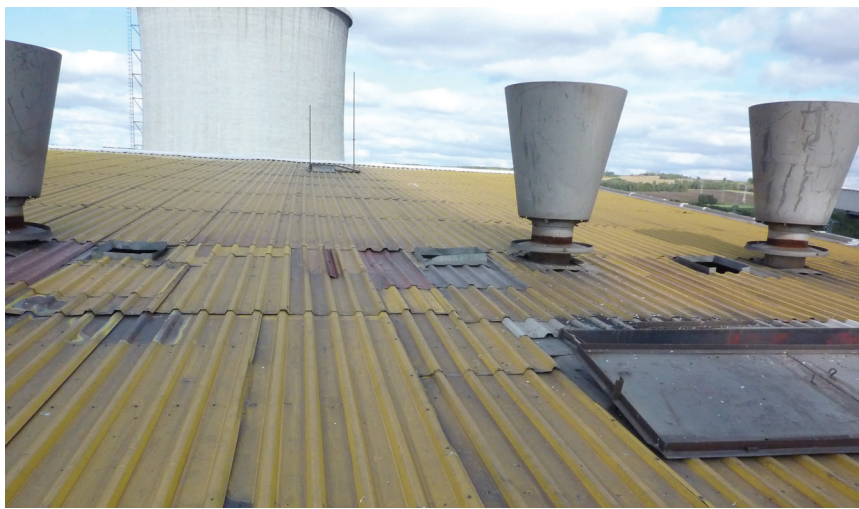
W wielu obiektach przemysłowych do wykonania ocieplonych pokryć dachowych stosuje się następujący zestaw: blacha faldowa na płatwiach + folia paroizolacyjna + profile dystansowe + wełna mineralna + wierzchnia blacha faldowa. Takie pokrycia są bardzo trwałe, jeśli nie wykorzystuje się ich intensywnie jako ciągów komunikacyjnych. Wykorzystywanie takich potaci dachowych do prac remontowych w otaczających obiektach może skutkować trwałymi uszkodzeniami mechanicznymi górnych blach trapezowych, dlatego nie są one na ogół stosowane w budynkach maszynowni i kotłowni. Taki przykład pokrycia dachu z wierzchnią blachą faldową pokazano na fot. 10. Jest to dach nieczynny już budynku kotłowni, na który bardzo rzadko wchodziły ekipy remontowe.

Fot. 10. Pokrycie z blachy faldowej dachu nieczynnego budynku kotłowni
