FASADY METALOWO- SZKLANE

Część 2.

analiza wybranych błędów projektowych i wykonawczych

**Katarzyna Kosieradzka, Ewa Kozicka,
Jan Stępniewski, Izabela Dmowska**
Wydział Inżynierii Lądowej,
Politechnika Warszawska

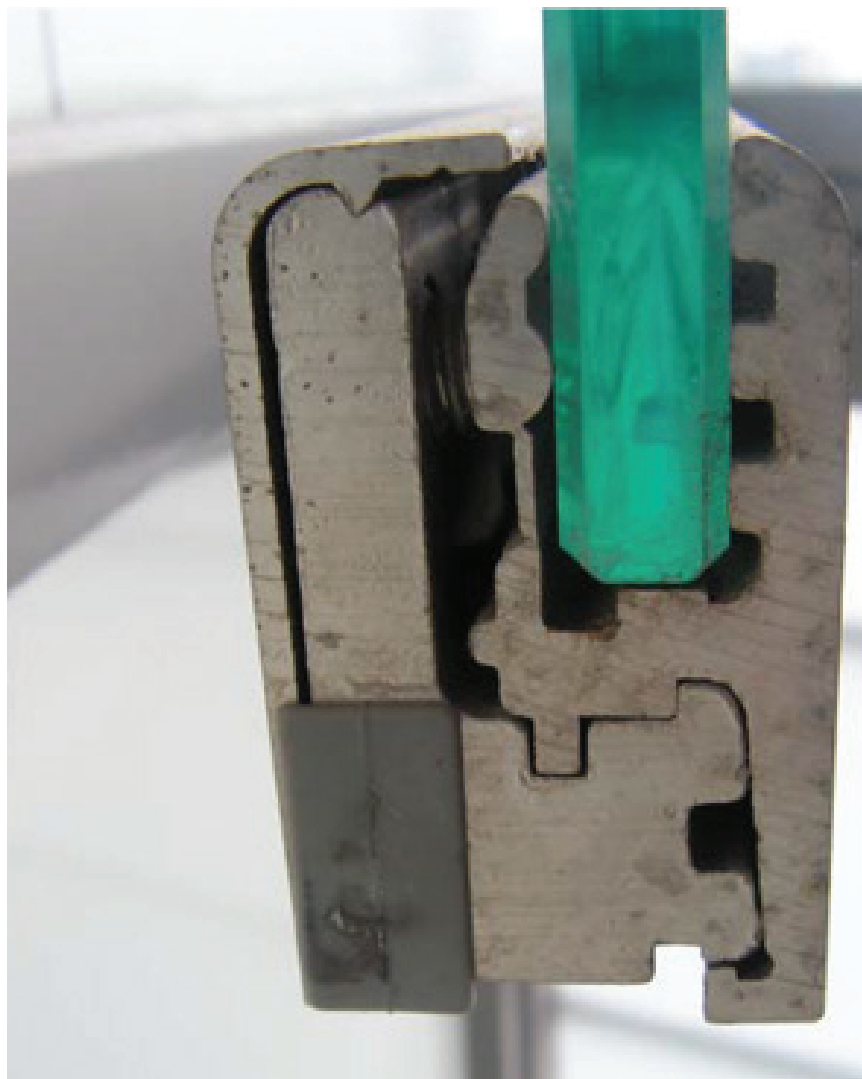
Rys. 1. Szyba zamocowana na sztywno do profilu aluminiowego bez przekładek elastycznych

Poważnym błędem w mocowaniu tafli szkła jest ich sztywne połączenie z profilami bez użycia przekładek elastycznych. Zapobiegają one inicjacji kruchych pęknięć i kompensują przemieszczenia od pracy elementów konstrukcyjnych budynku. Przekładki bardziej równomiernie rozkładają siłę docisku okuć do szkła. Powinny się one znajdować między boczną listwą dociskającą a szybą oraz dołem gniazda okucia a szybą. Przykład pokazano na rys. 1., na którym można zauważyć tafel szklaną dociśniętą

bezpośrednio do listwy, bez użycia podkładek z miękkiego EPDM.

System jest szczególnie wrażliwy na przemieszczenia konstrukcji. W przypadku gdy szkło jest docinane na styk, bez pozostawienia odpowiedniej przestrzeni pomiędzy okuciem górnym i dolnym, tafła nie ma możliwości kompensowania ugięć. Na rys. 1. można zauważyć brak przerwy pomiędzy dolną krawędzią szyby a zamocowaniem. Jako dylatacja powinna być zastosowana miękka guma o grubości ok. 1–2 cm lub pustka powietrzna w listwie górnej z odpowiednio dociętą szybą.

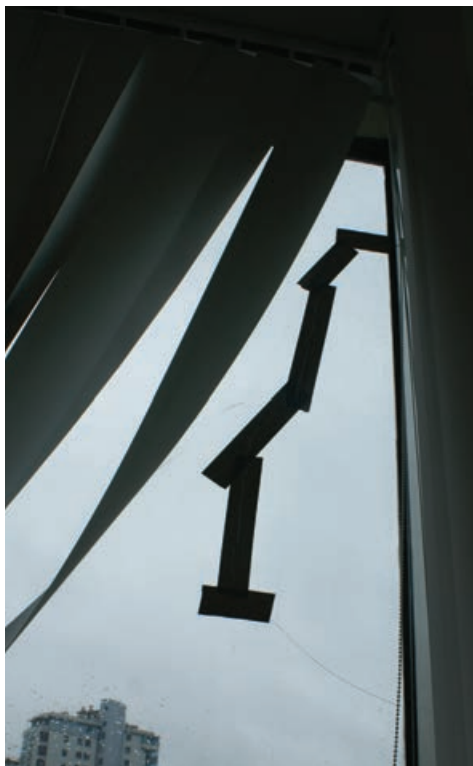
Rys. 2. Pęknięta wewnętrzna tafła, inicjacja pęknięcia w połączeniu ze słupem aluminiowym

odpowiedni sposób podparcia (rys. 2.) lub lokalne dociskanie tafli do metalowych części może doprowadzić do jej zniszczenia.

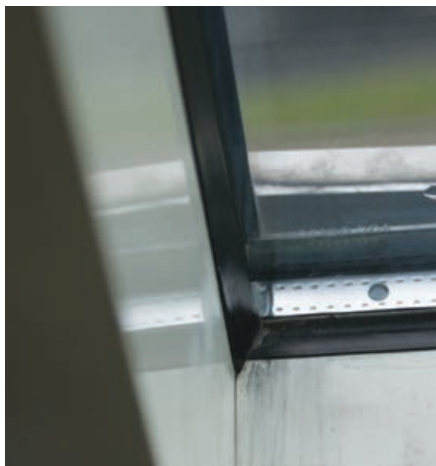
Niewłaściwie zamontowane uszczelki powodują powstawanie zacieków oraz zawilgocenie elementów fasady, co przyspiesza proces ich niszczenia. Wnikanie wody do wnętrza budynku prowadzi także do kontaktu z wilgocią elementów żelbetowych, co sprzyja rozwijaniu się korozji. Taki długotrwały stan ma znaczący wpływ na komfort użytkowania budynku, prowadzi do powstawania zagrzybienia i murszenia elementów gipsowych. Przykład błędnego montażu pokazano na zdjęciu (rys. 3.). Źle dobrana długość uszczelki pionowej powoduje powstawanie nieszczelności. Uszczelka pozioma jest za krótka, dlatego uległa spłaszczeniu. Połączenie w narożniku jest niewłaściwe, końcówki elementów powinny być docięte pod kątem 45 stopni, aby dobrze do siebie przylegały.

Rys. 3. Nieprzylegające, źle spasowane uszczelki w narożniku okiennym, widoczne osady powstałe przez przenikanie wody do wnętrza budynku

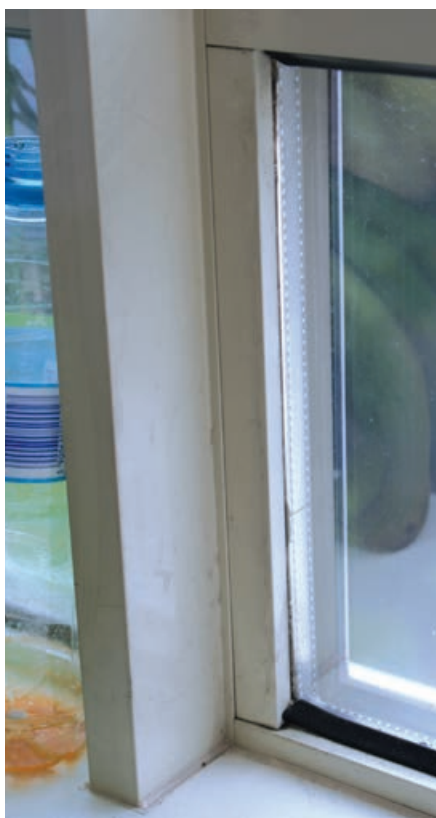
Kolejne niedopatrzenie podczas montażu widać na rys. 4. Zauważamy brak uszczelki pionowej. Górna uszczelka pozioma jest za krótka i została nieodpowiednio przycięta, dolna natomiast jest za długa.

Rys. 4. Brak pionowej uszczelki, źle dobrane długości uszczelki poziomych

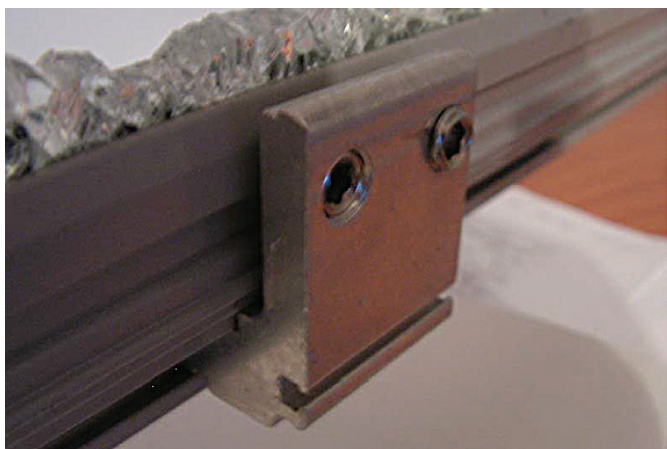
Rys. 5. Okucie z niedokręconą jedną śrubą

Lokalne naprężenia w szkło może również powodować niedbały i niewłaściwy sposób dokręcenia wkrętów do tafli. Na rys. 5. widać nierównomiernie dokręcone śruby o takiej samej długości, dociśnięte do listwy. W takim przypadku jedna śruba nie pracuje, natomiast druga musi przejmować podwójną siłę docisku, tak aby zrealizować właściwy uchwyt panelu. Taka lokalna, większa siła od jednej śruby jest szczególnie niebezpieczna dla pracy kruchej tafli szklanej. Jakikolwiek oddziaływanie dynamiczne będzie w tym przypadku skutkowało kruchym pęknięciem, inicjowanym w miejscu niewłaściwego umocowania okucia.

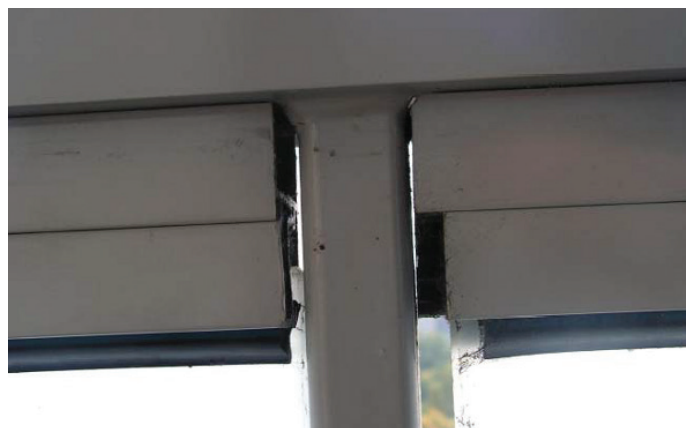
Rys. 6. Niewłaściwe zamocowanie szyby, która bezpośrednio uderza w metalowy element podczas przesuwania rozwieranych paneli

Innym przypadkiem złego spasowania jest wystawianie tafli poza profil (rys. 6.) oraz niezabezpieczenie jej przed uderzeniem w metalowy słupek. Zgodnie z systemowymi rozwiązaniami i technologią wykonywania osłonowych elementów fasad metalowo-szklanych szyba nie może bezpośrednio stykać się z elementem ramy podczas otwierania i uchylania części rozwieranych przeszkleń.

Uderzenie tafli szklanej w element metalowy prowadzi do zniszczenia szkła hartowanego. Nawet jeśli tafła nie pęknie bezpośrednio, to doznaje ona uszczerbków, wyszczerbień i odprysków, które potem są miejscem inicjacji zniszczenia przeszkleń.

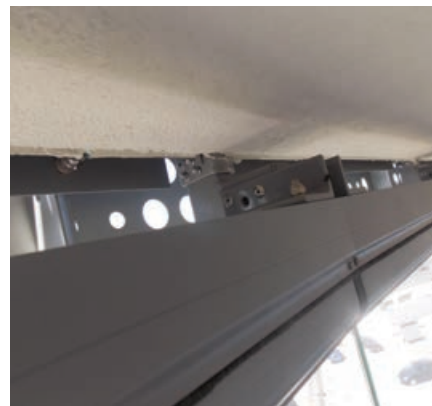
Błędem w wykonaniu węzła (rys. 7.) jest zastosowanie jednocześnie dla przeniesienia tych samych obciążeń łącznika śrubowego i łącznika nitowego. Te dwa rodzaje łączników nie powinny występować razem w połączeniach zakładkowych kategorii A. Stosowanie łączników śrubowych i nitowych zgodnie ze sztuką budowlaną jest możliwe jedynie w przypadku stosowania śrub pasowanych.

Rys. 7. Rozwiązanie połączenia górnej prowadnicy ze słupkiem balustrady

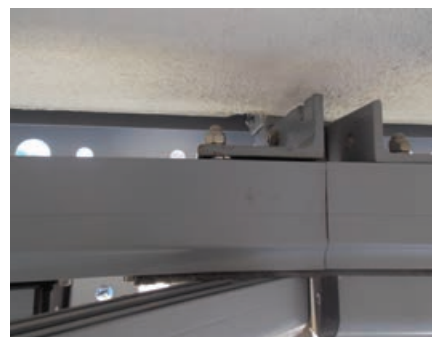
Stosowanie przekładek EPDM pomiędzy elementami aluminiowymi a stalowymi jest konieczne ze względu na niwelowanie różnic potencjałów pomiędzy stalą a stopem aluminiowym. Obecne stosowanie malowania lub cynkowania tych materiałów jako rozwiązań pośrednich jest niewystarczające ze względu na zbyt małe grubości tych powłok.

Zdjęcia pokazują również, że miejsca montażu śruby łączącej prowadnicę z kątownikiem były wybierane dość przypadkowo – na każdym ze zdjęć śruba zamontowana jest w innym miejscu. Na rys. 8. widać, że śruba znajduje się na skraju kątownika. Zgodnie z zaleceniami zawartymi w [3] – minimalna odległość łącznika od krawędzi łączonych elementów powinna wynosić $1,5d_0$.

Rys. 8. Brak przekładki EPDM, pod śrubą zastosowano zwykłą przekładkę
