Konserwacja i restauracja fontanny, z figurą kobiety na tle lustra, znajdującej się w rezydencji Hermanna Fränkla w Prudniku

DR HAB. MICHAŁ MATUSZCZYK, DR MARTA SIENKIEWICZ, MGR PIOTR ROMIŃSKI
KATEDRA KONSERWACJI I RESTAURACJI CERAMIKI I SZKŁA, WYDZIAŁ CERAMIKI I SZKŁA,
AKADEMIA SZTUK PIĘKNYCH IM. EUGENIUSZA GEPPERTA WE WROCŁAWIU

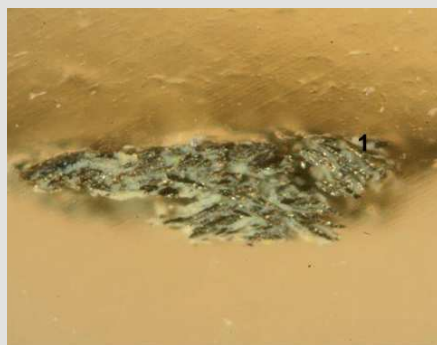
Fot 1. Karnacja – złota farba na blasze. Warstwa 1, metaliczna biała: brąza, biel tytanowa TiO₂, biel cynkowa ZnO, kreda CaCO₃, spoiwo akrylowe

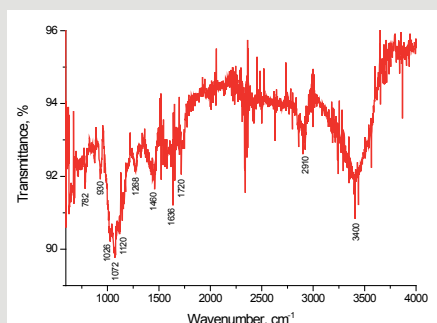
Rys. 2. Spektroskopia absorpcyjna w podczerwieni, widmo próbki

Opis: W próbce zastosowano spoiwo akrylowe z domieszką polisacharydów, prawdopodobnie skrobi.

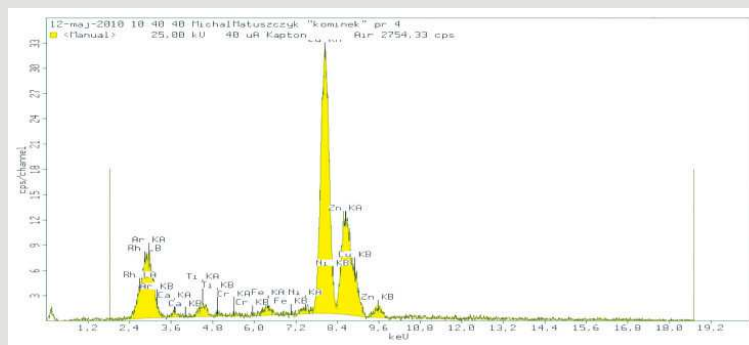
Rys. 1. Rentgenowska analiza fluorescencyjna – skład próbki 2: Cu, Zn, Ti, Ca, Fe, Cr?

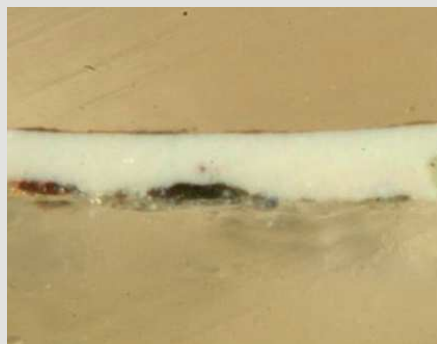
Fot. 2. Biała farba z podstawy muszli. Warstwa 1, biała: biel cynkowa ZnO, biel tytanowa TiO₂, kreda CaCO₃, zieleni miedziova, spoiwo akrylowe. Warstwa 2, brązowa: gruba warstwa zabrudzeń powierzchniowych.

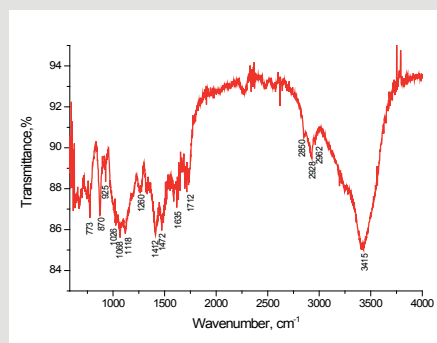
Rys. 4. Spektroskopia absorpcyjna w podczerwieni, widmo próbki

Opis: W próbce zastosowano spoiwo akrylowe z domieszką polisacharydów, prawdopodobnie skrobii.

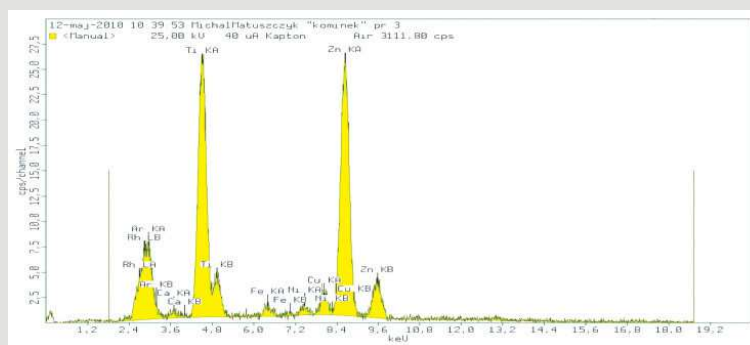
Rys. 3. Rentgenowska analiza fluorescencyjna – skład próbki: Zn, Ti, Cu, Ca, Fe

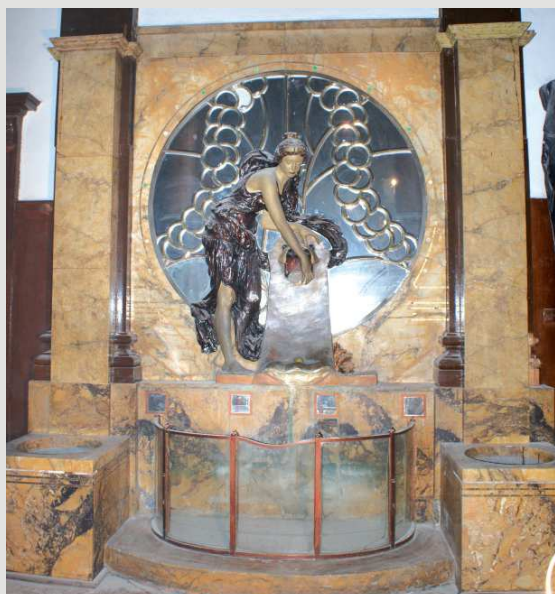
Stan zachowania fontanny był zły. Widoczne prace naprawcze (uzupełnienie ubytków w marmurze, pociemniałe punktowania, uzupełnienie zaprawą cementową podłoża niecki na wodę) nie spełniały już odpowiednich wymagań i musiały być usunięte. Uzupełnienia marmuru wykonano kitami epoksydowymi i podmalowano farbą olejną. Wstawiono stalowe listwy w miejsce zaginionych listew mosiężnych, a następnie wszystkie pomalowano brązowo-czerwoną farbą. Szyby wokół parawanu uszczelniono kitem, a dno niecki w miejscach styku z szybą wypełniono żywicą epoksydową typu „Distal”. Mosiężna listwa wokół lustra jest późniejsza, pogięta i niedokładnie wycięta. Pierwotne guzy zostały zastąpione krążkami wykonanymi z plexiglasu, do którego przyklejono kolorowe folie (prawdopodobnie opakowania od cukierków). Zwieńczenia pilastrów pochodzą z II poł. XX w. Wykonane są z drewna z nieumiejętnie namalowaną farbami olejnymi marmoryzacją. Dolny cokół prawdopodobnie miał inną formę. Obecnie istniejący wykonany został z betonu i przemalowany farbami olejnymi, nieumiejętnie naśladowującymi marmoryzację. Zauważono także i inne zniszczenia, głównie w obrębie tła figury: lustro uległo korozji, widoczne były również zmatowienia, ubytki szkła, pęknięcia i zarysowania. Część szklanych, złożonych mozaik uległo zniszczeniu lub zaginęło. Mozaika na dnie niecki była zniszczona, straciła swój pierwotny walor i nie zabezpieczała przed wodą podłoża fontanny. Część szklanych paneli parawanu została potłuczona. Część marmuru, w miejscu gromadzenia się wody w niecce była spękana, pokryta zielonymi nawarstwieniami lub mikroorganizmami i nie stanowiła już bariery dla sływającej w tym miejscu wody. Wszystkie elementy fontanny pokryte były też grubą warstwą zabrudzeń powierzchniowych.

Fot. 5. Fontanna przed konserwacją i restauracją

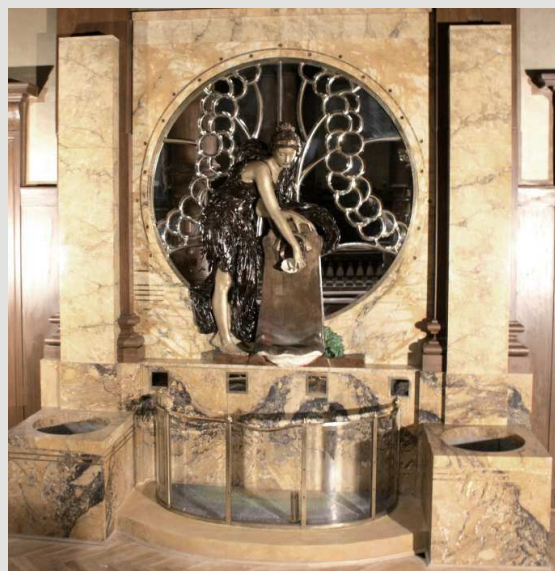
Fot. 12. Fontanna po konserwacji i restauracji

W dalszej kolejności lustro wraz z figurą wmontowano w pierwotne miejsce, mocując je na śruby i wkręty ze stali nierdzewnej. Z tyłu fontanny zastosowano do montażu dwa stalowe kątowniki łączące odwrotnie lustro z drewnianą konstrukcją, do której przymocowane są elementy kamienne fontanny. Elementy stalowe zabezpieczono preparatami antykorozyjnymi.

Następnie nałożono warstwę ochronną na elementy kamienne, wykorzystując do tego celu roztwór wosku mikrokryształicznego w benzynie lakowej, który nałożono w 3 warstwach, a po wyschnięciu wypolerowano miękką ściereczką bawełnianą. Elementy metalowe (figura) zabezpieczono przed działaniem wody akrylowym lakierem samochodowym w sprayu. Wykonano szklaną nieckę ze szkła 6 mm, które przycięto do odpowiednich
