Ocena stanu technicznego wybranych jazów rzeki Głomi

Dr hab. inż. Natalia Walczak, dr inż. Mateusz Hämmerling, Katedra Inżynierii Wodnej i Sanitarnej, Uniwersytet Przyrodniczy w Poznaniu

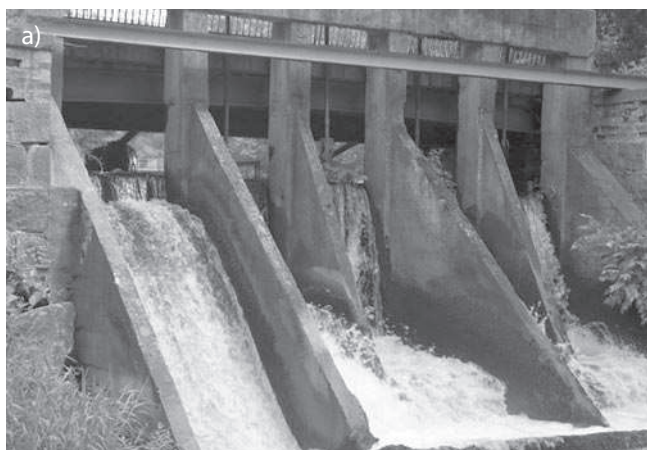
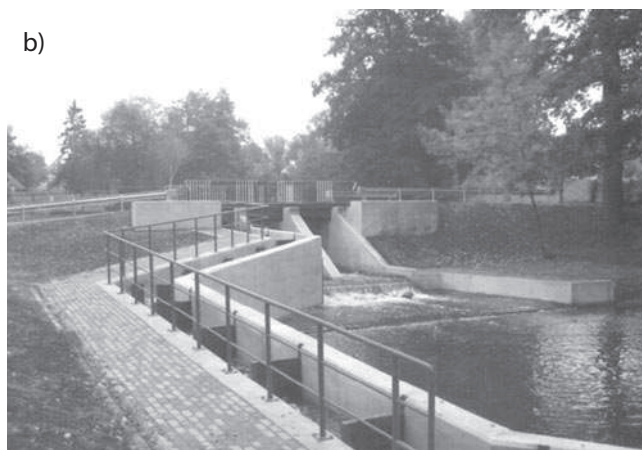
Rys. 2. Jaz stopnia wodnego Krajenka (widok od górnej wody): a) przed modernizacją, b) po modernizacji

Istniejący w prawym skrajnym przęśle jazu przelew stały został wykorzystany do budowy przepławki (rys. 2). Dodatkowo, w celu wydłużenia drogi filtracji po dennym obrysie budowli, powyżej jazu, wzdłuż krawędzi płyty dennej, została zabita ścianka szczelna o długości 6,0 m (rys. 3). Góra ścianki została przykryta poprzez wydłużenie płaszcza żelbetowego na płycie dennej jazu [9].

W celu łatwiejszej analizy, oceny cząstkowe przedstawiono w tabeli 1. Ze względu na brak urządzeń kontrolno-pomiarowych obiekt otrzymał ocenę 0 w tym punkcie, a ostatecznie stan oceniono na niezadowolający (2,25). Po przeprowadzeniu modernizacji jaz uzyskał wartość 4,83 i ocenę bardzo dobrą.

Do szczegółowej oceny technicznej wybrano dwa jazy wchodzące w skład stopnia wodnych zlokalizowanych na rzece Głomi. W 2003 roku została przeprowadzona renowacja jazu stopnia wodnego Krajenka, która polegała na wzmocnieniu istniejącej, betonowej konstrukcji doku jazu żelbetowym „płaszczem”, stanowiącym jeden monolit. Dodatkowo przewidziano rozbiórkę wewnętrznych filarów dzielących światło budowli na cztery mniejsze części i jego podział na dwie części po 2,0 m każde.

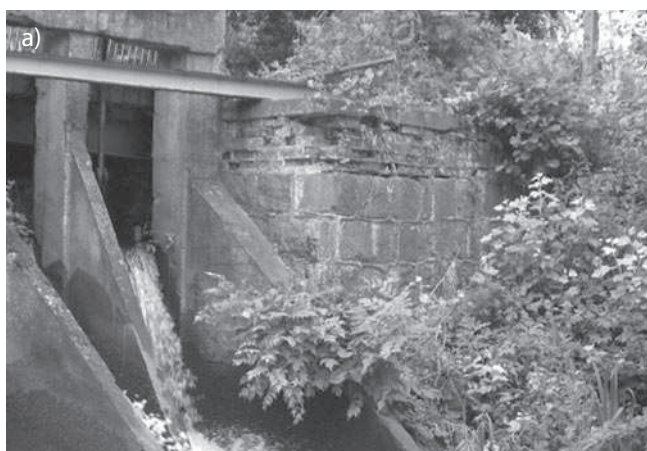
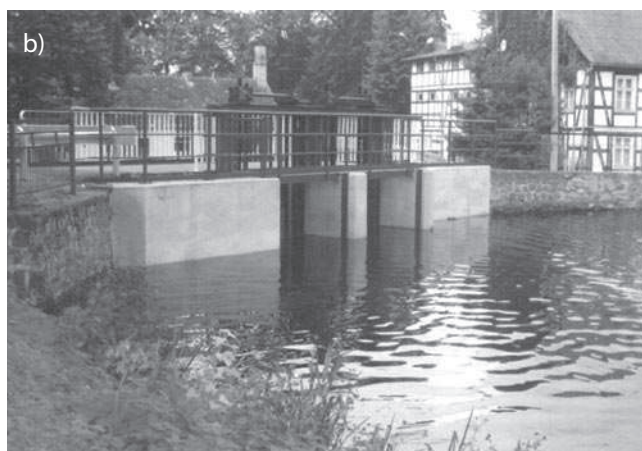
Rys. 3. Jaz stopnia wodnego Krajenka: a) przed modernizacją, b) po modernizacji

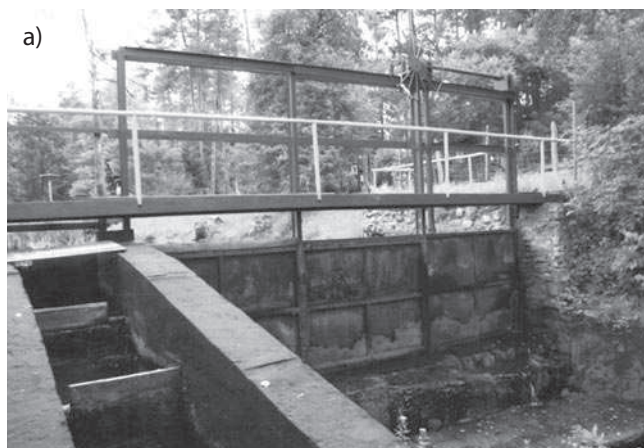
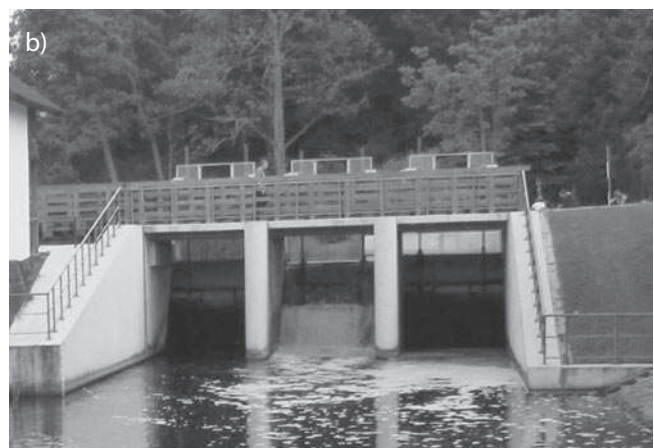
Drugim ocenianym obiektem był jaz zlokalizowany na stopniu wodnym Strużyska, który przed modernizacją miał trzy przęsła o łącznym świetle 6,2 m. Występowały duże trudności z uruchomieniem i podnoszeniem drewnianych zamknięć oraz pojawiły się przecieki na lewym skrzydełku jazu, na styku zamknięcia z jego prowadnicami [9]. Zlokalizowana w czwartym przęśle przepławka dla ryb nie spełniała

swojego zadania (rys. 4), ze względu na zbyt duże różnice poziomów wody pomiędzy jej komorami, a ich gabaryty utrudniały migrację ryb. Szczególnie trudne warunki były odczuwalne, gdy pojawiała się kra i śryż (początkowa faza powstawania lodu).

Jaz stopnia wodnego Strużyska również nie był wyposażony w tablice informacyjne i urządzenia kontrolno-pomiarowe. Oceniane elementy betonowe przed modernizacją

uzyskały niezadowalającą ocenę, nieznacznie wyżej oceniono elementy stalowe. W sumie jaz uzyskał ocenę 1, czyli jego stan można uznać za zły. Modernizacja poprawiła jego stan i jaz uzyskał ocenę 4,75.

**Rys. 4.** Jaz stopnia wodnego Strużyska (widok od dolnej wody): a) przed modernizacją, b) po modernizacji

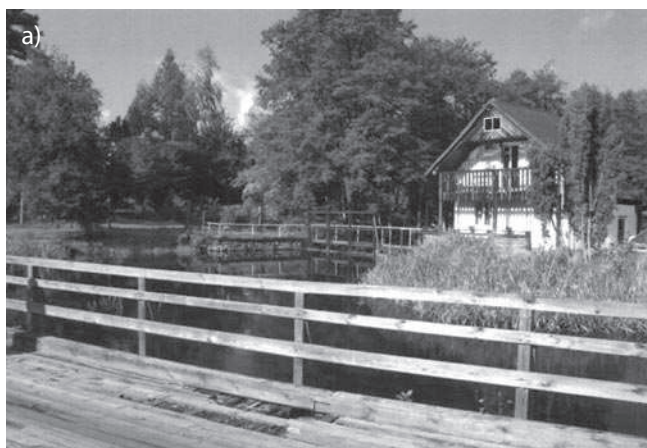
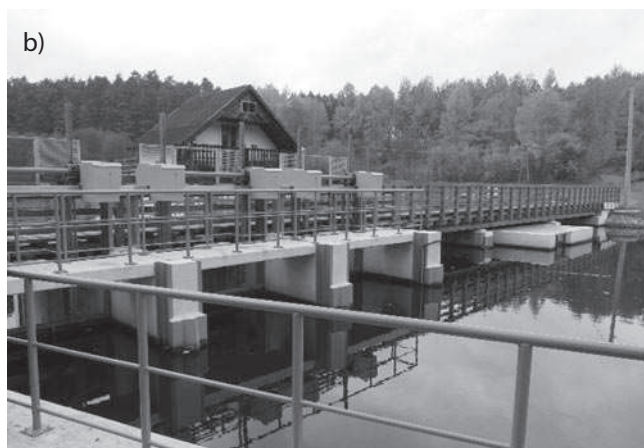
Rys. 5. Jaz stopnia wodnego Strużyska (widok od górnej wody): a) przed modernizacją, b) po modernizacji

Zmodernizowany jaz (w 2015 roku) na stopniu Strużyska ma konstrukcję żelbetową składającą się z 3 świateł o szerokości 3 m, które przegrodzone są dwoma filarami o szerokości 0,46 m każdy, wysokość progu wynosi 2,0 m, natomiast wysokość piętrzenia 3,15 m (rys. 5).
