# Posadowienie obiektu budowlanego w skomplikowanych warunkach gruntowych

Dr inż. Jerzy Sendkowski, Biuro Budowlane ANKRA, Kielce,  
dr inż. Anna Tkaczyk, dr inż. Łukasz Tkaczyk, Biuro Budowlane BAUKO, Kielce

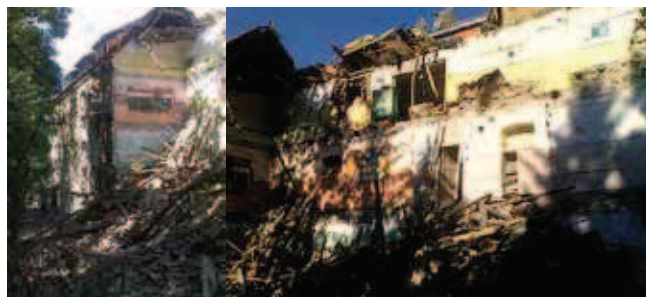
**Rys. 1.** Stan budynku zespołu szkół bezpośrednio po katastrofie budowlanej

W wyniku wybuchu gazu w budynku zespołu szkół całkowitemu zniszczeniu uległo skrzydło wschodnie, a pozostała część obiektu została w istotnym stopniu uszkodzona. W wyniku decyzji PINB, wniosków z wykonanej ekspertyzy uszkodzony budynek zakwalifikowano do rozbiórki. Budynek zespołu szkół postanowiono odbudować. Dokumentację projektową wykonano na podstawie:

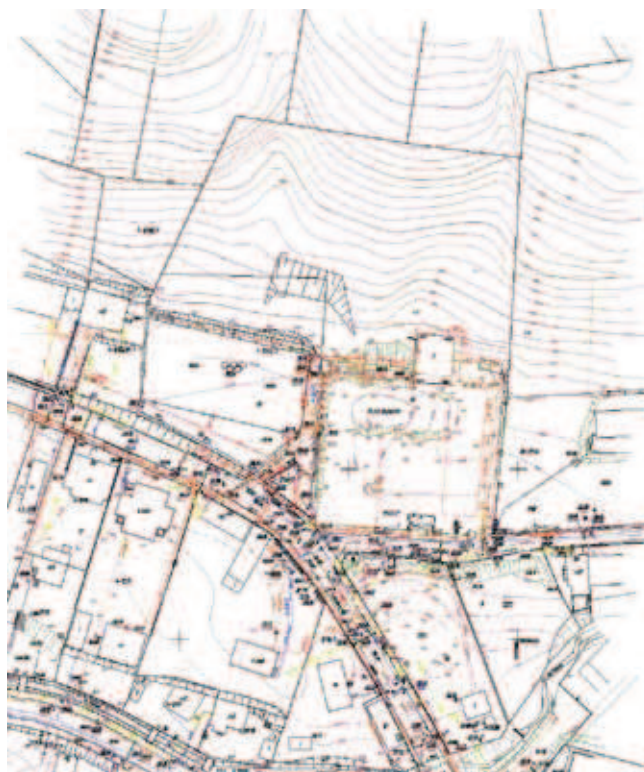
**Rys. 2.** Stan terenu po przeprowadzonej rozbiórce budynku zespołu szkół, bezpośrednio po katastrofie budowlanej

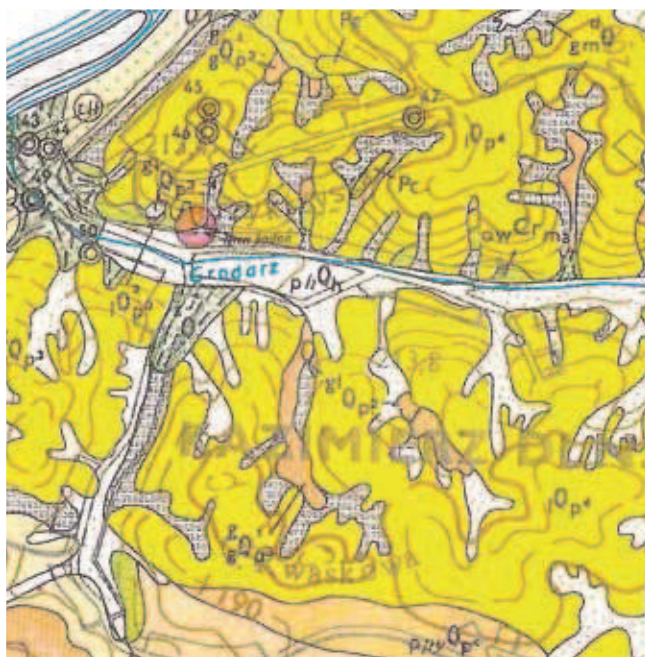
Rys. 7. Mapa geologiczna obszaru w miejscu inwestycji

Podłoże gruntowe według [5] oraz mapy geologicznej pokazanej na rysunku 7 w miejscu inwestycji to: kreda piaszcząca, margiel, wapień, opoki i gezy, pochodzące z okresu mastrychtu. Na skarpie w rejonie przedmiotowej działki stwierdzono utwory czwartorzędowe (miąższość 2,0–4,0 m), nasypy, osady koluwalne (osypy) i wietrzliny przemieszczone in situ oraz niekiedy fragmenty lessów. Poniżej znajdują się skały podłoża, margle i opoki górnokredowe (maastricht). Strop ich jest nierówny, a górne partie są silnie zwietrzałe. W wyniku wietrzenia opok powstają gliny piaszczyste z licznymi drobnymi okruchami skał. W miarę głębokości wymiary okruchów rosną, aż do fragmentów kamienia odwapnionego, a niżej – do litej, nie zwietrzalej skały.

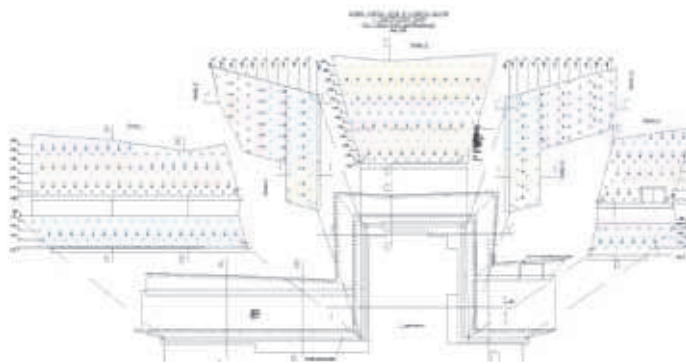
**Rys. 8.** Projekt zabezpieczania skarpy przyjęty arbitralnie, bez obliczeń

Opracowany projekt zabezpieczenia skarp był błędny (zabezpieczenie skarpy przyjęto bez obliczeń, arbitralnie, bez wymaganego sprawdzenia, bez alternatywnego sposobu zabezpieczenia) i jest niepełny, bo:

- dotyczy tylko fragmentu skarpy i nie wynika z przeprowadzonej analizy obliczeniowej, stateczności skarpy zbudowanej z masywu skalnego i zalegającego na nim gruntu wrażliwego na działanie wody,
- brak skutecznego rozwiązania prowadzenia wody ze skarpy, z podstawy skarpy,
- brak zabezpieczenia przed spadaniem kamieni, zsypanywania się gruntu po powierzchni, przed spadaniem drzew zniszczonych podczas wichury, nawisów śnieżnych (a takie są możliwe).

Zaproponowane wzmocnienie pokazane na rysunku 8 nie jest skorelowane z rozpoznaniem podłoża gruntowego, nie jest poparte obliczeniami, np. pokazany sposób zabezpieczania skarpy przez gwoździowanie nie uwzględnia warunków geotechnicznych np. ze wzmożoną infiltracją wody, z uwzględnieniem ciśnienia sphywowego filtrującej wody po intensywnych opadach itp. Przyjęte rozwiązanie nie wynika z rozpoznania, analizy stateczności skarpy zbudowanej z masywu skalnego (opoki), przyjęcie gwoździ gruntowych o długości 24 m nie jest wynikiem analiz i obliczeń itp. Projektant (geotechnik pracujący na rzecz projektanta) jest odpowiedzialny za rozpoznanie geotechniczne, przyjęcie kategorii geotechnicznej obiektu, klasyfikacji warunków gruntowych.

Poprawny projekt zabezpieczenia skarpy winien być poprzedzony dobrym rozpoznaniem górotworu, co pokazano wcześniej. Powinna być opracowana opinia geotechniczna i projekt geotechniczny zabezpieczania skarpy zgodnie z wymaganiami rozporządzenia<sup>1</sup>. Winny być wykonane wariantowe obliczenia. Powinien być opracowany projekt monitorowania skarpy zarówno na czas budowy, jak i na czas eksploatacji.

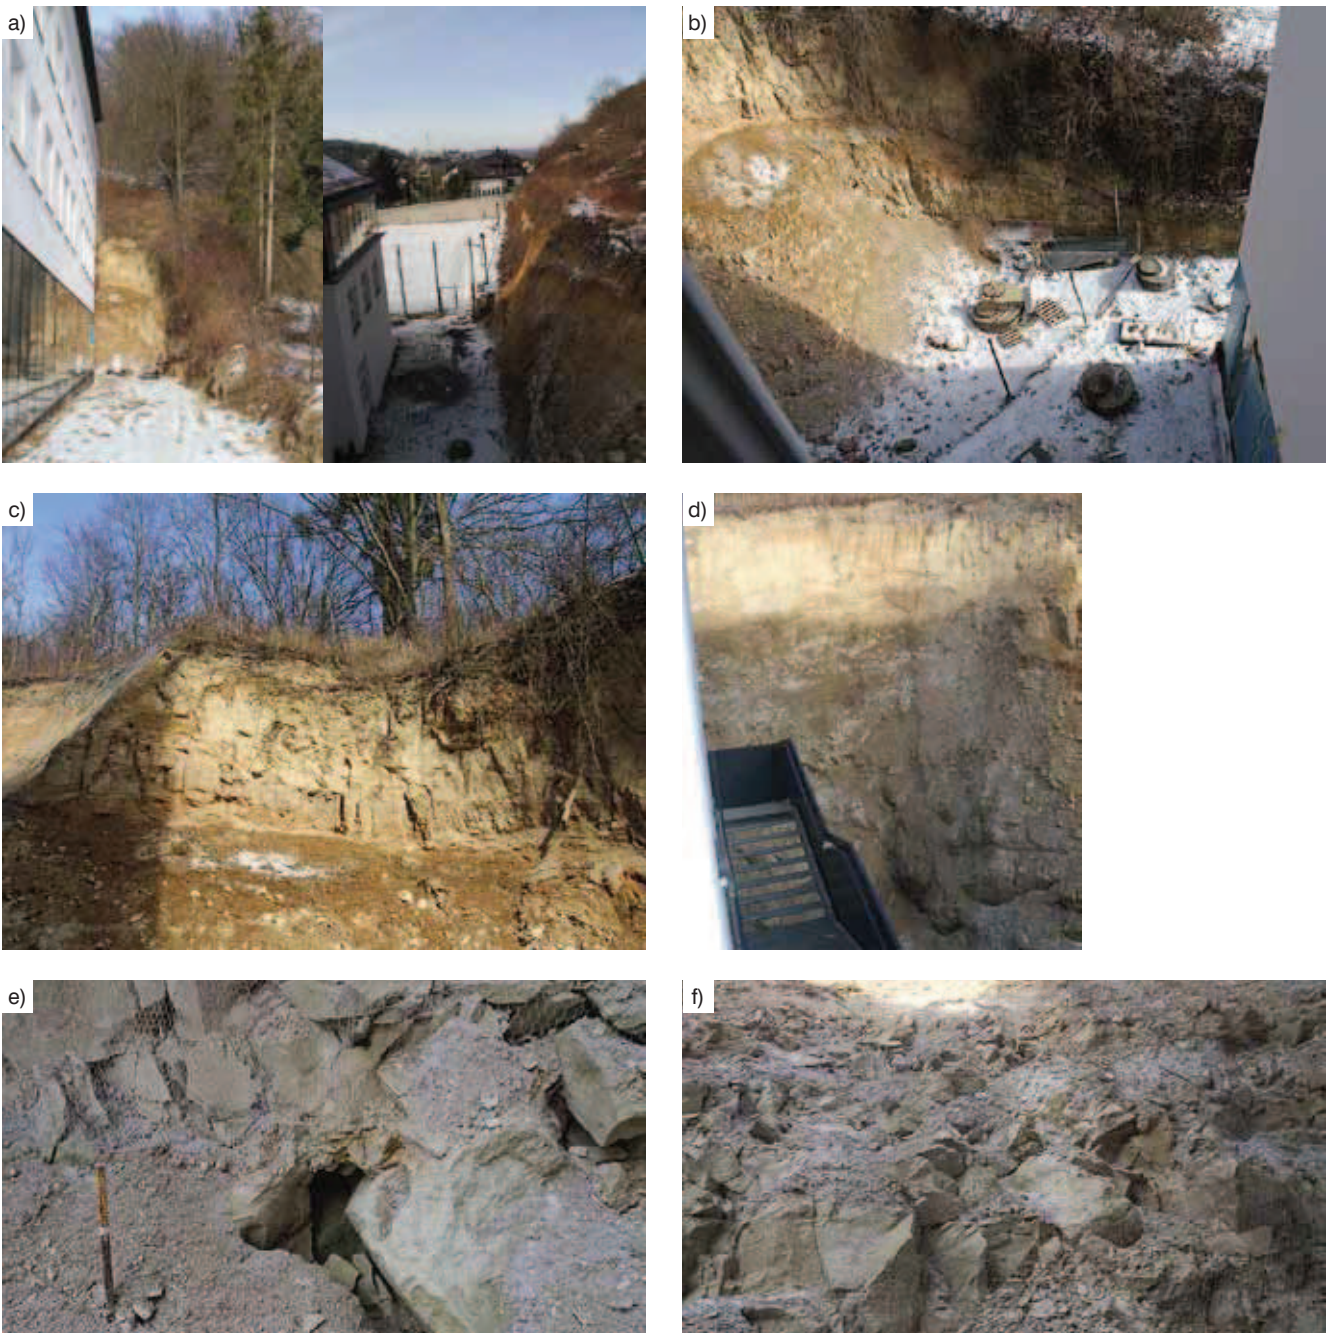
**Rys. 9.** Widok podciętej skarpy i widoczny brak jej zabezpieczenia (a), aktualny stan skarpy (b-f)

Stan realizacji inwestycji na 26.01.2017 pokazano na rysunku 9. Widać podcięcie skarpy, nie wykonane zabezpieczenie. Zakończenie inwestycji znacznie się przedłużyło. Przy realizacji omawianej inwestycji nie był prowadzony stały nadzór geotechniczny i monitoring.

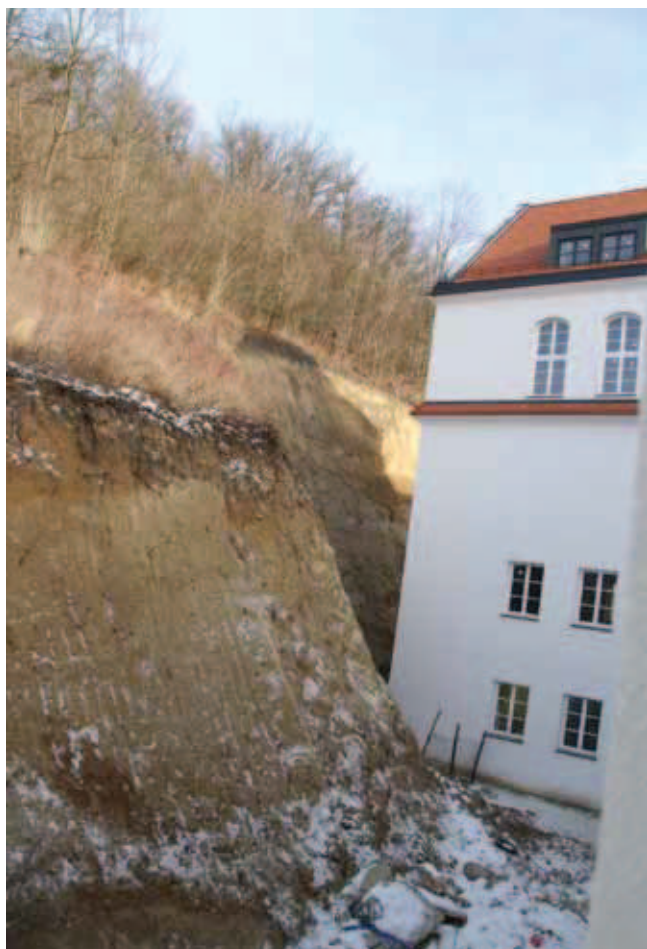
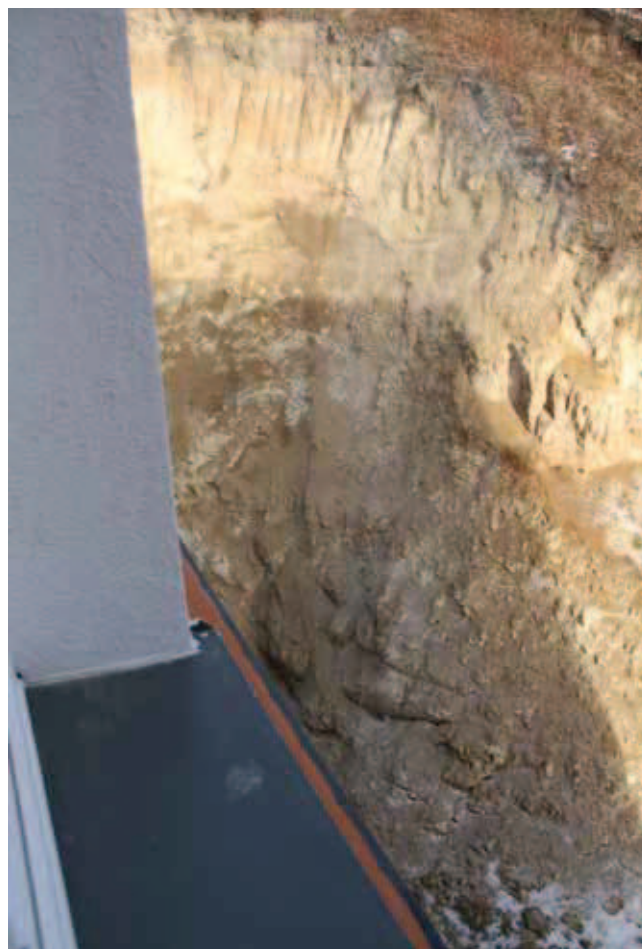
Rys. 10. Widok podciętej skarpy i jej odległość od budynku
