O problemach realizacyjnych fundamentu pod turbozespół

W artykule przedstawiono problemy realizacyjne związane z budową żelbetowej konstrukcji fundamentu pod turbozespół w budynku maszynowni nowo budowanej elektrowni.

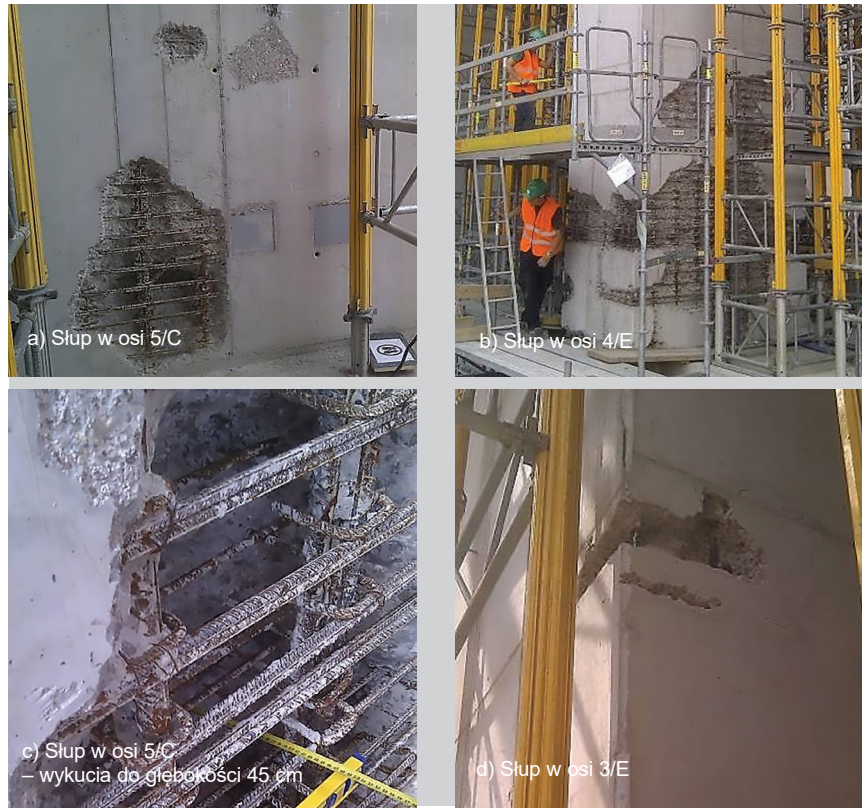
Po demontażu deskowania słupów okazało się, że na ich powierzchniach występują liczne ubytki – „raki”, których przykładowy obraz po rozkuciu i usunięciu luźnych fragmentów pokazano na rys. 3.

Rys. 3. Przykłady uszkodzeń słupów fundamentu turbozespołu

Przyczyną wystąpienia uszkodzeń na powierzchniach żelbetonowych słupów fundamentu turbozespołu był brak możliwości prawidłowego podawania mieszanki betonowej do dolnych części deskowań słupów spowodowany następującymi czynnikami:

- dużym zagęszczeniem poprzecznych prętów zbrojeniowych – miejscami „oczko” siatki zbrojeniowej miało wymiar mniejszy niż 150 mm, a konieczność wprowadzenia ściągów szalunków w praktyce ograniczyła jego rozmiar do 100 x 100 mm;
- zagęszczenie zbrojenia uniemożliwiało zastosowanie klamry spinającej dwa węże do podawania betonu, której średnica w najszerszym miejscu wynosiła 240 mm

(pojedynczy segment węża miał długość 6 m);

- w sytuacji przymusowej zdecydowano się na podawanie mieszanki betonowej ze zbyt dużej wysokości, co sprzyjało rozfrakcjonowaniu jej składników i powstaniu widocznych „raków” w dolnych partiach słupów.

Wykonawca przedstawił plan naprawy uszkodzeń powstałych na powierzchniach słupów. W opracowaniu tym opisano technologię i określono materiały. Naprawa miała na celu przywrócenie zakładanego kształtu słupów oraz integralności i trwałości konstrukcji. Po przeprowadzonej dokładnej inwentaryzacji słupów, a wcześniej prac polegających na skuciu luźnych warstw betonu, dokonano podziału ubytków na dwie kategorie: powierzchniowe (równe otulinie strzemion do około 5 cm) i głębokie, różnicując technologię naprawy. Do naprawy powierzchniowej zastosowano zaprawę systemu naprawczego Weber Deitermann, której celem było przede wszystkim przywrócenie zakładanej geometrii ele-

mentu, odtworzenie otuliny betonowej i zabezpieczenie zbrojenia przed korozją w trakcie użytkowania konstrukcji. Do wypełnienia głębokich ubytków zaproponowano materiał firmy Pagel w postaci płynnej mieszanki typu SCC (ang. *Self Compacting Concrete* – beton samozagęszczalny), zapewniający kompatybilność cech (wytrzymałość na ściskanie, skurcz, odkształcalność termiczna, moduł sprężystości) z materiałem naprawianym.

Przeprowadzone badania ultradźwiękowe słupów nie wykazały jednak wewnętrznych defektów w postaci „raków”. Po ocenie uzyskanych wyników badań betonu – nieniszczących i niszczących – podjęto decyzję o naprawie konstrukcji. Zaproponowana technologia naprawy oraz dobór materiałów naprawczych zostały pozytywnie zaopiniowane przez autorów ekspertyzy.

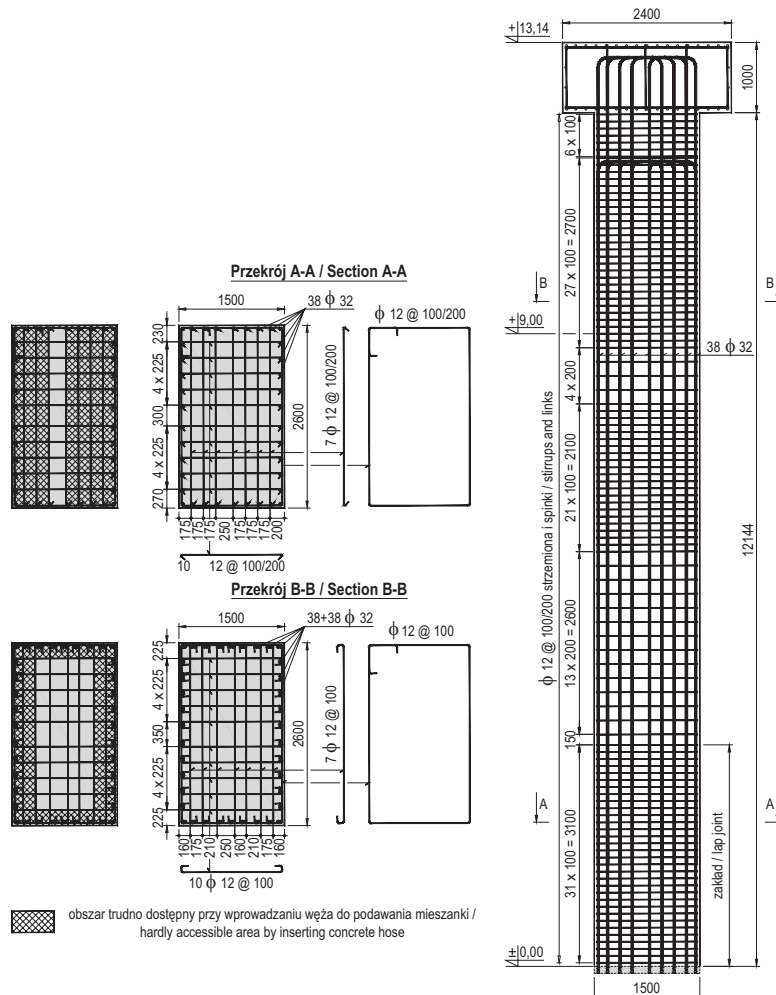
Zbrojenie główne słupów stanowiły pręty $\varnothing 32$, rozmieszczone równomiernie na obwodzie. Były one utrzymywane przez strzemiona i „szpilki”, wykonane z prętów $\varnothing 12$, rozmieszczone w rozstawie co 100 mm (w obszarach zakładów zbrojenia głównego i w sąsiedztwie krótkich wsporników) oraz 200 mm (w pozostałej części słupa) – patrz rys. 4. Projektowana otulina prętów słupów wynosiła 35 mm. Zbrojenie wykonano ze stali klasy A-IIIIN (B500SP).

Rys. 4. Przykład zbrojenia jednego ze słupów w osiach C/9

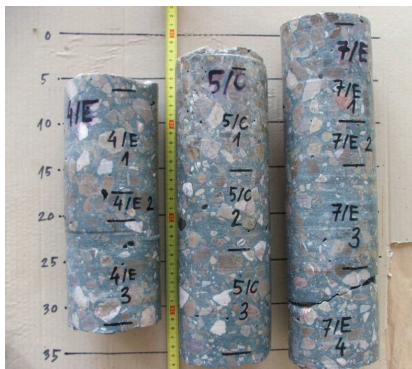
Kontrolę wytrzymałości na ściskanie betonu wbudowanego w słupy przeprowadzono na podstawie wyników badań niszczących próbek przygotowanych z pobranych z odwiertów. Do oceny wybrano 3 słupy w osiach 4/E, 5/C i 7/E, w których stwierdzono wizualnie powierzchniowe uszkodzenia. W przypadku słupów w osiach 4/E i 5/C odwierty pobrano z obszarów skutego betonu, dla słupa 5/C z miejsca nieuszkodzonego powierzchniowo (rys. 5.). Rdzenie betonowe zostały pobrane przez firmę wynajętą przez zleceniodawcę, ekspertyzy w obecności przedstawicieli zleceniodawcy, nadzoru, inwestora, głównego wykonawcy, projektanta obiektu oraz przedstawiciela Politechniki Łódzkiej. Wykonano łącznie 3 odwierty na wysokości około 1 m od poziomu ±0,00 m do głębokości około 30 cm, zachowując kierunek prostopadły do kierunku betonowania (rys. 6.).

Podczas oceny wizualnej powierzchni pobranych odwiertów, a także po ich przecięciu na próbki, nie stwierdzono pustek powietrznych lub nieciągłości struktury betonu. Kruszywo o średnicy do 22 mm było równomiernie rozłożone na długości odwiertu. Na powierzchni pobocznych odwiertów zaobserwowano typowe pojedyncze pęcherze powietrza o wielkości do 5 mm, niepowodujące jednak obniżenia jakości i trwałości betonu.

Rys. 6. Rdzenie betonowe pobrane do badań

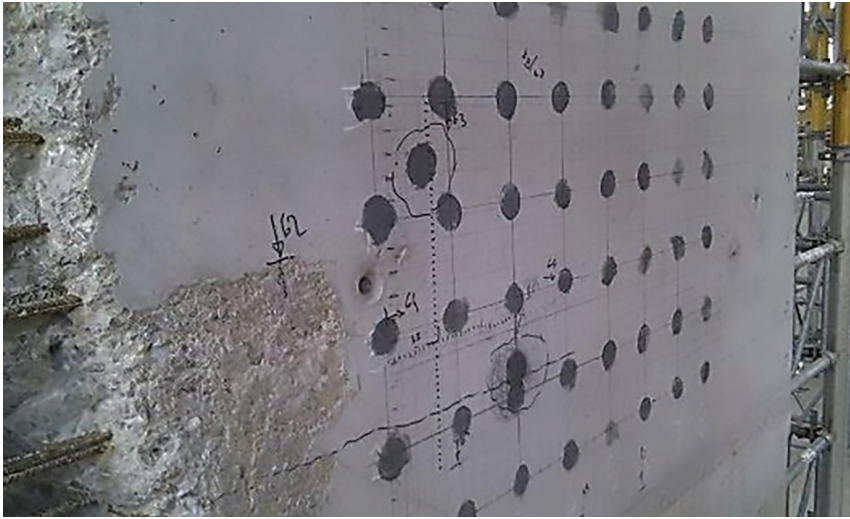
Rozstaw punktów pomiarowych ustalono na 50 cm w poziomie i 100 cm w pionie – rys. 7. Liczba przygotowanych punktów pomiarowych zależała od wymiarów słupów i wynosiła, w zależności od słupa, od 38 do 40. W przypadku stwierdzenia anomalii liczbę punktów pomiarowych na danym obszarze zwiększano. Długość drogi przebiegu fali w każdym przypadku była taka sama i odpowiadała szerokości słupa, tj. 150 cm lub 100 cm. Wyniki pomiarów zestawiono w tablicy 2.

Współczynnik zmienności prędkości fali był w większości przypadków poniżej 1,0%, co świadczy o bardzo dobrej jednorodności betonu. Na podstawie średniej prędkości fali ultradźwiękowej $V = 4,83$ km/s $> 4,5$ km/s jakoś betonu można było określić jako bardzo dobrą, zgodnie ze wskazaniami zawartymi w pracy [7] (w ślad za [8]).

Rys. 7. Widok powierzchni filara po zakończeniu badań metodą ultradźwiękową
