Ocena deformacji budynku spowodowanych podziemną eksploatacją górniczą z wykorzystaniem technologii UAV

Estimating of building deformation caused by mining exploitation using UAV technology

Treść: W artykule dokonano oceny uszkodzeń zewnętrznej elewacji budynku, spowodowanych podziemną eksploatacją górniczą z wykorzystaniem technologii UAV (ang. *Unmanned Aerial Vehicle*). Jako obiekt badań wybrano Kościół pod wezwaniem Św. Krzyża, zlokalizowany przy ulicy Frenzla w Bytomiu. W rejonie Kościoła prowadzona była wieloletnia eksploatacja węgla kamiennego. W celu oceny aktualnego stanu zewnętrznej elewacji przeprowadzono nalot bezzałogowym statkiem powietrznym. Wykonano serię zdjęć frontu budynku. Do opracowania metrycznej fotomapy elewacji wykorzystano oprogramowanie CAD (ang. *Computer Aided Design*) z nakładką Geolisp. Procedura umożliwiła inwentaryzację i kategoryzację uszkodzeń.

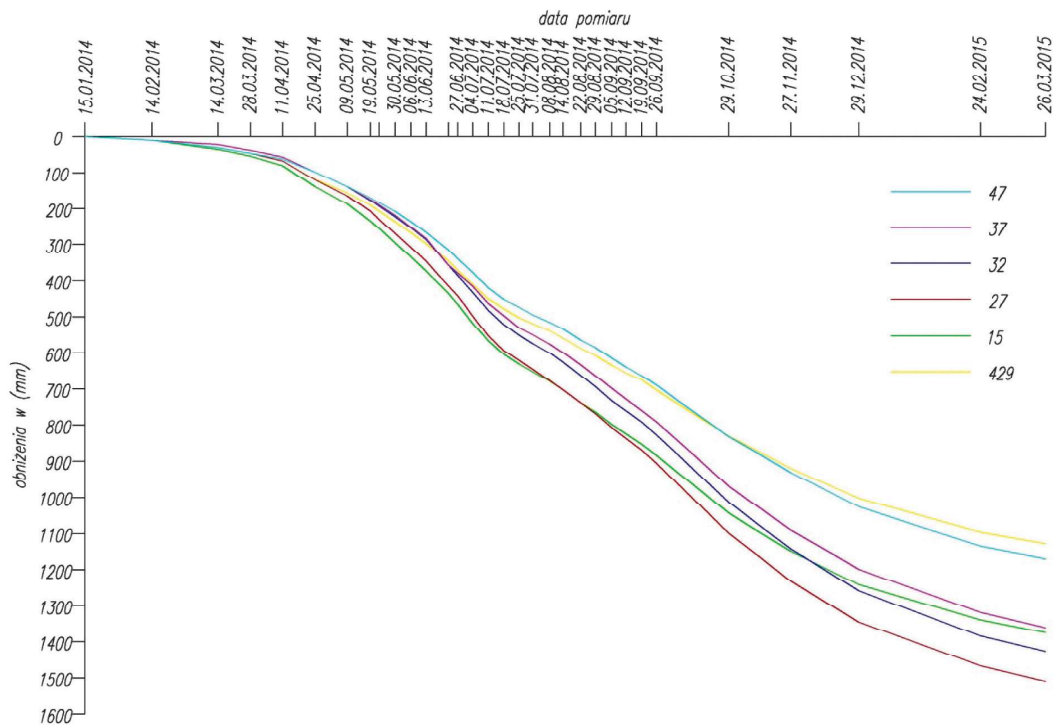
Z wykresu przedstawiającego obniżenia terenu (rys. 5) wynika, iż największe osiadanie wystąpiło na 27 reperze,

Rys. 5. Obniżenia reperów w funkcji czasu założonych na budynku kościoła pw. Św. Krzyża w Bytomiu-Miechowicach od 15.01.2014 r. do 26.03.2015 r. (Kowalski 2015)

który położony jest najbliżej dna niecki obniżeniowej i wyniosło 1575 mm. Natomiast cały budynek obniżył się średnio ok 1390 mm (Kowalski 2015) Wchylenie wieży Kościoła, podczas trwania pomiarów, zmieniało się wraz z postępem frontu eksploatacyjnego. W kierunku północnym wzrastało od 6,1 do 9,0 mm/m, po czym malało do 5,6 mm/m. W kierunku wschodnim natomiast wzrosło od 10,6 mm/m do 15,0 mm/m (Kowalski 2015).

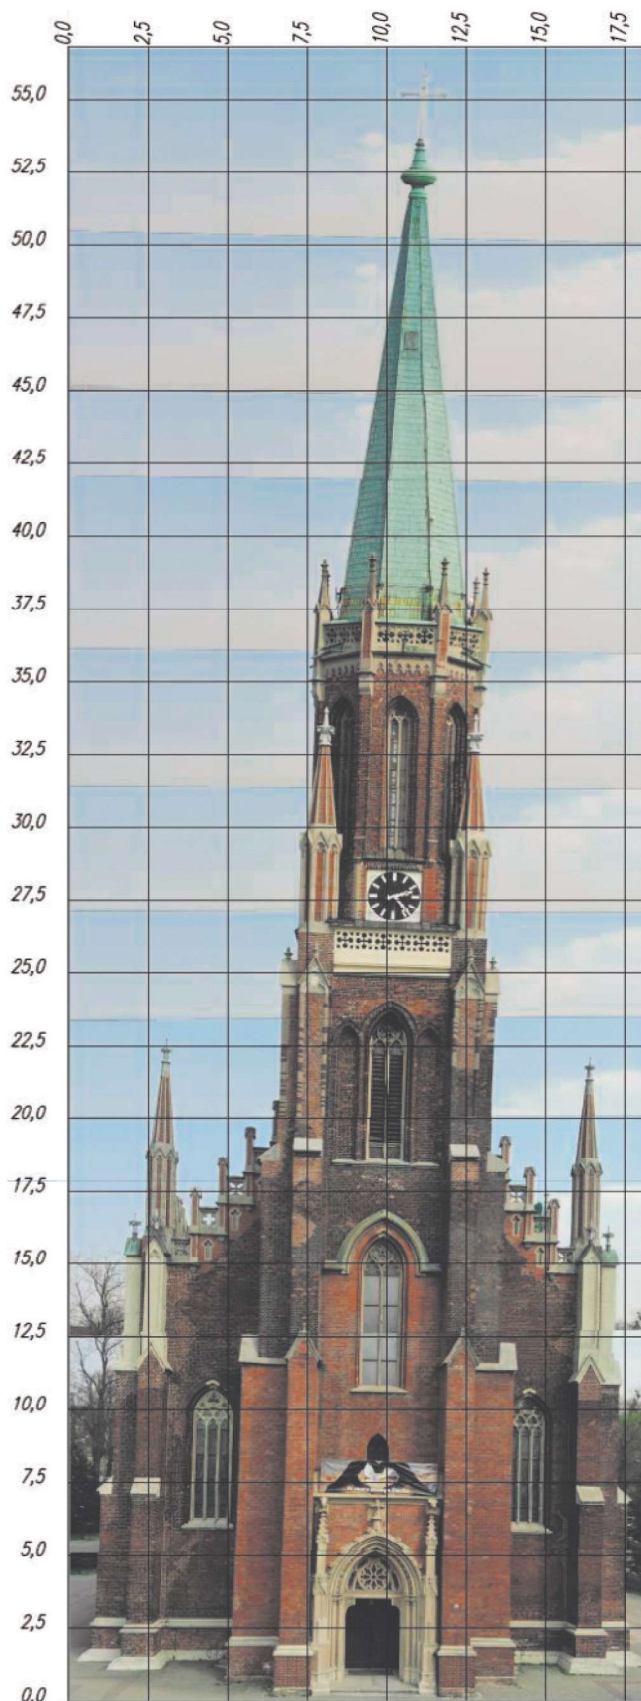
Po wykonaniu analizy otrzymanego zobrazowania można zauważyć, iż budynek na przestrzeni lat był poddawany wielu robotom naprawczym i zabezpieczającym (rys. 9). W górnej jego części widać tzw. ankrowanie, czyli kotwienie ścian za pomocą ściągow. Zadaniem takiego ankrowania jest powiązanie ścian budynku, narażonych na wychylenia powstałe wskutek działania sił poziomych. Na elewacji kościoła można dostrzec liczne pęknięcia, powstałe w wyniku podziemnej eksploatacji górniczej. Najwięcej szczelin jest w prawej części ściany. Przeważają szczeliny pionowe, co wskazuje na przejście pod budynkiem wypukłej niecki eksploatacyjnej. Największa szczelina ma długość ok. 1 m i szerokość ok. 4 cm (rys. 10). Łącznie zinventaryzowano 65 pęknięć – 19 poziomych, 29 pionowych oraz 17 skośnych. Występujące uszkodzenia Kościoła przedstawiono na rysunku 10.

Rys. 9. Widok kościoła uzyskany z połączenia zdjęć (źródło własne)

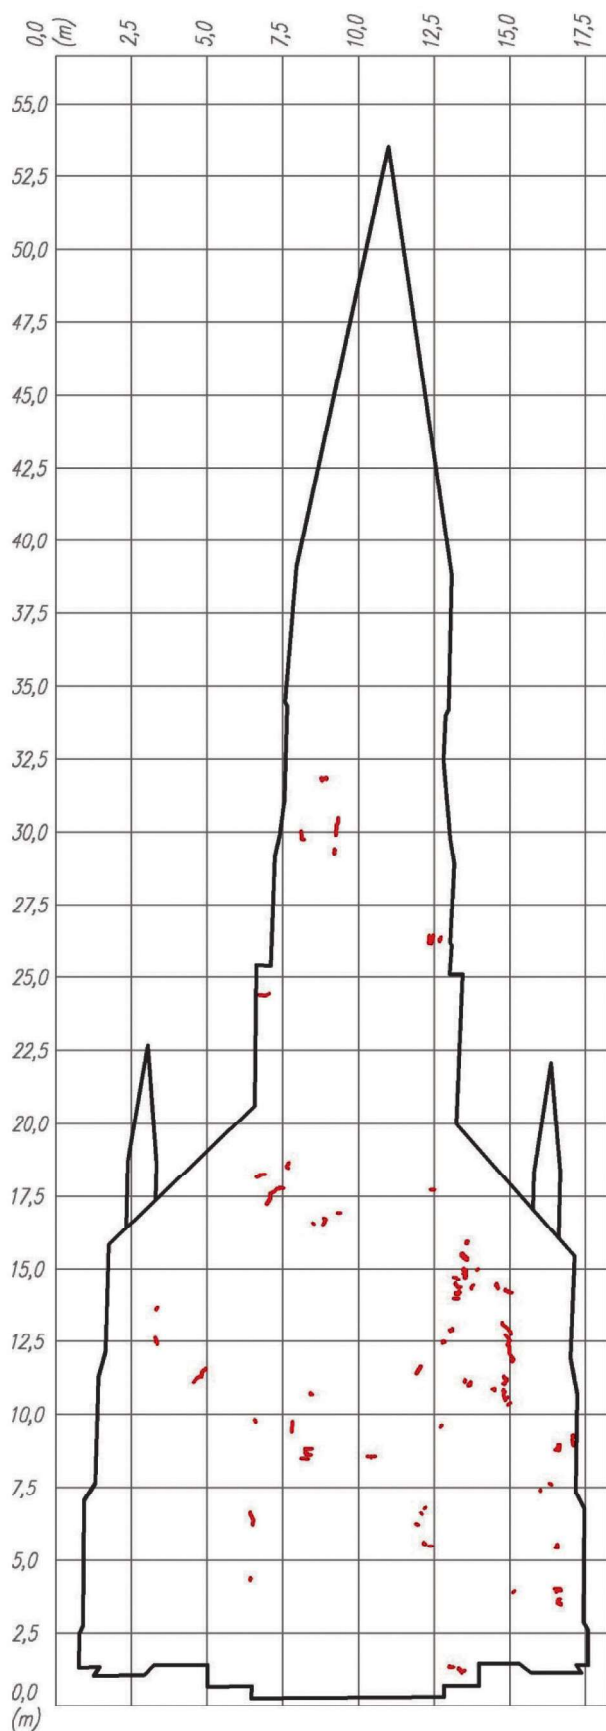
Z pozyskanych informacji wynika, że Kościół pw. Św. Krzyża na przestrzeni lat, od 1927 roku, obniżył się o ok. 20 m. Pokazuje to ogromny wpływ eksploatacji na powierzchnię terenu, a także nieustanną potrzebę monitorowania obiektów budowlanych poddawanych wpływom eksploatacji. W artykule przedstawiono możliwość wykorzystania bezzałogowego statku powietrznego do monitorowania uszkodzeń zewnętrznej elewacji budowli na przykładzie kościoła pw. Św. Krzyża w Bytomiu w dzielnicy Miechowice. W tym celu wykonano serię zdjęć, do których użyto drona DJI Mavic Air. Po opracowaniu wyników uzyskano ortofotomapę, na której widoczne są liczne pęknięcia elewacji kościoła. Największe szczeliny mają długość ok. 1 m oraz szerokość ok. 4 cm.

Rys. 10. Schemat szczelin występujących na frontowej ścianie Kościoła (źródło własne)
