Przebudowa i zabezpieczenie przed wpływami górnictwymi niewielkiego wiaduktu kolejowego zintegrowanego z nasypem

Rebuilding and protection against mining influence on the small railway viaduct integrated with the embankment

Dr inż. Piotr Bętkowski*)

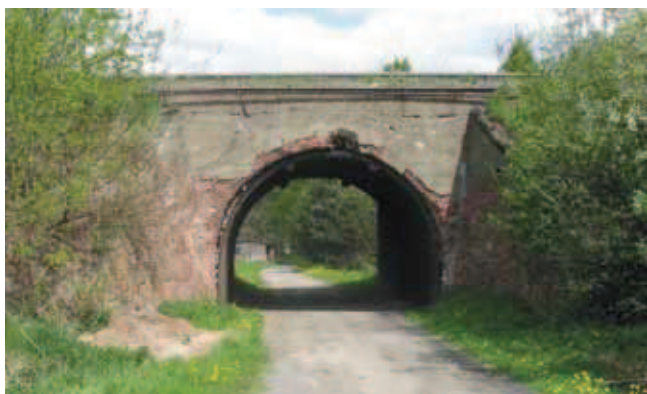
Rys. 1. Ceglany wiadukt łukowy pod torem nr 1 [9]
Fig. 1. Brick arch viaduct under railway track no. 1 [9]

Obiekt pod torem nr 1 to jednoprzęsłowy wiadukt kolejowy o konstrukcji łukowej, sklepionej. Materiał konstrukcyjny w całości stanowi cegła pełna. Od strony wlotu wykonane są trójkątne stojące skrzydła usytuowane ukośnie do osi podłużnej obiektu. Konstrukcja skrzydeł to mur ceglany połączony ze ścianą czołową tunelu (rys. 1). Geometria obiektu:

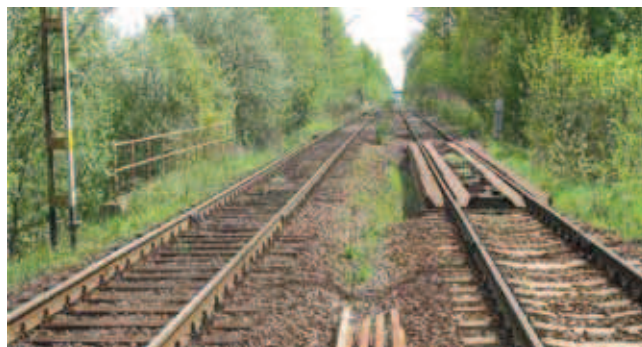
Rys. 2. Widok na tor na wiadukcie [9]
Fig. 2. View on the railway track on viaduct [9]

Na sklepieniu łuku (od spodu) widać liczne spękania, zacieki, wykwyty. Konstrukcja wiaduktu jest zarysowana w wielu miejscach. Są to pęknięcia przechodzące przez całą grubość ścian ceglanych, nadłuczca. Rysy dzielą konstrukcję na szereg luźno związanych ze sobą brył – na przemieszczanie się względem siebie tych brył i stąd na rozwarcie rys wpływ mają m.in. drgania pochodzące od taboru kolejowego (rys. 2).

Konstrukcja wiaduktu została odciążona przez wbudowaną w tor stalową konstrukcję odciążającą (rys. 2). W listopadzie 2004 roku nad wiaduktem zabudowano tymczasową konstrukcję odciążającą typu KO-21/73. Rozpiętość teoretyczna konstrukcji odciążającej wynosiła 21 m, długość całkowita 21,60 m. Stalowa konstrukcja odciążająca podparta została na końcach na prefabrykacjach żelbetowych za pośrednictwem podkładów kolejowych drewnianych. Rolę ścianek zapleczy (zabezpieczenie przed osuwaniem się tłuczni) pełniły podkłady drewniane wsparte na ceownikach zamocowanych w podporach. Żelbetowe płyty prefabrykowane o wymiarach 1,50 × 3,00 m ułożono na warstwie wyrównawczej z pospółki. Konstrukcja odciążająca to miesięczny koszt wynajmu (kilkaset tysięcy złotych) oraz problemy integracji z torem w warunkach

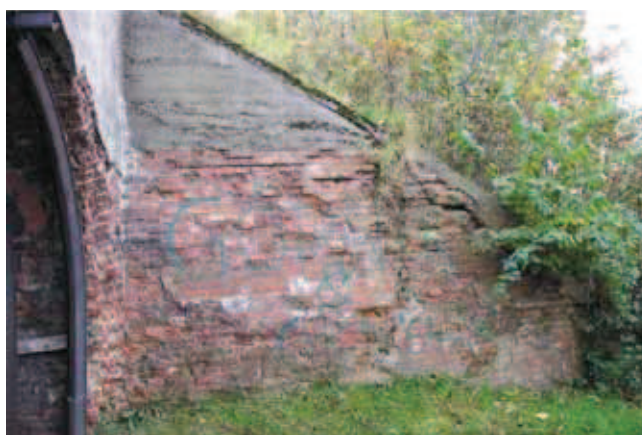
Rys. 3. Wiadukt ceglany – skrzydło południowe [9]
Fig. 3. Brick viaduct – southern flank [9]

Skrzydła wiaduktu są również silnie zarysowane, cegły w wielu miejscach są luźne. Duży fragment muru na prawym skrzydle jest całkowicie oddzielony od konstrukcji (rys. 3).

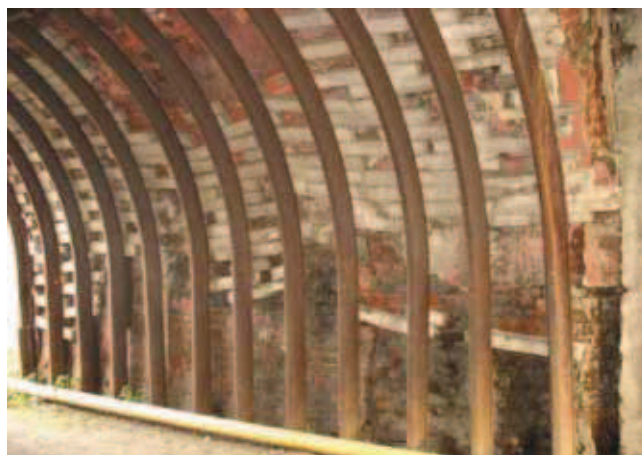
Rys. 4. Wiadukt ceglany – obudowa górnicza z wypełnieniem bloczkami betonowymi [9]
Fig. 4. Brick viaduct – mining case with concrete blocks [9]

W 2004 roku obiekt został prowizorycznie zabezpieczony stalową obudową górniczą z wypełnieniem bloczkami betonowymi przestrzeni pomiędzy nią a sklepieniem i ścianami (rys. 4). Bloczki są luźne, niektóre wypadły na drogę pod wiaduktem. Istotny problem to tynk ze ściany czołowej na wlocie do wiaduktu – opadał płatami, co stanowiło zagrożenie dla użytkowników drogi gminnej (rys. 1). Obudowa górnicza tymczasowo zabezpiecza przed awarią (rozpadem konstrukcji i dezintegracją fragmentu nasypu wraz z torem), ale nie jest w stanie przenieść obciążeń związanych z taborami kolejowymi, dlatego konieczne było umieszczenie nad wiaduktem konstrukcji odciążającej.

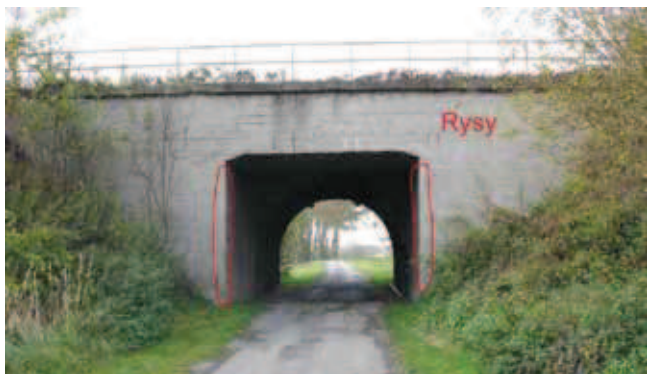
Rys. 5. Wiadukt żelbetowy (pod torem nr 2) [9]
Fig. 5. Concrete viaduct (under railway track no. 2) [9]

Rysy znajdują się przede wszystkim na krawędziach ścian na wlocie do tunelu (rys. 5). Maksymalna szerokość rys wynosi 0,7 mm. Przyczyny zarysowań to: brak „fazowania” krawędzi ścian, słaby beton, nieprawidłowa grubość otuliny, czynniki atmosferyczne.

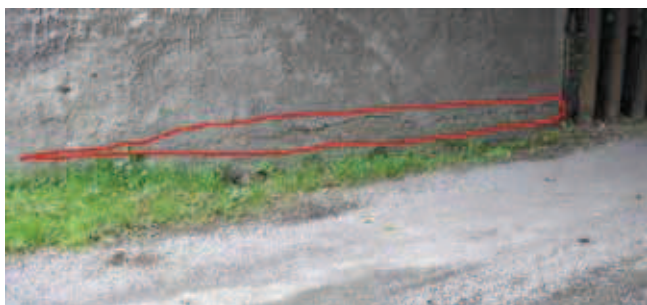
Na obu ścianach wewnątrz tunelu widać nad gruntem rysę poziomą (rys. 6) – rysa ta powstała w miejscu przerwy technologicznej związanej z betonowaniem wiaduktu. Beton był tam źle zawibrowany, o czym świadczą rakowiny w sąsiedztwie rysy. Eksploatacja górnicza zawsze w negatywny sposób działa na takie słabe miejsca konstrukcji.

Rys. 6. Wiadukt żelbetowy – rysa pozioma na ścianie bocznej [9]

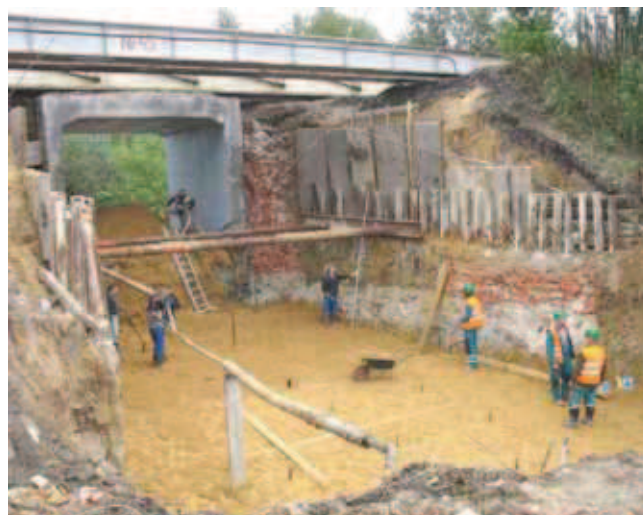
Rys. 11. Wykonywanie poduszki piaskowej [9]
Fig. 11. Making the sand layer [9]

Poniżej zamieszczono kilka zdjęć z przebudowy, ilustrujących omawiane powyżej problemy. Na rysunku 11 pokazano wykonywanie poduszki piaskowej pod nowym wiaduktem. Na rysunku 12 widok na tor na wiadukcie w końcowej fazie przebudowy obiektu, widoczne są konstrukcje odciążające zabudowane w obu torach.

Posadowienie ramy i skrzydeł przyjęto jako bezpośrednie. Podatność konstrukcji (skrzydeł i ramy) do przejmwania odkształceń podłoża wywołanych eksploatacją górnictwą zapewniono poprzez posadowienie na poduszce piaskowej o grubości 0,5 m z piasku średniozagęszczonego o $I_d=0,9$ i dodatkowej płycie dennej pod poduszką. Z uwagi na słaby grunt zalegający na głębokości 3–4 m p.p.t. wymieniono grunt i aby wyrównać naprężenia działające na podłożu z nasypu i wiaduktu wykonano płytę żelbetową o grubości 0,3 m i około 1 m szerszą niż rama. Nad tą płytą stabilizującą podłożo, a pod płytą denną, wykonano opisaną powyżej poduszkę piaskową.

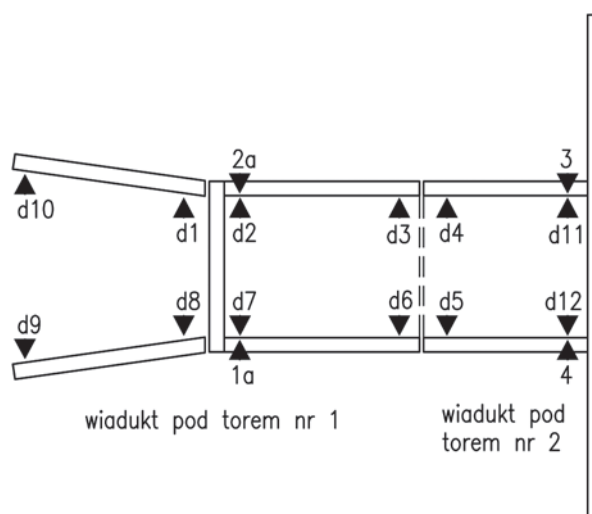
Rys. 16. Lokalizacja reperów [9]
Fig. 16. Location of bench mark [9]

Na obiekcie znajdują się zastabilizowane znaki pomiarowe (repery) ze stali nierdzewnej i kwasoodpornej, przeznaczone do pomiarów geodezyjnych – 14 szt. (rys. 16).

Punkty 1a, 2a, 3, 4 zlokalizowane są na górze ścian. Punkty d1÷d12 zlokalizowane są na dole ścian bocznych i skrzydeł. Na wszystkich reperach wykonywane są pomiary wysokościowe.

Pomiędzy punktami d2-d7, d3-d6, 1a-4, 2a-3 mierzono odległości. Mierzono także szerokość szczelin dylatacyjnych (pomiędzy punktami): d1-d2, d3-d4, d5-d6, d7-d8. Pomiary geodezyjne wykonywane są 3÷4 razy w roku.

W okresie od grudnia 2011 do czerwca 2014 obiekt osiadł o około 55 cm. Osiedlenia były zbliżone do prognoz. W podłożu wystąpiły niewielkie rozpełzania (rozciągania), nieistotne dla obiektu. Szerokość szczelin dylatacyjnych uległa zmianie od -1 mm do +5 mm w zależności od położenia eksploatowanych ścian względem obiektu.
