### Uszkodzenie i koncepcja naprawy żelbetowego osadnika popłuczyn

*ANNA SZYMCZAK-GRACZYK*

**UNIWERSYTET PRZYRODNICZY W POZNANIU, WYDZIAŁ MELIORACJI I INŻYNIERII ŚRODOWISKA,  
KATEDRA MECHANIKI BUDOWLI I BUDOWNICTWA ROLNICZEGO**

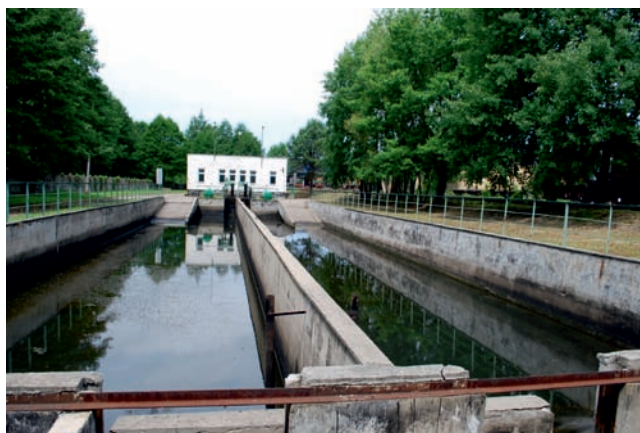
Rysunek 1 Widok istniejącego zbiornika  
Figure 1 View of existing tank

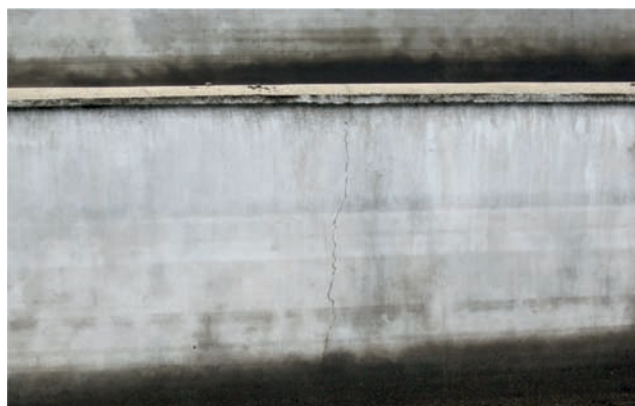
Przedmiotem oceny stanu technicznego był zbiornik żelbetowy. Po opróżnieniu zbiornika w pierwszej kolejności oczyszczono wnętrze z osadów. Na podstawie przeprowadzonych oględzin stwierdzono występowanie w ścianach żelbetowych licznych rys i mniejszych ubytków betonu. Na Rysunku 2 pokazano istniejące uszkodzenia w postaci rysy pionowej zlokalizowanej na wewnętrznej ścianie zbiornika. Rysa ta zlokalizowana była w odległości 30 m od ściany szczytowej zbiornika. Natomiast na Rysunku 3 przedstawiono ubytki betonu na ścianach zbiornika.

Rysunek 2 Widok zarysowanej ściany zbiornika  
Figure 2 View scratch the walls of the tank

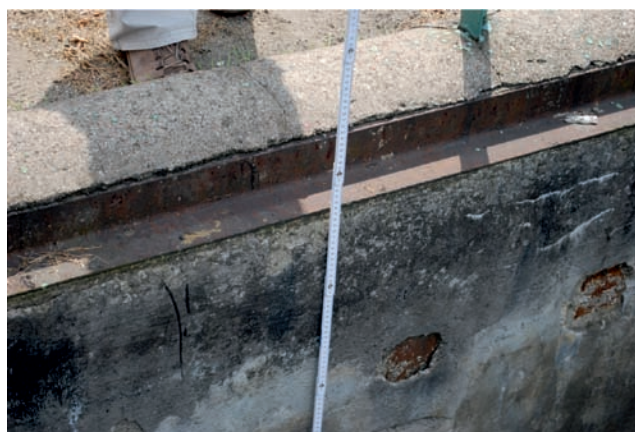
Rysunek 3 Widok ubytków betonu w ścianie zbiornika  
Figure 3 View cavities in the walls of the tank

Przedstawione uszkodzenia w postaci ubytków betonu występują w wielu miejscach w zbiorniku. Ponadto są miejsca, gdzie korozja betonu jest na tyle duża, że widoczne są pręty zbrojeniowe. Uszkodzenia te występują na wewnętrznych ścianach komór separatorów, do których dostęp był bardzo trudny. Ponieważ jest to zbiornik otwar-

ty, gromadzący także wodę deszczową oraz osady, niewątpliwie na jego obecny stan techniczny ma wpływ proces karbonatyzacji, pozbawiający beton właściwości ochronnych wobec stali. Głównym czynnikiem rozpoczynającym karbonatyzację jest dwutlenek węgla zawarty w powietrzu i wodzie deszczowej. Dwutlenek węgla przenikając do wnętrza betonu przez pory reaguje z wodorotlenkiem wapnia, w wyniku czego powstaje węglan wapnia i woda. Można opisać ten proces następującym równaniem:

Zaproponowano koncepcję naprawy polegającą na nałożeniu na powierzchnię betonu warstw wypraw systemu PCC firmy Sika. W pierwszej kolejności należało usunąć skorodowane fragmenty betonu, aż do osiągnięcia zdrowego podłoża. Dodatkowo wszelkie pozostałości powłok zabezpieczających, tłuste i oleiste plamy należało również usunąć. Najskuteczniejszą metodą przygotowania powierzchni betonu do naprawy jest piaskowanie mechaniczne lub hydromonitoring. Rysy i spękania o szerokości przekraczającej dopuszczalną wartość tj. 0,1 mm należało zabezpieczyć np. poprzez klamrowanie. Do naprawy wybrano

produkty renomowanej firmy Sika [1] i w konsekwencji technologię naprawy odpowiadającą opisanym poniżej produktom. Na oczyszczony i nasycony wodą do stanu matowo-wilgotnego naprawiany fragment podłoża należało nałożyć zaprawę Sika Repair 10F [1] stanowiącą zabezpieczenie antykorozyjne zbrojenia oraz warstwę szczipną do zaprawy naprawczej betonu. Grubość warstwy zaprawy Sika Repair 10F [1] powinna wynosić minimum 1 mm i warstwa ta powinna wychodzić po około 1 cm poza krawędzie rozkucia. Niezwłocznie po naniesieniu warstwy szczipnej metodą „mokre na mokre” należało wykleić ubytek techniką „na wcisk” zaprawą standard typu Sika Repair 13F [1] (dla ubytków od 1,0 do 4,0 cm) lub Sika Repair 20F [1] (dla ubytków od 0,5 do 2,0 cm) tak, aby jak najsilniej dokleić ją do podłoża i zagęścić. Dla ubytków o większej głębokości prace powinno się wykonywać etapami. Dla wyrównania powierzchni betonu zaleca się na całej powierzchni wewnętrznej osadnika wykonać szlamowanie produktem standard typu Sika Repair F30 [1]. Uszczelnienie istniejących szczelin dylatacyjnych proponuje się wykonać z wykorzystaniem systemu Sika Primer 3 [1].

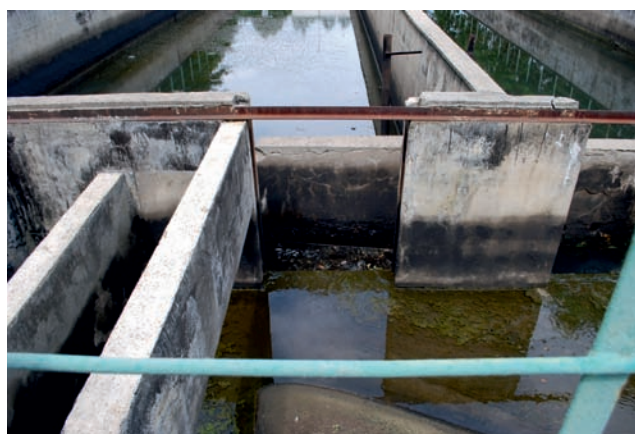
Rysunek 4 Widok części zbiornika z występującymi uszkodzeniami  
Figure 4 View of the tank with damage

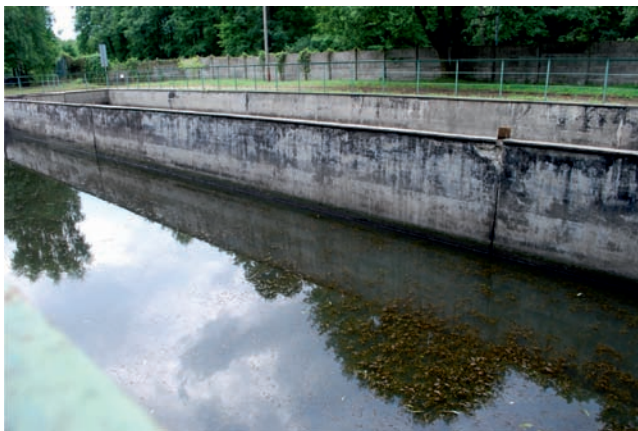
Na wewnętrznych ścianach zbiornika w miejscach przerw dylatacyjnych występują liczne nierówności oraz skorodowane i silnie spękanymi odcinkami betonu o naruszonej przyczepności między zbroje-

niem a betonem. Ściany podłużne zbiornika były podzielone na trzy części o długościach między dylatacjami odpowiednio 15 m, 20 m i 15 m. Na Rysunku 5 przedstawiono jedną z przerw dylatacyjnych wraz z występującymi uszkodzeniami.

**Rysunek 5** Widok przerwy dylatacyjnej zbiornika z występującymi uszkodzeniami

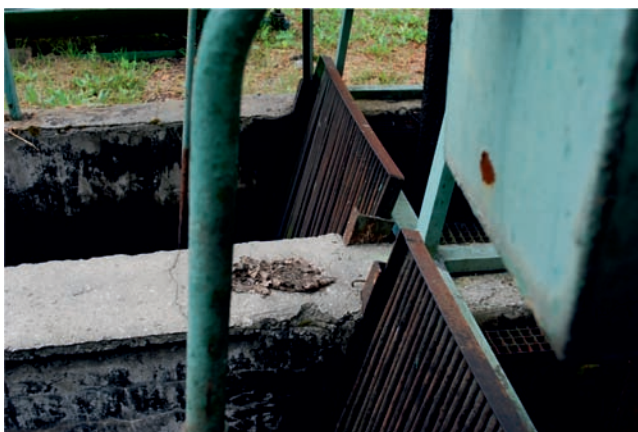
Również stalowe elementy wyposażenia zbiornika takie jak kraty są silnie skorodowane. Na Rysunku 6 pokazano ubytki betonu w górnej części ścian komór zbiornika oraz skorodowane kraty wyłapujące większe powierzchniowo zanieczyszczenia.

**Rysunek 6** Widok części zbiornika z występującymi uszkodzeniami

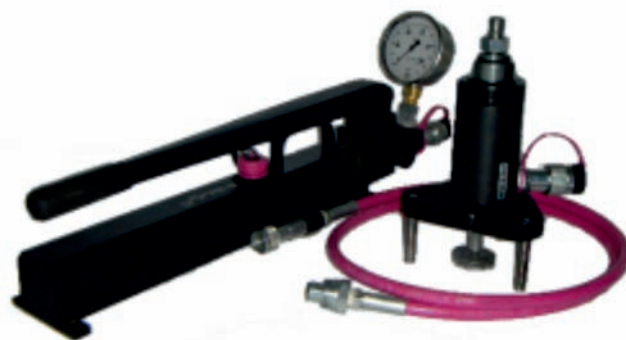
Rysunek 7 Przyrząd do badania przyczepności do podłoża  
Figure 7 Apparatus for testing of adhesion to the ground

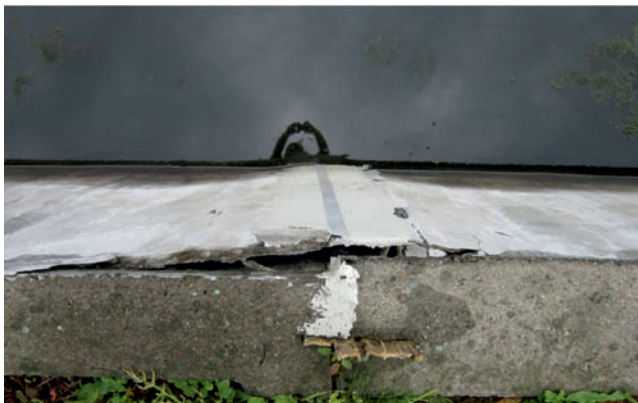
Naprawa realizowana była według pierwszej zaproponowanej koncepcji przy wykorzystaniu produktów firmy Sika. Wykonanie naprawy zbiornika zgodnie z projektem zostało powierzony firmie, która najprawdopodobniej nigdy nie wykonywała tego typu prac. Na pokazanych poniżej zdjęciach przedstawiono efekty prac naprawczych. Na Rysunku 8 oraz 9 pokazano, w jaki sposób wykonano naprawę przerwy dylatacyjnej ściany zbiornika. Odspojeniu uległa warstwa betonu wraz z powłokami.

**Rysunek 8** Widok z góry (z korony zbiornika) odspojenia warstwy betonu wraz z powłokami zabezpieczającymi po wykonanej naprawie

naprawczych może świadczyć o złym przygotowaniu podłoża, niestarannym oczyszczeniu i usunięciu skorodowanego betonu. Przyczyną odspojenia nowo nałożonej warstwy może być również zastosowanie warstwy szepnej oraz nieprzestrzeganie reżimów technologicznych. Istotny jest sposób aplikacji, a także pielęgnacji i potrzebnego czasu do związania poszczególnych warstw przed położeniem kolejnych. Również temperatura powietrza jest ważna przy prowadzeniu takich prac; producent zaleca przedział temperatur otoczenia minimum + 8°C a maksymalnie + 30°C. Niestety opisane zaniedbania spowodowały, że obiekt po raz kolejny musi być częściowo wyłączony z użytkowania na czas następnej naprawy.

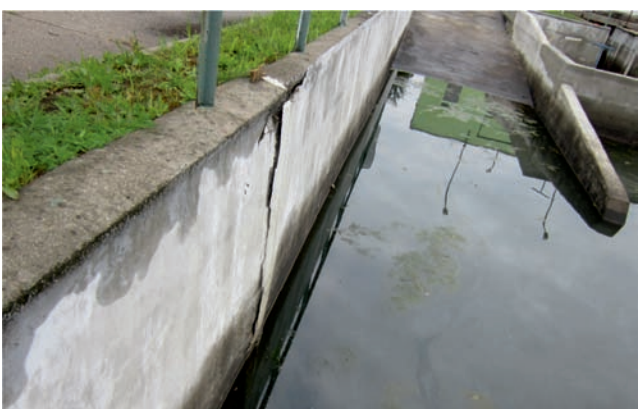
**Rysunek 9** Widok ściany zbiornika po wykonanych pracach

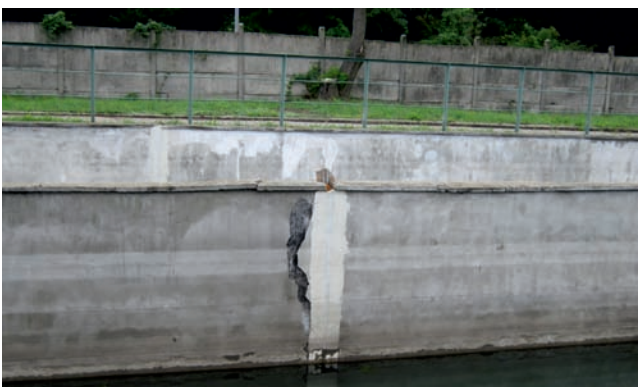
Na Rysunku 10 pokazano "naprawę" kolejnej przerwy dylatacyjnej.

**Rysunek 10** Widok odspojenia się warstwy betonu ściany wewnętrznej zbiornika oraz prac wykonanych przy przerwie dylatacyjnej

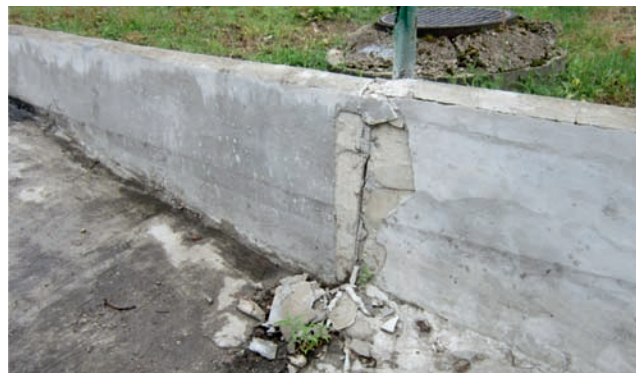
Na Rysunku 11 pokazano przerwę dylatacyjną ściany żelbetowej wjazdu do zbiornika po przeprowadzonej naprawie ubytków betonu oraz po wykonanym zabezpieczeniu produktami firmy Sika.

**Rysunek 11** Widok odspojenia się tynku wraz z warstwą betonu ściany wjazdu do zbiornika oraz prac wykonanych przy przerwie dylatacyjnej

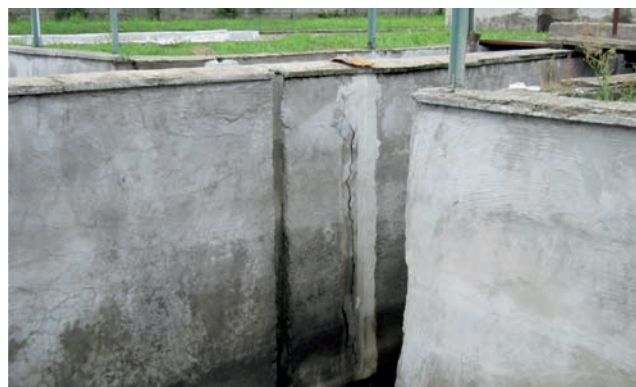
Rysunek 12 pokazuje wykonane prace naprawcze przy przerwie dylatacyjnej oraz pionowe pęknięcie ściany zbiornika, które wystąpiło po przeprowadzonych pracach.

**Rysunek 12** Widok prac wykonanych przy przerwie dylatacyjnej oraz pionowe pęknięcie powstałe po przeprowadzonych pracach
