MAŁGORZATA WUTKE

TPA Sp. z o. o.  
malgorzata.wutke@tpaqi.com

## Przyczyny uszkodzeń warstw asfaltowych nawierzchni, lokalizacja osłabionych miejsc za pomocą systemu GPR

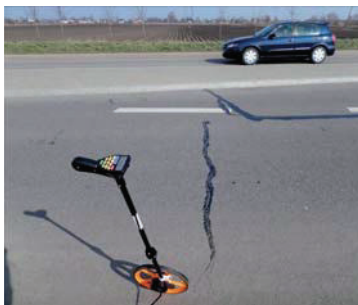
- pojedyncze spękania poprzeczne i podłużne a także liczne ubytki w warstwie ścieralnej,
- spękania warstwy ścieralnej w obrębie wpustów ulicznych,
- „otwartą” teksturę nawierzchni w śladzie kół, natomiast „zamkniętą” teksturę nawierzchni między śladami przejeżdż kół [7].

Fot. 1. Spękanie poprzeczne [7]

Zdefiniowanie uszkodzeń nawierzchni oraz próba określenia ich przyczyn stały się podstawą opracowania projektu naprawy warstwy ścieralnej oraz częściowej naprawy warstwy wiążącej. Projekt naprawy zakładał sfrezowanie całej warstwy ścieralnej [4]. Widok nawierzchni w trakcie jej frezowania przedstawiono na fotografiach 9 i 10.

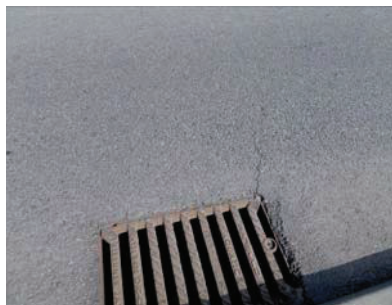
Fot. 2. Spękanie przy studziencie [7]

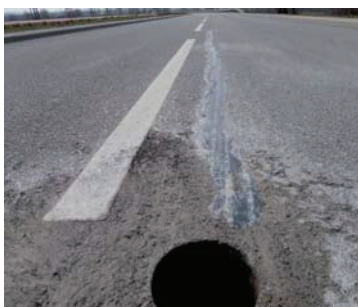
Fot. 3. Spękanie podłużne [7]

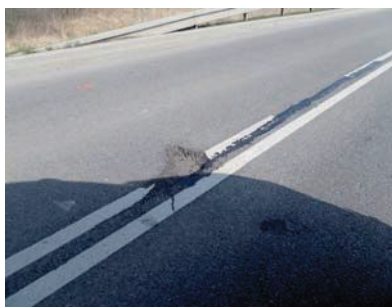
Fot. 4. Ubytek w warstwie ścieralnej [7]

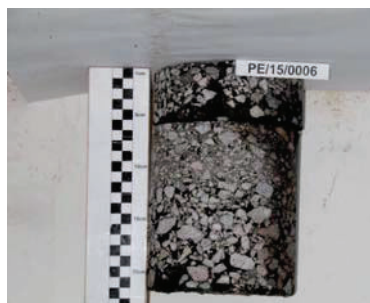
W marcu 2015 r. wykonano odwierty w warstwie ścieralnej w celu przeprowadzenia badań: ITSr, zawartości wolnych przestrzeni, wskaźnika zagęszczenia warstwy. Dodatkowo wykonano odwierty przez wszystkie warstwy asfaltowe w miejscach spękań. W przypadku spękań poprzecznych stwierdzono uszkodzenia tylko w warstwie ścieralnej. W przypadku spękania podłużnego, w jednej z próbek spękana była tylko warstwa ścieralna, natomiast w drugiej – ścieralna i wiążąca. Na podstawie oględzin odwiertów wykonanych w miejscach spękań przy klatce ściekowej stwierdzono uszkodzenia wszystkich warstw asfaltowych. Wykonane odwierty wykazały jednoznacznie, że inicjacja spękań następowała w warstwie ścieralnej. Spękania miały charakter „od góry w dół”, powodując uszkodzenia warstw niżej leżących [7].

Fot. 5. Próbkę odwierconą w obszarze spękania poprzecznego (widoczne spękanie tylko warstwy ścieralnej) [7]

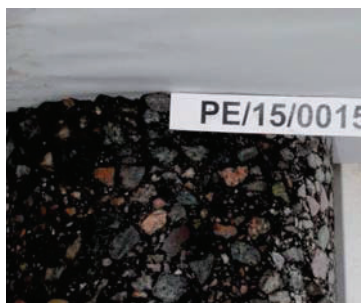
Fot. 6. Próbkę odwierconą w obszarze spękania podłużnego (widoczne spękanie tylko przez warstwę ścieralną) [7]

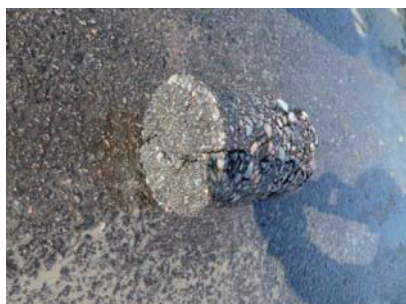
Fot. 7. Próbkę odwierconą w obszarze spękania podłużnego (widoczne spękanie przez warstwy ścieralna i wiążąca) [7]

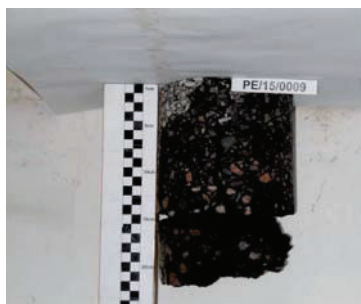
Fot. 8. Próbkę odwierconą w obszarze spękania przy studziencie (widoczne spękanie przez wszystkie warstwy asfaltowe) [7]

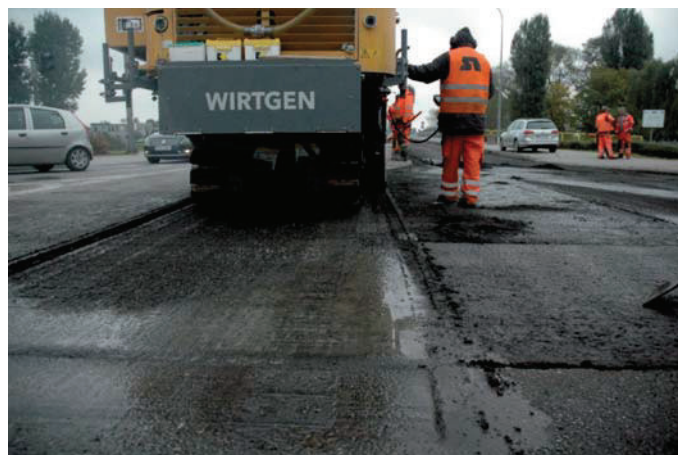
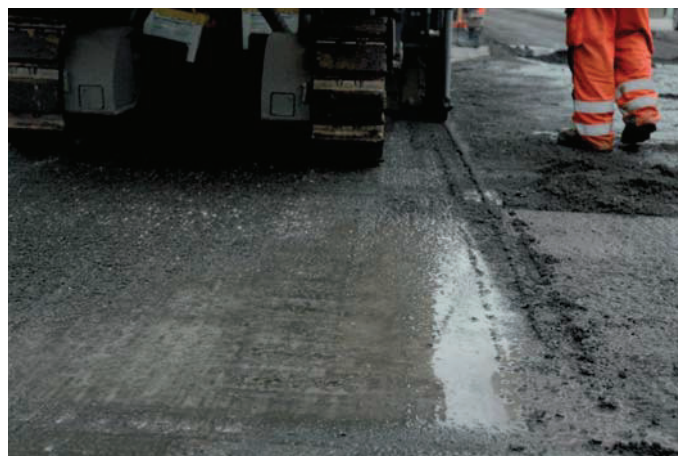
Fot. 9. Frezowanie warstwy ścieralnej nawierzchni

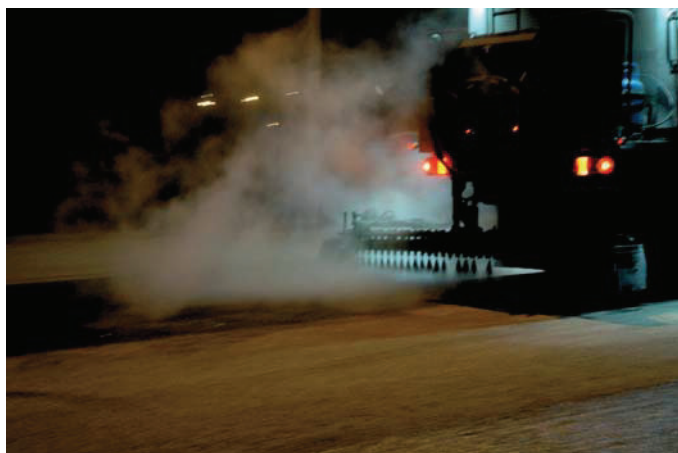
Fot. 11. Skrapianie powierzchni emulsją asfaltową przed układaniem kolejnej warstwy

lowane i równe, bez kolein. Powierzchnia podłoża powinna być sucha i czysta. Przed układaniem warstw powierzchni należy skropić emulsją asfaltową. Prace polegające na skrapianiu powierzchni oraz układaniu nowej warstwy ścieralnej przedstawiają fotografie 11–12.

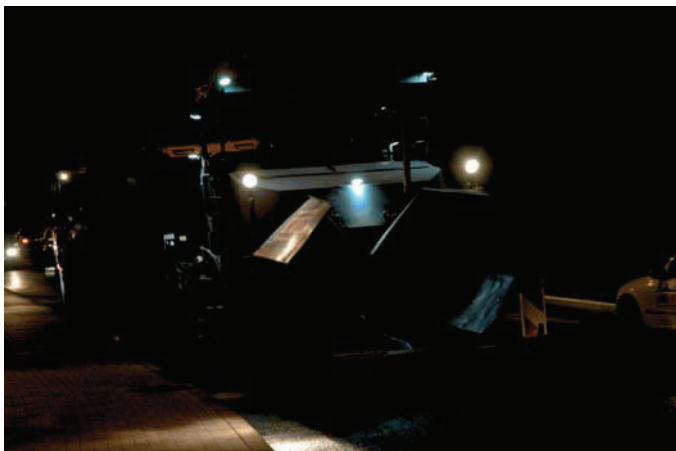
Fot. 12. Układanie nowej warstwy ścieralnej

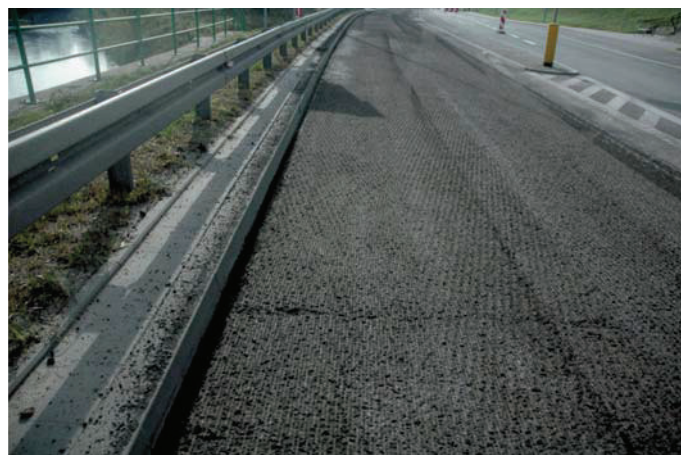
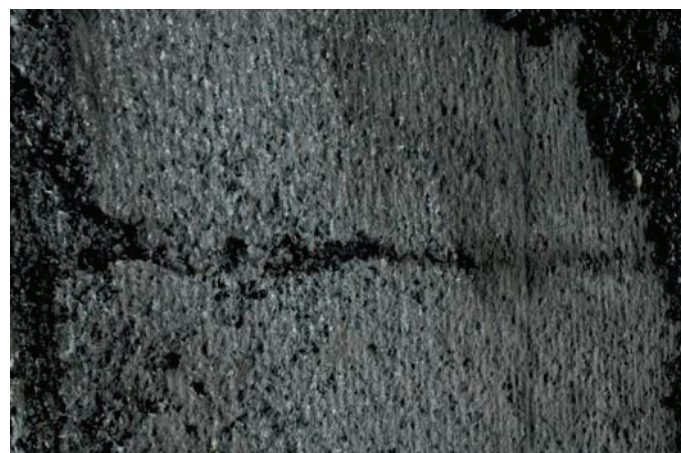
Fot. 13. Spękanie w warstwie wiążącej propagujące w głąb konstrukcji nawierzchni

Fot. 14. Spękanie w warstwie wiążącej propagujące w głąb konstrukcji nawierzchni

– interpretowane jako możliwe spękanie. Ponadto zauważono propagację tego uszkodzenia w głąb konstrukcji nawierzchni. Po sfrezowaniu warstwy ścieralnej w określonej lokalizacji zaobserwowano propagację spękania poprzez warstwę ścieralną do warstwy wiążącej.

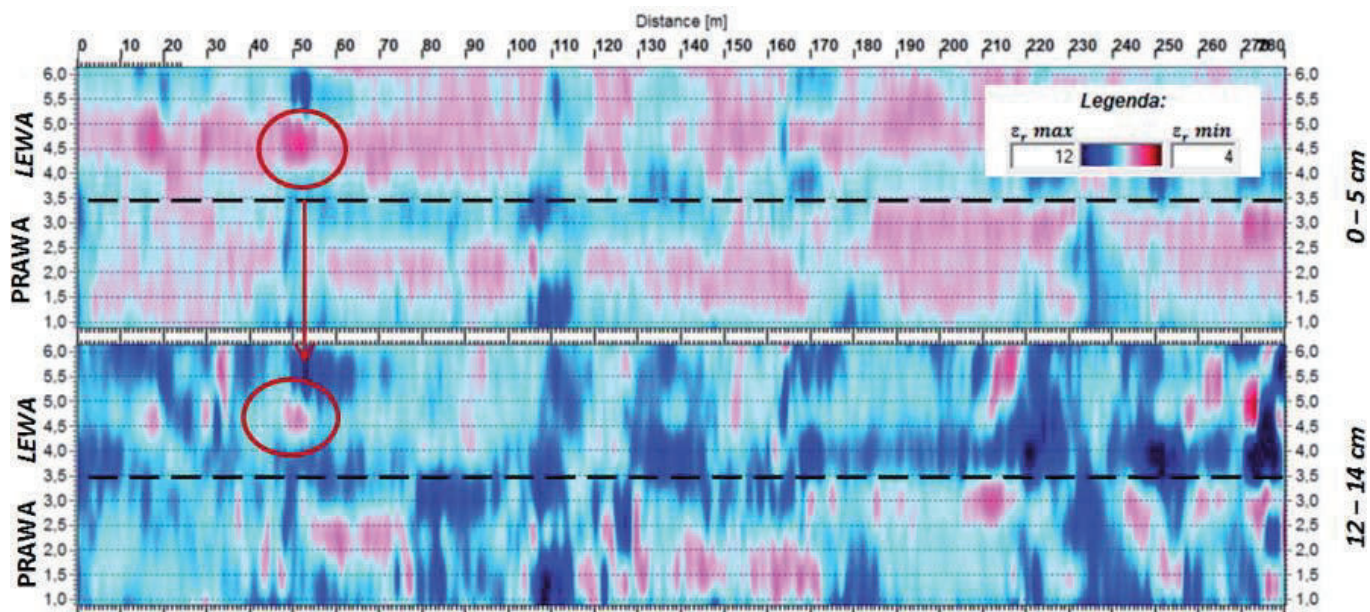
Na rysunku 1, po stronie lewej, w odległości 50 m od przyjętego początku pomiarów mapa powierzchniowa przedstawia miejsce o niskiej wartości stałej dielektrycznej

Rys.1. Mapa powierzchniowa stałych dielektrycznych warstwy ścieralnej (u góry) i warstwy wiążącej (u dołu). Kolorem czerwonym zaznaczono spękanie propagujące w głąb konstrukcji nawierzchni

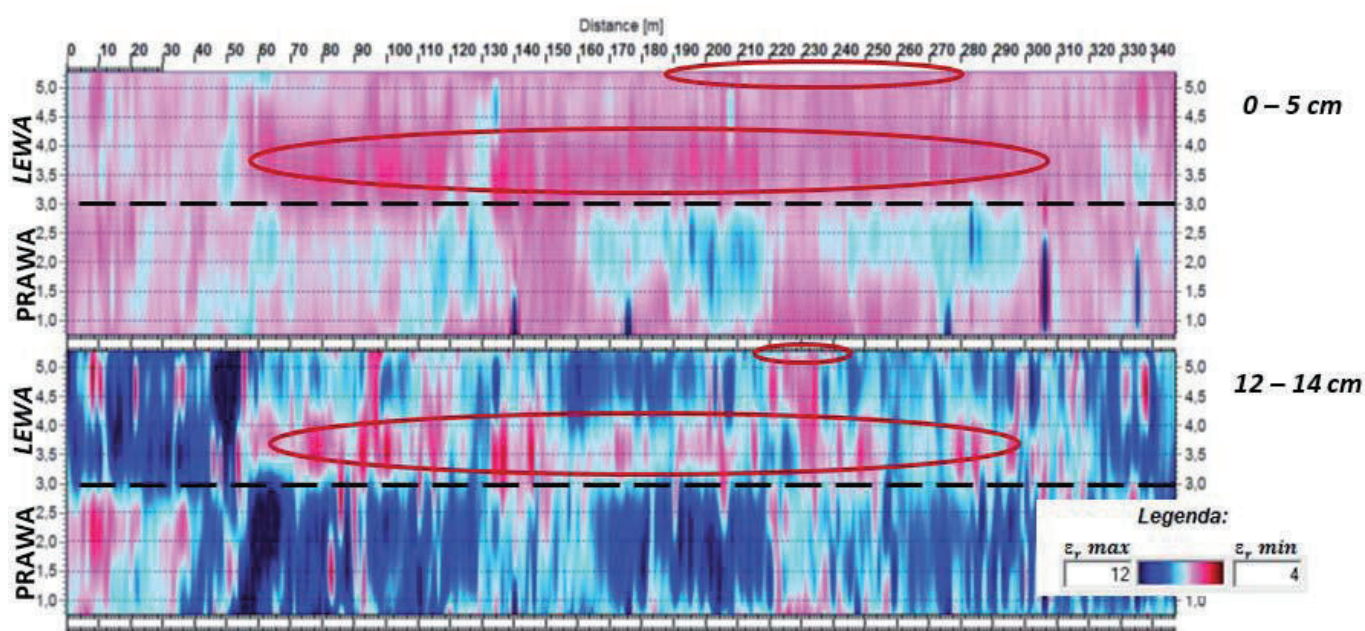
Mapa powierzchniowa kolejnej ulicy (rys. 2) wykazała, że najwięcej uszkodzeń występuje na pasie lewym, przy osi jezdni. Z interpretacji obrazu GPR wnioskowano o prawdopodobnej propagacji uszkodzeń do warstwy ścieralnej. Zdjęcia wykonane po sfrezowaniu potwierdzają wynik badania georadarem ze stanem faktycznym. Po sfrezowaniu warstwy ścieralnej zaobserwowano ubytki także w warstwie wiążącej – tzn. wykruszenia, luźne ziarna.

Rys. 2. Mapa powierzchniowa stałych dielektrycznych warstwy ścieralnej (u góry) i warstwy wiążącej (u dołu). Kolorem czerwonym zaznaczono uszkodzenia zinterpretowane jako propagujące w głąb konstrukcji nawierzchni

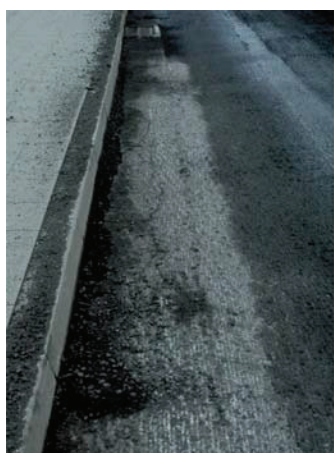
Fot. 15. Uszkodzenia propagujące w głąb konstrukcji przy lewej krawędzi jezdni

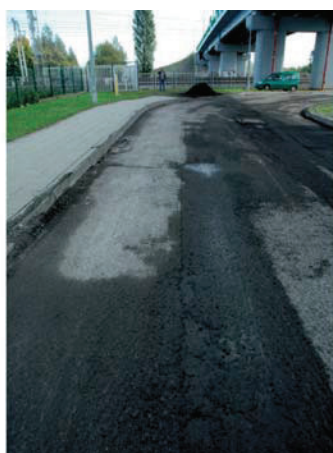
Fot. 16. Wykruszenia, luźne ziarna po środku lewego pasa ruchu

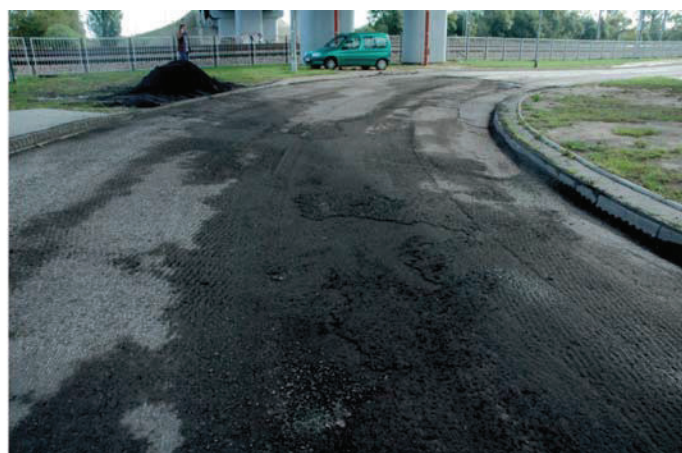
Fot. 17. Wykruszenia, luźne ziarna po środku lewej strony drogi

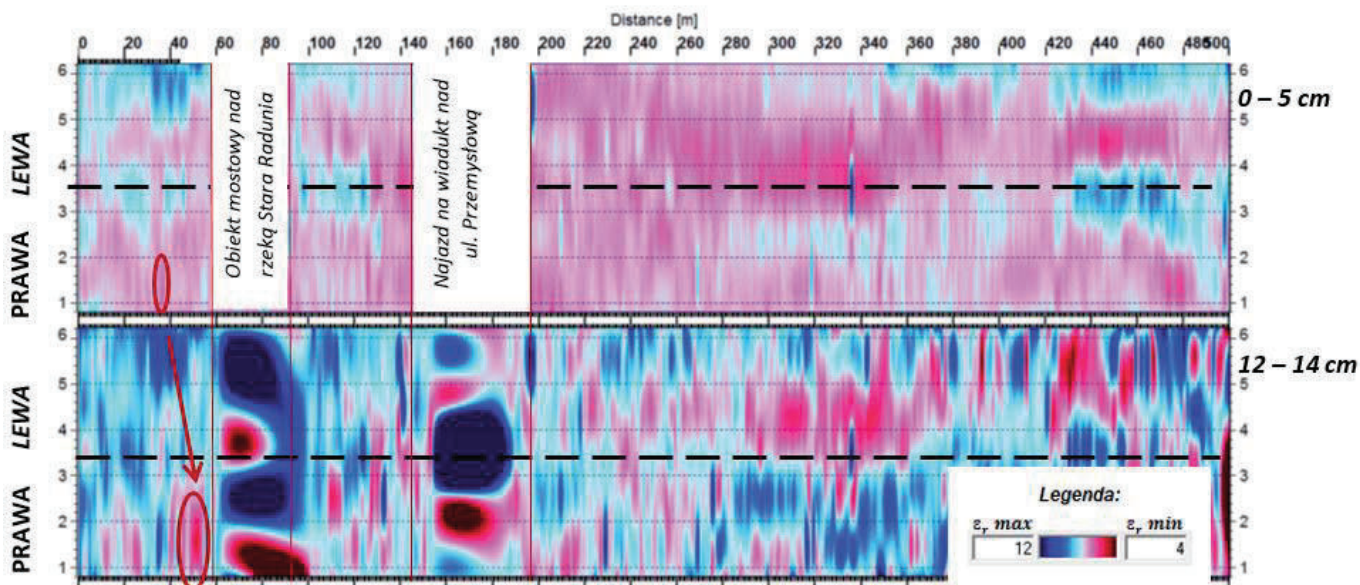
Na rysunku 3 oraz fotografiach od 18 do 20 przedstawiono kolejny przykład zgodności pomiędzy interpretacją georadarową a rzeczywistym stanem nawierzchni. Kolorem czerwonym na mapie powierzchniowej zaznaczono miejsce

o stosunkowo niskiej wartości stałej dielektrycznej. Spękanie warstwy ścieralnej, tak przewidywano, propagowało w głąb konstrukcji.

Rys. 3. Mapa powierzchniowa stałych dielektrycznych warstwy ścierniczej (u góry) i warstwy wiążącej (u dołu). Kolorem czerwonym zaznaczono spękanie zinterpretowane jako propagujące w głąb konstrukcji nawierzchni

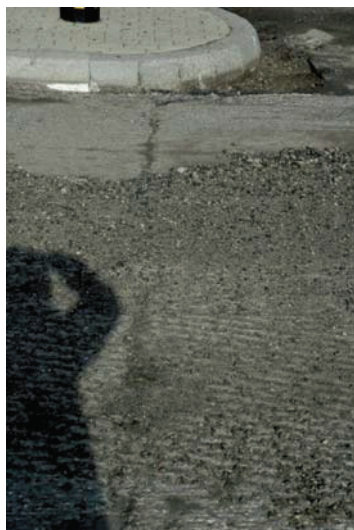
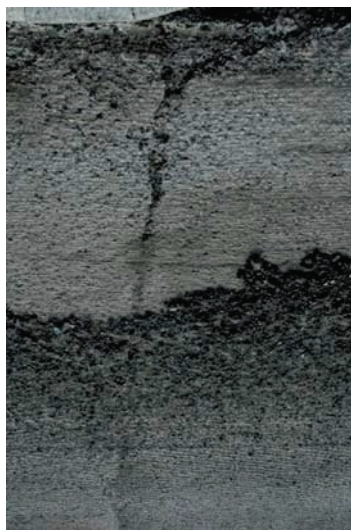
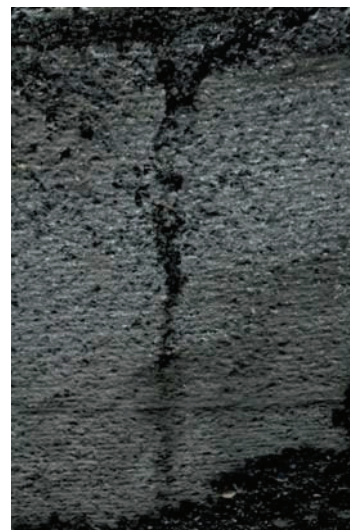
Fot. 18. Spękanie propagujące w głąb konstrukcji nawierzchni

Fot. 19. Spękanie propagujące w głąb konstrukcji nawierzchni

Fot. 20. Spękanie propagujące w głąb konstrukcji nawierzchni
