Problematyka konserwacji zabytkowej architektury żelbetowej na przykładzie wiaty w zespole „Kapelusza Pana Anatola” w Łodzi

THE ISSUE OF CONSERVATION OF HISTORIC REINFORCED CONCRETE ARCHITECTURE ON THE EXAMPLE OF THE SHED BUILDING IN THE "MR. ANATOL'S HAT" COMPLEX IN ŁÓDŹ. The article is about historic, post-war reinforced concrete architecture on the example of a shopping pavilion located in Łódź. Currently, there is still an ongoing discussion in the country about the value of the contemporary cultural goods and how to protect them. Historical buildings, which are made of reinforced concrete are not very numerous. In the era of prefabrication, there are very few unique, distinctive objects. The aim of the work is to show the specificity and problems of the conservation of this type buildings. The work methodology is based on a literature search in the field of post-war modernist architecture in Łódź, as well as the analysis of technical studies and field visions and own observations. The research leads to identification of basic problems and solutions occurring in historical reinforced concrete structures.

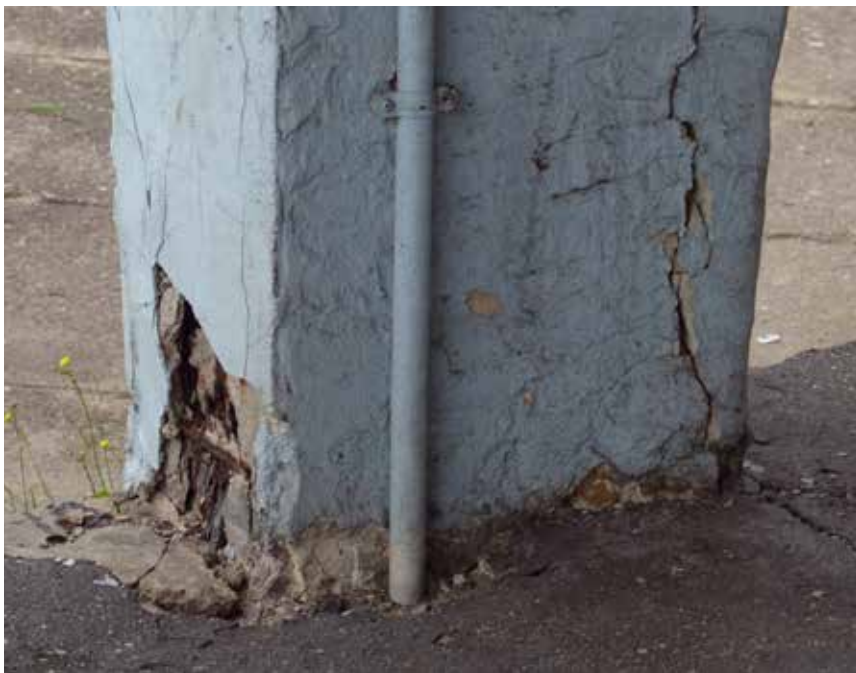
Obecny stan konstrukcji jest zły. W obiekcie widoczne są zniszczenia w rejonie połączenia stópów ze stropem (rys. 4). Otulina zbrojenia w wielu miejscach się odspaja, ukazując skorodowane zbrojenie (rys. 5.). Na konstrukcji dachu widoczny jest postępujący proces karbonatyzacji żelbetu, jednakże brak obecnie widocznych uszkodzeń w postaci zarysowań lub przemieszczeń. Dla przedmiotowego obiektu przeprowadzono analizę statyczną, w której oszacowano wykorzystanie stanów granicznych nośności, na poziomie powyżej 95% (dla przęseł skrajnych), a także przekroczenie o ponad 40% dla przęseł pośrednich. Ponadto należy podkreślić, że omawiana wiatka ma ok 38 m długości, co znacząco przewyższa obecnie stosowaną, normową długość dachów – 20 m. W konsekwencji czego należy sądzić, że już w pierwszym okresie użytkowania, z uwagi na zmiany temperatury i rozszerzanie oraz kurczenie się stali wykorzystanej w zbrojeniu dachu, doszło do przemieszczeń, które w konsekwencji doprowadziły do zniszczeń w utwierdzeniu stópów

w stropie (utworzyły się przeguby), prowadząc do ostabienia konstrukcji w jej podstawie [5].

Rys. 4. Uszkodzenia u podstawy jednego ze słupów; źródło: zdj. autora

względnie wartość zabytkową obiektu, za zasadne uznano zastosowanie nieinwazyjnych prac, polegających na wykorzystaniu preparatów chemicznych hamujących proces korozji. Ponadto zdecydowano się (poza odtworzeniem brakującej otuliny) na wykonanie wzmocnień połączeń stópów ze stropem poprzez wykonanie specjalnych „stóp fundamentowych” oraz dodatkowej otuliny, z dodatkowym zbrojeniem (zwiększenie przekroju stópów), w celu zabezpieczenia nadwyrężonej konstrukcji i uzyskania bezpieczeństwa użytkowania konstrukcji.

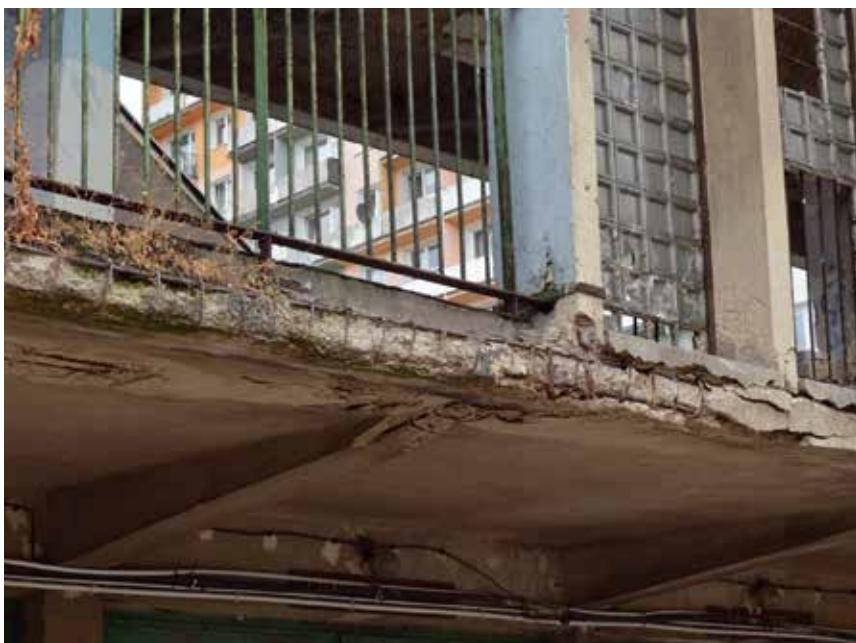
Rys. 5. Uszkodzenia otuliny w rejonie stropu; źródło: zdj. autora
