dr inż. Beata PACHUTKO<sup>1)</sup>, dr inż. Jarosław SAMOLCZYK<sup>1)</sup>, dr inż. Jacek BOROWSKI<sup>1)</sup>  
mgr inż. Henryk JURCZAK<sup>2)</sup>

<sup>1)</sup> Instytut Obróbki Plastycznej, Poznań

# Ocena procesów zużycia matryc do wyciskania profili aluminiowych na podstawie badań SEM, rentgenowskiej analizy fazowej i chropowatości powierzchni

## *Assessment of wear processes of dies for aluminum profile extrusion based on SEM observations, X-ray phase analysis, and surface roughness*

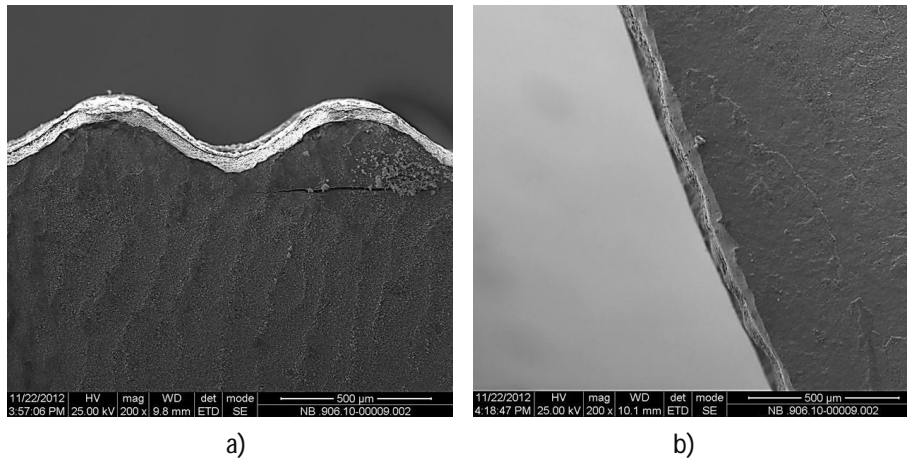
Rys. 1. Krawędź części kalibrującej matrycy F52200/11, SEM

Fig. 1. Edge of the calibrator of die F52200/11, SEM

Widoczne są: pęknięcie w obszarze z „zębami” oraz wykruszenia na zakrzywionej krawędzi. Dyfraktogram ze strefy przypowierzchniowej bieżni matrycy F52200/11 pokazano na rys. 2.

The following are visible: crack in the 'toothed' area and chipping on the curved edge. The diffractogram from the near-surface area of the track of die F52200/11 is shown in Fig. 2.

- pęknięcia powstałe wskutek zmęczenia cieplno-mechanicznego (rys. 1a, 3c, 7a, 7b i 7d),
- wykruszenia, które nastąpiły w wyniku rozwoju pęknięć wywołanych zmęczeniem cieplnym i oddziaływaniem zmiennych obciążeń mechanicznych (rys. 1b, 3a, 3c, 5a, 5c i 5d, 7a, 7b i 7d),
- zużycie ściernie zaobserwowane przede wszystkim w miejscach występowania: „ząbków” i promieni (rys. 3b, 5b i 7c),
- wżery korozyjne powstałe wskutek czyszczenia matrycy w agresywnym roztworze wodorotlenku sodowego w celu usunięcia pozostałości wyciśniętego materiału z powierzchni kalibrującej matrycy (rys. 3d),
- bruzdy i wykruszenia, które zostały zainicjowane przez łuszczenie się lub pękanie warstwy związków międzymetalicznych zawierających Fe-Al-Mg-O powstałej na powierzchni bieżni rdzenia matrycy podczas eksploatacji (rys. 9c, 9d i 11). Zjawisko to opisano szczegółowo w pracach [2 i 3].

- cracks caused as a result of thermo-mechanical fatigue (fig. 1a, 3c, 7a, 7b, and 7d),
- chipping that occurred as result of crack development caused by thermal fatigue and the effect of variable mechanical loads (fig. 1b, 3a, 3c, 5a, 5c and 5d, 7a, 7b and 7d),
- abrasive wear observed, above all, in areas of: ‘teeth’ and radii (fig. 3b, 5b and 7c),
- corrosion pits caused as a result of cleaning of the die in an aggressive sodium hydroxide solution for the purpose of removing residues of extruded material from the die calibrator surface (fig. 3d),
- furrows and chipping initiated by delamination or cracking of the layer of intermetallic compounds containing Fe-Al-Mg-O formed on the surface of the die core track during exploitation (fig. 9c, 9d and 11). This phenomenon is described in detail in works [2 and 3].

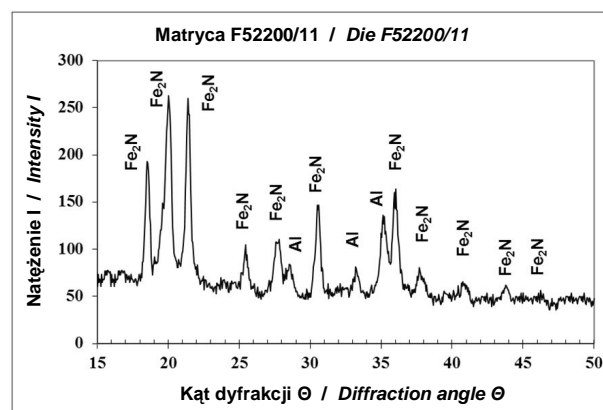
Rys. 2. Dyfraktogram strefy przypowierzchniowej bieżni matrycy F52200/11

Fig. 2. Diffractogram of the near-surface area of the track of die F52200/11

Z dyfraktogramu wynika, że w strefie przypowierzchniowej bieżni matrycy występują azotki żelaza  $\epsilon\text{-Fe}_2\text{N}$  oraz pozostałości wyciśniętego materiału – aluminium.

The diffractogram shows that there are  $\epsilon\text{-Fe}_2\text{N}$  iron nitrides and residues of the extruded material – aluminium – in the near-surface area of the die track.

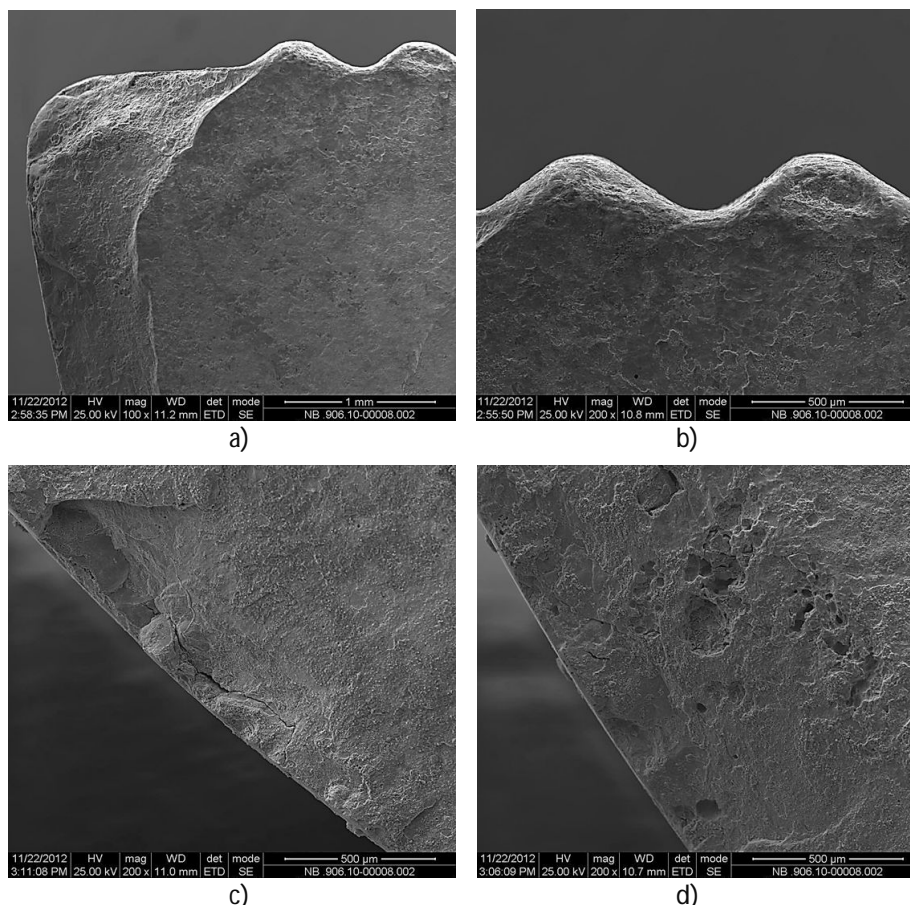
Rys. 3. Krawędź części kalibrującej matrycy F52200/10, SEM

Fig. 3. Edge of the calibrator of die F52200/10, SEM

Matryca ta wykazuje ubytek w narożu o makro-skopowych wymiarach (rys. 3a). W obszarze z „ząbkami” widoczne jest zaokrąglenie krawędzi (rys. 3b). W części zakrzywionej zaobserwowano pęknięcia i wykruszenie o długości ok. 0,5 mm (rys. 3c). W obszarze pokazanym na rys. 3d stwierdzono wżery korozyjne powstałe najprawdopodobniej po czyszczeniu matrycy w wodnym roztworze wodorotlenku sodowego przed każdym procesem azotowania gazowego.

This die exhibits a decrement in the corner with macroscopic dimensions (Fig. 3a). Rounding of edges is visible in the 'toothed' area (Fig. 3b). In the curved part, cracks and chipping were observed with a length of about 0.5 mm (Fig. 3c). In the area shown in Fig. 3d, corrosion pits were observed created most probably after cleaning of the die in an aqueous sodium hydroxide solution before every gas nitriding process.

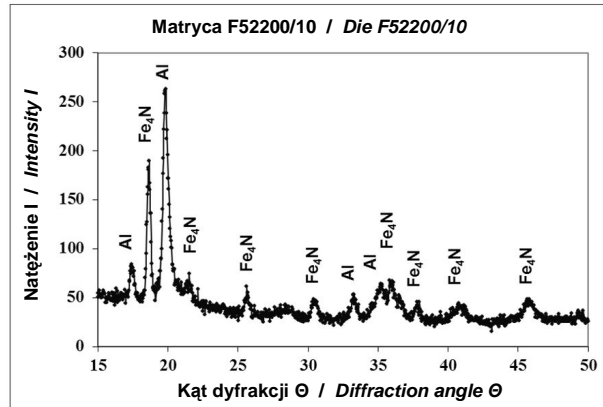
Rys. 4. Dyfraktogram strefy przypowierzchniowej bieżni matrycy F52200/10

*Fig. 4. Diffractogram of the near-surface area of the track of die F52200/10*

Analiza fazowa metodą rentgenowską wykazała obecność azotków żelaza  $\gamma'$ - $\text{Fe}_4\text{N}$  oraz pozostałości wyciśniętego materiału w strefie przypowierzchniowej bieżni matrycy.

*X-ray phase analysis indicated the presence of  $\gamma'$ - $\text{Fe}_4\text{N}$  iron nitrides as well as of residues of the extruded material in the near-surface area of the die track.*

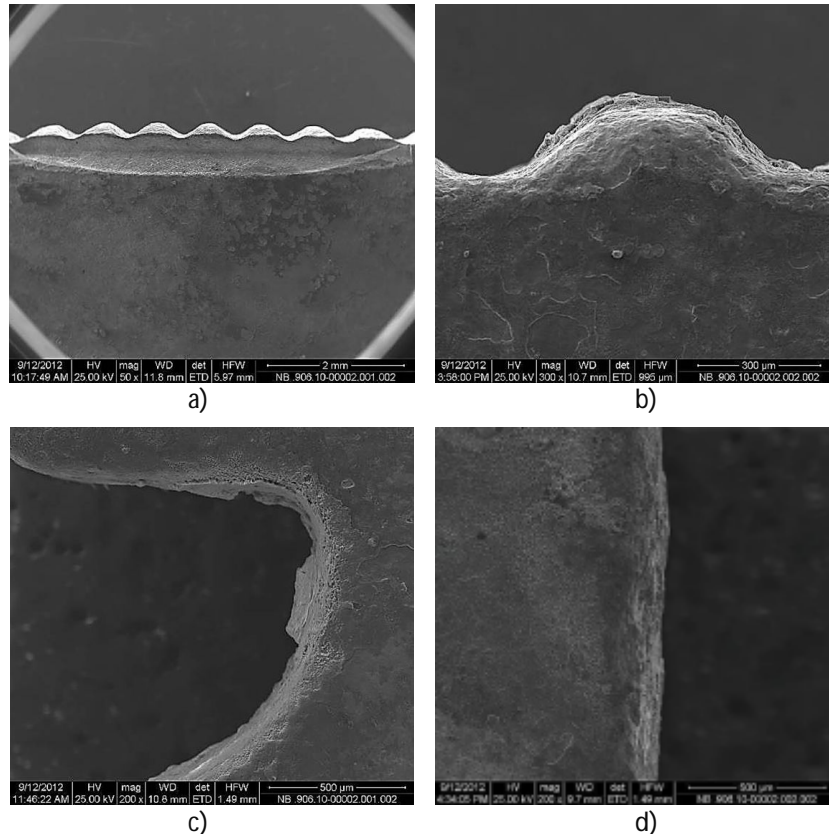
Rys. 5. Krawędź części kalibrującej matrycy F52199, SEM

*Fig. 5. Edge of the calibrator of die F52199, SEM*

Największe ubytki materiału matrycy stwierdzono w obszarze z „ząbkami”, gdzie nastąpiło wykruszenie materiału na długości ok. 6 mm (rys. 5a). Powierzchnia „ząbków”, w których nie nastąpiło wykruszenie uległa zaokrągleniu (rys. 5b). Wykruszenia stwierdzono również w obszarze na promieniu (rys. 5c) i w obszarze krawędzi bez „ząbków” (rys. 5d). Dyfraktogram ze strefy przypowierzchniowej bieżni tej matrycy pokazano na rys. 6.

*The greatest losses of die material were observed in the ‘toothed’ area, where chipping of the material occurred over a length of approx. 6 mm (Fig. 5a). The part of the ‘toothed’ surface where chipping did not occur was rounded (Fig. 5b). Chipping was also observed in the area on the radius (Fig. 5c) and in the area of edges without ‘teeth’ (Fig. 5d). The diffractogram from the near-surface area of the track of this die is shown in Fig. 6.*

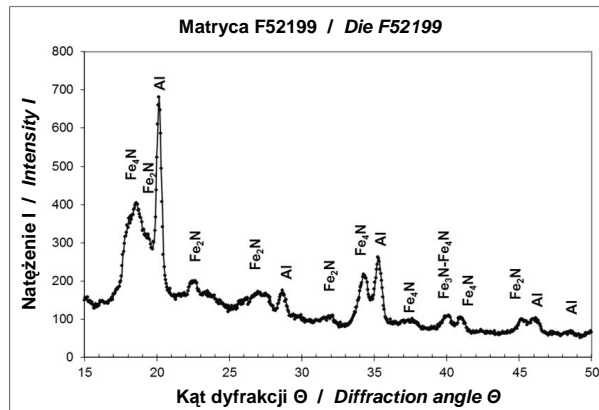
Rys. 6. Dyfraktogram strefy przypowierzchniowej bieżni matrycy F52199

*Fig. 6. Diffractogram of the near-surface area of the track of die F52199*

Z dyfraktogramu wynika, że w strefie przypowierzchniowej bieżni matrycy zidentyfikowano obecność azotków żelaza  $\epsilon$ - $\text{Fe}_2\text{N}$  i  $\gamma'$ - $\text{Fe}_4\text{N}$  oraz pozostałość wyciskanego aluminium.

*The diffractogram shows that  $\epsilon$ - $\text{Fe}_2\text{N}$  and  $\gamma'$ - $\text{Fe}_4\text{N}$  iron nitrides and residues of the extruded material – aluminum – were identified in the near-surface area of the die track.*

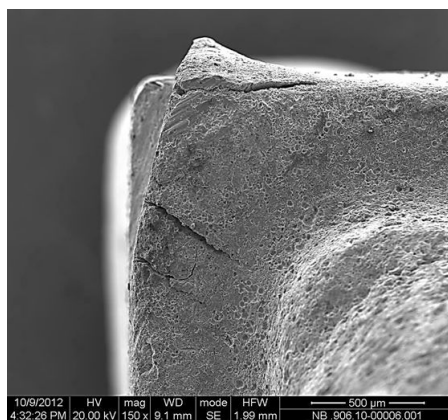
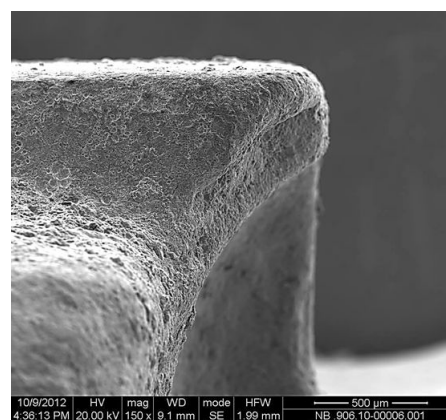
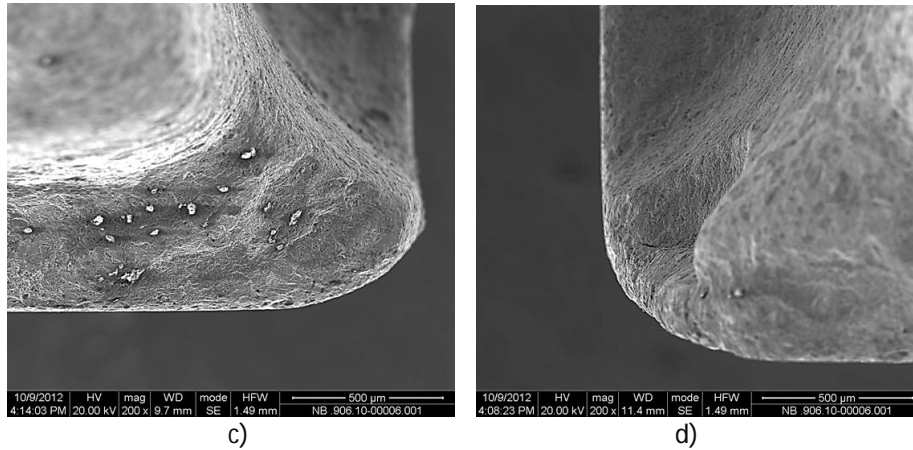
Rys. 7. Krawędź części kalibrującej rdzenia matrycy H40002/10, SEM

*Fig. 7. Edge of the core calibrator of die H40002/10, SEM*

Rdzeń matrycy H40002/10 uległ największej degradacji w obszarach promieni, na krawędzi części kalibrującej, gdzie stwierdzono pęknięcia i wykruszenia. Dyfraktogram ze strefy przypowierzchniowej bieżni rdzenia matrycy H40002/10 był niemal identyczny z tym, który pokazano na rys. 11.

*The core of die H40002/10 was subjected to the greatest degradation in the radial areas on the edge of the calibrator, where cracks and chipping were observed. The diffractogram from the near-surface zone of the core track of die H40002/10 was nearly identical to the one shown in fig. 10.*

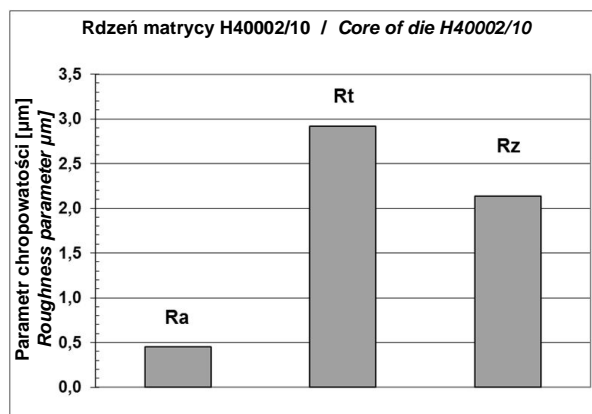
Rys. 8. Parametry chropowatości bieżni rdzenia matrycy H40002/10

Wyniki badań chropowatości powierzchni na bieżni rdzenia matrycy H40002/10 podano na rys. 8. Wartości wyznaczonych parametrów  $R_a$ ,  $R_t$  i  $R_z$  świadczą o równomiernym zużywaniu się bieżni rdzenia matrycy i brakiem występowania głębokich bruzd i wykruszeń.

*The results of roughness tests of the surface of the core track of die H40002/10 are given in Fig. 8. The values of determined parameters,  $R_a$ ,  $R_t$  and  $R_z$ , indicate uniform wearing of the die core track and the absence of deep furrows and chipping.*

*Fig. 8. Coarseness parameters of the core track of die H40002/10*

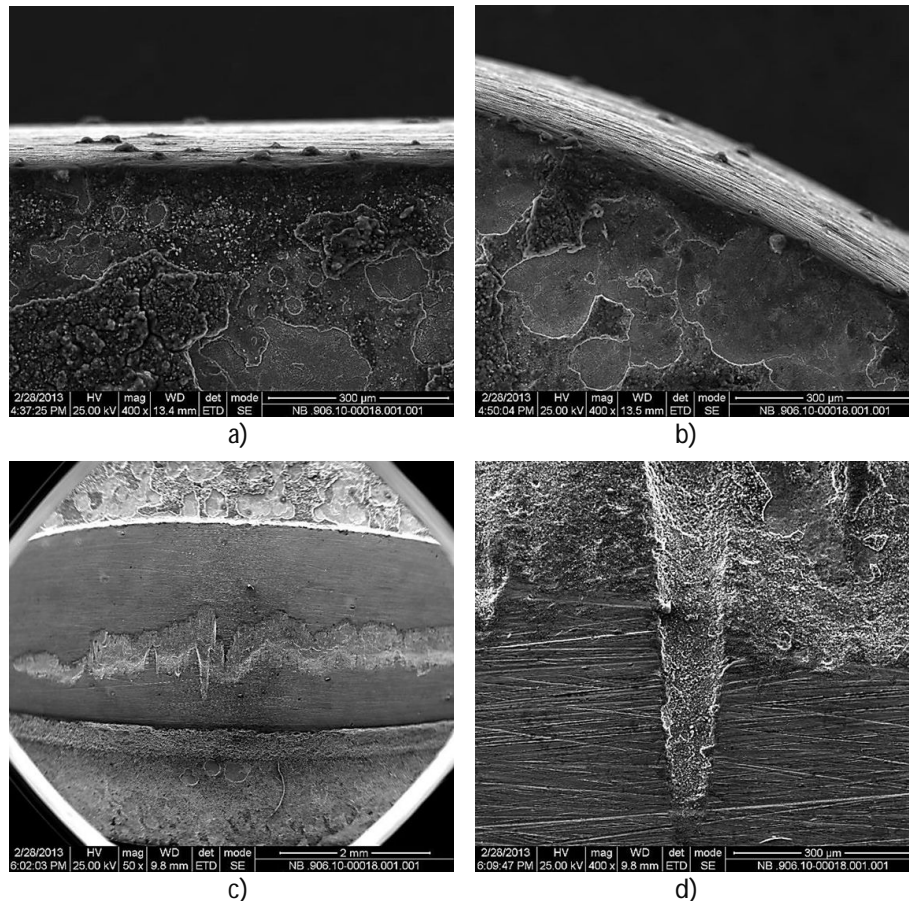
Rys. 9. Część kalibrująca rdzenia matrycy H39128/10: a) i b) – obszary krawędzi, c) i d) – bieżnia, SEM  
 Fig. 9. Core calibrator of die H39128/10: a) and b) – edge areas, c) and d) – track, SEM

Na krawędzi kalibrującej nie stwierdzono uszkodzeń takich jak pęknięcia, czy wykruszenia wskutek eksploatacji jak pokazano na rys. 9a i b. Na rys. 9 widoczne są tylko narosty wyciśniętego materiału, a w okolicy środka bieżni bruzdy i wykruszenia materiału matrycy – 9c i d.

Badania składu chemicznego w mikroobszarach metodą energodispersyjnej mikroanalizy rentgenowskiej EDS wykazały, że drobne narosty widoczne na rys. 9a i b zawierają ok. 16% wagowych aluminium. Natomiast w obszarze bruzdy na powierzchni bieżni rdzenia tej matrycy (rys. 9c i 11) zawartość aluminium zmieniała się w zakresie ok. 3,5÷5,2% wagowych, a magnezu – odpowiednio 3,8% do 5,3% wagowych.

No damage, such as cracks or chipping as a result of exploitation, was observed on the calibrator edge, as shown in Fig. 9a and b. Only accretions of extruded material are visible in Fig. 9, and in the central area of the track, furrows and chipping of the die material – 9c and d.

Chemical composition tests in micro-areas with the application of energy-dispersive X-ray microanalysis (EDS) showed that the small accretions visible in Fig. 9a and b contain approx. 16% aluminum by weight. However, in the area of the furrow on the surface of the core track of this die (Fig. 9c and 11), aluminum content changed within the range of approx. 3.5÷5.2 % by weight, and magnesium content – 3.8% to 5.3 % by weight, respectively.

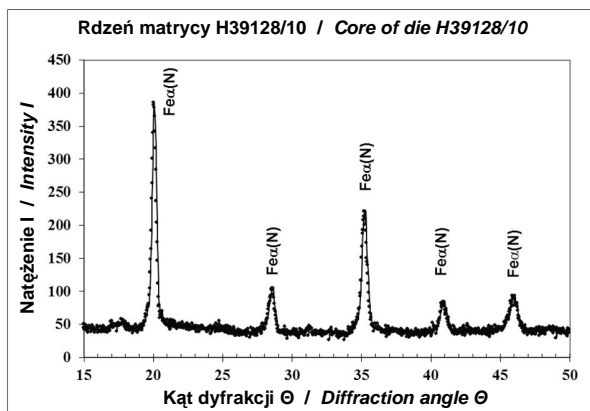
Rys. 10. Dyfraktogram strefy przypowierzchniowej bieżni rdzenia matrycy H39128/10

Wyniki analizy fazowej XRD na powierzchni bieżni pokazano na rys. 10. Nie stwierdzono w strefie przypowierzchniowej matrycy faz azotków żelaza.

The results of XRD phase analysis on the track surface are shown in fig. 10. Iron nitride phases were not observed in the near-surface area of the die.

Fig. 10. Diffractogram of the near-surface area of the core track of die H39128/10

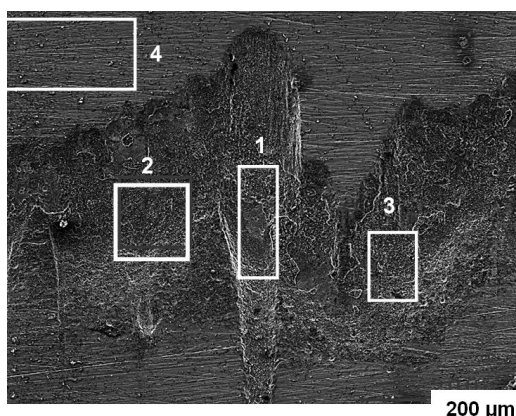
Rys. 11. Wyniki mikroanalizy rentgenowskiej EDS na bieżni rdzenia matrycy H39128/10

Fig. 11. Results of EDS X-ray microanalysis on core track of die H39128/10

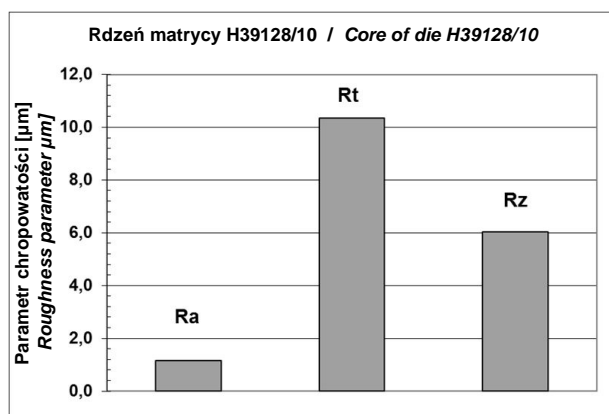
Rys. 12. Parametry chropowatości bieżni rdzenia matrycy H39128/10

Parametry chropowatości  $R_a$ ,  $R_t$  i  $R_z$  wyznaczone na bieżni rdzenia matrycy H39128/10 zamieszczono na rys. 12. Duże wartości parametrów  $R_t$  i  $R_z$  potwierdzają obecność bruzd pow-

Roughness parameters,  $R_a$ ,  $R_t$  and  $R_z$ , determined on the core track of die H39128/10 can be found in Fig. 121. The large values of the  $R_t$  and

stałych na powierzchni bieżni rdzenia matrycy. Badania profilu chropowatości wykazały, że największa głębokość bruzdy osiągała wartość ok. 0,5 mm.

and  $R_z$  parameters confirm the presence of furrows formed on the surface of the die core track. Roughness profile tests indicated that the furrow's greatest depth reached a value of approx. 0.5 mm.

Fig. 12. Coarseness parameters of the core track of die H39128/10
