Badania, konserwacja i adaptacja przyziemia ratusza Głównego Miasta Gdańska

Investigations, maintenance and the conversion of the ground floor of the Gdansk Main Town hall

Cytowanie / Citation: Darecka K. Investigations, maintenance and the conversion of the ground floor of the Gdansk main town hall. *Wiadomości Konserwatorskie – Journal of Heritage Conservation* 2019;58:133-142

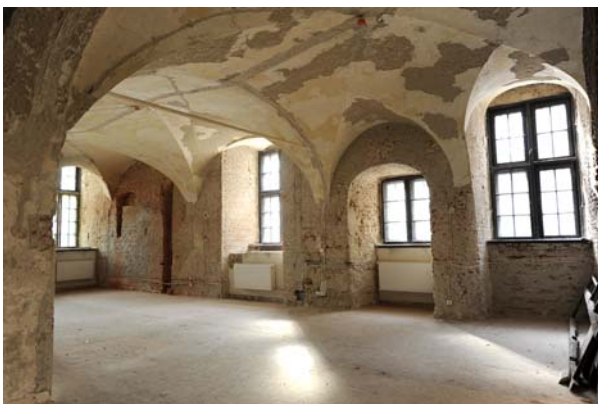
Fig. 2. Mooring Fee Chamber following the removal of contemporary cement plaster. In the background, the remains of the original entrance and window are visible. Photo: E. Grela, 2016

worthless contemporary floors, floor toppings, ceilings and thick cement plasters (fig. 2). Owing to that operation, unknown details of architecture and interior decor were discovered, or the previous conjectures about their existence proven correct.

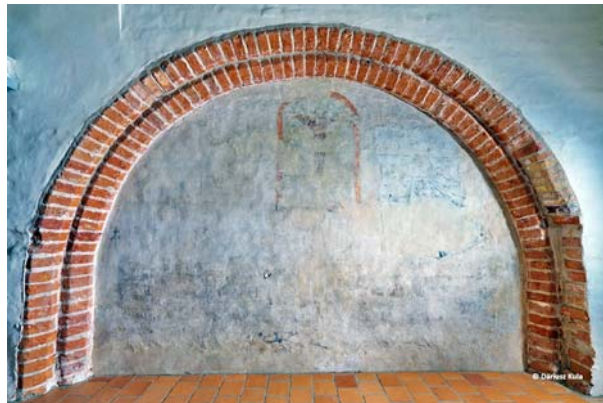
Fig. 3. A niche with the “Crucifixion” wall painting and a fragment of drapes following conservation work. Photo: D. Kula, 2017

One of the most remarkable discoveries were the remains of a wall painting of the 1st half of the 15th century showing the “Crucifixion”³ (fig. 3). The painting was found in a semi-circular niche on the western tower wall (in a room located by the approach at the western side). Owing to that discovery, the previously unknown location of the town hall chapel was explained and sited probably in that place. The chapel is known to have been dedicated to St. Martin⁴. The painting is small (approximately 34 × 25 cm) and only its small part has survived. It was done as a tempera painting on thin lime plaster. The crucified Christ in a red semi-circular framing is visible. A fragment of the next, 16th century layer with linearly painted blue drapes was also uncovered. This obscured the “Crucifixion” probably as early as in the 16th century. The fragments of a partly surviving painted frieze with simple reproducible geometrical motifs were also found in the same room just under the ceiling (fig. 4). The remains of red paintwork, both on the bricks and the joints, were identified directly on the brick bond. Such a wall finish in the interiors was probably the oldest and dating back to the end of the 14th century; then it was covered with thin plaster and decorative paintings in the 15th century.

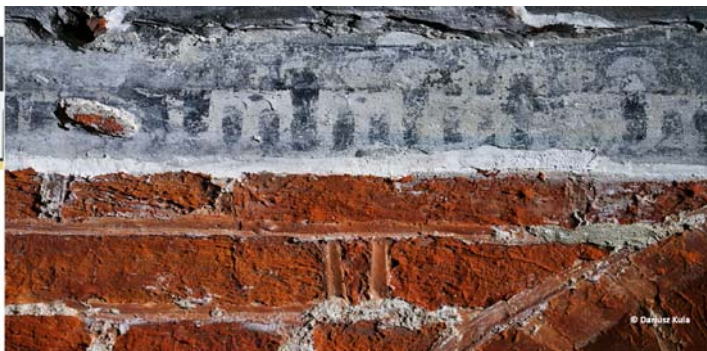
Fig. 4. Fragment of a painted geometric frieze with computer reconstruction. The remains of the original red paint on both bricks and joints can be seen underneath. Photo: D. Kula, reconstruction: K. Darecka, 2017

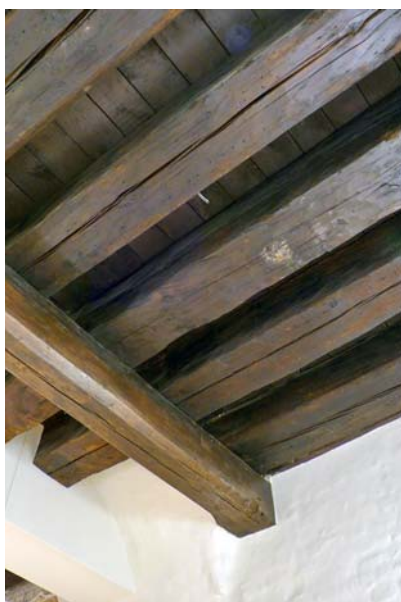
The oldest beam ceiling in Gdansk (as demonstrated by dendrochronological investigations⁵) dating back to 1379 was identified and partly uncovered. The ceiling has survived in the western part only (fig. 5). The ceiling is made of straight, roughly treated pine beams in the so-called suspended beam configuration.⁶ Under the beams, probably as a result of timber deflection, a transverse or main floor beam with decoratively bevelled edges was added in the 16th century. Unfortunately, it was not possible to find out if the original ceiling had an underneath planking, or the so-called decking or whether it had any colours. The lack of

Fig. 5. Beam ceiling, end of 14th c., uncovered under the contemporary ceiling. The condition after conservation work. Photo: K. Darecka, D. Kula, 2016

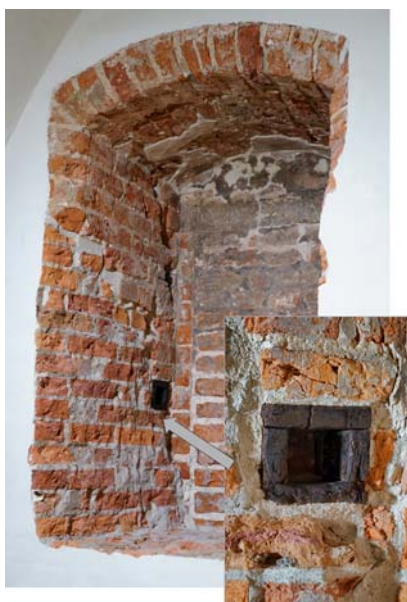
Fig. 6. Wood-panelled seat in window framing, left after the beam used for blocking the window shutter was removed. Photo: D. Kula, 2017

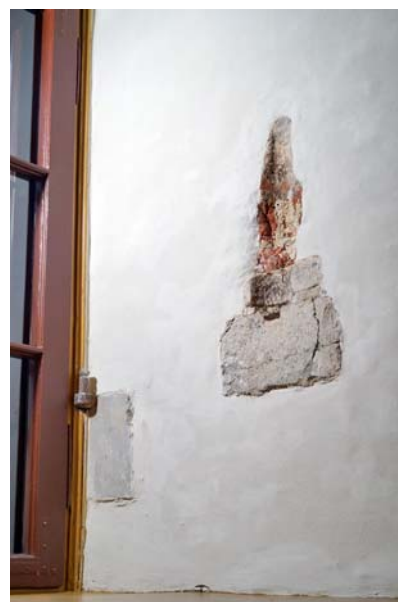
Fig. 7. Foreground: stone seat with a cut; the seat was used for blocking the window shutter with a beam. Background: modern window shutter hook strengthened with a stone block. Photo: D. Kula, 2017

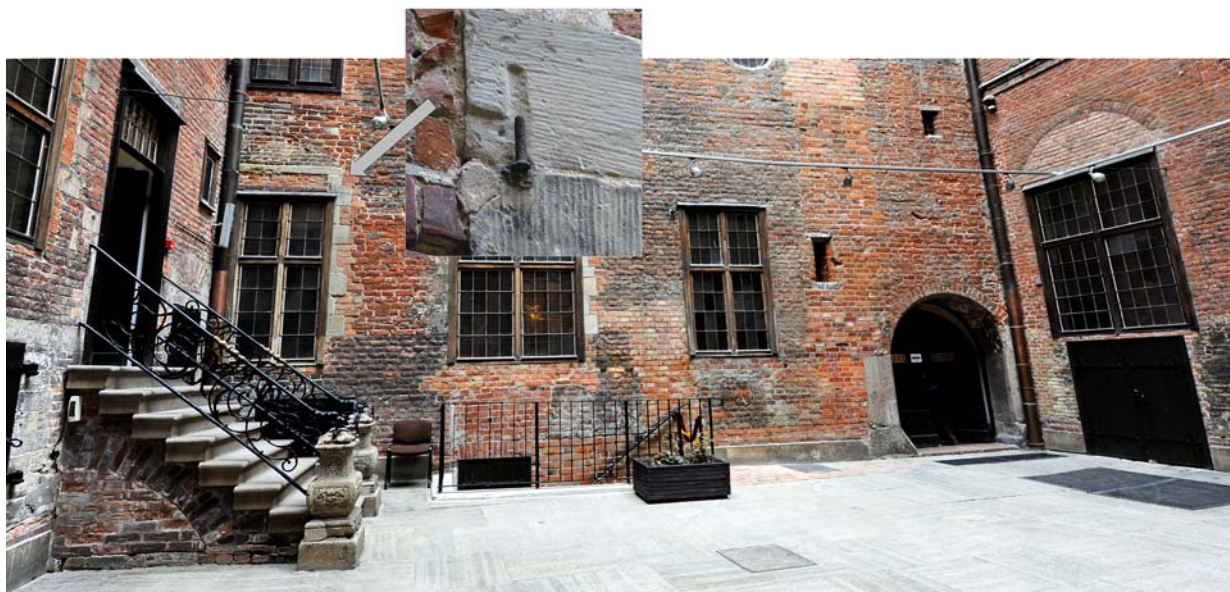
Fig. 9. The present courtyard with the view of the northern (rear) town hall wall. In windows on the left, surviving 15th c. stone lintels and a hook used for hanging a window leaf. Photo: E. Grela, 2016

Window openings in the northern town hall wall were probably enlarged in the 15th century. Two stone lintels (visible in the elevation at the courtyard side, formerly the rear elevation) located higher than the present lintels (fig. 9–10) have survived. There is an old hinge hook next to one of those lintels. At the present stage of the investigations, it is not possible to clearly determine whether the hook was used for hanging window leaves directly in a stone window frame or for hanging the window shutters. The modest size of the hooks indicates that they could not be used as a support of heavy shutters¹⁵. Hanging window leaves directly in the stone window frame is mainly known in literature on the subject as no complete relevant example has survived in Gdansk.

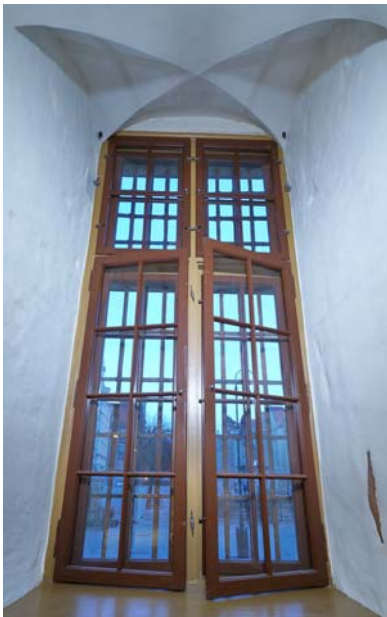
Fig. 11. Renovated window dating back to 1865. Photo: D. Kula, 2017

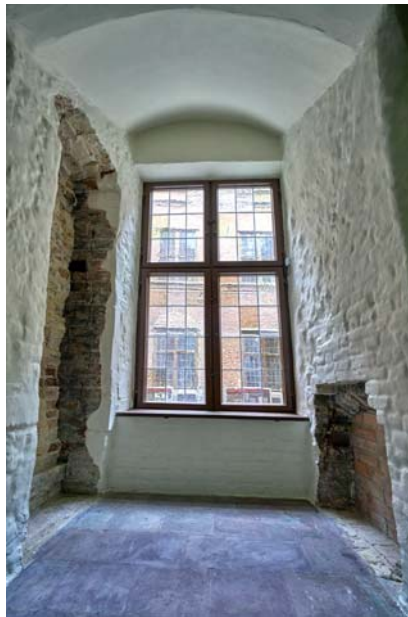
Fig. 12. Exhibited fragments of a medieval passage within the wall thickness (the window was cut in the 16th c.) The condition after the works. Photo: D. Kula, 2017

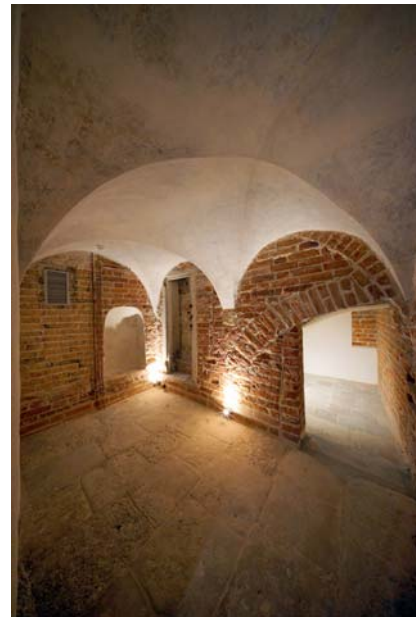
Fig. 13. Room under the tower following conservation work. Photo: D. Kula, 2017

There are also several interesting details in the small room under the tower (fig. 13). Those are, first of all, the remains of an old door opening in the form of a stone frame with hinge hooks and a metal bolt mark. Originally, that was a passage which led directly to the entrance hall of the town hall¹⁸. The passage was the only and convenient circulation space between the town hall's presentable first floor and Mooring Fee Chamber. In the latter room, there is a 16th century cross vault with some of the few surviving plastered areas, on which several layers of grey paintwork were found. After the post-war steel floor was removed, there appeared original Oland limestone slabs, which have survived almost in their entirety.

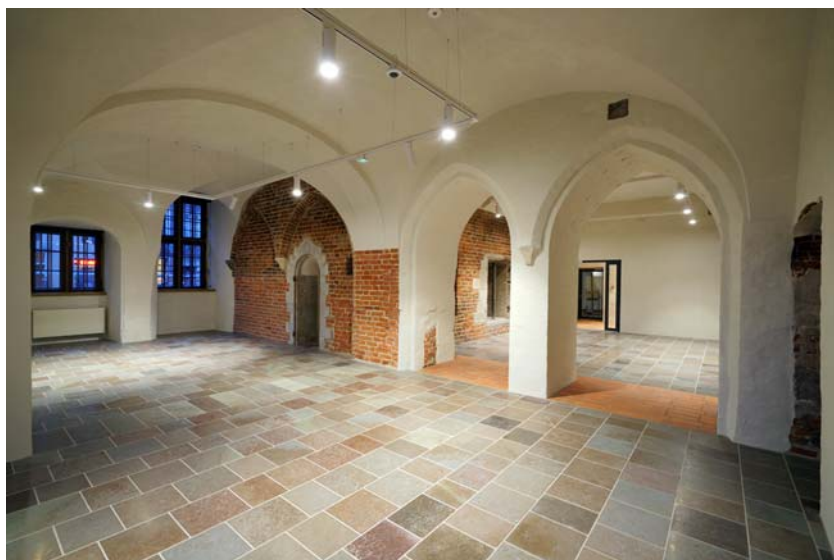
Fig. 14. Interior of the combined Mooring Fee and Excise Chambers after the completion of the works. Photo: D. Kula, 2017
