Samowola budowlana jako przyczyna awarii stropu wielorodzinnego budynku mieszkalnego

Mgr inż. Tomasz Majewski, Pracownia Projektowo-Inżynierska Tomasz Majewski
dr inż. Maciej Niedostatkiwicz, Wydział Inżynierii Lądowej i Środowiska,
Politechnika Gdańska

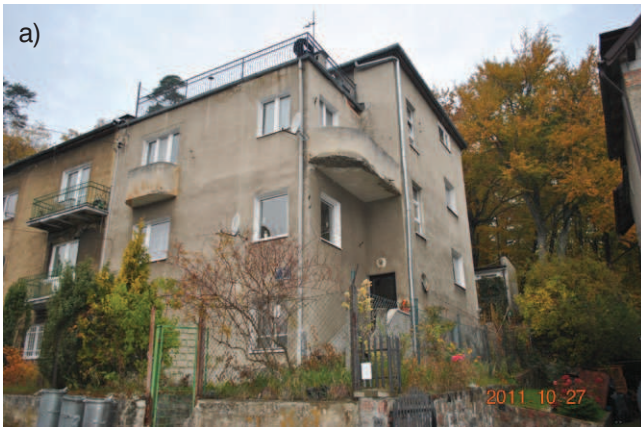
Rys. 1. Wielorodzinny budynek mieszkalny stanowiący przedmiot artykułu: a) elewacja frontowa, b) widok połaci dachowej na sąsiednim budynku z nieprzebudowanym stropodachem, c) widok tarasu powstałego w wyniku samowolnie prowadzonych prac budowlanych, d) uszkodzenia w miejscu oparcia żelbetowej płyty tarasu na murach zewnętrznych, e) uszkodzenia gzymsu, f) sposób montażu balustrady ochronnej

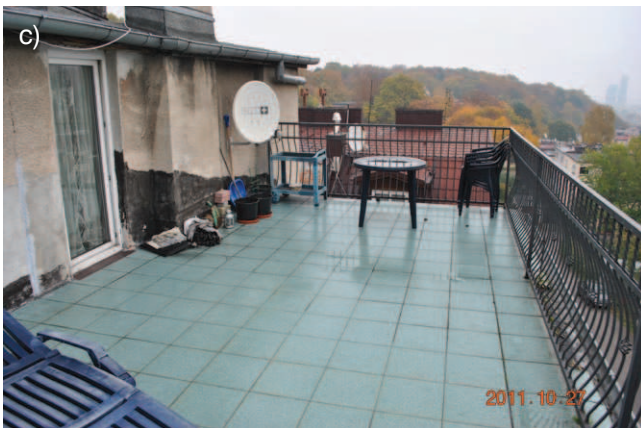
Na murach zewnętrznych, poniżej miejsc oparcia płyty widoczne były ubytki cegieł w muru (wykruszenia) oraz rozległe zawilgocenie (rys.1d). Wzdłuż krawędzi zewnętrznych wykonanego tarasu zamontowano balustradę stalową (rys. 1c–e).

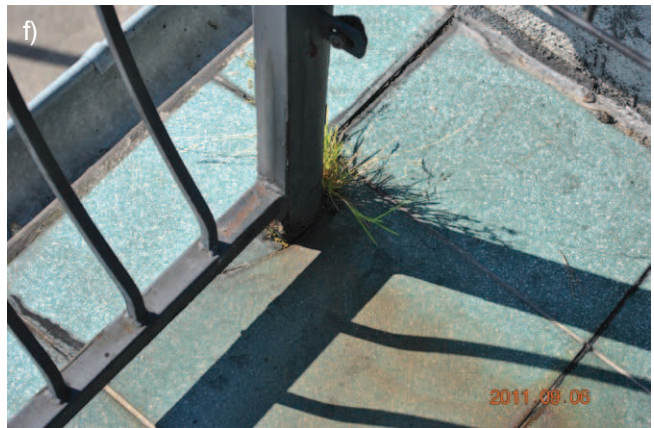
Zastosowano błędny sposób montażu balustrad, tzn. balustrady ochronne zamontowane zostały w poziomie wierzchu tarasu, co spowodowało perforacje izolacji przeciwwodnej oraz przyczyniło się do rozszerzenia uszkodzeń wilgotnościowych wstępujących w obszarze węzła stropowo-ściennego.

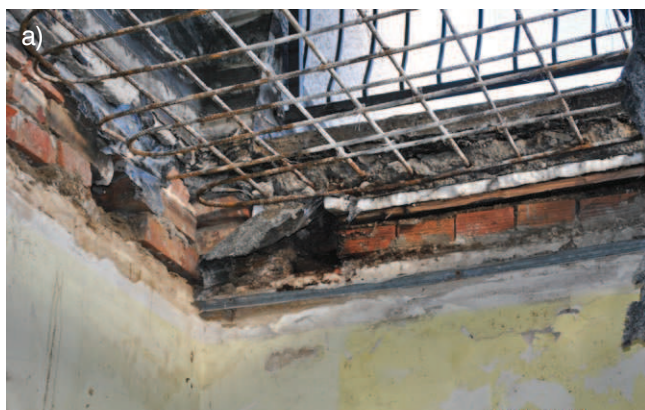
Rys. 2. Strop nad II piętrzem wielorodzinnego budynku mieszkalnego stanowiącego przedmiot artykułu czasie prac remontowych: a) uszkodzenia ścian w narożniku, widoczne gniazda oparcia belek na murze oraz styropian pod żelbetową płytą stropową, b) uszkodzona drewniana belka stropowa przy kominie, widoczny szczegół zbrojenia płyty żelbetowej

rozebranego stropodachu. Na płycie wykonana została izolacja przeciwwilgociowa z pojedynczej warstwy papy asfaltowej na lepiku asfaltowym, na której ułożono okładzinę z płytek ceramicznych. Styropian spełniający rolę izolacji termicznej odmiany M15 znajdował się pod żelbetową płytą tarasu i nad „ślepy” pułapem stropu (rys. 2).

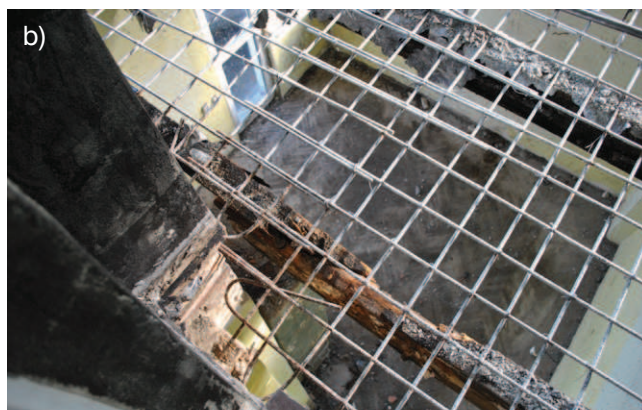
W wykonanych odkrywkach belki drewniane (pełniące rolę podpór pośrednich dla płyty tarasu) posiadały ubytki korozyjne od 60% (w strefie przyściennej) do 80% (w środku rozpiętości) powierzchni przekroju poprzecznego. Średnia wartość wilgotności masowej U_m belek drewnianych wynosiła nawet 88%, co kwalifikowało je jako elementy mokre. Wykonane sprawdzające obliczenia statyczno-wytrzymałościowe pokazały, że w stanie istniejącym (po samowolnym wykonaniu przebudowy tarasu) w drewnianych belkach stropowych występuje przekroczenie warunków normowych *Stanu Granicznego Nośności* o 133% ($\sigma_{md}=24,22$ MPa $\gg f_{d,m}=10,38$ MPa) oraz *Stanu Granicznego Użytkownia* o 251% ($u_{lim}=80,1$ mm $\gg u_{lim}=22,8$ mm).

Płyta stropowa zbrojona była ortogonalną siatką z prętów zbrojeniowych $\varnothing 10$ mm o średnim rozstawie oczek 15 cm (rys. 2).

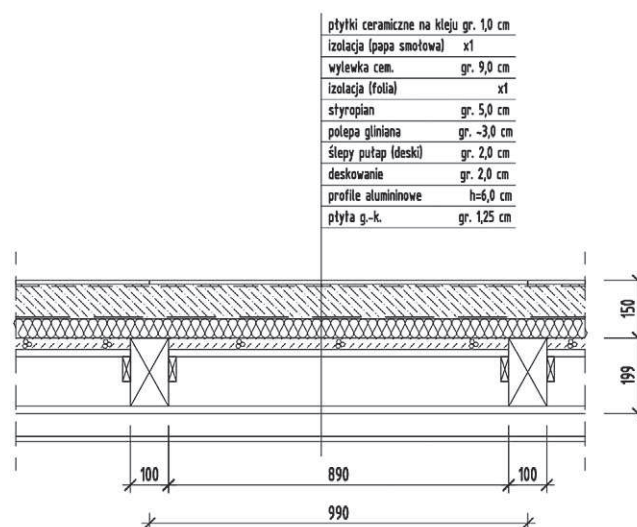
Rys. 3. Przekrój poprzeczny przez taras (stan istniejący – efekt samowoli budowlanej)

Stropodach o konstrukcji lekkiej (dach krokwiowy) został rozebrany, a na pozostawionych w trakcie rozbiórki drewnianych belkach stropodachu wykonana została żelbetowa, monolityczna płyta tarasu. Wykorzystane jako podpory pośrednie drewniane belki stropowe nie posiadały wystarczającej nośności, co skutkowało ich ponadnormatywną deformacją, uszkodzeniami podsufitki oraz powstaniem przecieków w miejscu styku płyty żelbetowej z ceramicznymi murami (rys. 2a, b). Przyjęty nieprawidłowy układ warstw wykończeniowych (rys. 3), brak właściwej izolacji termicznej, izolacji przeciwwilgo-

ciowej, brak wyprofilowanych spadków oraz ponadnormatywnie ugięcia belek doprowadziły w efekcie do powstania zarysowań w miejscach styku stropu ze ścianami oraz powstawania zastoisk wody na powierzchni tarasu i przeciekami do wnętrza budynku.

Ponadto należy zauważyć, że zrealizowany na płycie tarasu układ warstw nie został wykonany w sposób właściwy dla tarasów (rys. 3) – zastosowane rozwiązania nie spełniają zaleceń zamieszczonych w Instrukcji ITB Nr 344/97 *Zabezpieczenia wodochronne tarasów. Dobór materiałów i technologia wykonania* oraz 344/2007 *Zabezpieczenia wodochronne tarasów*, z uwagi na: a) nieprawidłowy układ warstw, b) brak wykonania spadku tarasu w poziomie wierzchu części konstrukcyjnej, c) niewykonanie podziału okładziny z płytek mrozodpornych szczelinami dylatacyjnymi, d) brak zastosowania izolacji wodochronnej podpłytkowej zabezpieczającej przez penetracją wody do warstwy gładzi betonowej, e) brak warstwy gładzi ułożonej w spadku, f) brak warstwy poślizgowej na styku płyty oraz gładzi cementowej, g) brak zastosowania zbrojenia przeciwskurczowego warstwy dociskowej (z prętów stalowych lub zbrojenia rozproszonego), h) zastosowanie jako materiału termoizolacyjnego polistyrenu ekspandowanego (styropianu) o luźnej strukturze, i) wykonanie nieskutecznej izolacji wodochronnej, którą można uznać jedynie za izolację przeciwwilgociową.
