Zbigniew Ławrowski
Energotest-Diagnostyka, Brzezie k/Opola

DEFEKTY WIRNIKÓW SILNIKÓW INDUKCYJNYCH DUŻYCH MOCY, TERMOGRAFICZNA OCENA STANU TECHNICZNEGO

DEFECTS ROTOR INDUCTION MOTORS, LARGE POWER THERMOGRAPHIC EVALUATION OF TECHNICAL CONDITION

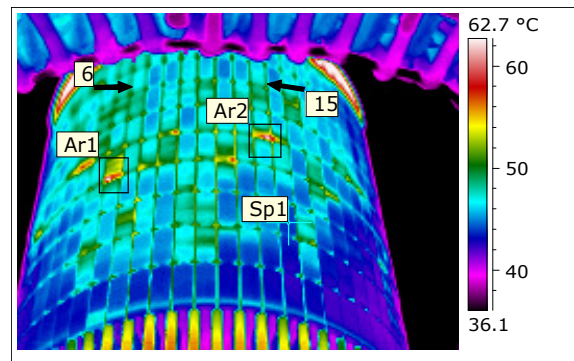
Na rysunkach 2, 3, 4 przedstawiono termogramy wirnika, na których uwidoczniona jest stosunkowo duża ilość zwarcień w blachach żelaza czynnego. Zwarcia te mogą powodować nierównomierne nagrzewanie wirnika w czasie pracy. W obwodach klatki rozruchowej takich wyraźnych różnic temperatur nie stwierdzono.

Rys. 2. Zwarcia w blachach żelaza czynnego

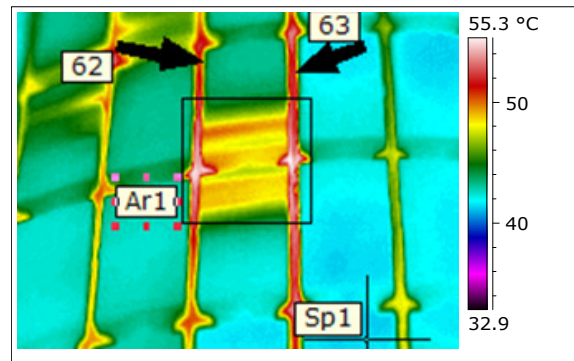
Rys. 3. Zwarcia w blachach żelaza czynnego - zbliżenie

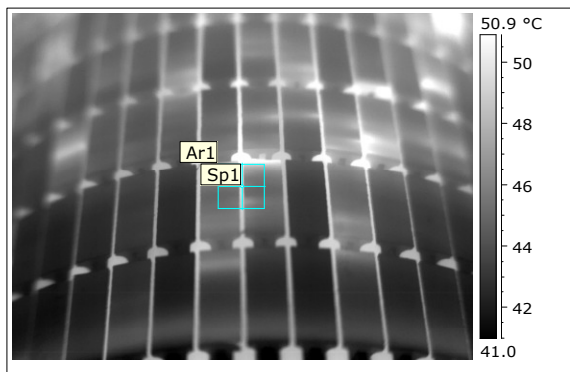
Rys. 4. Zwarcia w blachach żelaza czynnego – zbliżenie innej części wirnika

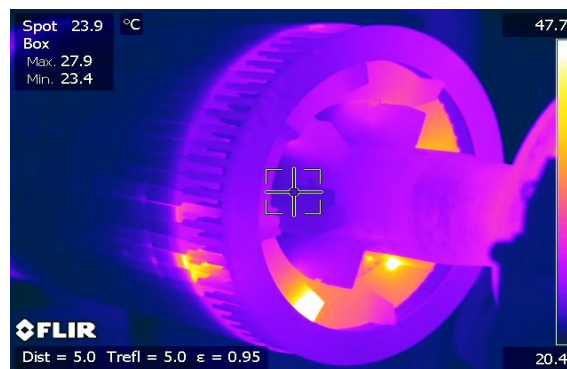
Dla przykładu rysunki 6, 7 i 8 obrazują termogramy elementów konstrukcyjnych mocowania wału, mocowania te są wykonane w postaci spawanych połączeń. Na termogramach widać bardzo duże przyrosty temperatur (około 60

stopni C). Powyższe przyrosty świadczą o niejednorodnej strukturze badanych połączeń, korzystając z innych technologii sprawdzania (np. penetrantów) powinno się określić poprawność ich wykonania.

rys. 6. Wirnik dwuklatkowy – termogram od strony przeciwnapędowej

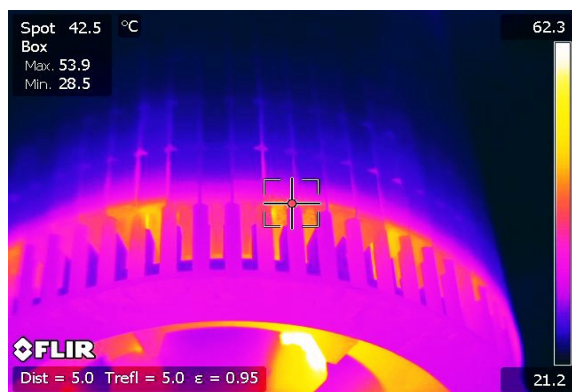
Rys. 7. Wirnik dwuklatkowy - termogram - silnie przegrzane mocowanie wału

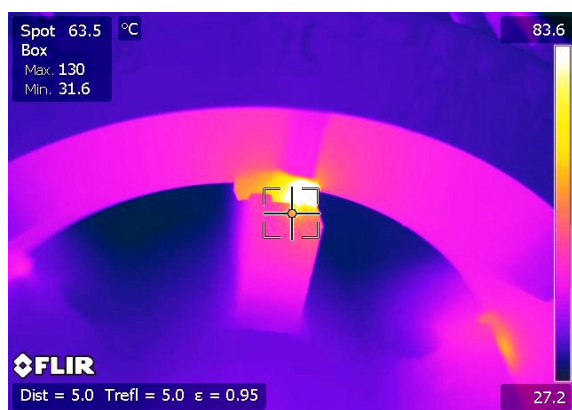
Rys. 8. Wirnik dwuklatkowy – termogram – mocowanie wału

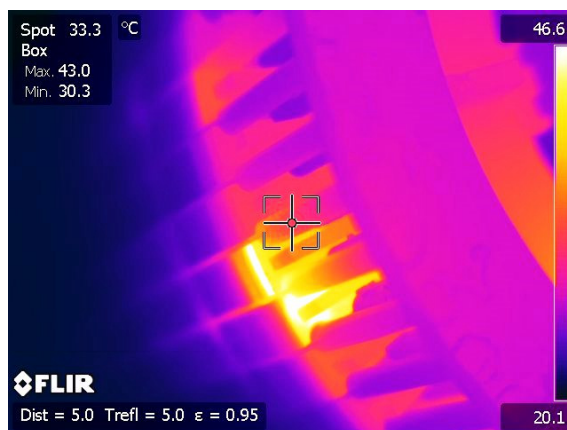
Termogram na rys.9 przedstawia pręt klatki rozruchowej, który zwiera dwa zakończenia żelaza czynnego wraz z rozwarstwionymi blachami na ich końcach. Przyrost temperatur jest rzędu 20 stopni C. Kolejnymi wykrytymi zwarciami są zwarcia przedstawione na termogramie rys. 11, termogram ten przedstawia po lewej stronie zwarcie pręta klatki roboczej w głębi oraz na środku termogramu zwarcie pręta klatki rozruchowej z końcami żelaza czynnego. Te dwa zwarcia są względnie blisko siebie i najprawdopodobniej tworzą wspólny obwód elektryczny.

Rys. 9. Wirnik dwuklatkowy – termogram – zwarcie pręta klatki rozruchowej

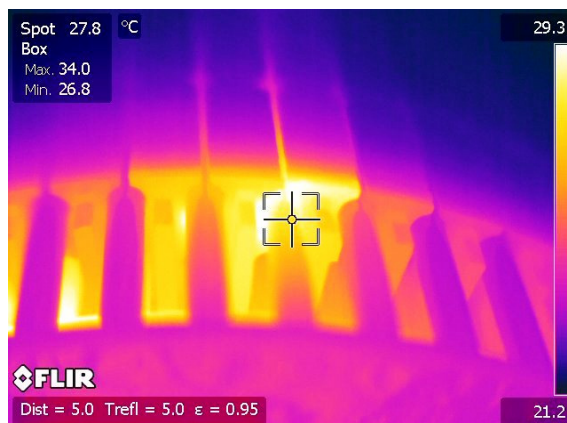
Rys. 11. Wirnik dwuklatkowy – termogram – zwarcie pręta klatki roboczej z żelazem oraz zwarcie pręta klatki rozruchowej z żelazem

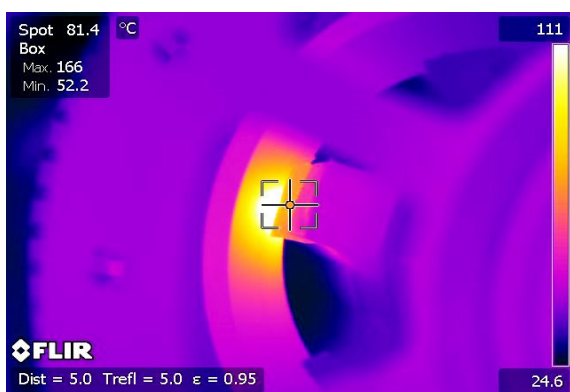
Rys. 13. Termogram przedstawia połączenie wału z konstrukcją wirnika

Na rysunkach. 13 i 14 termogramy ujawniają wysoką temperaturę w okolicach mocowania wału do klatki wirnika, trzeba zaznaczyć, że nie są symetrycznie rozmieszczone wokół wału. Gdyby miejsca te były rozmieszczone symetrycznie można by podejrzewać, że sam sposób mocowania narzuca taki rozkład temperatur. Powstanie tych lokalnych przegrzewów świadczy o różnej właściwości wykonanych połączeń spawanych. Podwyższona temperatura świadczy o innej oporności elektrycznej niż sam

materiał, z którego wykonany jest spaw. Spawy te mogą być popękane lub mieć ukryte szczeliny z wtrącinami gazowymi, powstały one zapewne podczas długotrwałej eksploatacji. Należałoby zbadać czy ujawnione defekty tych połączeń mają wpływ na wielkość drgań silnika.

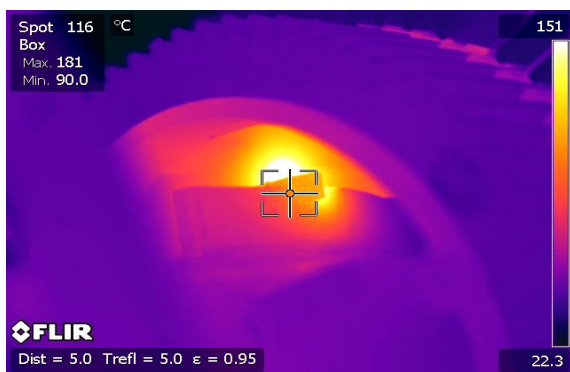
Rys. 14. Termogram przedstawia połączenie wału z konstrukcją wirnika

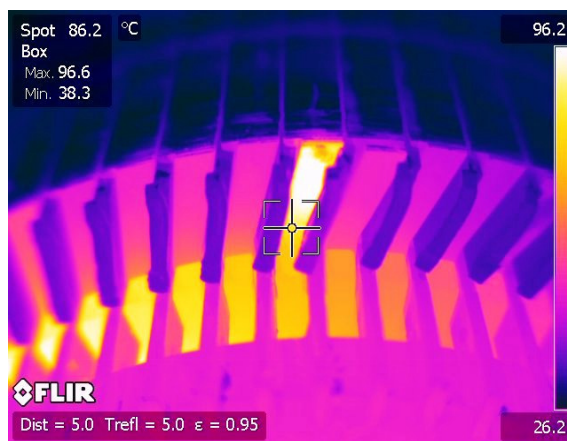
Zdjęcia 15 i 16 obrazują termogramy, które przedstawiają zwarcia luźnych prętów klatki biernej z żelazem czynnym wirnika. Zwarcia te powstały w wyniku obluźnienia się prętów biernych i obcierania się ich o blachy żelaza czynnego. Podczas długoletniej eksploatacji silnik wykonał kilka tysięcy ciężkich rozruchów, które najprawdopodobniej doprowadziły do obluźnienia wspomnianych prętów.

Rys. 15. Zwarcie blach żelaza czynnego przy luźnym pręcie biernym

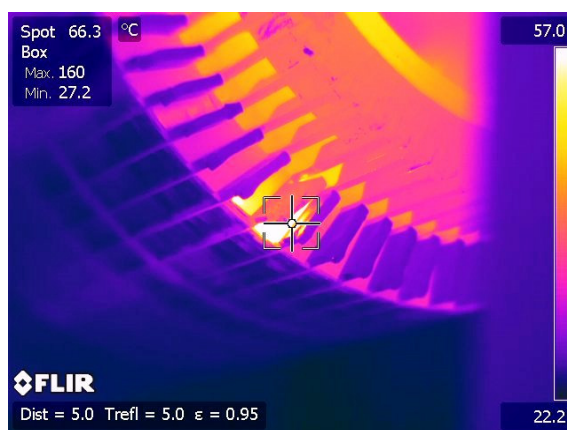
Rys. 16. Zwarcie blach żelaza czynnego przy luźnym pręcie biernym

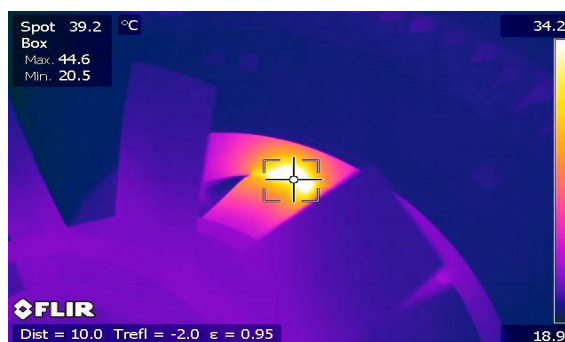
Symetryczne rozłożenie wspomnianych przegrzewów połączeń spawanych jest prawdopodobnie pewną cechą charakterystyczną dla tego typu wirnika. Wirnik ten nigdy wcześniej nie pracował, a jeżeli jest to wada to zapewne wynikająca ze sposobu wykonania tych połączeń czyli jest wadą produkcyjną. Warto by się zastanowić czy nie należałoby przeprowadzać termograficznych badań odbiorczych nowych wirników.

Rys. 21. Wirnik głębokożłobkowy silnika o mocy 6,3 MW- termogram miejsca mocowania wału wirnika

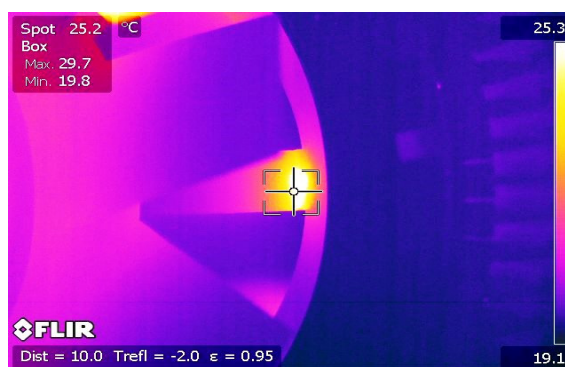
Rys. 22. Wirnik głębokożłobkowy silnika o mocy 6,3 MW- termogram miejsca mocowania wału wirnika
