Renowacja górnicza komory Jezioro Wessel na poziomie III Kopalni Soli „Wieliczka” S.A.

Mining renovation of the Wessel Lake Chamber on Level II of the “Wieliczka” Salt Mine S.A.

Dr hab. inż. Kajetan d'Obyrn^{*)}

Inż. Wiesław Wiewiórka^{**)}

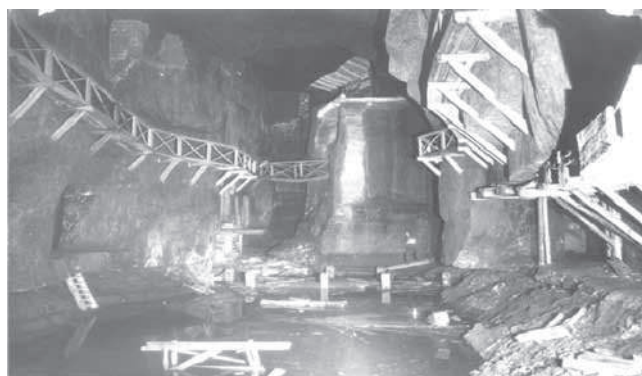
Wyrobisko komora Jezioro Wessel w drugiej połowie XX wieku (przełom lat 60. i 70.) uległo destrukcji (podługowanie solnych ociosów komory na głębokość nawet do 5 metrów) głównie na skutek niszczącego oddziaływania solanki nienasyconej, jaka została wprowadzona do niecki (jeziora) komory (rys.2).

Rys. 2. Komora Jezioro Wessel lata 80 XX wieku Fot. Filip Kalwajtys

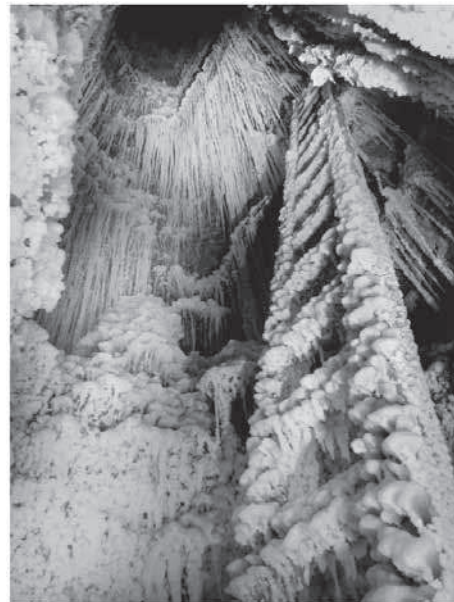
W komorze Jezioro Wessel zarejestrowany jest wyciek WIII-20 z szybika (rys. 7), którego wylot znajduje się w stropie komory, przy jej południowo – zachodnim ociosie. Wyciek został ujęty w szybiku i odprowadzony na spąg komory. Wielkość dopływu do ujęcia wynosiła $100 \div 480$ kropli/min. występowały też przecieki poza ujęcie o wielkości do 50 kropli/min. Obecnie ujęcie w szybiku komory Jezioro Wessel jest niesprawne i zbiera tylko część dopływu wynoszącą około 300 kropli/min. Natomiast przy południowym ociosie komory (na S od filara w jej środkowej części) występują wycieki kropłowe wielkości ok. 200 kropli/min. rozprzestrzenione na powierzchni około 16 m^2 . Natomiast w stropie zachodniej części komory występuje pęknięcie w kształcie litery „L”, z którego wyciek wynosi około 50 kropli/min. Dopływy so-

Rys. 7. Szybik Wessel – poz. III. Fot. Jerzy Przybyło 2011r.
Fig. 7. The Wessel's foreshaft – Level III. Photo: Jerzy Przybyło (2011)

Dopływ w stropie komory Jezioro Wessel pochodzi przypuszczalnie z szybika Wessel (poz. I – III), zlokalizowanego na S od komory Wessel (rys. 7). Wlot do niego znajduje się nad poz. II przy upadowej z podłużni Przykos, gdzie rejestrowano wyciek około 600 kropli/min. Obecnie dojście do szybika możliwe jest z podłużni Wessel na poz. III i tu występują gęste wycieki kropłowe solanki nasyconej w ilości około 500 kropli/min. Wyciek w szybiku Wessel występuje już na planie odwadniania kopalni z roku 1818.

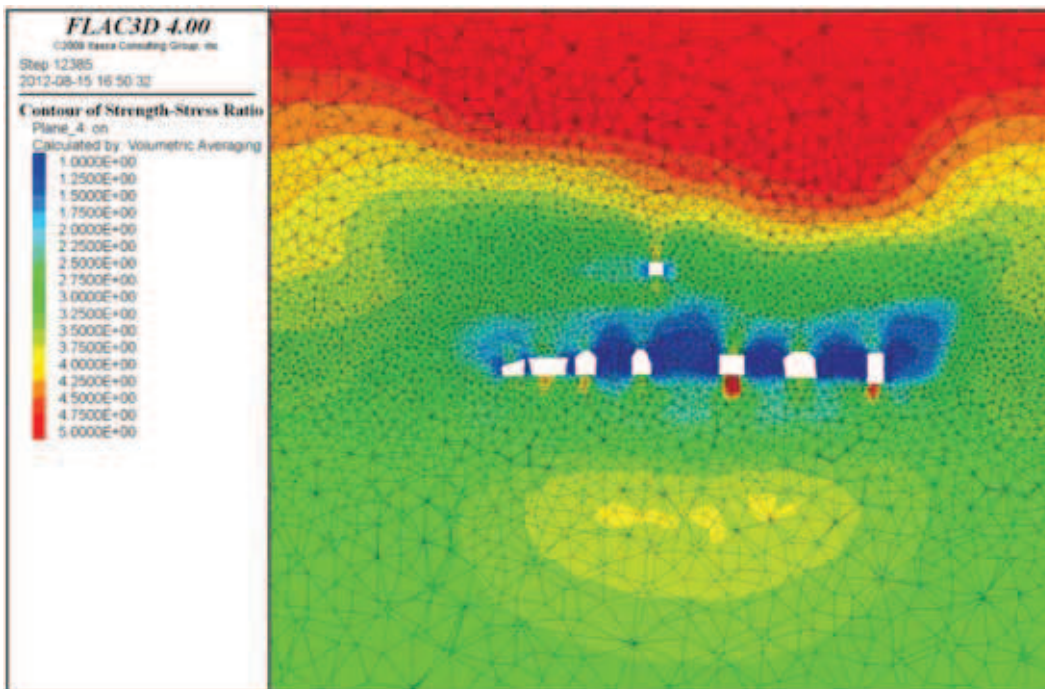
Mapę wskaźników wyęźnienia przedstawiono przykładowo w przekroju 4-4, którego lokalizację zaprezentowano na rysunku 8. Wskaźnik wyęźnienia, który wykorzystano do oceny stopnia zagrożenia stateczności górotworu, przyjmując wartości bliskie 1,0 (kolor niebieski) oznacza stan bliski zniszczeniu, natomiast wartość 5,0 wskazuje na brak oznak zniszczenia. Kolor biały na rysunkach 9 i 10 oznacza wyrobiska (pustki)

Rys. 9. Mapa wskaźników wyężenia w przekroju nr 4-4
 Fig. 9. Map of equivalent strength indexes in cross section no. 4-4

poeksploatacyjne. Analiza rysunku 9 potwierdza występowanie wyężen któremu ulegają filary po południowej stronie komory Jezioro Wessel. Tak znaczne wyężenie prowadzi do spękań w ociosach i stropie filarów. Otoczenie komór Wessel i Niedziałek również znajduje się w stanie znacznego wyężenia. Na podstawie przeprowadzonych obliczeń numerycznych, można stwierdzić, że wpływ komory Niedziałek na stateczność komory Jezioro Wessel jest niewielki. Natomiast wpływ komory Wessel jest znacznie większy, co widać zwłaszcza na przekroju 10-10 (rys. 10), ale nie zagraża to stabilności komory.

W związku z powyższym należy dążyć do zabezpieczenia ociosów komory Jezioro Wessel, a szczególnie – filarów między przecinkami (niszami) po południowej stronie komory. Zabezpieczenia takie można wykonać na przykład poprzez kotwienie, jak i wypełnianie szczelin.

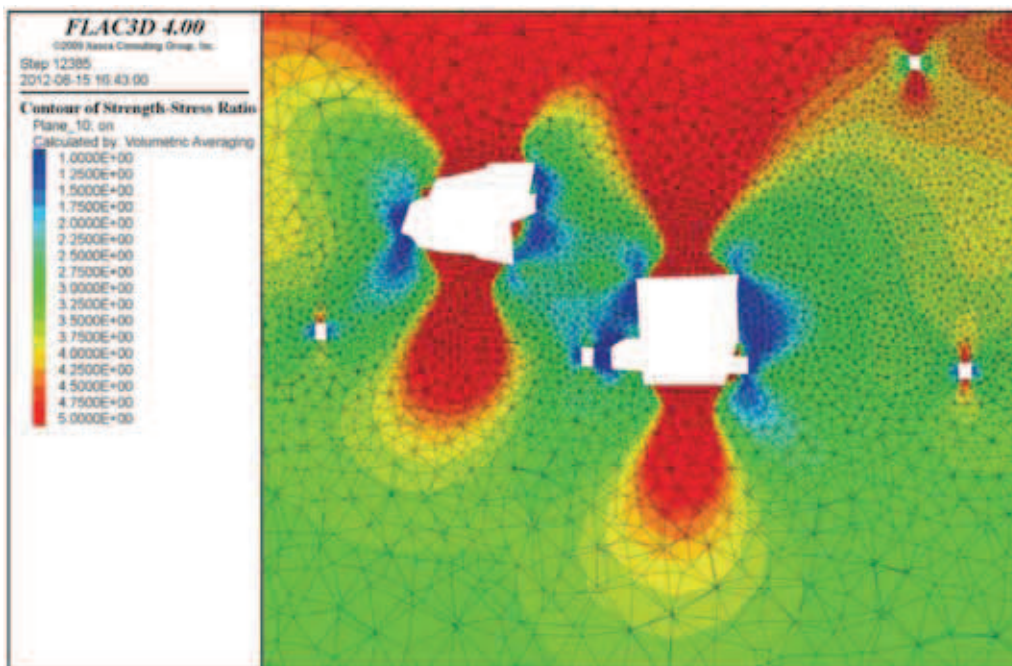
Rys. 10. Mapa wskaźników wyężenia w przekroju nr 10-10
 Fig. 10. Map of equivalent strength indexes in cross section no. 10-10
