Ocena stanu technicznego zapór bocznych zbiornika "Dębe" metodą fotointerpretacyjną

Wprowadzenie

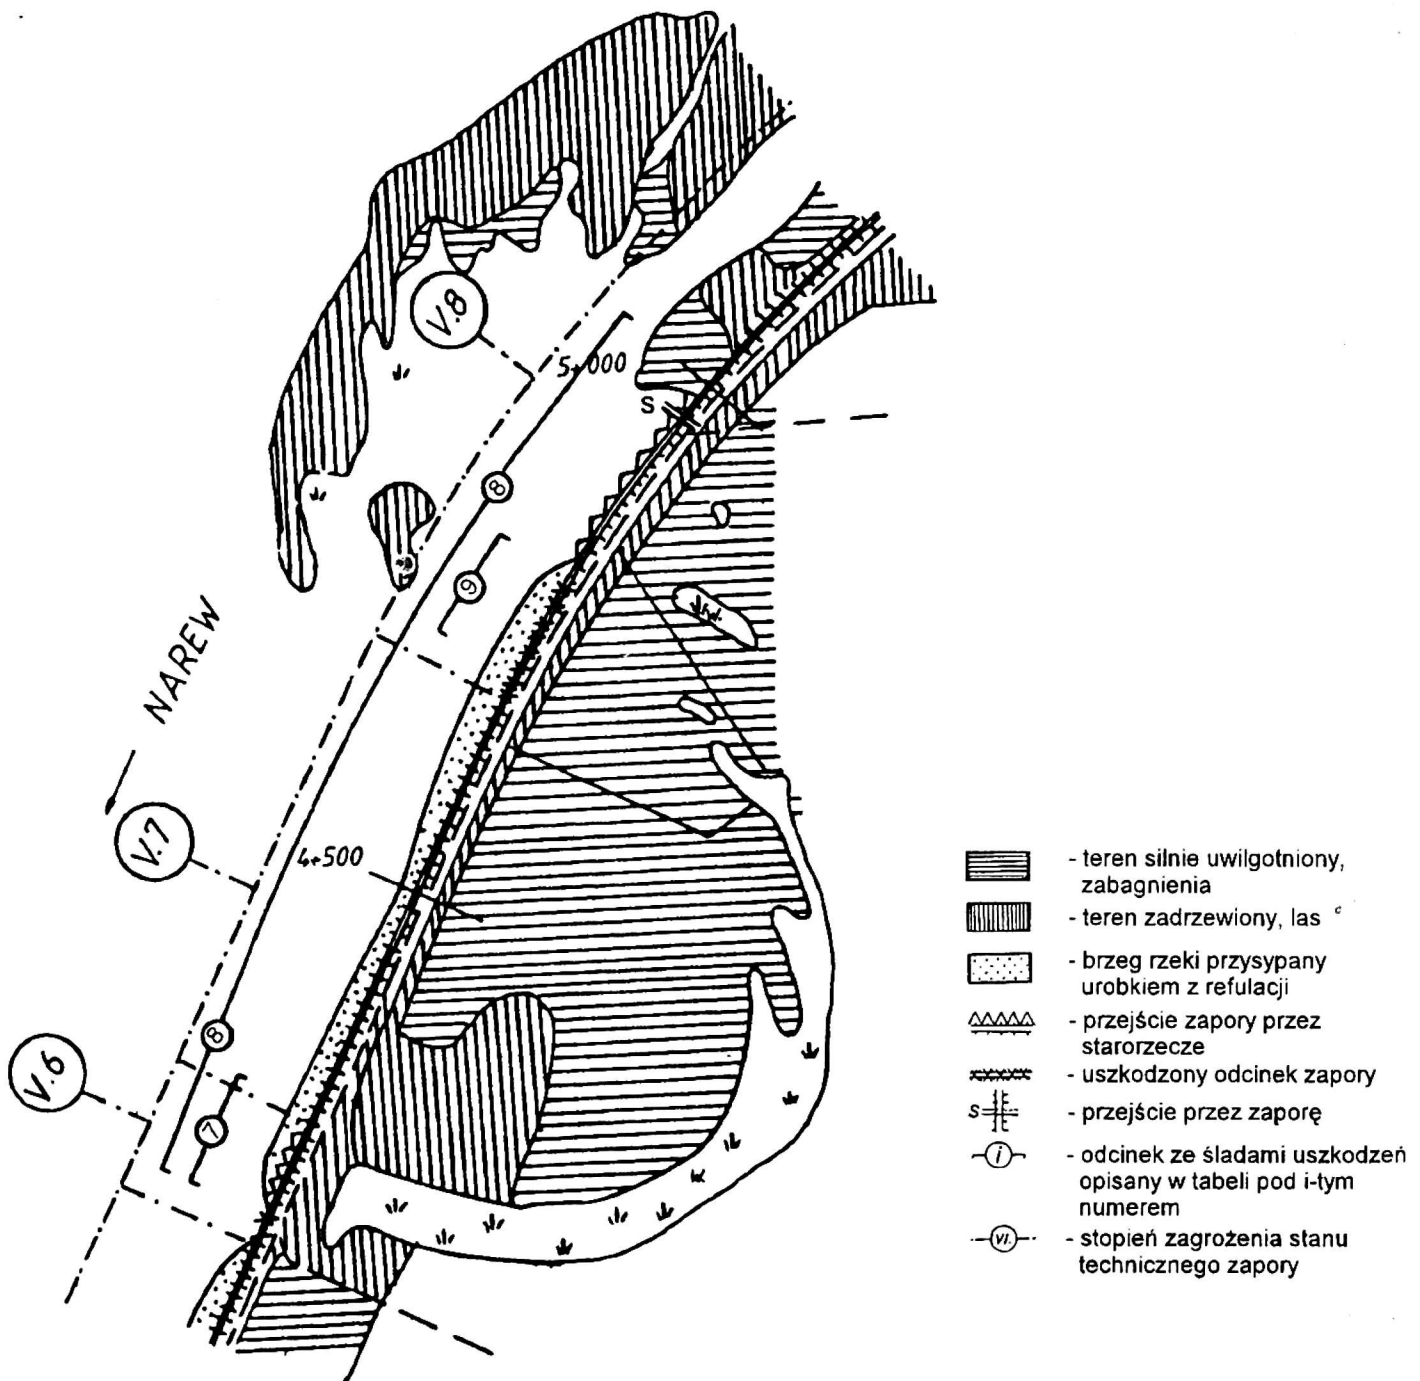
RYСУNEK 2. Mapa fotointerpretacyjna zapory Gąsiorowo – fragment (oryginalna skala opracowania 1:5 tys.)

(1) 0+900 – 0+950 wzmoczona wegetacja roślin na skarpie zapory od strony odpowietrznej, świadcząca o możliwej filtracji przez korpus zapory;	
	0+950 – 1+100 korpus zapory w dobrym stanie;	
	1+100 – 1+110 jedno przejście przez koronę zapory; drobne uszkodzenie korony;	
	1+ 110 – 1+190 korpus w dobrym stanie;

(2) 1+ 190 – 1+220 jeden przejazd przez koronę; korona uszkodzona; widoczne deniwelacje na koronie; ślady erozji na skarpach;	
	1+ 220 – 1+525 korpus zapory w dobrym stanie.

(3) 2+150 – 2+350 brzeg piaszczysty, częściowo zadrzewiony i zakrzaczony; brzeg obniża się; linia brzegowa zbliża się do zapory; teren rozjeżdżony i rozdeptany (plaża), liczne deniwelacje	(4) 2+150 – 2+350 wjazd na koronę zapory; liczne przejścia przez koronę; korona i skarpy zapory zniszczone; widoczne zmiany geometrii korpusu zapory; po ławce od strony odpowietrznej biegnie droga, która odchodzi w stronę rowu opaskowego	(5) 2+150 – 3+200 równoległe do osi podłużnej zapory biegnie rów opaskowy z dochodzącymi do niego rowami melioracyjnymi; wzdłuż rowu rosną krzewy, teren łąk i pastwisk, bardzo podmokły; prawdopodobna filtracja wody przez korpus zapory;
2+350 – 3+720 brzeg umocniony płytami betonowymi przysypanymi częściowo urobkiem z refulacji; widoczna zabudowa biologiczna;	2+350 – 3+190 korona zapory w dobrym stanie;	(6) 3+200 – 4+190 teren łąk bardzo podmokłych; liczne oczka wodne; fragment starorzecza wypełnionego wodą (200 m od zapory); rów opaskowy z rzędem rosnących przy nim drzew; wzmożona vegetacja roślin na skarpach rowu opaskowego; możliwa filtracja wody przez korpus zapory

3+720 – 3+780 brzeg podmyty; urobek z refulacji wyniesiony;	3+190 – 3+220 dwa przejścia przez koronę; brak widocznych uszkodzeń korony zapory;	
3+780 – 4+190 brzeg usypany urobkiem z refulacji	3+220 – 3+950 korona zapory w dobrym stanie;	
	3+950 – 4+000 wjazd na koronę zapory; korona nieznacznie rozjeżdżona;	
	4+000 – 4+190 korona w dobrym stanie.	
4+190 upust wody do Narwi (przepompownia);	(7) 4+190 – 4+300 zapora przechodzi przez starorzecze; w osi upustu erozja korony zapory i jej skarpy od strony odpowietrznej;	(8) 4 + 190 – 5 + 000 teren starorzecza, oczka wodne, bardzo podmokłe łąki; prawdopodobna filtracja przez korpus zapory; rów opaskowy odchodzi od starorzecza; rząd drzew i krzewów przy rowie opaskowym
4+190 – 4+820 brzeg usypany urobkiem z refulacji	4+300 – 4+700 korpus zapory w dobrym stanie;	
4+820 – 4+980 brzeg Narwi bez umocnienia urobkiem z refulacji (linia brzegowa bliżej zapory)	(9) 4+700 – 4+800 uszkodzenie skarpy zapory od strony odwodnej (erozja);

1	2	3
4+980 – 5+470 brzeg naturalny odchodzi od zapory; teren podmokły, zadrzewiony, zakrzaczony	5+000 – 5+370 korpus zapory w dobrym stanie; (10) 5+370 – 5+420 przejazd przez koronę zapory; korona i obie skarpy zapory uszkodzone;	5+000 – 5+470 teren zabudowy letniskowej; las sosnowy; droga biegnie u podstawy zapory od strony odpowietrznej; rów opaskowy
	5+420 – 5+500 korpus w dobrym stanie
