## EROZJA KORYTA DOLNEGO ODCINKA RZEKI BYSTRZYCY

Marek Jarosław Łoś

Biuro Projektów Wodnych Melioracji w Lublinie

Badaniami objęto odcinek Bystrzycy od ujścia do Wieprza w rejonie Spiczyna do oczyszczalni ścieków Hajdów znajdującej się w granicach Lublina /rys. 1/. Długość odcinka wynosi 20,5 km, w tym 1,1 km o uregulowanym korycie i 19,4 km nie objętego pełną regulacją. Badania terenowe wykonano jesienią 1982 r. i wiosną 1983 r.

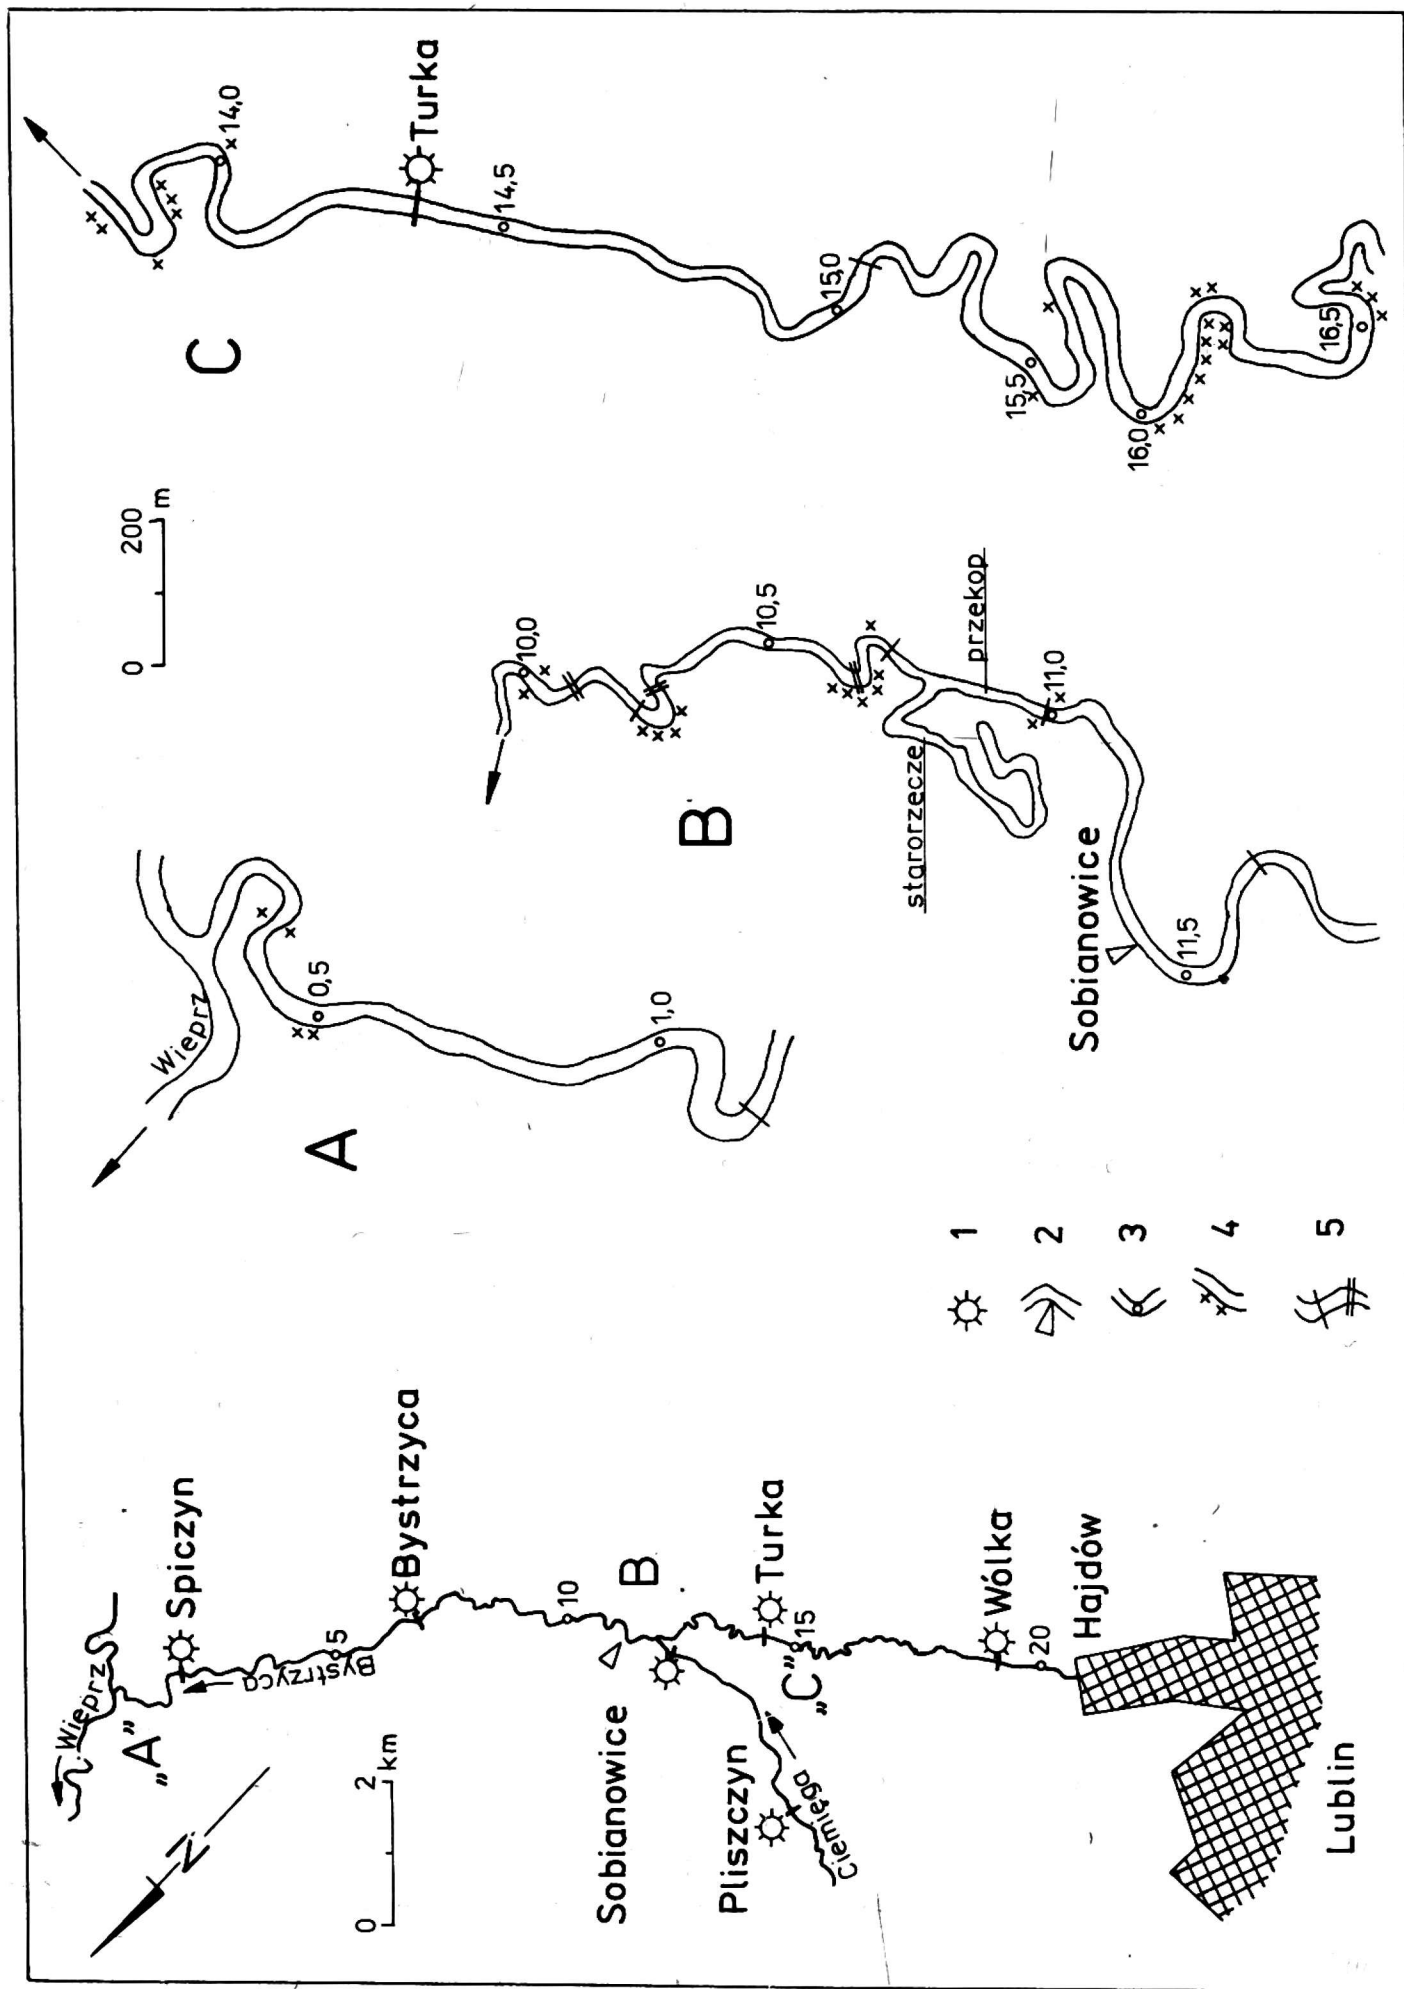
Rys. 1. Szkic sytuacji Bystrzycy na odcinku od Lublina do ujścia do Wieprza

Fragmety trasy rzeki: A - w rejonie ujścia, B - w rejonie wodowskazu Sobianowice, C - w rejonie młyna w Turce, 1 - młyny wodne /obecnie zniszczone/, 2 - wodowskaz, 3 - kilometrów rzeki, 4 - erozja brzegów rzeki, 5 - zatory i grupy zatorów

Inwentaryzacja koryta Bystrzycy przeprowadzona na jesieni 1982 r. wykazała erozję boczną na długości 3260 m. Nie stwierdzono występowania erozji jedynie na dwu odcinkach: w cofce śluzy młyńskiej w Turce /długość 1080 m/ i na odcinku uregulowanym pomiędzy Wólką a Hajdowem /długość 1100 m/. Na pozostałej długości 18 320 m uszkodzenia obejmują 17,8% trasy. Przeanalizowano związek erozji bocznej i spadku zwierciadła wody i:

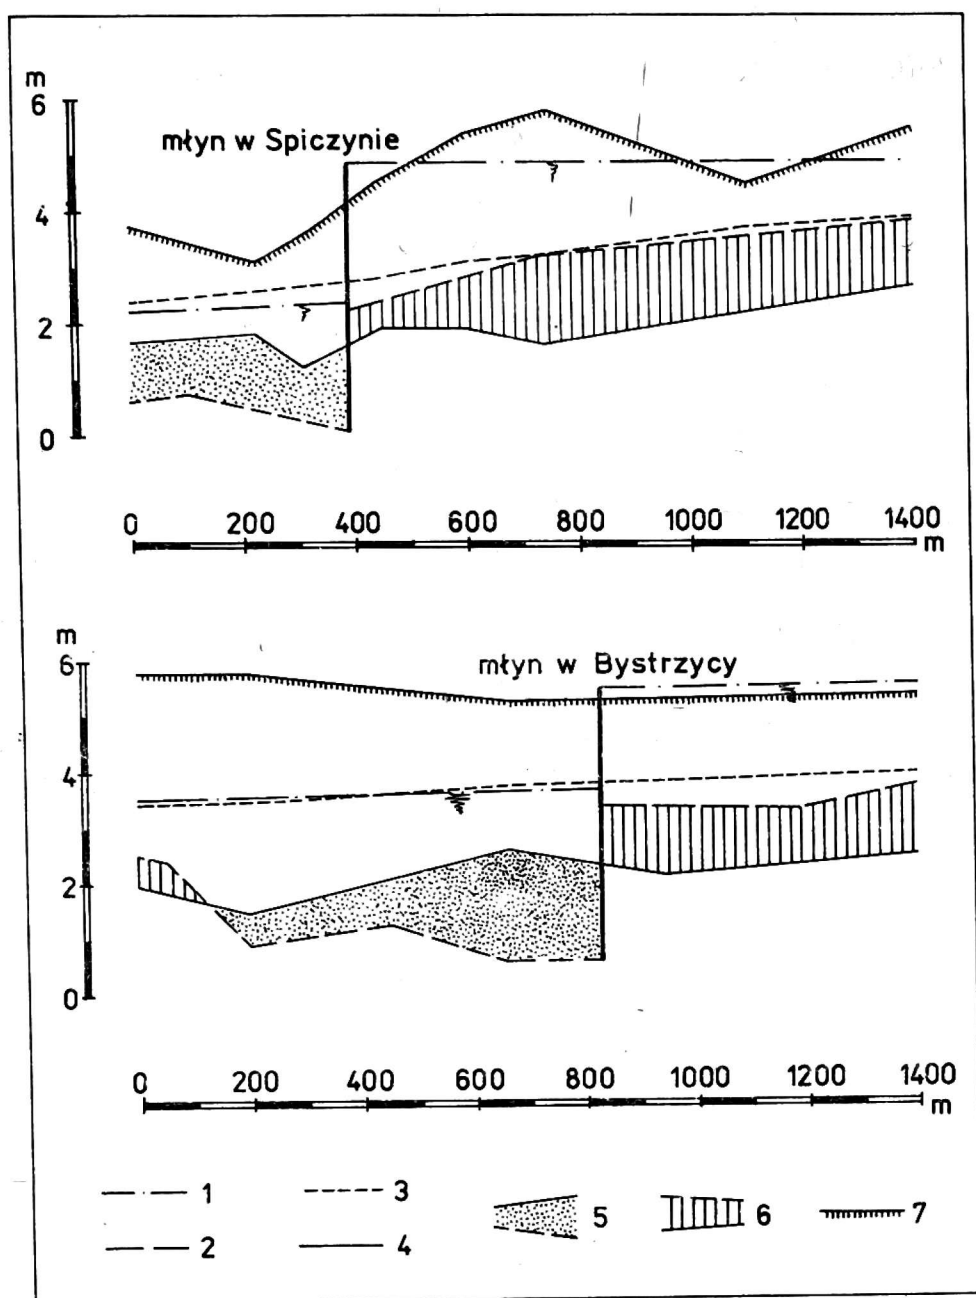
Porównanie wyników pomiarów z lat 1956, 1963 i 1982 wykazuje największe nasilenie erozji dennej w sąsiedztwie zniszczonych śluz młyńskich w Spiczynie /km 1+790/ i w Bystrzycy /km 6+630/. Zmiany w układzie dna przedstawia rysunek 2 i tabela 2. Należy zwrócić uwagę,

Rys. 2. Erozja koryta Bystrzycy w sąsiedztwie zniszczonych młynów wodnych w Spiczynie /stan pierwotny wg pomiarów z 1963 r./ i Bystrzycy /stan pierwotny wg pomiarów z 1956 r./  
 1 - zwierciadło wody - stan pierwotny, 2 - dno rzeki - stan pierwotny, 3 - zwierciadło wody - stan obecny, 4 - dno rzeki - stan obecny, 5 - zamulenie dna rzeki, 6 - rozmycie dna rzeki, 7 - brzeg rzeki

ze część rumowiska uruchomionego w cofkach budowli została zdeponowana poniżej przyczyniając się do wypełnienia wyboi, a nawet podniesienie dna na znacznych długościach. Na odcinkach nie będących pod wpływem budowli piętrzących stwarza się lokalne pogłębienie dna w granicach 0,5-1,0 m /np. km 4+000 - 5+000/ bądź też zamulenia przekraczające 1,5 m /np. ok. km 10+800/. Dno rzeki podlega stopniowym przekształceniom zarówno pod wpływem czynników lokalnych, jak awaria śluz młyńskich, jak i czynników obejmujących duże obszary zlewni. Wpływ urbanizacji na erozję brzegową i denną omówiony jest w dalszej części opracowania.

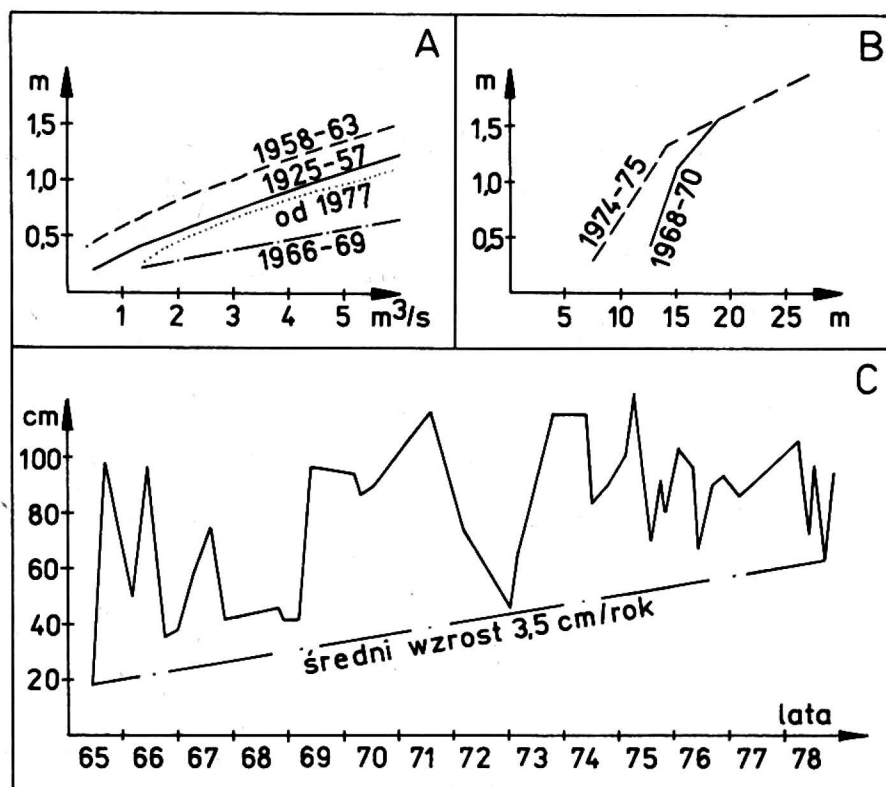
W km 11+420 Bystrzycy zlokalizowany jest wodowskaz IMGW założony przed około pięćdziesięciu laty. Bogate materiały hydrometryczne pozwalają prześledzić stabilność przekroju poprzecznego koryta rzeki w sąsiedztwie wodowskazu. Na rysunku 3 przedstawiono w sposób uproszczony wyniki pomiarów przepustowości koryta, jego głębokości i szerokości. Cztery krzywe konsumpcyjne obrazują przepustowość koryta w okresach: 1925-1957, 1958-1963, 1966-1969, i od 1977 r.

Pierwsza krzywa jest miarodajna dla rzeki nieuregulowanej, zabudowanej śluzami młyńskimi, będącej w stanie równowagi. Odpowiada ona stanowi zarejestrowanemu w trakcie pomiarów geodezyjnych w latach 1956-1957.

Druga krzywa przedstawia obraz zachwianej równowagi i zmniejszenia się przepustowości o 1,5 do 3,5 m<sup>3</sup>/s. Być może związane to było z osiadaniami rumowiska nanoszonego przez rzekę Ciemięgę, gdyż w ujściowym odcinku Ciemięgi pod koniec lat pięćdziesiątych nasiliła się erozja denna na skutek zniszczenia śluzy młyńskiej w Sobianowicach. Odległość od wodowskazu do tej śluzy wynosiła ok. 1,1 km i można przyjąć, że część rumowiska osiadła w korycie Bystrzycy.

Trzecia krzywa obrazuje zwiększenie przepustowości o 3 do 12 m<sup>3</sup>/s na skutek robót pogłębiarskich przeprowadzonych w pierwszej połowie lat sześćdziesiątych na dolnym odcinku Bystrzycy od ujścia do granic Lublina.

Ciekawy obraz przedstawia czwarta krzywa konsumcyjna, niewiele różni się od pierwszej. Oznacza to, że po roku 1977 przepustowość koryta Bystrzycy była zbliżona do przepustowości w stanie pierwotnej równowagi. Oznacza to również, że efekty prac pogłębiarskich przeprowadzonych w latach sześćdziesiątych na tym odcinku okazały się krótkotrwałe. Być może istotną rolę odegrały prace regulacyjne prowadzone na odcinku Bystrzycy przechodzącym przez miasto w odległości 10-20 km powyżej wodowskazu. Roboty ziemne w korycie prowadzą - przynajmniej okresowo - do znacznego zwiększenia ruchu rumowiska.

W ciągu omawianych 13 lat następowało powolne podnoszenie dna rzeki w rejonie Sobianowic. Średni przyrost roczny wynosił ok. 3,5 cm. O zmianach przekroju poprzecznego świadczą również wyniki pomiarów szerokości zwierciadła wody obrazujące szerokość koryta. Porównanie danych z lat 1968-1970 i 1974-1975 wykazują zwężenie o ok. 4 m w strefie stanów niskich. W strefie stanów średnich zwężenie wyraźnie maleje. Można sądzić, że stopniowe podnoszenie dna rzeki ułatwiało osadzanie rumowiska na dolnych częściach skarp koryta, co prowadzi do sukcesywnego przekształcenia parametrów geometrycznych i hydraulicznych Bystrzycy w przekroju Sobianowic.

Rys. 3. Zmiany przekroju koryta Bystrzycy w przekroju Sobianowic  
 A - krzywe konsumpcyjne w okresie 1925-1977, B - zmiany szerokości koryta w okresie 1968-1975, C - zmiany położenia dna rzeki w okresie 1965-1978
