Przegląd Naukowy – Inżynieria i Kształtowanie Środowiska nr 59, 2013: 36–44  
(Prz. Nauk. Inż. Kszt. Środ. 59, 2013)  
Scientific Review – Engineering and Environmental Sciences No 59, 2013: 36–44  
(Sci. Rev. Eng. Env. Sci. 59, 2013)

## **Odbudowa zbiornika retencyjnego na rzece Gnidzie w Leźnicy Wielkiej**

### **Reconstruction of a retention reservoir's on the Gnida River in Leźnica Wielka**

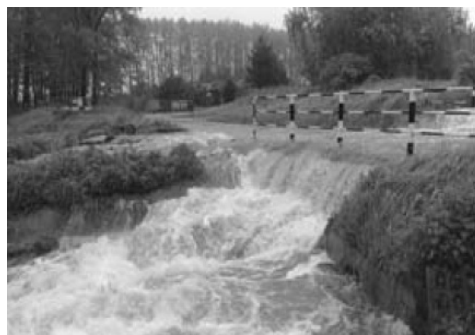
Zalew Leżnicki od 1976 roku przyjmował wody z wyżej położonych obszarów zlewni rzeki Gnidy. W maju 2010 roku na skutek intensywnych opadów do zalewu w krótkim czasie dopłynęła znaczna ilość wody korytem rzeki Gnidy oraz z sąsiadujących pól. Obciążyło to znacznie urządzenia upustowe, będące w złym stanie (Świniuch 2010). W efekcie wezbrania nastąpiło przelanie się wody przez koronę budowli piętrzącej (rys. 2). Skutkiem tego było uszkodzenie konstrukcji grobli w sąsiedztwie mnicha i przelewów awaryjnych. Na podstawie obserwacji terenowych oraz dokumentacji fotograficznej dokonano oceny stanu technicznego budowli zbiornika po przejściu wezbrania.

RYSUNEK 2. Przelanie się wody przez koronę budowli piętrzącej (Świniuch 2010)  
FIGURE 2. Overflow of water through the crest of dam (Świniuch 2010)

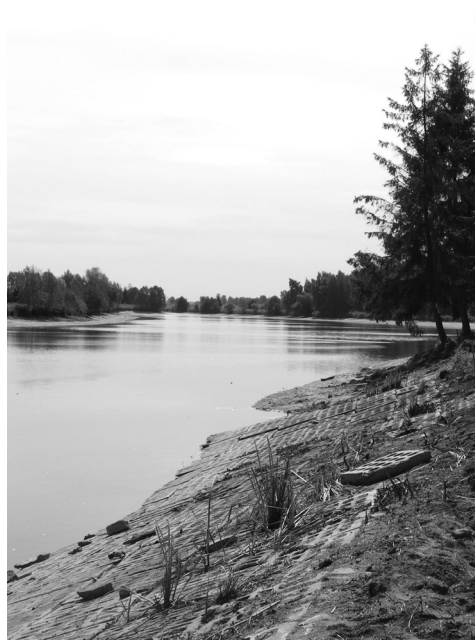
Wielka woda spowodowała lokalne rozmycia ziemnych budowli piętrzących. Uszkodzeniu uległy umocnienia skarpy odwodnej lewostronnej grobli zbiornika (rys. 3). Ażurowe płyty betonowe popękały i uległy przemieszczeniu, w na-

stępstwie czego doszło do częściowego rozmycia korpusu zapory bocznej. Również w korpusie zapory czołowej doszło do częściowego wypłukania gruntu spod płyt betonowych, stanowiących umocnienie skarpy odwodnej.

RYSUNEK 3. Uszkodzenia skarpy lewostronnej zapory zbiornika  
FIGURE 3. Destruction of the left-embankment dam's

Ostatnim etapem prac modernizacyjnych była przebudowa lewostronnej grobli bocznej zbiornika. Korpus jej uformowano z gruntu wydobytego z dna zbiornika i ukształtowano skarpy o nachyleniu 1 : 1,5. Skarpę odwodną umocniono narzutem kamiennym ułożonym na geowłókninie, a w górnym pasie zastosowano humusowanie i obsiew mieszkanką traw, pozostawiając też pojedynczo rosnące świerki. Koronę grobli umocniono warstwą pospółki. Widok ostatecznie wykonanej lewostronnej grobli przedstawiono na rysunku 9.

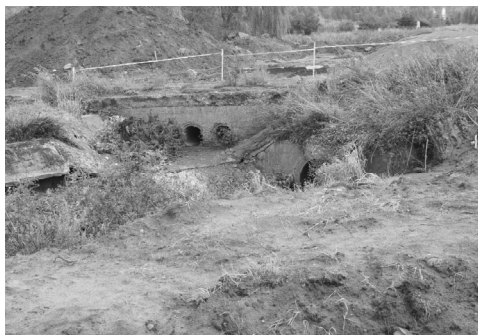
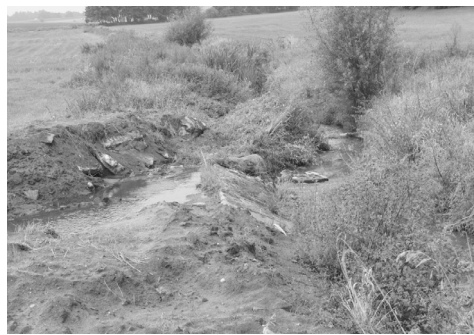
Odbudowy i modernizacji wymagał żelbetowy mnich, pełniący funkcję spustu. W czasie ponadtrzydziestoletniej eksploatacji doszło do licznych pęknięć konstrukcji i ubytków betonu, co ułatwiło rozwój roślinności porastającej budowlę. Zły stan techniczny elementów betonowych uwidocznił się najbardziej na wypadzie budowli (rys. 4a). Liczne pęknięcia płyt na dnie i skarpach wypadu porastała roślinność. W wyniku przejścia wezbrania częściowo rozmyty został grunt pod płytami w dolnym stanowisku, uległy one deformacji i przemieszczeniu. W złym stanie utrzymywane było koryto rzeki Gnidy za wypadem (rys. 4b). Charakteryzowało się ono silnym porostem gęstą roślinnością trawiastą. Dodatkowo na skarpach występowały pojedyncze krzewy, stanowiące lokalne przeszkody wpływające na ograniczenie przepustowości koryta, szczególnie w czasie przejścia wezbrań. Bezpośrednio za wypadem budowli w korycie rzeki widoczne były części betonowych elementów (głównie płyt stanowiących

wcześniej umocnienia dna i skarp), które znacznie pogarszały warunki przepływu. Skutkiem tych zaniedbań były poważne podtopienia obszarów sąsiadujących ze zbiornikiem, jakie wystąpiły w czasie przejścia wezbrania w maju 2010 roku.

RYSUNEK 4. Widok: a – dolnego stanowiska budowli przed odbudową, b – koryta rzeki Gnidy poniżej zbiornika

W wyniku częściowego zniszczenia budowli towarzyszących zbiornikowi w Leźnicy Wielkiej obiekt przestał spełniać swą funkcję przeciwpowodziową. Natomiast zły stan wizualny otoczenia Zalewu już wcześniej odstraszał mieszkańców i gości odwiedzających kąpielisko. Zaistniała sytuacja spowodowała podjęcie decyzji przez gminę Parzęczew o odbudowie zbiornika i budowli towarzyszących. Dokonano rozbiórki mnicha pełniącego funkcję spustu zbiornikowego oraz zlikwidowano dotychczasowe przelewy awaryjne z bystrzami, a urządzenia te zastąpiono zmodernizowaną budowlą upustową. Wykonano naprawy ziemnej konstrukcji oraz umocnień skarp grobli czołowej i bocznej. Udrożniono i częściowo umocniono koryto rzeki poniżej zbiornika.

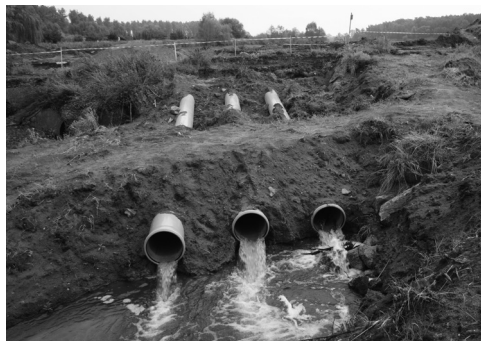
RYSUNEK 5. Tymczasowe rurociągi spustowe o średnicy 400 mm  
FIGURE 5. Temporary dewatering conduit (400 mm diameter)

Na czas realizacji robót budowlanych, w celu zapewnienia przepływu wód rzeki Gnidy i odwodnienia wykopu fundamentowego, wykonano trzy tymczasowe rurociągi z PVC o średnicy 400 mm, ułożone równolegle i przebiegające poprzecznie do osi korpusu czołowej grobli zbiornika (rys. 5). Aby utrzymać istniejący rybostan, zwierciadło wody w zbiorniku obniżono do rzędnej 111,70 m n.p.m. Wykop fundamentowy zabezpieczono grodzą ziemną z silnie zagęszczono-ego gruntu.

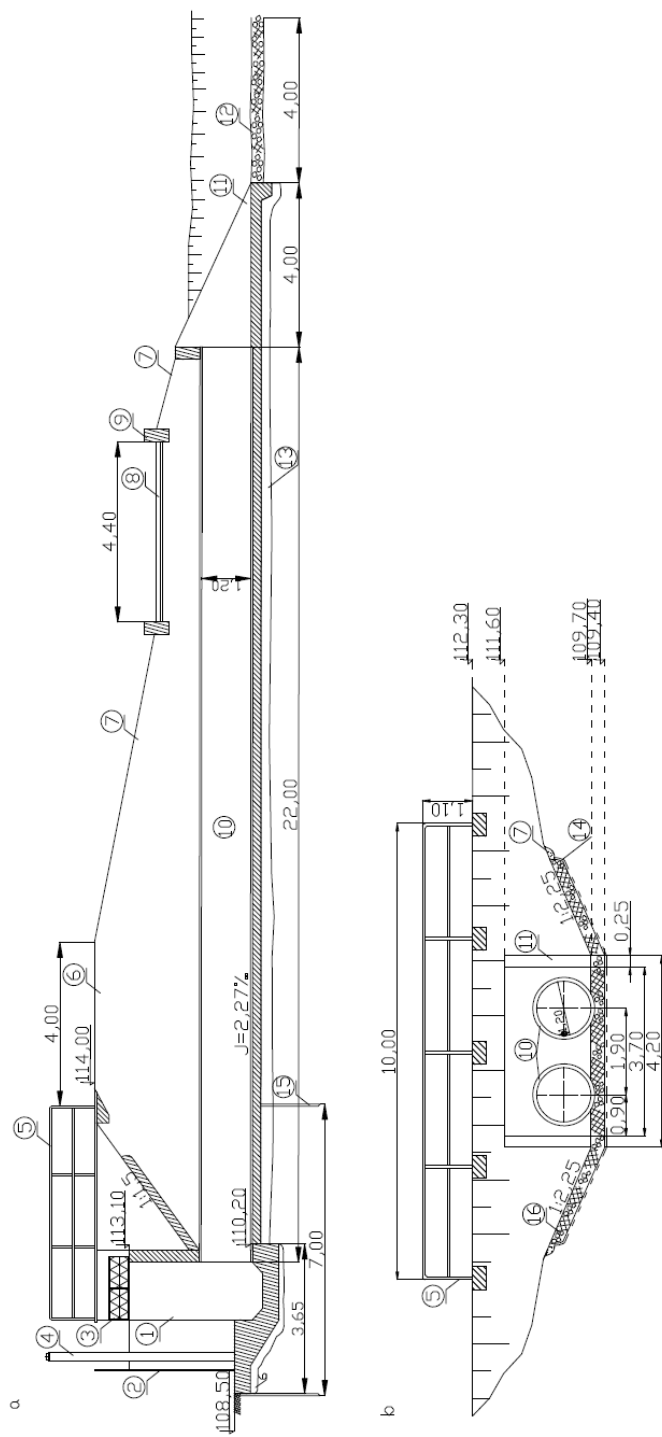
Wyniki obliczeń wydatku przelewu wieżowego w przypadku nieczynnych urządzeń spustowych budowli wykazały, że przeprowadzenie przepływu maksymalnego o prawdopodobieństwie przewyższenia 1%, wynoszącego  $Q_{1\%} = 4,67 \text{ m}^3 \cdot \text{s}^{-1}$ , może spowodować spiętrzenie wody w zbiorniku do rzędnej 113,57 m n.p.m., czyli o 0,47 m powyżej NPP (Gąsowska 2012). Rzędna korony budowli wynosi 114,00 m n.p.m. Zatem

RYSUNEK 6. Schemat zmodernizowanej budowli upustowej i podstawowe wymiary [m]: a – przekrój podłużny, b – stanowisko dolne; 1 – upust wieżowy, 2 – krata, 3 – siatka ogrodzeniowa, 4 – zamknięcie zasuwowe, 5 – balustrada, 6 – korona zapory, 7 – umocnienia trawiate, 8 – nawierzchnia drogowa, 9 – krawężnik betonowy, 10 – rury żelbetowe, 11 – przyczółek wylotowy, 12 – płyta wypadowa, 13 – chudy beton, 14 – geowłóknina, 15 – ścianka szelzna, 16 – narzut kamienny

Schematyczny przekrój podłużny budowli upustowej po modernizacji przedstawiono na rysunku 6. Wykonana została ona w formie upustu wieżowego ze spustem dennym (Wasilewski i Faflik 2009), a jej podstawowe elementy to:

- wieża przelewowa o konstrukcji żelbetowej, przekroju prostokątnym w planie i wymiarach  $5,0 \times 2,0$  m, posadowiona na płycie fundamentowej,
- leżak w postaci dwóch równoległych rurociągów betonowych o średnicy

1,20 m i długości 22,0 m, ułożonych ze spadkiem  $2,27\text{‰}$  (rys. 7),

- żelbetowy dok wylotowy o wymiarach  $4,50 \times 4,20$  m ze skrzydłami równoległymi i płytą wypadową długości 4,00 m.

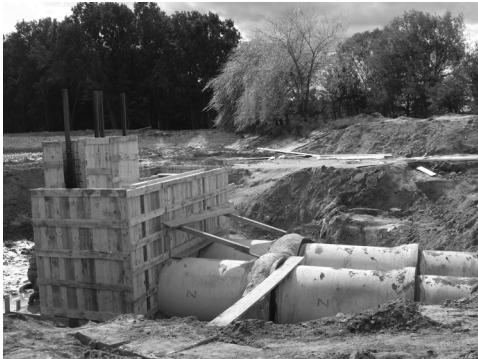
RYSUNEK 7. Budowla upustowa w trakcie realizacji

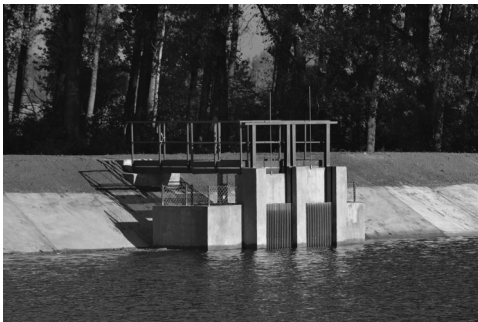
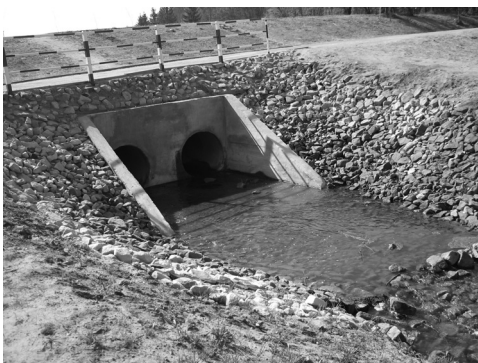
RYSUNEK 8. Zmodernizowana budowla upustowa: a – wieża wlotowa, b – stanowisko dolne

Wieża upustu wykonana została w formie pionowego szybu żelbetowego wysokości 3,20 m, ograniczonego od góry przelewem. Przekrój wieży w planie jest prostokątny, o wymiarach  $5,10 \times 2,10$  m, a grubość ściany wynosi 0,30 m. Widok na odbudowaną wieżę przelewową przedstawiono na rysunku 8a. W czołowej ścianie upustu od strony zbiornika wykonano dwa otwory szerokości 1,00 m, wyposażone w zamknięcia zasuwowe, które mogą być podniesione na maksymalną wysokość 1,00 m nad progiem wlotowym i umożliwiają całkowite opróżnienie Zalewu Leżnickiego. W tylnej ścianie wykonano dwa otwory kołowe o średnicy 1,50 m, w których umieszczono rurociągi spustowe (rys. 7). Przyczółek wylotowy budowli wybudowano w kształcie żelbetowego doku ograniczonego z obu stron trójkątnymi ścianami (rys. 8b). Na dnie wypadu długości 4,00 m zastosowano płytę betonową, a skarpy koryta na tej długości umocniono narzutem kamiennym (Wasilewski i Faflik 2009).

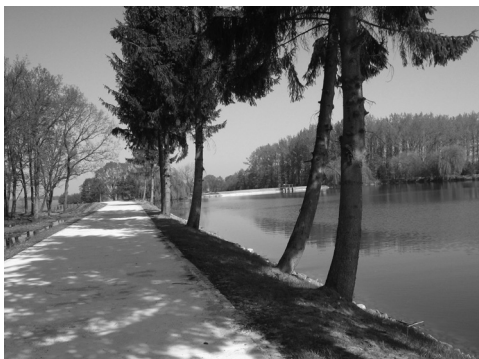
RYSUNEK 9. Lewostronna grobla zbiornika  
FIGURE 9. Left-dam of reservoir
