Wstępne nieniszczące badania posadzki i ścian w Pałacu Wielkich Mistrzów na zamku średnim w Malborku

Preliminary non-destructive tests of the floor and walls in the Palace of the Grand Masters of the middle castle in Malbork

prof. dr hab. inż. Łukasz Drobiec (ORCID: 0000-0001-9825-6343), Katedra Konstrukcji Budowlanych, Wydział Budownictwa, Politechnika Śląska, mgr inż. Sylwia Kozłowska (ORCID: 0009-0005-1077-790X), Muzeum Zamkowe w Malborku

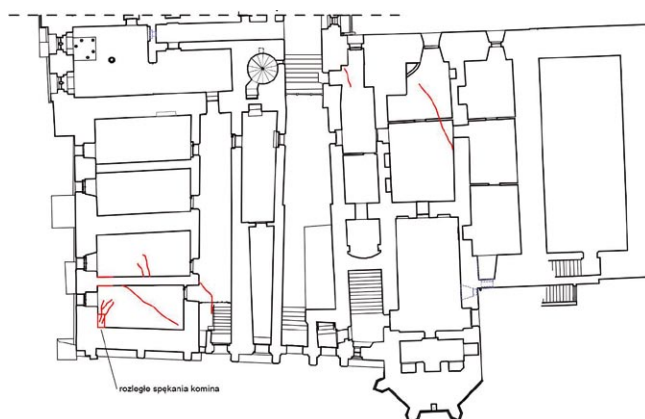
Rys. 3. Szkicowa inwentaryzacja uszkodzeń w pomieszczeniach przyziemia Pałacu Wielkich Mistrzów

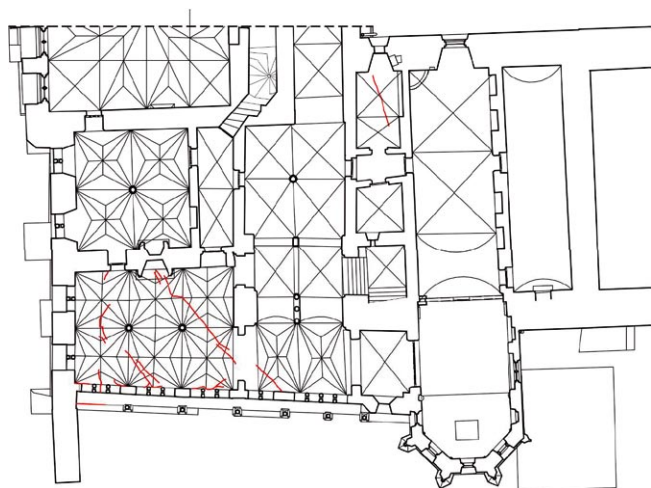
Rys. 4. Szkicowa inwentaryzacja uszkodzeń w poziomie I piętra Pałacu Wielkich Mistrzów

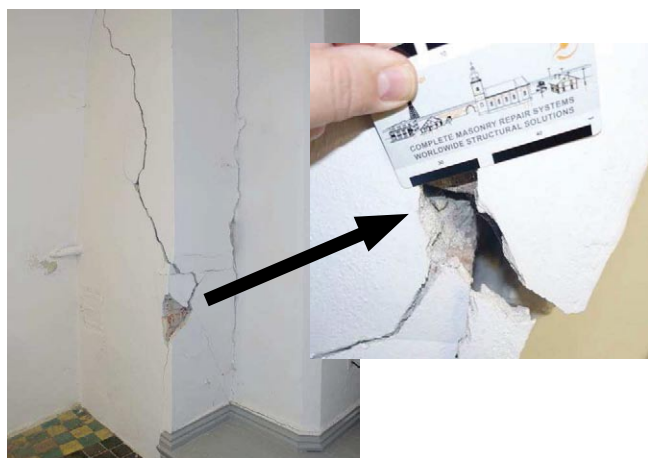
Rys. 5. Spękania komina w piwnicy – rozwarcie 30 mm

że osiadania są pionowe i nie dochodzi do obrotu ścian, jak to miało miejsce w Wielkim Refektarzu. Największe zmiany rozwarcia rys zaobserwowano na kominie w piwnicy. Znajdujące się na nim stanowiska pomiarowe nr S29 i S30 w cyklu pomiarowym 2021-2022 wykazały przemieszczenie kolejno 0,8 mm i 0,4 mm, w cyklu poprzednim (2019–2021) odpowiednio: 3,4 mm oraz 1,1 mm, a sumarycznie od 2009 roku: 18,1 mm oraz 16,1 mm. Rozwarcie rys na sklepieniach palmowych parteru od 2021 r. zwiększyło się o 0,25 mm.

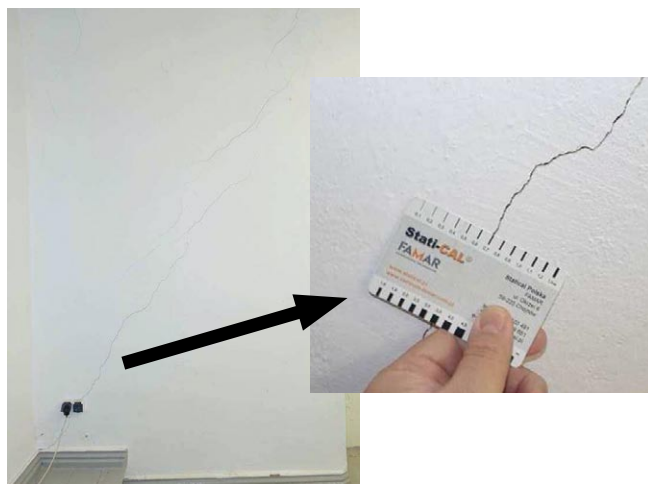
Rys. 6. Zarysowanie ściany nośnej w piwnicy – rozwarcie 0,7 mm

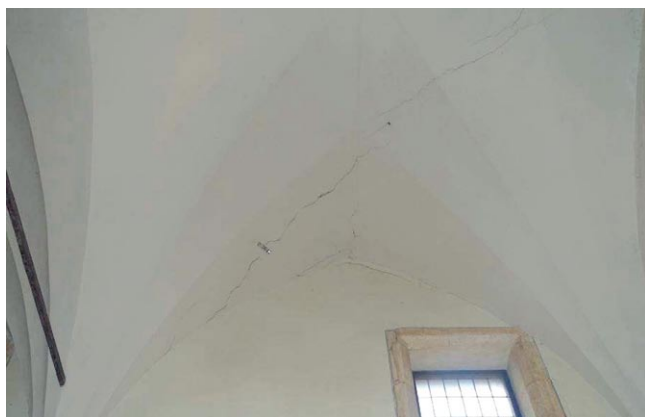
Rys. 7. Zarysowanie sklepienia w niskiej sieni – rozwarcie 1,0 mm

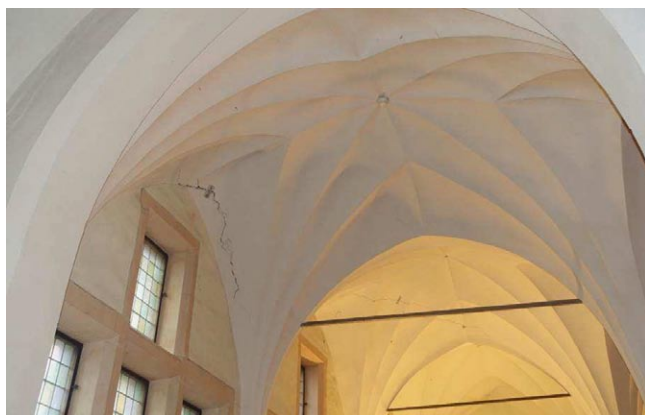
Rys. 8. Zarysowanie sklepienia w komnacie narożnej – rozwarcie do 2 mm

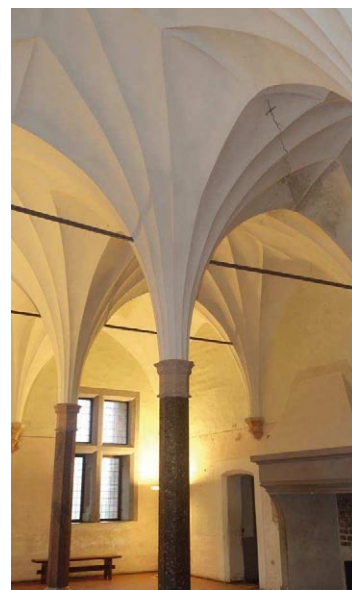
Rys. 9. Zarysowanie sklepienia w komnacie narożnej – rozwarcie do 2 mm

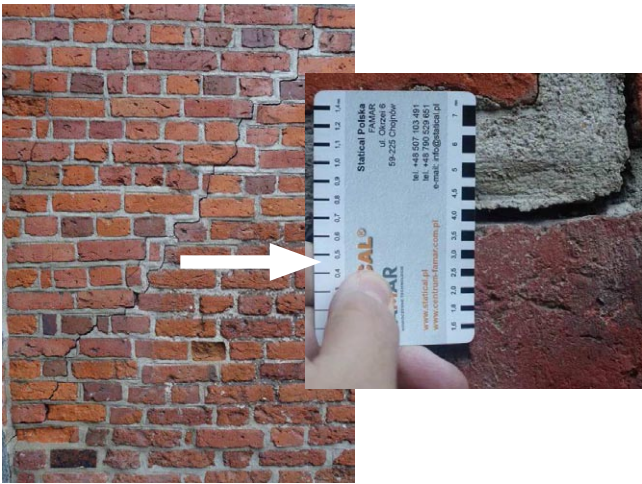
Rys. 10. Pomiar rozwarcia rysy w południowo-wschodniej ścianie parteru – 4 mm

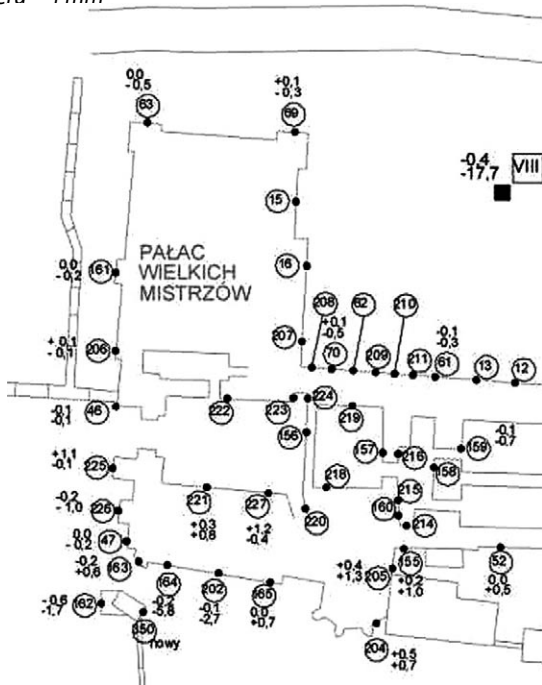
Na terenie zamku w Malborku od 2009 r. prowadzony jest monitoring geodezyjny (pomiar przemieszczeń pionowych i poziomych na reperach) oraz pomiar rozwarcia rys. Wskaźniki rozwarcia rys założono w piwnicy w 2009 r., a na sklepieniach parteru w 2021 r. Pomiar przemieszczeń pionowych wykazał największe zmiany na reperach usytuowanych na ścianie południowo-wschodniej (repery nr 164 i 202 – rysunek 11). Osiedzenia repera nr 164 wynoszą 0,2 mm przez ostatnie pół roku i 5,8 mm od 2009 r. Reper nr 202 osiadł przez pół roku o 0,1 mm i o 2,7 mm od 2009 r. Pomiar przemieszczeń poziomych nie wykazuje istotnych zmian, co świadczy o tym,

Rys. 11. Wyniki pomiaru przemieszczeń pionowych

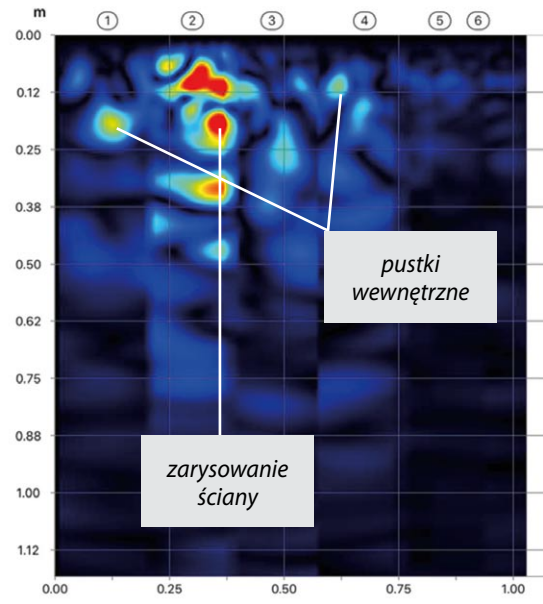
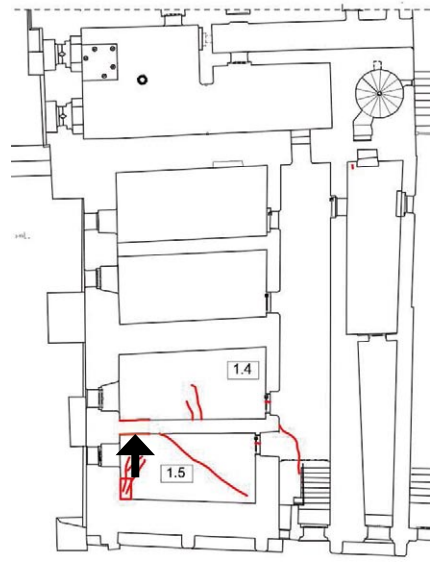
Rys. 14. Badania ściany tomografem ultradźwiękowym PD8000; wykryto drobne pustki wewnętrzne

Przeprowadzone badania wykazały, że wewnątrz ścian w okolicy zarysowań oraz pod posadzką piwnicy występują pustki powietrzne. Pustki wewnątrz ścian świadczą o rozluźnieniu struktury murów. Co ciekawe, w obu pomieszczeniach piwnicznych, gdzie stwierdzono zarysowania ścian i sklepień, badania wykazały występowanie pustki powietrznej na głębokości około 55 cm. Może to świadczyć o osiadaniu gruntu pod posadzką lub o występowaniu ukrytych pomieszczeń, do których obecnie nie ma dostępu. Warto nadmienić, że w innych rejonach Pałacu Wielkich Mistrzów piwnice mają więcej kondygnacji.

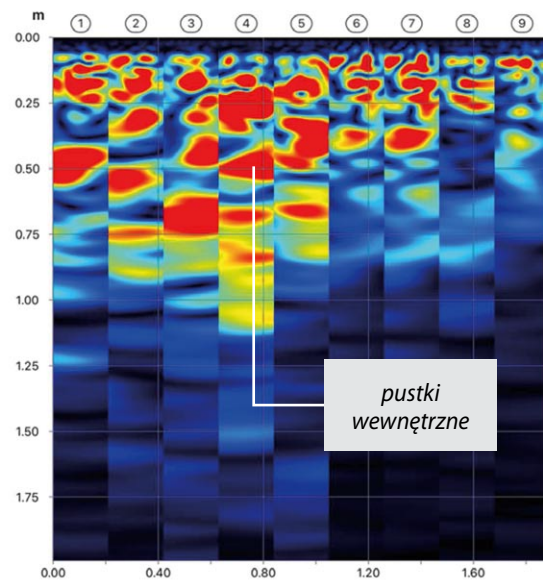
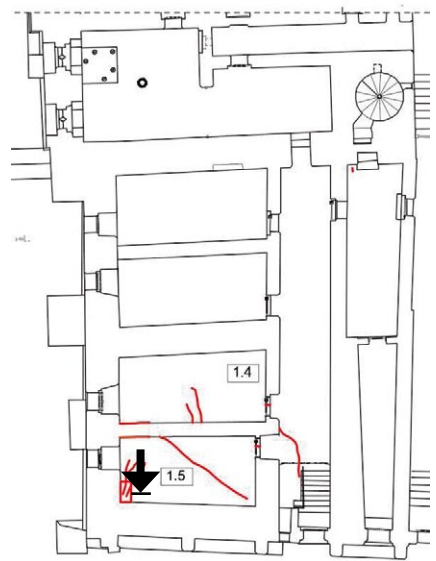
Rys. 15. Badania posadzki w piwnicy tomografem ultradźwiękowym PD8000; wykryto pustki pod posadzką

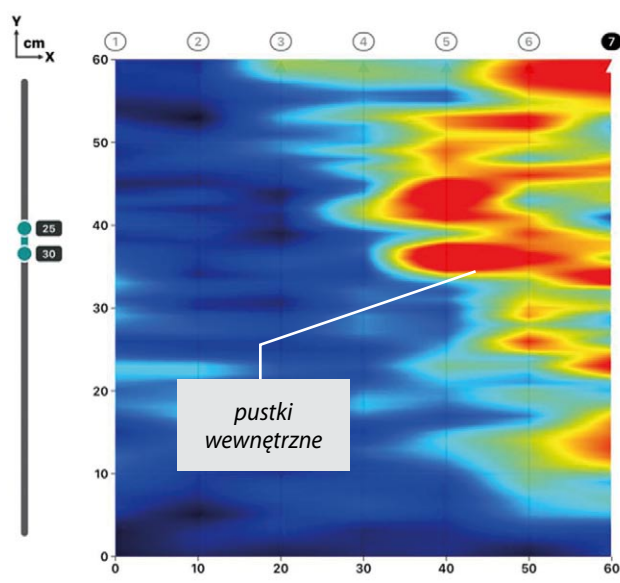
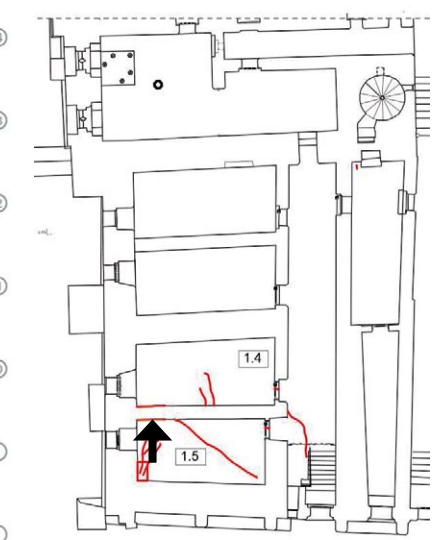
Rys. 16. Skan powierzchniowy ściany radarem PG8000; wykryto pustki wewnętrzne za rysą

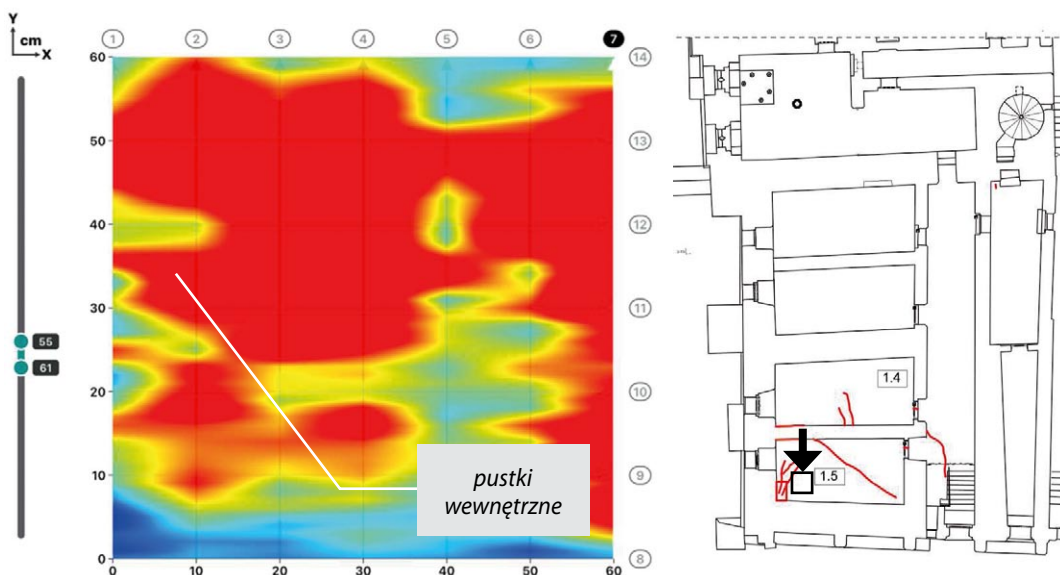
Rys. 17. Skan powierzchniowy posadzki radarem PG8000; pokazano widok skanu na głębokości 55–61 cm, wykryto pustki pod posadzką

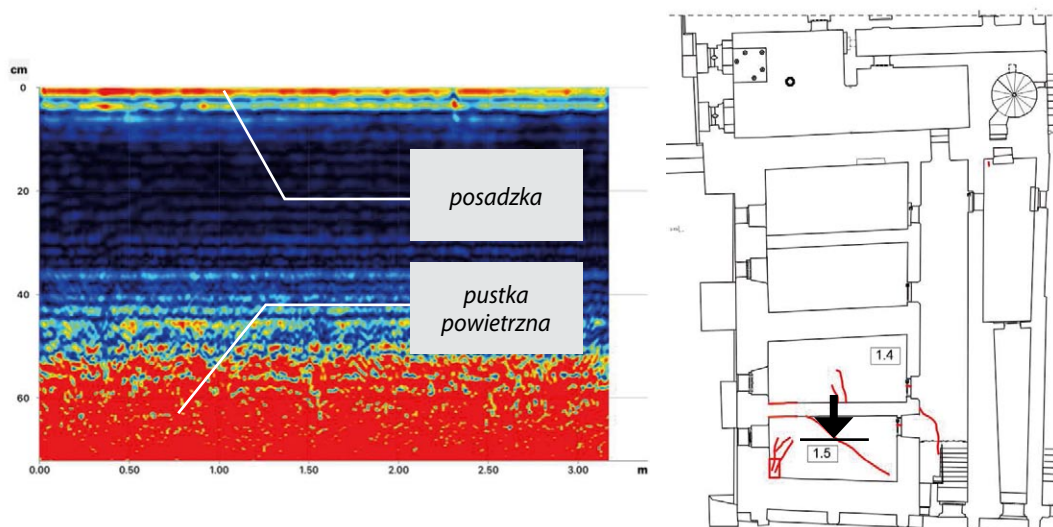
Rys. 18. Skan liniowy posadzki radarem PG8000; wykryto pustkę na głębokości 55 cm

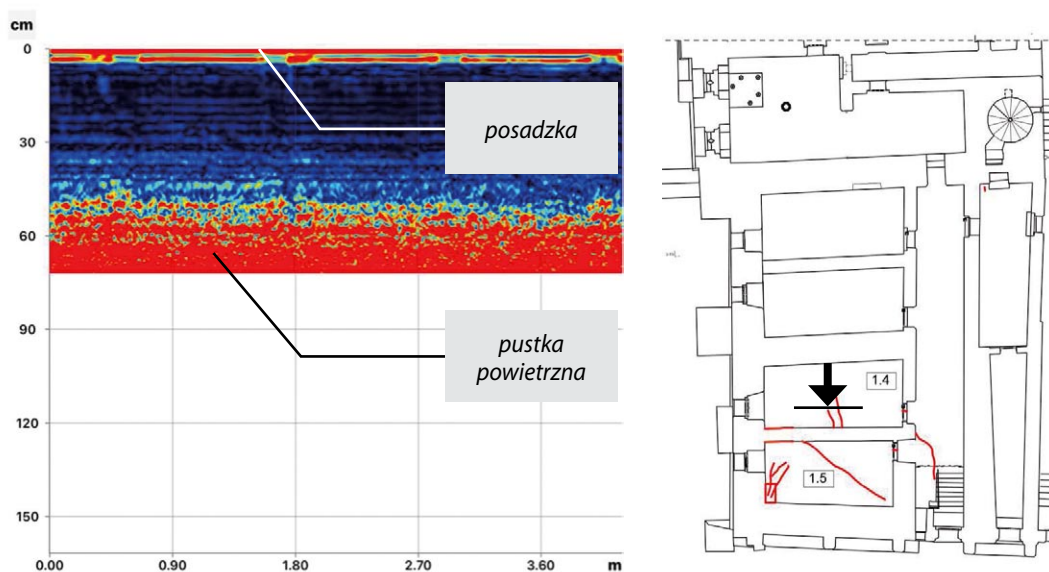
Rys. 19. Skan liniowy posadzki radarem PG8000; wykryto pustkę na głębokości 55 cm
