## O PEWNYM PRZYPADKU AWARII SILNIKA ASYNCHRONICZNEGO PIERŚCIENIOWEGO DUŻEJ MOCY

### ABOUT A CERTAIN CASE OF FAILURE OF A HIGH POWER ASYNCHRONOUS SLIP-RING MOTOR

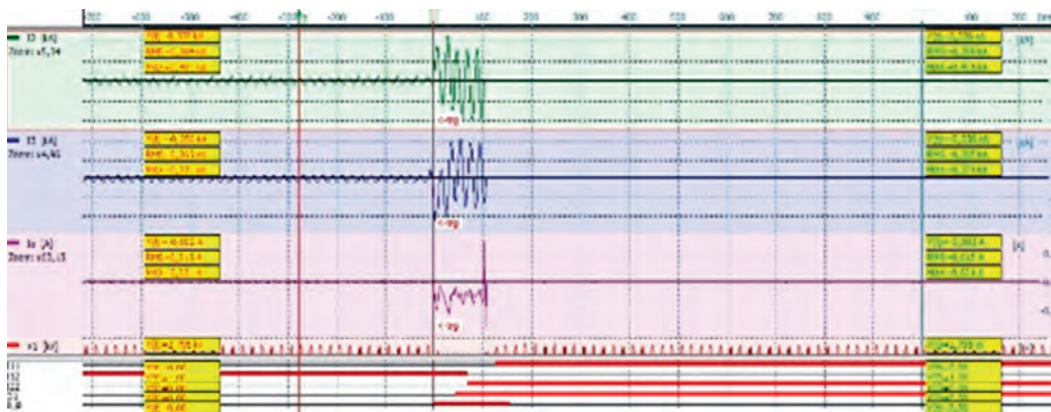
W przypadku określonego stopnia obciążenia silnika, prądy stojana w przedziale mniejszym niż 100 ms są prawie 10-krotnie większe, natomiast wartości

prądów w wirniku wynoszą ponad 8 kA. Dokładne wartości prądów przedstawiono w tabeli 2.

Olbrzymie wartości prądów stojana i wirnika silnika pierścieniowego były wynikiem utraty izolacji w obszarze trzech pierścieni ślizgowych głowicy wirnika.

Rys. 3. Wykresy prądów fazowych stojana silnika pierścieniowego w dniu 10.03.2022 godz. 12:36:20 354000  $\mu$ s (praca obciążeniowa  $t = -276,118$  ms i awaryjna  $t_1 = 46,892$  ms –  $t_2 = 93,496$  ms)

Nr rys.	Stan pracy, określenie czasów zadziałań	Wartości skuteczne prądów stojana	Wartości skuteczne prądów wirnika
3	Silnik obciążony „symptom doziemienia” 12:36:20 354000 μs $t_1 = t_2 = -276,118$ ms; $dt = 000$ ms	$I_{2\text{rms}}(t_1, t_2) = 269$ A $I_{3\text{rms}}(t_1, t_2) = 265$ A $I_{0\text{rms}}(t_1, t_2) = 15$ A	$I_{2\text{r rms}}(t_1, t_2) = 851$ A $I_{3\text{r rms}}(t_1, t_2) = 860$ A
	Stan awaryjny obserwacja 100 ms 12:36:20 354000 μs $t_1 = 046,892$ ms $t_2 = 093,496$ ms $dt = t_2 - t_1 = 046,634$ ms	$I_{1\text{rms}}(t_1) = 2642$ A $I_{2\text{rms}}(t_1) = 2641$ A $I_{3\text{rms}}(t_1) = 2760$ A $I_{1\text{rms}}(t_2) = 1978$ A $I_{2\text{rms}}(t_2) = 1951$ A $I_{3\text{rms}}(t_2) = 2149$ A	$I_{1\text{r rms}}(t_1) = 8360$ A $I_{2\text{r rms}}(t_1) = 8357$ A $I_{3\text{r rms}}(t_1) = 8734$ A $I_{1\text{r rms}}(t_2) = 6259$ A $I_{2\text{r rms}}(t_2) = 6174$ A $I_{3\text{r rms}}(t_2) = 6800$ A

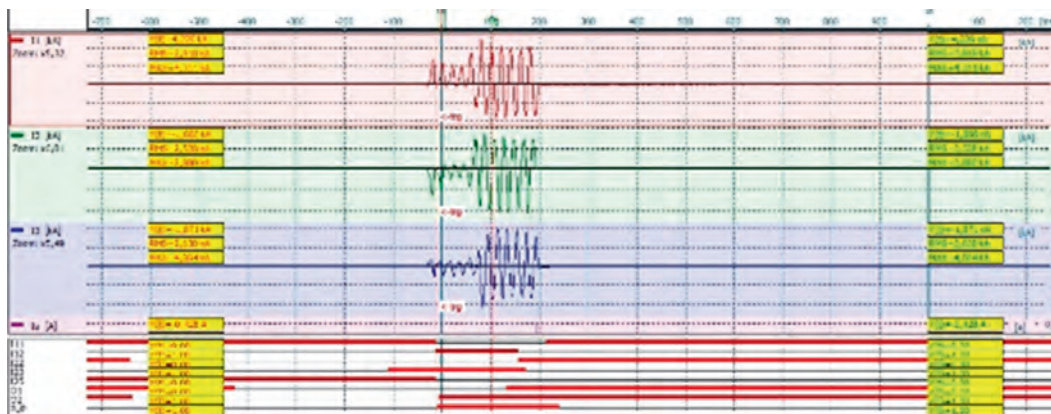
Rys. 4. Wykresy (8) prądów fazowych stojana silnika pierścieniowego w dniu 10.03.2022 godz. 12:54:48 511000  $\mu$ s (załączenie – II stan awaryjny  $t_1 = 26,640$  ms –  $t_2 = 100,908$  ms)

4	Ponowne załączenie silnika – II stan awaryjny 12:54:48 511000 μs $t_1 = 026,640$ ms $t_2 = 026,640$ ms $dt = 000$ ms	$I_{1\text{rms}}(t_1, t_2) = 1024$ A $I_{2\text{rms}}(t_1, t_2) = 466$ A $I_{3\text{rms}}(t_1, t_2) = 469$ A	$I_{1\text{r rms}}(t_1, t_2) = 3240$ A $I_{2\text{r rms}}(t_1, t_2) = 1474$ A $I_{3\text{r rms}}(t_1, t_2) = 1484$ A
	Ponowne załączenie silnika – II stan awaryjny 12:54:48 511000 μs $t_1 = 100,908$ ms $t_2 = 100,908$ ms $dt = 000$ ms	$I_{1\text{rms}}(t_1, t_2) = 2818$ A $I_{2\text{rms}}(t_1, t_2) = 2528$ A $I_{3\text{rms}}(t_1, t_2) = 2638$ A	$I_{1\text{r rms}}(t_1, t_2) = 8917$ A $I_{2\text{r rms}}(t_1, t_2) = 8000$ A $I_{3\text{r rms}}(t_1, t_2) = 8348$ A

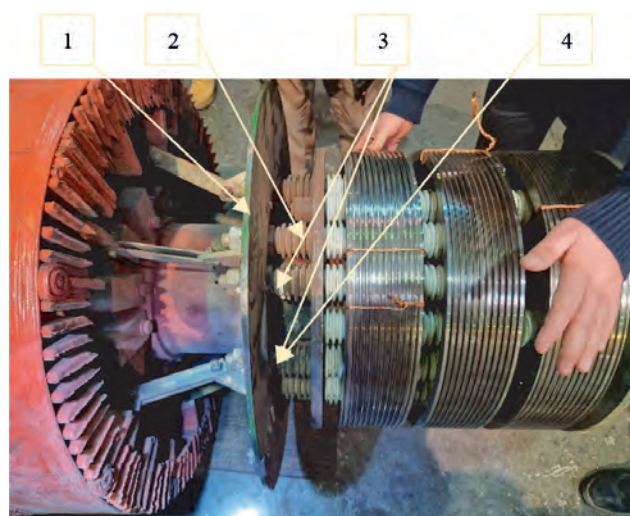
Rys. 5. Widok czoł uzwojeń wirnika wraz z połączeniami do szpilek pierścieni, pierwsza tarcza, druga tarcza złożona z półpierścieni (1), widoczny pierwszy rząd izolatorów porcelanowych osmolonych i zanieczyszczonych (2), uszkodzonych na skutek działania łuku elektrycznego (3), naciek spawu na skutek działania łuku elektrycznego (4), tarcza metalowa, w głębi w miarę czyste izolatory choć izolacyjnie uszkodzone, trzy pierścienie ślizgowe przygotowane do pomiaru stanu izolacji [opr. wł.]

Pomiary stanu izolacji wykazały, że niskie wartości rezystancji izolacji występują między pierścieniami a nie w relacji pierścieni – masa. Inicjacja wyłado-

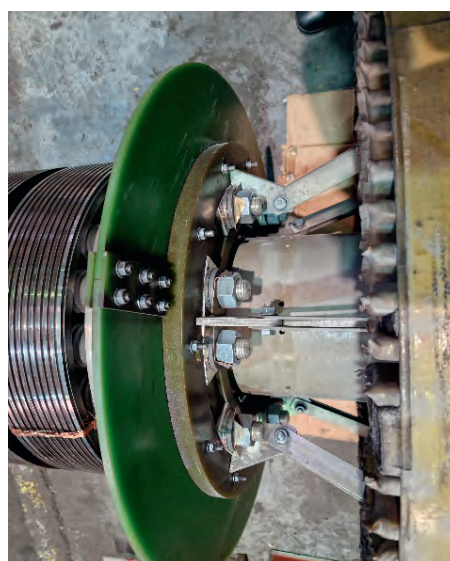
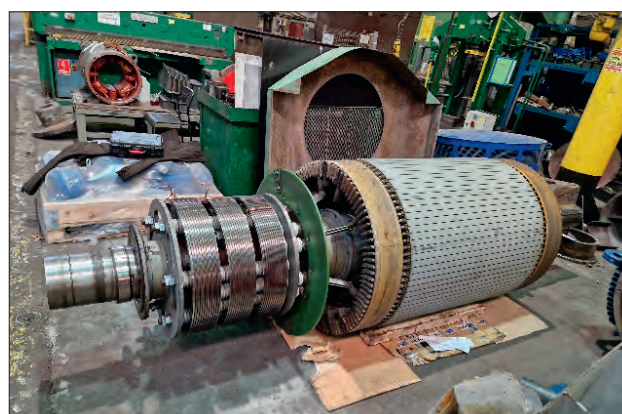
Użytkownik silnika, ze względu na ograniczenie migracji cząstek węgla pochodzącego ze szczotek oraz innych zanieczyszczeń, zastosował dodatkową tarczę złożoną z dwóch półpierścieni wykonanych z tekstolitu. Na rys. 6 przedstawiono sposób zamocowania półpierścieni do tarczy o mniejszej średnicy, wykonanej przez producenta silnika.

Podczas wirowania tarczy tekstolitowej złożonej z dwóch półpierścieni, na skutek tarcia wiskotycznego generują się ładunki elektrostatyczne o bardzo wysokim napięciu. Ta wirująca tarcza przypomina konstrukcję generatora van de Graaffa. Zjawisko to przypomina efekt elektryzacji statycznej [7] dla układu wirująca tarcza tekstolitowa – olej transformatorowy. W wielu miejscach widać zasadniczą różnicę w zabrudzeniu przestrzeni między tarczą tekstolitową a pierwszą (wewnętrzną) płytą metalową głowicy pierścieni ślizgowych.

Rys. 6. Widok z dwóch stron na tarczę złożoną z dwóch półpierścieni zamontowanych na wale wirnika silnika DSR AJ 8036-6WF [opr. wł.]

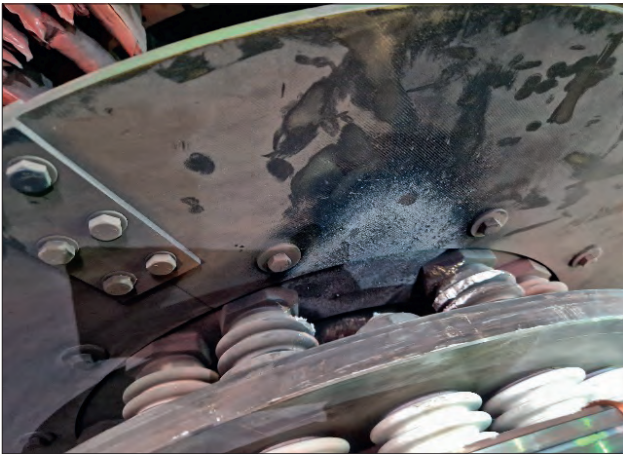
Zanieczyszczenie to stanowi efekt przyciągania pyłów ze szczotek grafitowych oraz pyłów pochodzących z zewnętrznego środowiska silnika. Dodatkowo na te zabrudzenia nałożyły się osmolenia wynikające z działania łuku elektrycznego (Rys. 7).

Rys. 7. Widok części głowicy silnika pierścieniowego objętej działaniem łuku elektrycznego w wyniku czego uszkodzeniu uległy izolatory porcelanowe oraz tarcza złożona z dwóch półpierścieni [opr. wł.]

wania łukowego z reguły rozpoczyna się w układzie elektroda – ostrze, co również zostało udokumentowane. Jednym z czynników pogarszających właściwości izolacyjne układu składającego się z dielektryków jest pole elektryczne. Energia pola elektrycznego tracona w wyniku ruchu jonów lub spolaryzowanych molekuł prowadzi w dielektrykach stałych do nieodwracalnych zmian struktury, zwłaszcza wtedy, gdy równocześnie działają inne narażenia. Oprócz pola elektrycznego, na układ izolacyjny działa zespół innych narażeń zmieniających jego strukturę fizyczną i chemiczną, co zazwyczaj prowadzi do zmniejszenia wytrzymałości elektrycznej i mechanicznej tego układu. W wyniku zaistniałej awarii spowodowanej uszkodzeniem izolacji elementów głowicy, remont wymagał wymiany następujących podzespołów:

- izolatorów z podwójnym żebrzem,
- izolatorów z potrójnym żebrzem,
- podkładek dystansowych pomiędzy izolatorami a podkładkami stalowymi,
- nowych blach mosiężnych zabezpieczających nakrętki wyprowadzeń głowicy,

- podkładek miedzianych do szpilek nośnych pierścieni ślizgowych,
- wykonanie i wymianę nakrętek mosiężnych M32,
- wykonanie odprowadzenia ładunków elektrostatycznych z półpierścieni do uziemienia wirnika i silnika, co przedstawiono na rys. 8.

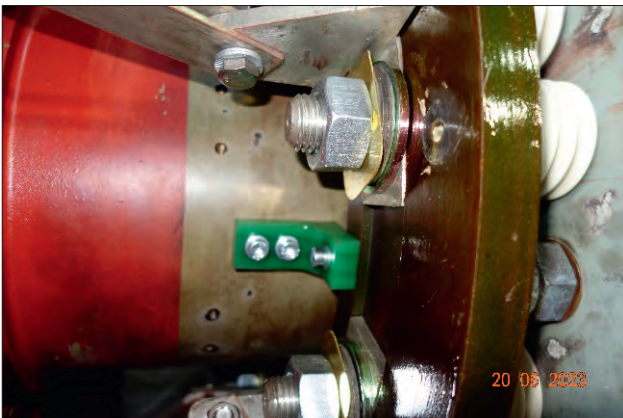
Rys. 8. Widok połączenia tarczy tekstolitowej z wałem silnika w celu odprowadzenia ładunków elektrostatycznych [opr. wł.]

2. Wykonano nowe połączenie galwaniczne między półpierścieniami tekstolitowymi a wałem silnika w celu odprowadzenia ładunków indukowanych na tarczach z tworzywa sztucznego.
3. Wykonano szlifowanie powierzchni spiralnych pierścieni głowicy silnika gwarantujące dobre dopasowanie do szczotek. Wartości chropowatości powierzchni dla poszczególnych pierścieni zestawiono w tabeli 3.

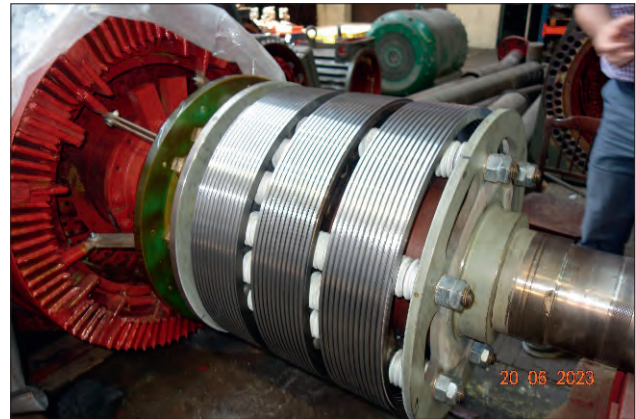
Rys. 9. Widok na wyremontowaną głowicę silnika pierścieniowego z widocznymi nowymi elementami łączeniowymi i uzwojeniem wirnika [opr. wł.]

1. wymianę układu izolacyjnego głowicy pierścieniowej poprzez zastosowanie nowych izolatorów porcelanowych, nowych części mocujących i łączeniowych opisanych w punkcie 3.; wyremontowaną głowicę wraz z połączeniami uzwojeń ilustruje rys. 9.
