# Wpływ zasypki na trwałość konstrukcji oporowych na przykładzie murów z gruntu zbrojonego w Gliwicach

tekst: mgr inż. **AGATA SZABUNIEWICZ**, Optem, zdjęcia: **OPTEM, GF-MOSTY**

W ramach budowy obiektu inżynierskiego P1 – wjazd do centrum Auchan w Gliwicach – powstał pięcioprzęsłowy wiadukt z najzjazdami z gruntu zbrojonego. Jednak ze względu na znaczące deformacje i uszkodzenia murów, podjęto decyzję o ich rozbiórce i odbudowie. Po wykonaniu prac remontowych przeznaczenie i funkcja obiektu nie uległy zmianie.

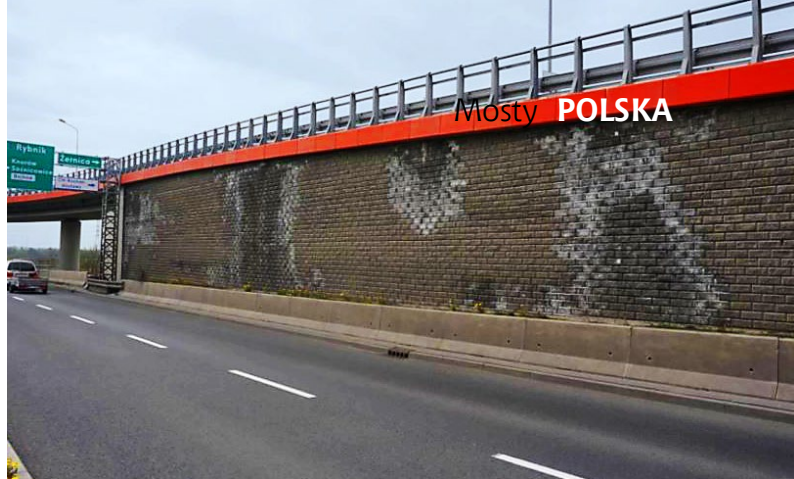
- deformacje i zarysowania konstrukcji nawierzchni jezdni na dojazdach,
- spękania kap chodnikowych i krawężników,
- wykwyty oraz zacieki na powierzchni ścian oporowych,
- znaczące deformacje ścian oporowych.

Maksymalne odkształcenia w kierunku na zewnątrz muru oporowego wyniosły 20,5 cm, natomiast w kierunku do środka konstrukcji – 9,5 cm.

Powyższe uszkodzenia zaobserwowano po ok. ośmiu latach eksploatacji obiektu (ryc. 1). Na podstawie pomiarów metodą skaningu laserowego i inwentaryzacji dokumentacji archiwalnej oraz przeprowadzonych badań geotechnicznych określono zakres prac w celu przywrócenia parametrów użytkowych i zapewnienia bezpiecznych warunków użytkowania obiektu.

Uszkodzenia konstrukcji z gruntu zbrojonego powstały wskutek błędów wykonawczych: zastosowania niewłaściwych materiałów oraz technologii do budowy nasypu. Na rozłożonym georuszcie wykonano warstwę stabilizacji, a następnie warstwę gruntu zasypowego, składającą się ze żwirów z domieszką piasku średniego, żużli i popiołów typu Utex. W raporcie z badań geotechnicznych dla ustalenia budowy geologicznej nasypów stwierdzono, że mieszanka zasypowa użytych żużli oraz popiołów, znajdująca się na całej wysokości nasypu, jest materiałem rozpadowym i nie może być użyta powyżej strefy przemarzania. Budowa nasypu była bardzo zmienna (zarówno w przekroju, jak i w obszarze jednej warstwy). Dodatkowo stan gruntu był wysoce niejednorodny: średnio zagęszczony, na granicy stanu zagęszczonego. Najprawdopodobniej to problemy z dogęszczeniem materiałów skłoniły inwestora do podjęcia decyzji o zastosowaniu stabilizacji na georuszcie. Typowa konstrukcja z gruntu zbrojonego jest kompozytem, w którym zadaniem zbrojenia jest przeniesienie sił ścinających. Współpracujące z gruntem georuszty zapewniają stateczność wewnętrzną konstrukcji.

Warstwa cementowa na georusztach o długich, wąskich oczkach utrudniła prawidłowe blokowanie się gruntu zasypowego z georusztem i stworzyła sztywną płytę z warstwą poślizgową. Podczas pracy konstrukcji najazdu z gruntu zbrojonego usztywniony georuszt wraz z warstwą cementu przemieszczał się w nietypowy dla konstrukcji sposób, powodując odkształcenia murów zarówno do środka konstrukcji, jak i od jej środka. Spowodowało to rozszczelnienie systemu odwodnienia znajdującego się w korpusie nasypu, co w połączeniu z zastosowanymi pęczniejącymi żużlami hutniczymi skutkowało dalszymi odkształceniami konstrukcji. Wykwity oraz zawilgocenia na powierzchni murów oporowych wskazują na nieprawidłowy odpływ wody z konstrukcji oraz kolmatację komina drenazowego znajdującego się za licem muru oporowego.

Ryc. 1. Stan konstrukcji przed rozbiórką – widoczne wykwity, zacieki i deformacje murów oporowych, fot. GF-Mosty

W celu przywrócenia parametrów użytkowych i zapewnienia bezpiecznych warunków użytkowania obiektu nowo powstałe mury oporowe wykonano w systemie czynnym, w którym georuszty zbrojące grunt są kotwione w licu z prefabrykowanymi bloczkami drobnowymiarowymi. Stwierdzono, że nie ma potrzeby stosowania systemu biernego, a trwałość zapewni

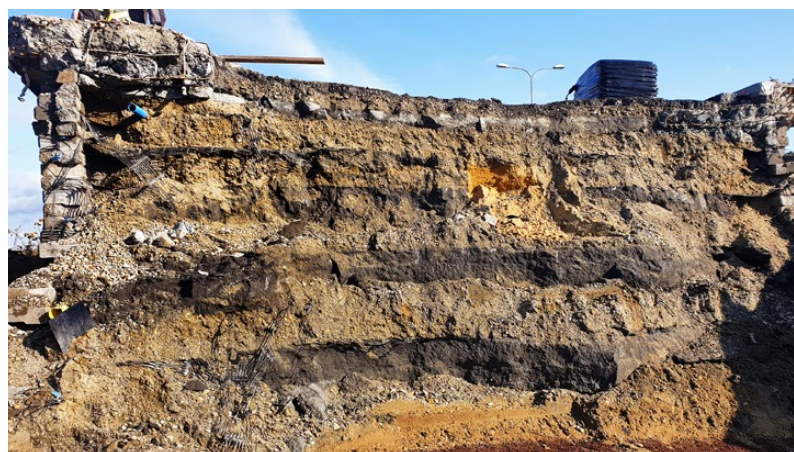
Budowa nasypów opisana w raporcie z badań geologicznych była widoczna podczas rozbiórki (ryc. 2). Planując naprawę, zdecydowano się na pozostawienie jedynie początkowego najazdu z murami o wysokości mniejszej niż 3,5 m, co za tym idzie – ostatecznie rozebrano 83% powierzchni murów oporowych.

Ryc. 2. Przekrój rozbiieranej konstrukcji – widoczne warstwy materiałów zasypowych
