Problematyka realizacji ociepleń ETICS z tynkami o niskim współczynniku odbicia światła – studium przypadku

Problems of implementing ETICS insulation with plasters with low light reflectance – a case study

dr hab. inż. Paweł Krause, prof. PŚI (ORCID: 0000-0002-8398-1961), Politechnika Śląska

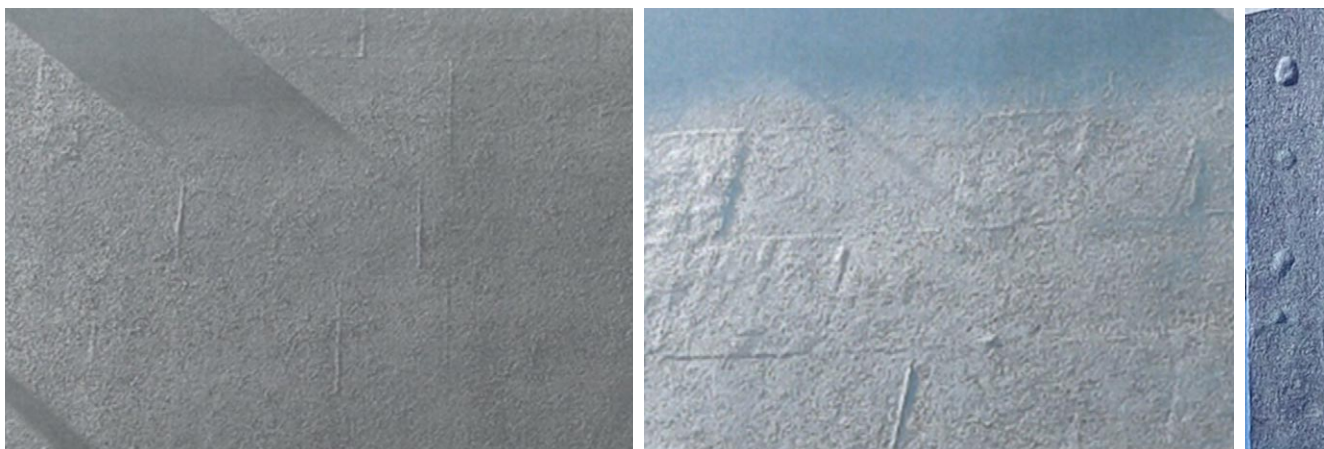
Rys. 1. Widok fragmentu elewacji budynku z ociepleniem ETICS ($TSR = 26$) – nieprawidłowości w postaci wybrzuszeń i deformacji tynku w kolorze antracytowym [16]

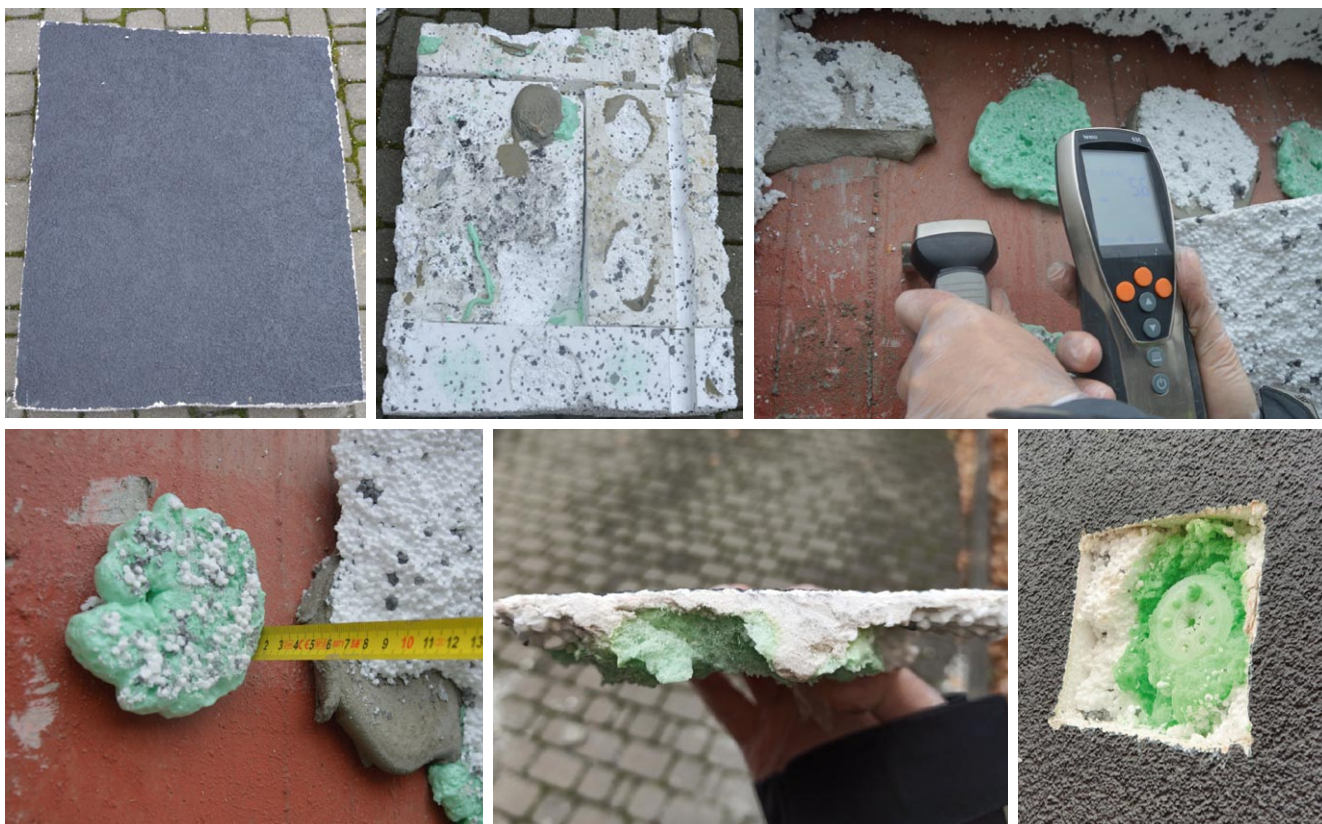
Rys. 2. Widok pobranych próbek i fragmenty obszarów elewacji budynku w miejscach przeprowadzonych odkrywek oraz pomiar wilgotności podłoża [16]

Można do nich zaliczyć zastosowanie do klejenia termoizolacji różnych materiałów klejących tj. cementowej zaprawy klejącej oraz kleju poliuretanowego (także w obrębie tych samych płyt styropianowych), o grubościach przekraczających 2 cm. Klej był наносzony wyłącznie metodą punktową, brak obwodowego klejenia. Odkrywki pozwoliły ponadto na stwierdzenie nadmiernych szczelin pomiędzy poszczególnymi płytami ocieplenia, które zostały częściowo wypełnione pianką poliuretanową. Dodatkowo zidentyfikowano nieprawidłowo zamocowane łączniki mechaniczne oraz znaczne ilości pianki poliuretanowej w obrębie ich zakotwienia. Talerz łącznika nie przylegał bezpośrednio do warstwy ocieplenia EPS, w związku z powyższym nie spełniał swojej funkcji. Zmierzona wilgotność masowa podłoża ściennego wahała się w granicach 4 do 6%.
