Geologiczne i historyczne przyczyny awarii wodnej w poprzeczni Mina w Kopalni Soli „Wieliczka”

Geological causes and the sequence of water encroachment into the Mina cross-corridor of the “Wieliczka” Salt Mine

Jerzy PRZYBYŁO

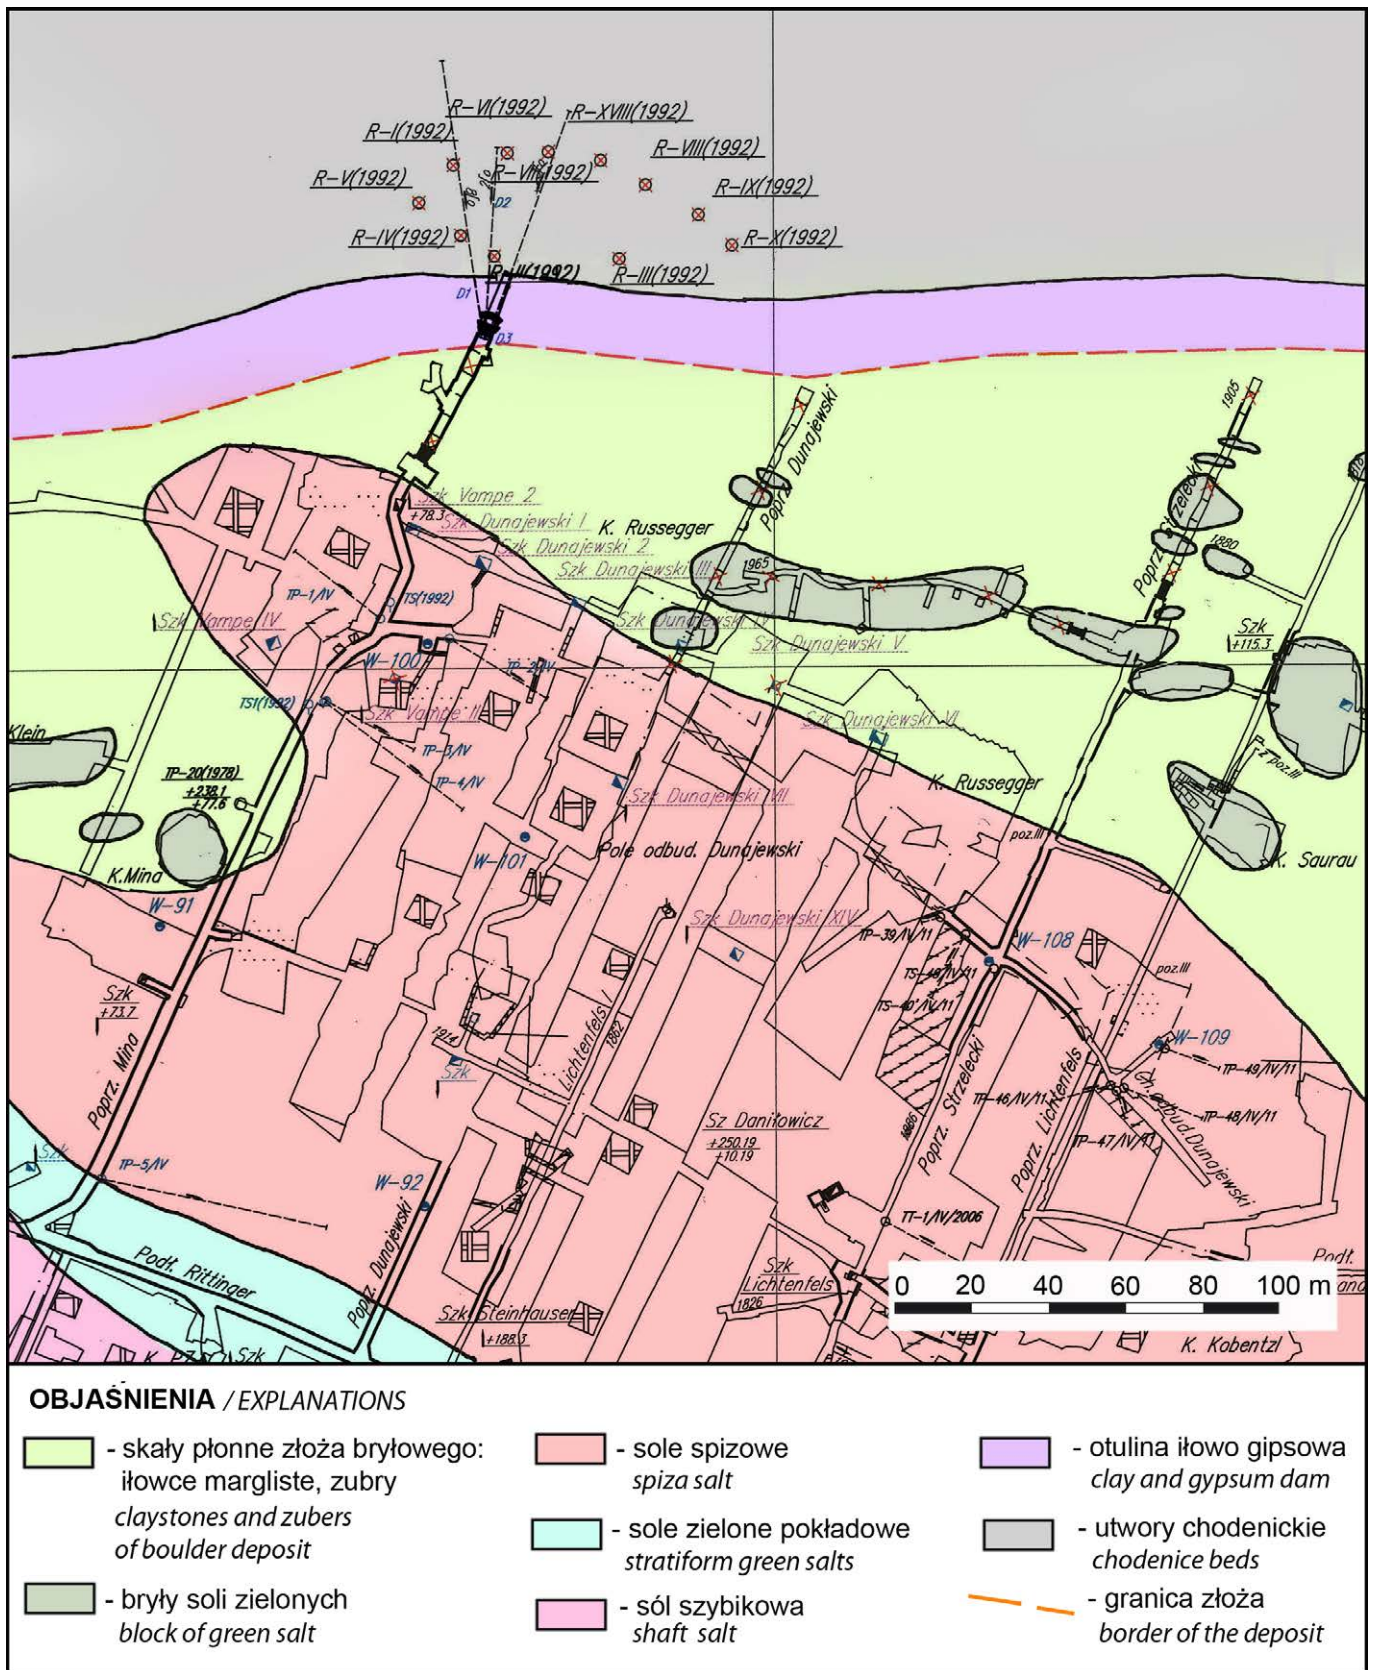
northern sections of the Strzelecki, Dunajewski, and Mina Cross-corridors conducted in 1908-1917. The last of the three projects failed, owing to the geological structure of the rock mass (fig.1). The salt deposit boundary was penetrated by the cross-corridor, probably due to poor supervision, and, consequently, unsaturated water originating from the Chodenice formation (fig.6), flew into the workings. The salt deposit boundary was not correctly identified, as proved by the archival cartographic materials of the 1920's (fig.2,3). The leak was registered and put under regular inspections which we can see on the 1930's maps (fig.4). After World War II, the technical condition of the cross-corridor was neglected and the end section several dozens of metres long collapsed in 1971. The water could not be controlled any longer and it migrated to the lower levels of the Salt Mine, causing rock mass destruction (fig.5). The management decided to reconstruct the cross-corridor in the 1980's and plug the leak. The salt mining instructions adopted by the Chemical Minerals Corporation ordered plugging water leaks on location to prevent migration of unsaturated water within salt deposit. In the second half of the 1980's, the reconstruction project was designed, but the works were too extensive (fig.7). The project was conducted in the early 1990's, the period of social and economic transformations, as well as personnel replacements, occurring in Poland and in the Salt Mine itself. Those also contributed to the developments. Besides the negative effects, the catastrophe resulted in the implementation of a restructuring project and working out modern methods of water hazard control in salt mining.

Ryc. 1. Mapa geologiczna górotworu w najbliższym otoczeniu poprzeczni Mina, Dunajewski, Strzelecki. Poziom IV. Wyk. Jerzy Przybyło, 2017 r.

Fig. 1. Geological map of the rock mass surrounding the Mina, Dunajewski, and Strzelecki Cross-corridors, Level IV. Designed by Jerzy Przybyło, 2017.

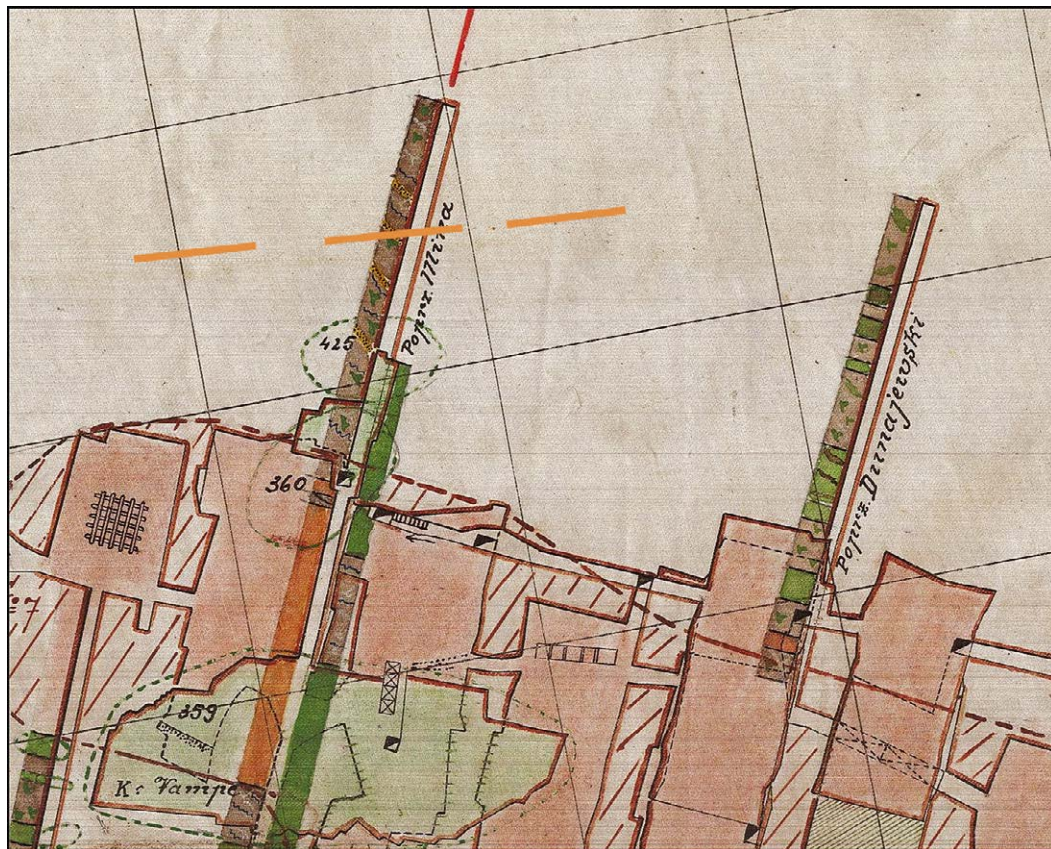
wiającej poprzeczną Mina widać zaznaczone na jej ostatnim odcinku utwory złoża bryłowego, co świadczy o nieprawidłowym rozpoznaniu skał (Kawecki W. i Tatar K. 1927-1928; Kawecki W. 1927). Podczas drążenia ostatnich metrów chodnika prawdopodobnie nie było odpowiedniego nadzoru osób mających doświadczenie w rozpoznawaniu skał złoża. Być może odcinek ten powstał podczas I wojny światowej, a brak nadzoru był konsekwencją powołania do wojska około 1000 pracowników kopalni, w tym kompetentnych górników (Müller A. 1934). Braki kadrowe były w kopalni tak duże, że zatrudniono w niej, omijając Konwencję Genewską, jeńców z armii serbskiej. Istnieje możliwość, że ostatnie północne kilkadziesiąt metrów chodnika wykonywano w latach 1914-1917 przy nie w pełni wykwalifikowanym nadzorze.

Ryc. 2. Wycinek mapy geologicznej górotworu w rejonie poprzeczni Mina z końca lat 20. XX w. Zwraca uwagę nieprawidłowy profil ostatnich kilkudziesięciu metrów poprzeczni, ukazany w postaci utworów złoża bryłowego. W rzeczywistości poprzecznia przechodzi na swym ostatnim odcinku przez otulinę iłowo-gipsową i kończy swój bieg w utworach chodenickich. Pomarańczową linią zaznaczono rozpoznaną w 1992 roku granicą złoża.

Fig. 2. A section of the geological map of the rock mass of the Mina Cross-corridor produced in the late 1920's. Notice a wrong profile of the final stretch of the cross-corridor, shown in the form of a lump deposit. In fact, the cross-corridor was cutting through the silt and gypsum jacket in that area and ended in the Chodenice formation. The orange line marks the deposit boundary identified in 1992.

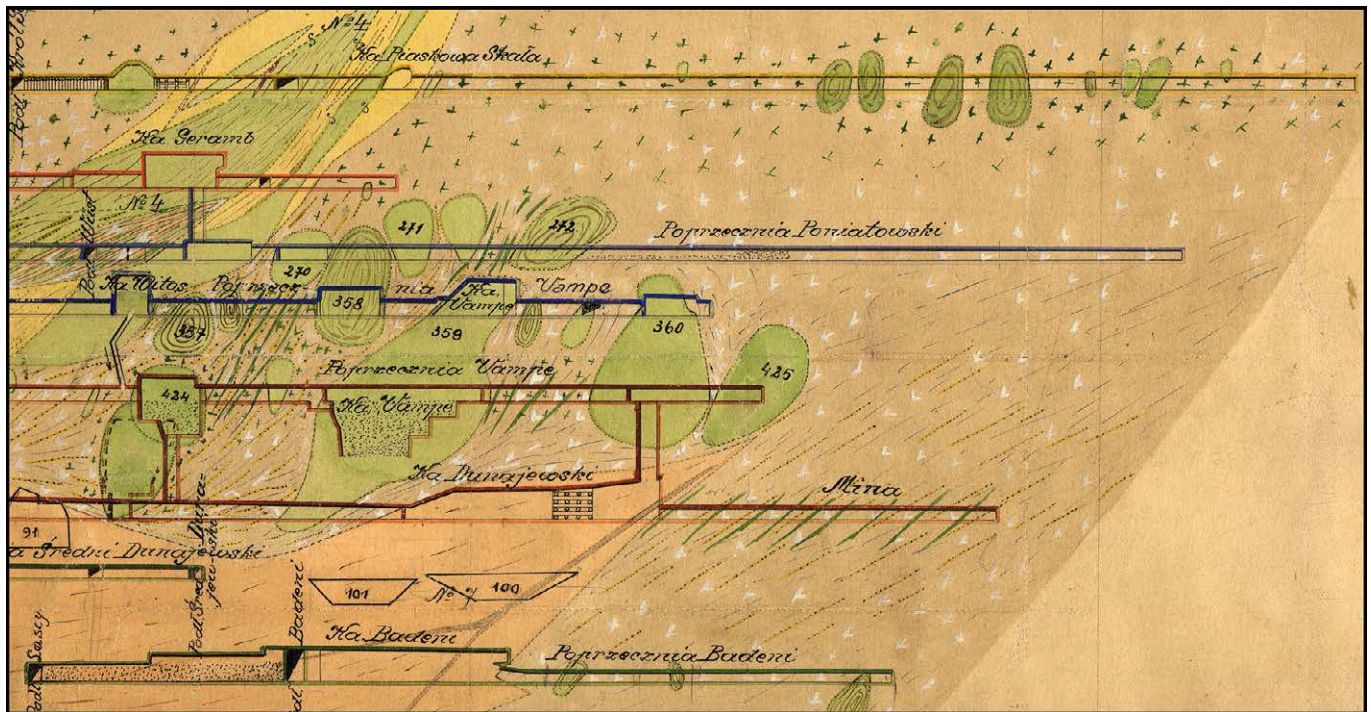
Ryc. 3. Wycinek przekroju geologicznego nr 5 z roku 1927 autorstwa W. Kaweckiego. Na nim także końcowe metry poprzeczni rozcinają utwory złoża bryłowego, co jest interpretacją nieprawidłową.

Fig. 3. Cross-section no. 5 designed by W. Kaweck in 1927.

Also here, the final metres of the cross-corridor penetrated the lump deposit, which was a wrong interpretation.

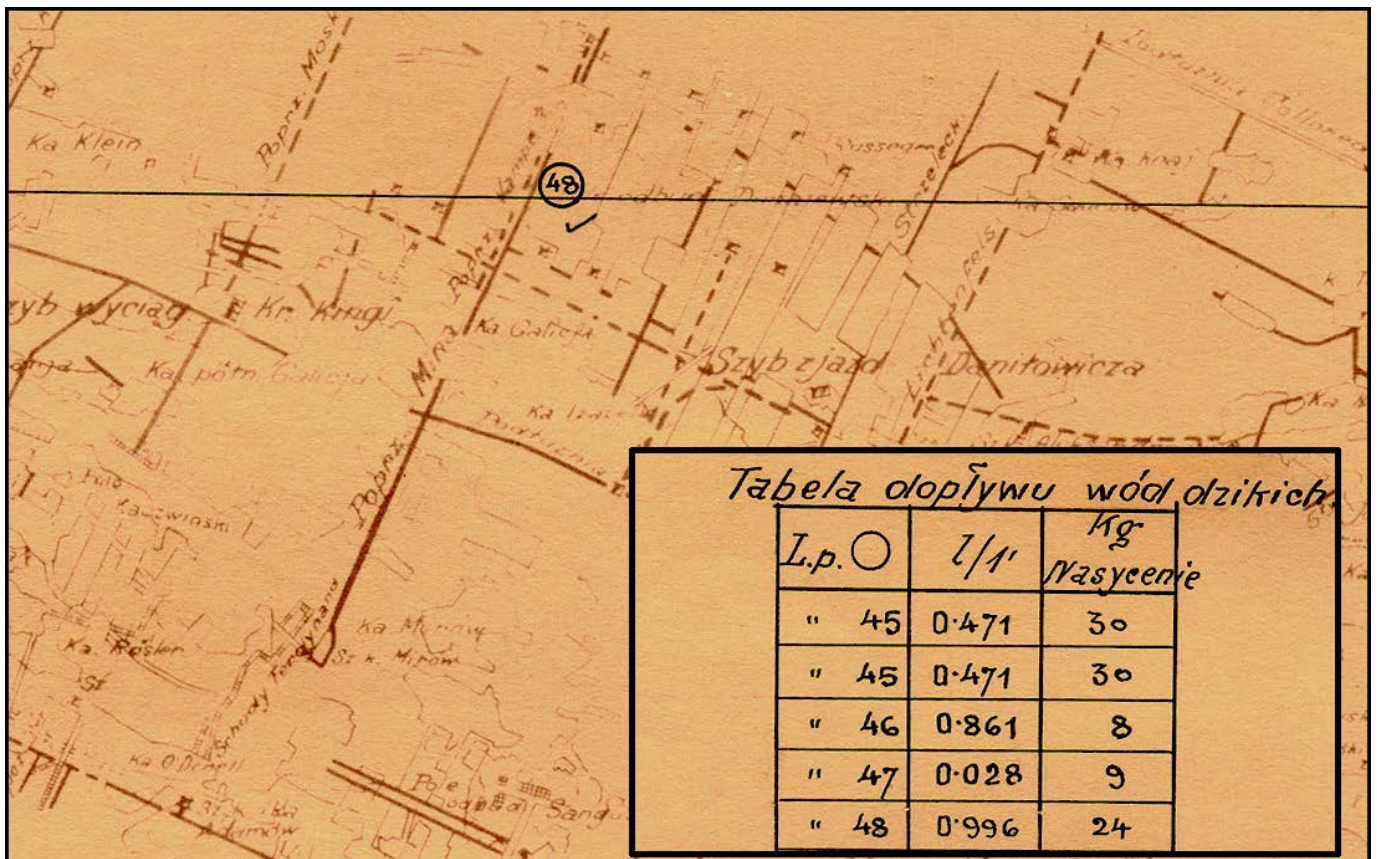
Drugim umownym okresem poprzedzającym awarię w poprzeczni Mina są lata 1917-1949. W 1935 roku po raz pierwszy w zachowanych dokumentach kopalni pojawia się informacja o zarejestrowaniu wycieku w poprzeczni (Ryc. 4). Na mapie z tego roku wyciek nosi numer 48, a w zamieszczonej obok tabelce podana jest jego wydajność $0,996 \text{ dm}^3/\text{min}$ oraz nasycenie $240 \text{ g/dm}^3 \text{ NaCl}$ (Plany poziomów kopalni Wielickiej, 1935). Kolejne dokumenty, w których podane

Ryc. 4. Wycinek mapy z okresu międzywojennego (ok. 1935 r.), na której pod numerem 48 zaznaczono wyciek w poprzeczni Mina.

W tabeli widnieją ówczesne parametry fizyko-chemiczne wycieku.

Fig. 4. Part of a map (ca. 1935) showing the leak (no. 48) in the Mina Cross-corridor.

The Table presents the physical and chemical parameters of the leak.

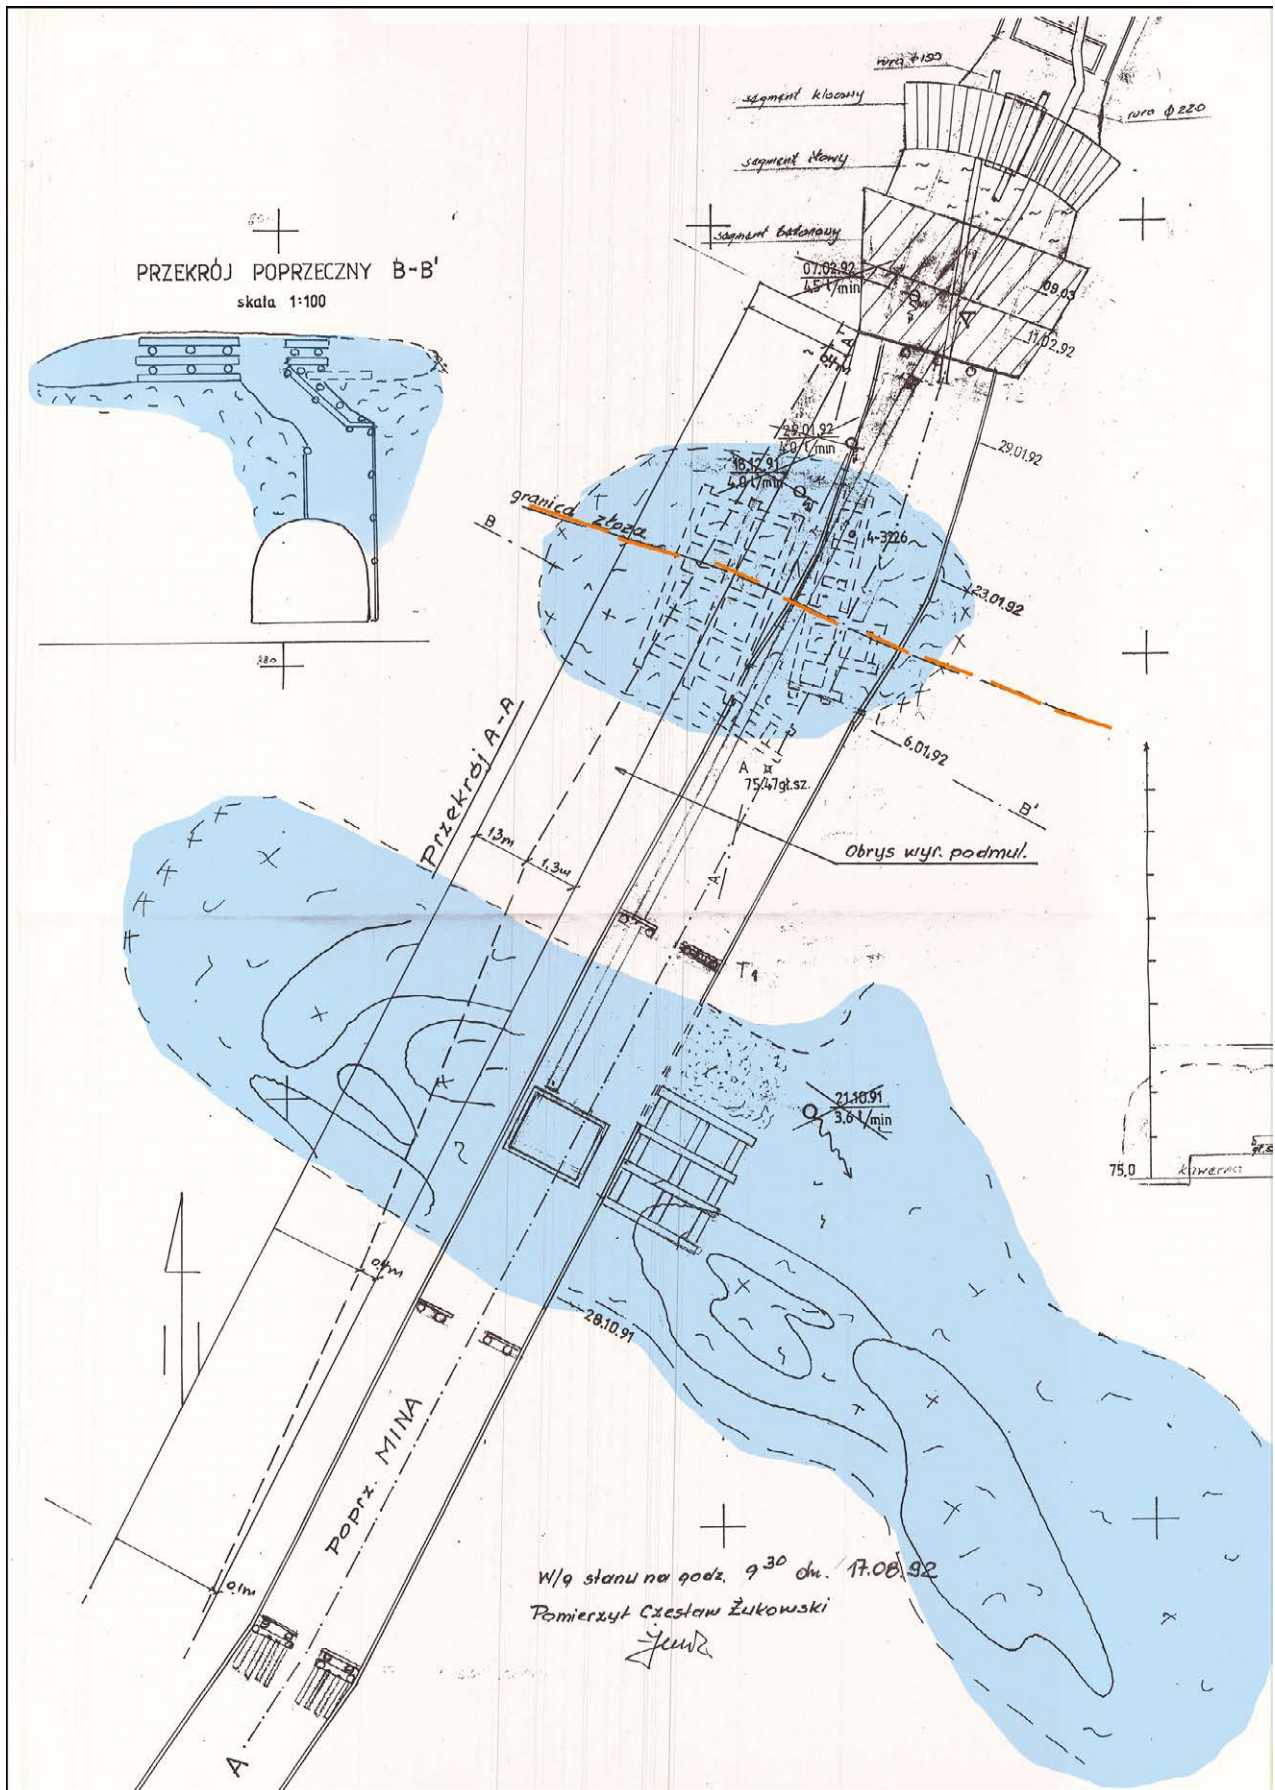
Ryc. 5. Mapa końcówki poprzeczni Mina z okresu akcji ratowniczej w 1992 roku.

Kolorem niebieskim zaznaczono stwierdzone podczas przebudowy chodnika rozległe rozługowania i rozmycia górotworu.

Fig. 5. Map of the end section of the Mina Cross-corridor drafted during the rescue operation period (1992).

Blue areas mark leached and dissolved rock mass identified during the corridor reconstruction works.

Nieujęte, nienasycone wody dopływające do poprzeczni Mina migrując na niższe poziomy kopalni ługowały skały solne w jej centralnej części, w rejonie pomiędzy szybami Kinga i Daniłowicz. Wyciek z poprzeczni Mina odbierano w pochylni Badeni na poziomie V jako wyciek WV-11. Z uwagi na postępującą degradację górotworu nienasyconymi wodami sprawa ujęcia wycieku w poprzeczni Mina stawała się coraz bardziej pilna. Słuszność decyzji o podjęciu prac związanych z likwidacją zagrożenia wodnego związanego z wyciekami WIV-27 potwierdziły obserwacje poczynione podczas przebudowy poprzeczni Mina w latach 90. Stwierdzono wówczas w górotworze obecność rozległych rozłogowań i kawern (Ryc. 5).

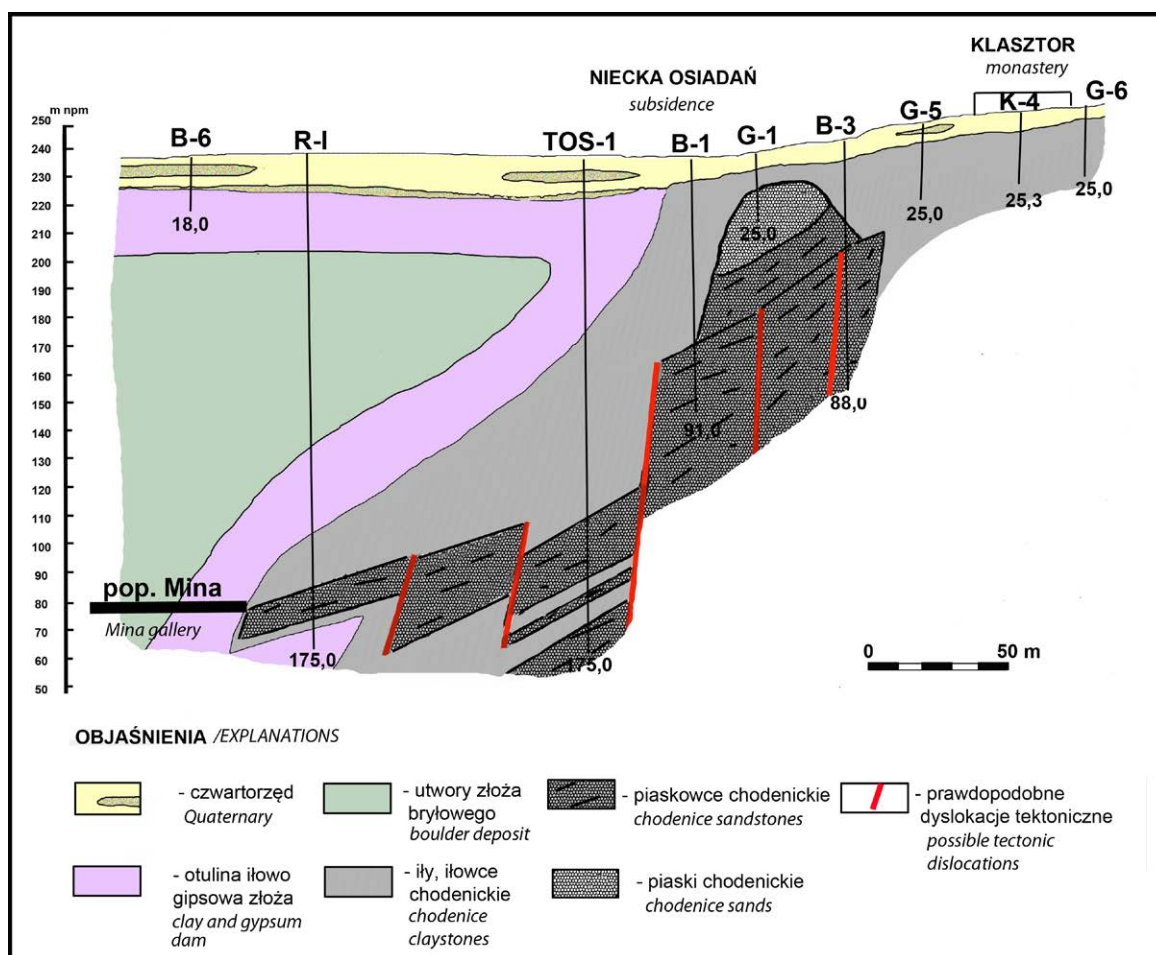
Na przedpołu poprzeczni Mina piaskowce i piaski chodenickie przylegają do utworów otuliny iłowo-gipsowej na wysokości poprzeczni i sięgają niemal do utworów czwartorzędowych (Ryc. 6). Tworzą lokalny system wodonośny, a ciśnienia hydrauliczne, które rejestrowano na tamie wodnej po zamknięciu dopływu wód do poprzeczni Mina w 2007 roku, sięgały 16 MPa. Piaskowce chodenickie z uwagi na charakter ich spoiwa ulegają bardzo łatwej dezintegracji. Fakt ten wraz z towarzyszącymi im zjawiskami destrukcji terenu miał bardzo istotne znaczenie dla opanowania dopływów wód do poprzeczni (Garlicki A. i Wilk Z. 1993).

Ryc. 6. Schematyczny przekrój przez górotwór w rejonie przedpoła poprzeczni Mina. Zestawił J. Przybyło, 1995, aktualizacja 2016 r.
Fig. 6. A rock mass cross-section in the area of the Mina Cross-corridor. Designed by Jerzy Przybyło (1995) and updated in 2016.

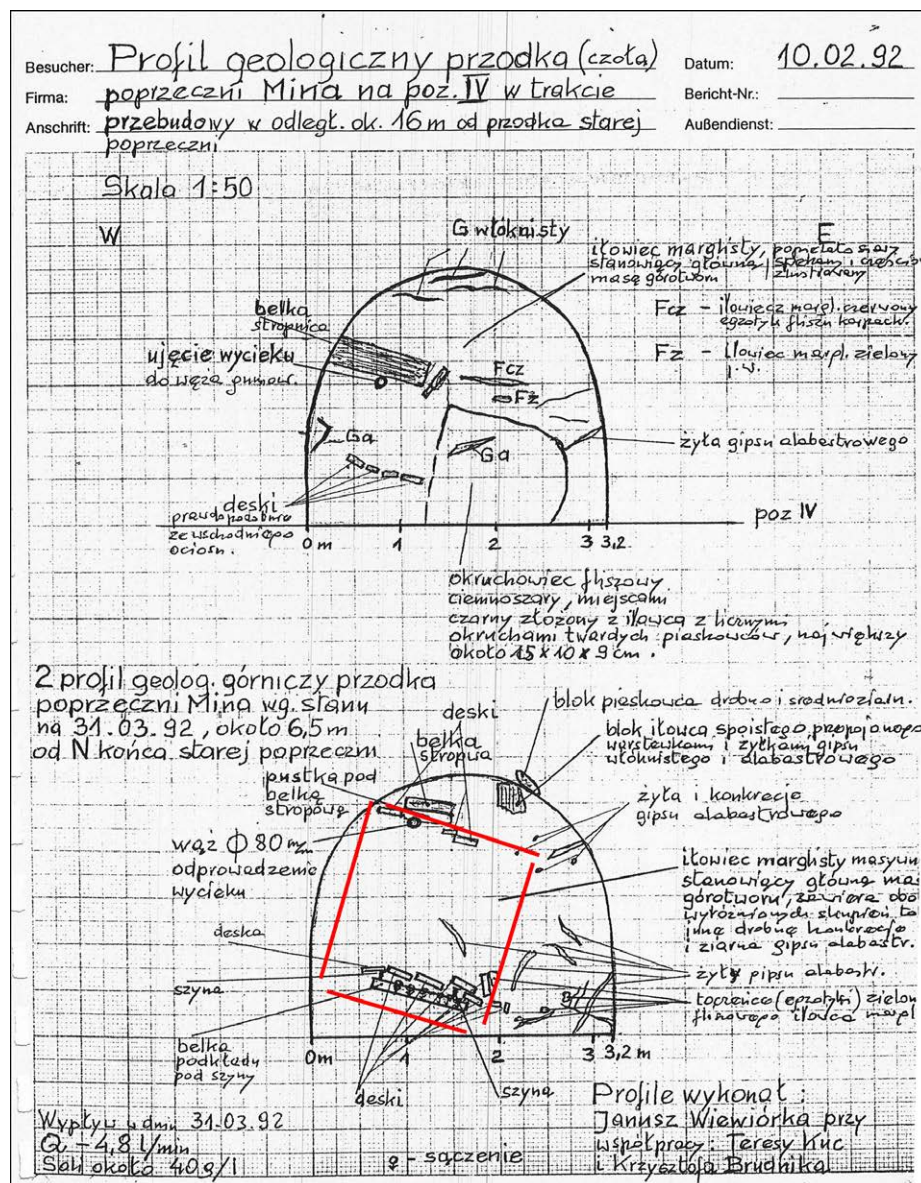
Utwory otuliny iłowo-gipsowej to iłowce pylaste o słabych parametrach wytrzymałościowych, w pewnym stopniu skawerniałe, a na dodatek w rejonie poprzeczni Mina osłabione poeksploatacyjnym, a także powstałym po zaciśnięciu się końcowego odcinka poprzeczni odprężeniem górotworu. Zaprojektowana w drugiej połowie lat 80. przebudowa chodnika przewidywała jego odbudowę w standardowo stosowanych wówczas górniczych gabarytach (Ryc. 7). Prowadzenie inten-

sywnych prac górniczych na końcowym odcinku poprzeczni, przechodzącym przez skały otuliny ilowo-gipsowej, przy dużym naporze hydraulicznym wód spowodowało wdarcie się ich do wyrobisk kopalni.

Ryc. 7. Profil czoła poprzeczni Mina z okresu prac w lutym i marcu 1992 roku autorstwa Janusza Wiewiórki. Czerwonym kolorem zaznaczono zarys przebudowanej „starej” poprzeczni. Zwraca uwagę większy profil przebudowy chodnika.

Fig. 7. Profile of cross-face of Mina corridor from the period of works in February and March 1992 by Janusz Wiewiórka. Red color highlights the outline of the rebuilt „old” transverse.

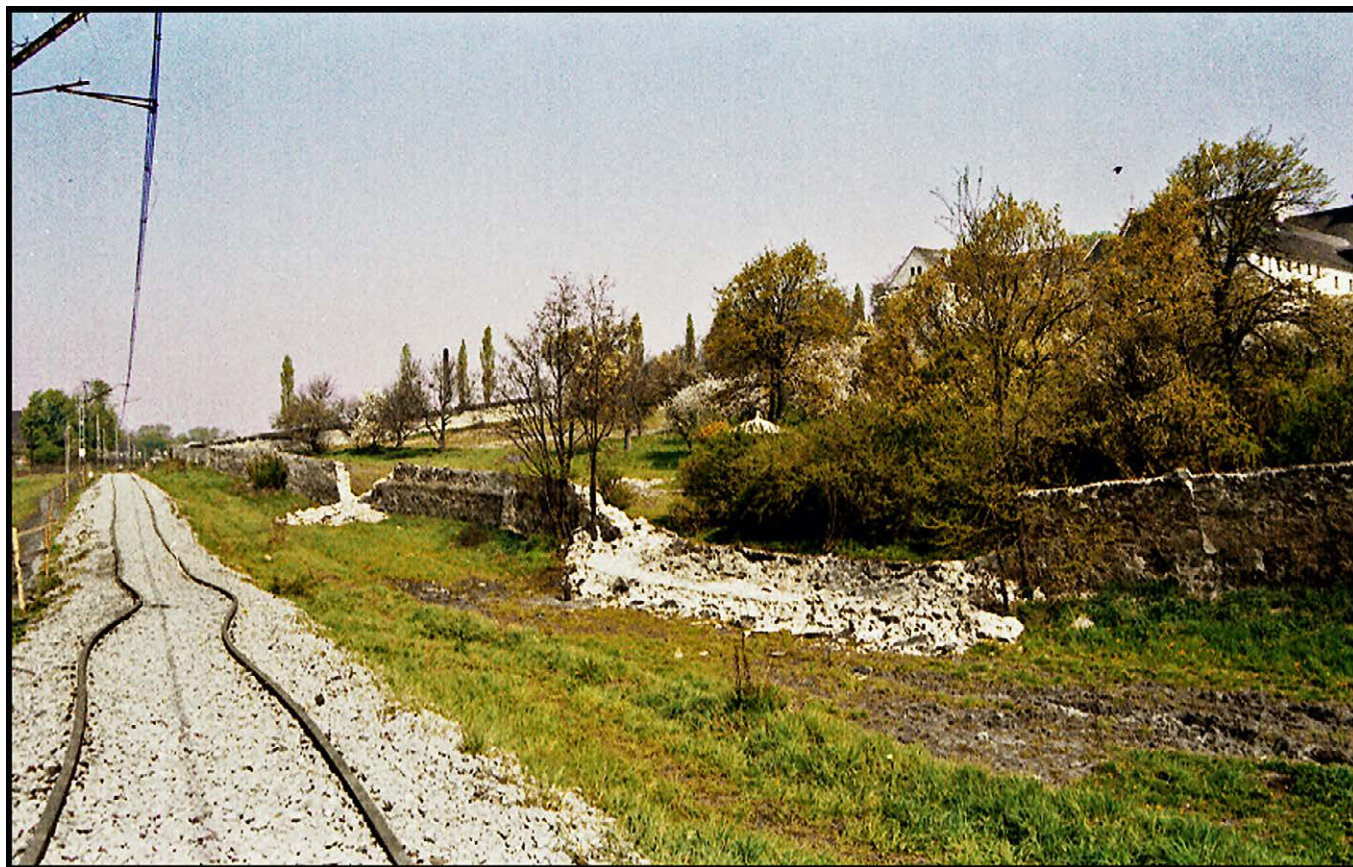
Catastrophic water intrusion into the Wieliczka Salt Mine occurred in 1992. When the final section of the Mina Cross-corridor, located at Level IV of the Salt Mine, was under reconstruction, sudden inflow of water carrying large amounts of rock material encroached the workings. The maximum leaks volume occurred in the autumn of 1992, with the destruction of land surface on the foreground of the cross-corridor (phot.1).

Fot. 1. Centrum niecki osiadań powstałej po katastrofalnych wypływach jesienią 1992 roku. Fot. Jerzy Przybyło.

Photo 1. The sinkhole centre that developed after the catastrophic leak in the autumn of 1992. Picture taken by Jerzy Przybyło.

struktura Zjednoczenia Kopalnictwa Surowców Chemicznych, a przyjęto odmienną strategię, polegającą na oddalaniu się od nich. Realizuje się to przez wodoszczelną likwidację wyrobisk zagrażających wdarcie się wód oraz wzmacnianie skał je otaczających poprzez iniekcje zaczynów ilowo cementowych (Gonet A., Brudnik K. i Stryczek S. 1997; Brudnik K., Przybyło J. i Winid B. 2006).
