Diagnostyka cienkościennych żelbetowych sklepień kolebkowych w budynku zabytkowym. Część II

Diagnostics of thin-walled reinforced concrete barrel vaults in a historic building. Part II

Streszczenie: W artykule przedstawiono opis oraz wyniki oceny stanu technicznego konstrukcji przekrycia Hali Głównej Dworca Kolejowego Gdańsk Główny. Ze względu na prowadzone prace związane z remontem kapitalnym Dworca Głównego PKP w Gdańsku zaistniała konieczność przeprowadzenia rewitalizacji poddasza Hali Głównej, obejmująca między innymi jego termomodernizację (ocieplenie wysklepek) oraz zabezpieczenie elementów więźarów dachowych przed pożarem. W celu oceny stanu technicznego sklepień oraz poziomu wyężenia elementów konstrukcyjnych dachu wykonano szereg badań i pomiarów, w tym skanowanie zbrojenia żelbetowych sklepień kolebkowych z zastosowaniem detektora ferromagnetycznego w celu oceny średnicy, rozstawu i grubości otulenia prętów zbrojenia łupin oraz badania ultradźwiękowe betonu przy użyciu betonoskopu w celu oszacowania wytrzymałości betonu na ściskanie, jego jednorodności oraz grubości płaszcza powłoki. W artykule przedstawiono wyniki wykonanych badań i analiz, które pozwoliły na zapropono

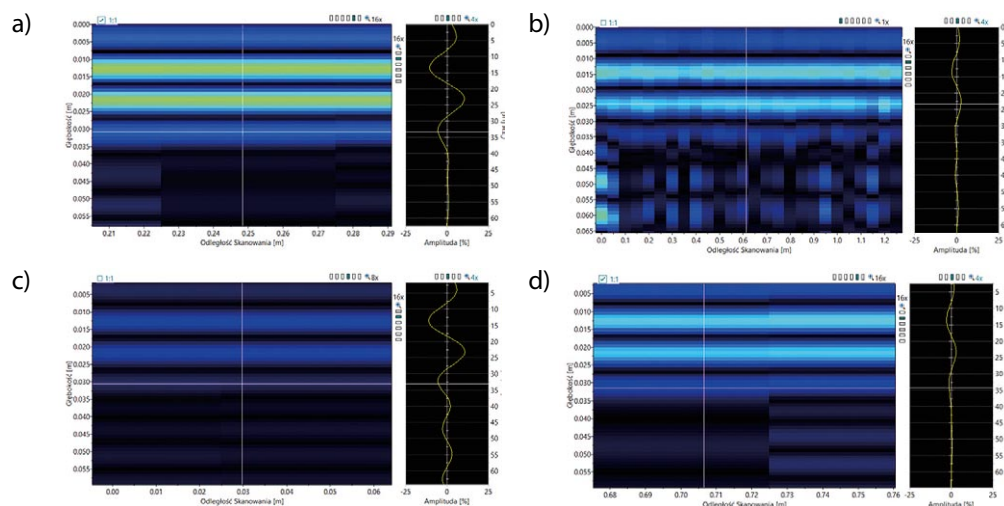
Rys. 1. Pomiar grubości: żelbetowego sklepienia kolebkowego SK-1: a) w pkt. 15 (pacha, X), b) w pkt. 24 (klucz, Z), gurtu pomiędzy łupinami SK-1 i SK-2, c) w pkt. 19 (pacha, X), żelbetowego sklepienia kolebkowego SK-2, d) w pkt. 25 (klucz, Z) – wynik pomiaru ~31 mm

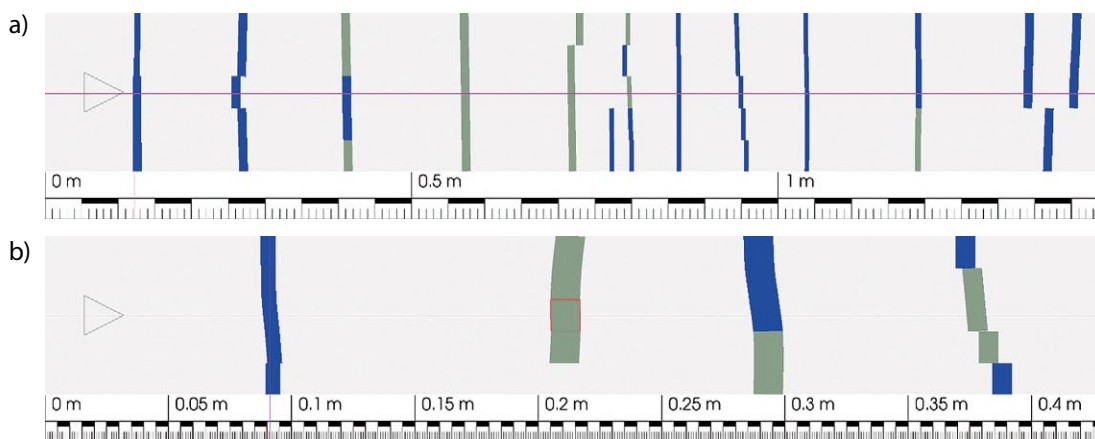
Rys. 2. Skan zbrojenia żelbetowego sklepienia kolebkowego SK-1 w pkt. 15 (pacha, X): a) kierunek poziomy H, zbrojenie pionowe: $\varnothing 6$ mm, co 111 mm, b) kierunek pionowy V, zbrojenie poziome: $\varnothing 6$ mm, co 107 mm

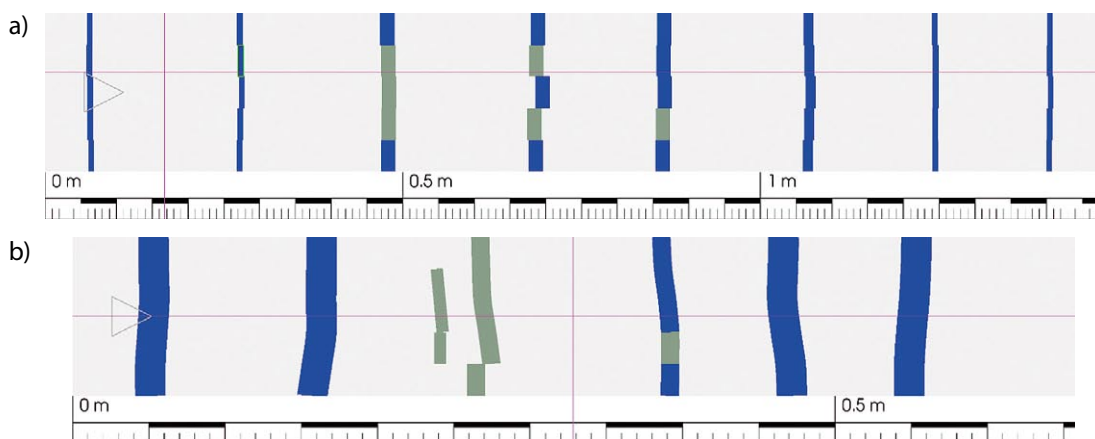
Rys. 3. Skan zbrojenia żelbetowego sklepienia kolebkowego SK-1 w pkt. 24 (klucz, Z): a) kierunek poziomy H, zbrojenie pionowe: $\varnothing 6$ mm, co 185 mm, b) kierunek pionowy V, zbrojenie poziome: $\varnothing 6$ mm, co 81 mm

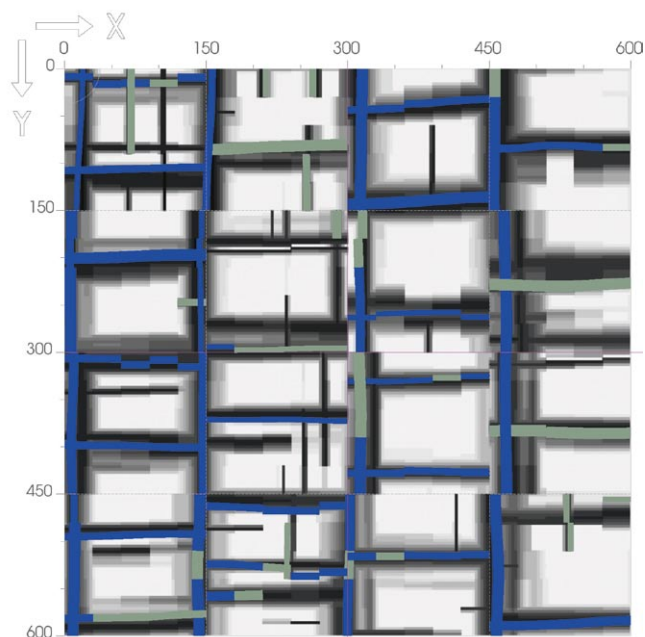
Rys. 4. Skan powierzchniowy zbrojenia żelbetowego sklepienia kolebkowego SK-1 pomiędzy pkt. 15 i pkt. 24: kierunek poziomy H, zbrojenie pionowe oraz kierunek pionowy V, zbrojenie poziome

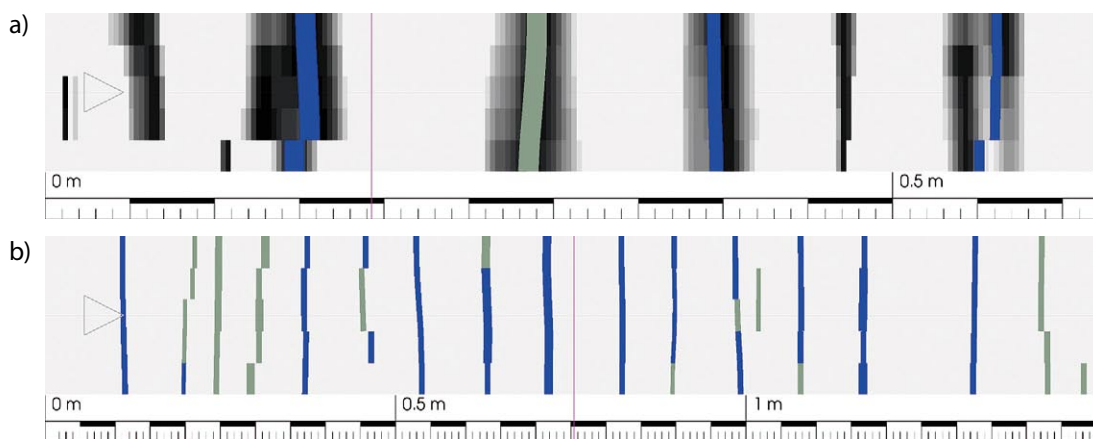
Rys. 5. Skan zbrojenia gurtu pomiędzy łupinami SK-1 i SK-2 w pkt. 19 (pacha, X): a) kierunek poziomy H, zbrojenie pionowe: $\varnothing 6$ mm, co 104 mm, b) kierunek pionowy V, zbrojenie poziome: $\varnothing 6$ mm, co 95 mm

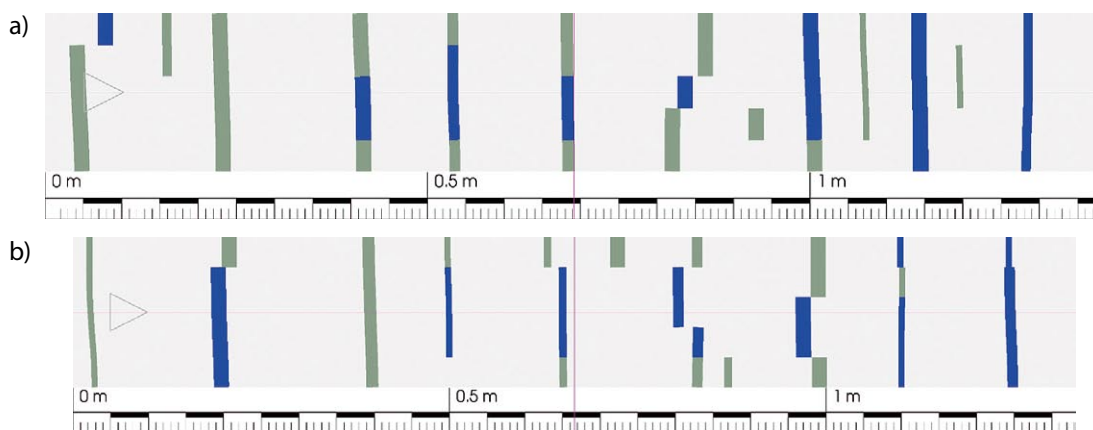
Rys. 6. Skan zbrojenia żelbetowego sklepienia kolebkowego SK-2 w pkt. 25 (klucz, Z): a) kierunek poziomy H, zbrojenie pionowe $\varnothing 6$ mm, co 126 mm, b) kierunek pionowy V, zbrojenie poziome: $\varnothing 6$ mm, co 148 mm

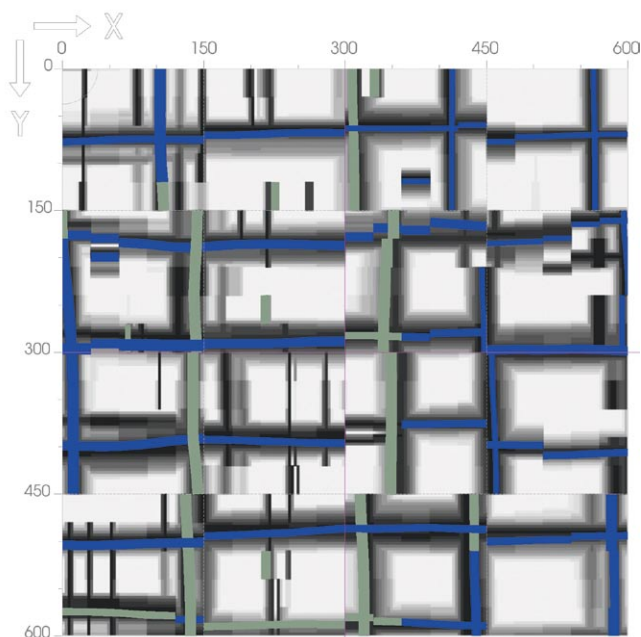
Rys. 7. Skan powierzchniowy zbrojenia żelbetowego sklepienia kolebkowego SK-2 poniżej pkt. 25: kierunek poziomy H, zbrojenie pionowe oraz kierunek pionowy V, zbrojenie poziome

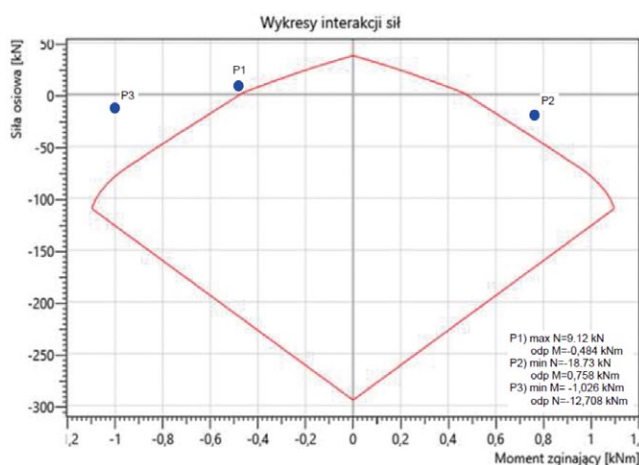
Rys. 8. Krzywa interakcji M_x (N_x) w kierunku lokalnej osi X. Wartości sił podano dla kombinacji SGN (ULS) – obciążenia stałe

powłoki sklepien dla dwóch kierunków zbrojenia pokazano odpowiednio na rysunkach: 8 – zbrojenie główne, 9 – zbrojenie rozdzielcze. Punkty zlokalizowane w środku obszaru ograniczonego krzywymi granicznymi oznaczają, że powłoka w analizowanym przekroju spełnia wymagania Stanu Granicznego Nośności (SGN) (Ultimate Limit State (ULS)), natomiast dla punktów spoza obszaru – nie spełnia warunków nośności SGN (ULS). W analizie obliczeniowej nie sprawdzano w stanie istniejącym warunków normowych Stanu Granicznego Użytkowania (SGU) (Serviceability Limit State (SLS)) ze względu na niską jakość wykonania elementów żelbetowych oraz pozytywną weryfikację w czasie zastosowanych rozwiązań projektowych: brak wystąpienia stanu przedawaryjnego lub awarii

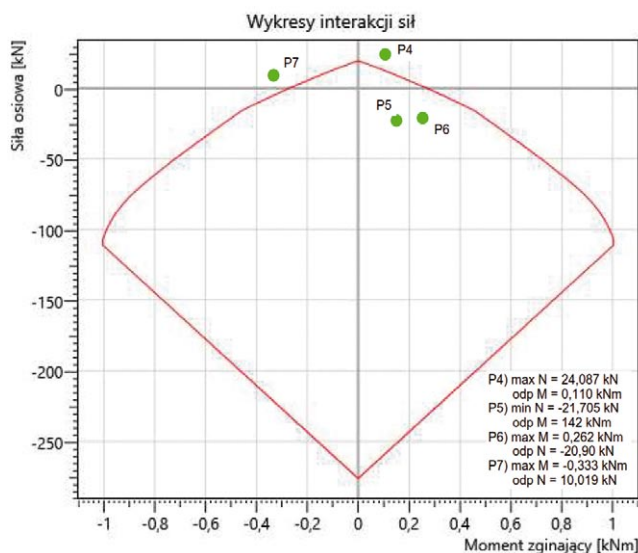
Rys. 9. Krzywa interakcji M_y (N_y) w kierunku lokalnej osi Y; wartości sił podano dla kombinacji SGN (ULS) – obciążenia stałe
