The failure of partition walls resulted from excessive deflection of the prestressed ribbed floor slab

Awaria ścian działowych w wyniku nadmiernego ugięcia sprężonego stropu gęstożebrowego

DOI: 10.15199/33.2024.10.05

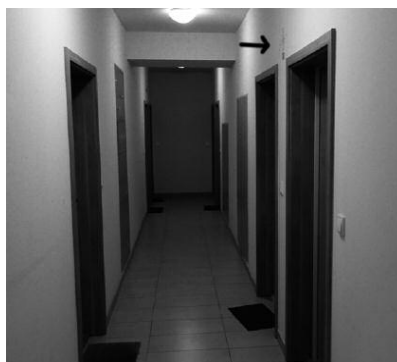
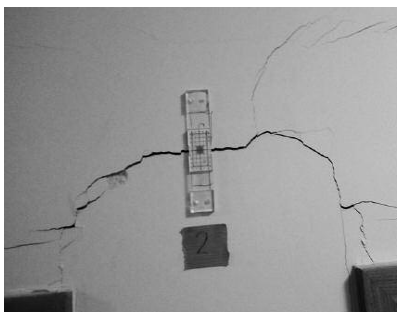
The issue presented here pertains to a multifamily residential building in Krakow, where discernible and unacceptable cracks have occurred in the partition walls after four years of utilisation (Photo 1). The partition walls are supported on a beam and block slab. The load-bearing structure of the slab consists of prestressed concrete beams. The cracks are particularly evident on the walls of the corridors, specifically in the zone of apartments I. 7, I. 11 and I. 12 (Figure 1), which are located on the second floor. The

Photo 1. Examples of damage to partition walls as a result of excessive deflection of a floor slab

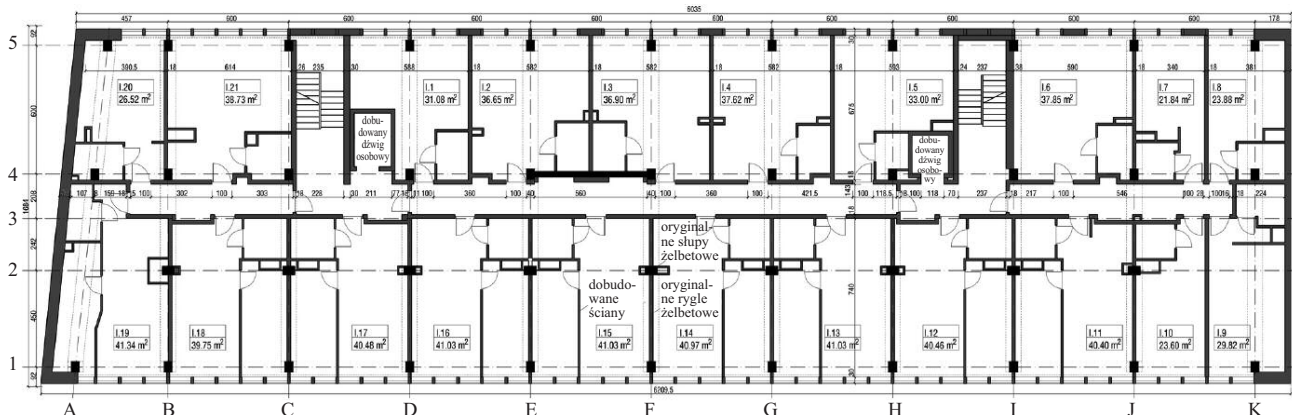
forementioned floor is illustrated in detail (with dimensions) in the accompanying documentation (reference [31]). It is evident from an examination of the layout of the entrances to the rooms (see Photo 1 and Figure 1) that there are discrepancies between the design documentation and the actual construction. Some entrances and the wall structure have been altered during the construction process. The findings presented here are based on our own observations and conclusions, as well as on the design documentation provided. The study focused on the damage observed directly above the first floor, as at this area the damages were most conspicuous within the building.

Fig. 1. Layout of the rooms (according to the design project [32]) of the second storey above the new ribbed floor slab

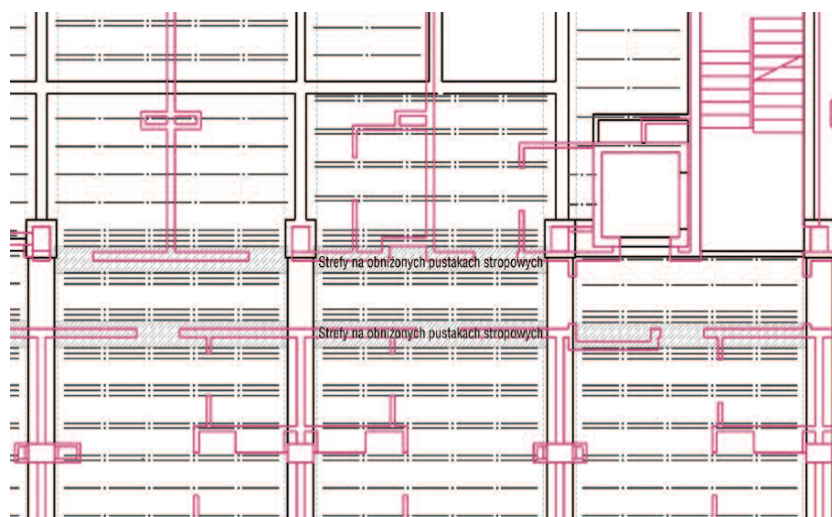
Fig. 4. Diagram of the new ribbed floor I in combination with the partition walls layout in the areas of the most visible wall damages

The study [35] identifies the following causes of the cracks: thermal factors, shrinkage, impact of vibrations caused by vehicle traffic, structural work related to ground settlement, and impact of live loads. No reference was made to the assumed floor loads. The aforementioned document presents an excerpt from the calculations for the problematic floor, which demonstrates that the following assumptions were made: a clear span of the supports of 7.18 m, or alternatively 5.40 m; the compressive strength of the topping concrete $f_{ck} = 25$ MPa; exposure class XC1. For a span of 5.40 m, the floor block was assumed to have a height of 200 and 40 mm of concrete topping. In this configuration, the dead weight of the floor slab is 3.58 kN/m². A substitute load was assumed for partition walls, comprising a permanent load of 1.8 kN/m² (representing the load of the finishing layers) and a variable (service) load of 1.5 kN/m². The span of 7.18 m was for a 4-beam system utilising a 24x53x20 floor block type. In contrast, the span of 5.40 m was for the configuration of 3 beam types RS155, employing a lowered hollow block 20 x 53 x 20. This configuration occurs beneath the corridor partition walls (see Figures 3 and 4).

The cracking occurred in the walls separating the corridor from the apartments, despite the fact that additional beams and a lowered ceiling block were used under these walls, as shown in Figures 3 and 4. The aforementioned time of occurrence of wall cracks is significant, as the presence of rheological phenomena in concrete is typically manifested after a period of three years following loading. There was a notable underestimation of the weight of the damaged corridor walls. Additionally, concrete in the lowered floor block area was not taken into account.

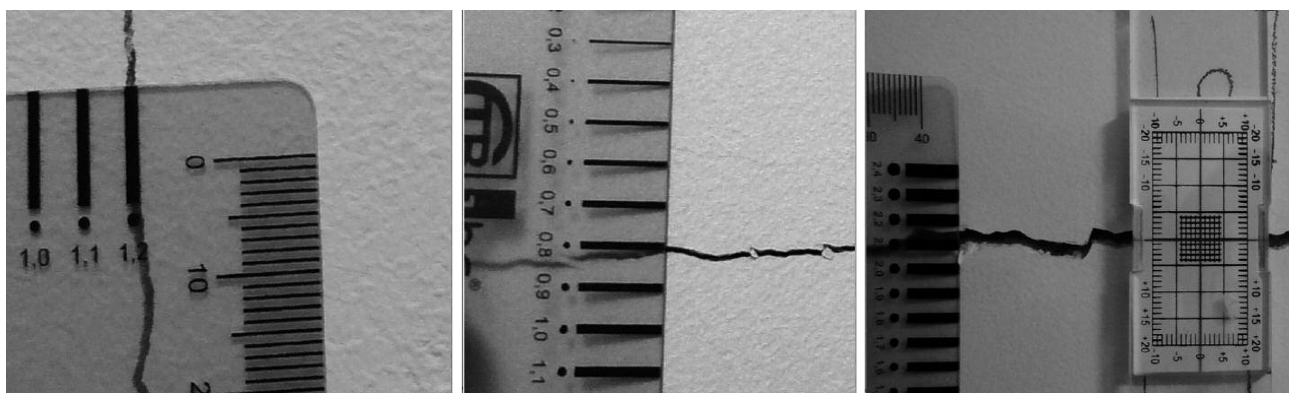
Photo 2. Examples of measurements of cracks in partition walls

extensive cracking was observed in the corridor walls. All the cracks penetrated the whole thickness of the wall.
