# Diagnostics of historic concrete objects

## *Diagnostyka zabytkowych obiektów betonowych*

DOI: 10.15199/33.2024.11.16

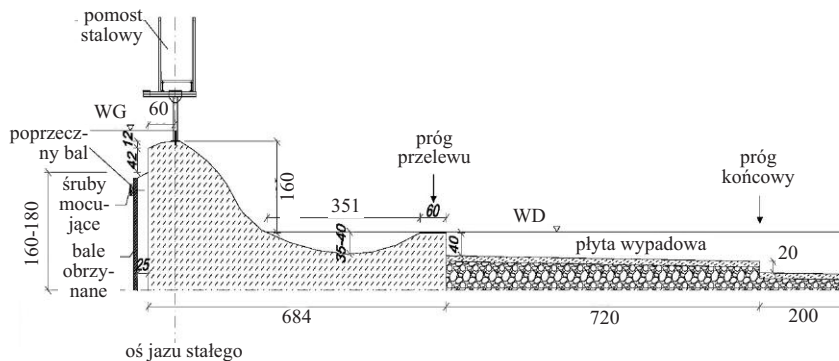
Figure 1 shows the solution of the fixed weir (in front of the relief channel). These elements of the powerhouse structure are made of concrete.

Fig. 1. Diagram of the permanent weir solution in a hydropower plant HP Ławica

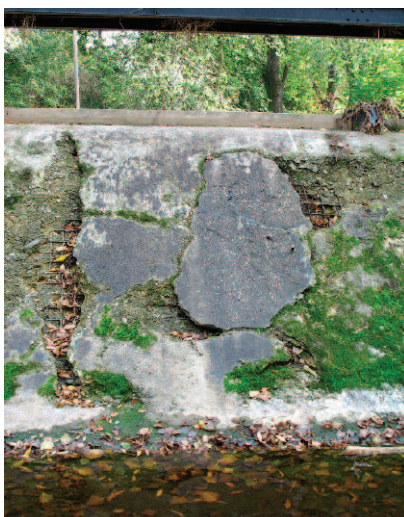
As a result of decades of use, the concrete elements of the structure have degraded. This process is most evident in the outer layer (envelope) of the concrete. Photo 1 shows the damage to the concrete structure, which is degraded often to a depth of several tens of millimetres. The strength properties of concrete assessed by non-destructive methods and on the basis of concrete samples (9 core boreholes  $\phi 100$  mm were taken at HP Ławica and 3 core boreholes  $\phi 100$  mm at HP Pilchowice; non-destructive measurements – sclerometric tests were also carried out at both facilities) are most often within the limits of classes C12/15 to C20/25 [1]. On the other hand, the tensile strength of concrete (stripping), particularly in the near-surface layer, is lower than indicated by the concrete class and often prevents the effective application of modern protective coatings (high risk of falling off). Such tests, using the PULL-OFF method, were carried out on selected elements of both objects. The most common is

Photographs 1 and 2 show examples of damage to the structure resulting from years of operation.

The greatest damage is caused by floods. In the Jeleniogórska Basin, localised floods are quite frequent. In some cases, power stations have been flooded several times in the last twenty years, not counting the great flood of 1997. In the vicinity of Wrocław, hydroelectric power plants have been subjected to similar impacts. Floods have damaged not only the buildings on the power plant site, but also the turbogenerators, which in many cases have been in operation for more than eighty years. One of the further problems encountered at the post-German power stations was changes (increases) in the water level. As a result, when there were high water levels in the river, some of the structural elements that were supposed to be above the water table were actually flooded – even for relatively long periods. Often, this was not just related to flooding, but was caused by changes in the design of the turbines or intake channels (augers) and had a very adverse effect on the structure. A fairly common situation, in this case, was the falling off of the reinforcement lagging and the corrosion of the rebar.

**Photo 1. Damaged concrete structure of permanent weir at relief channel HP Ławica**

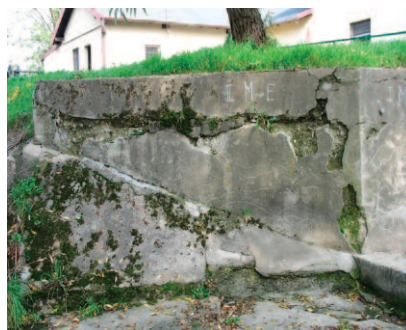
**Photo 2. Cracked part of the retaining wall at the fixed weir HP Ławica**

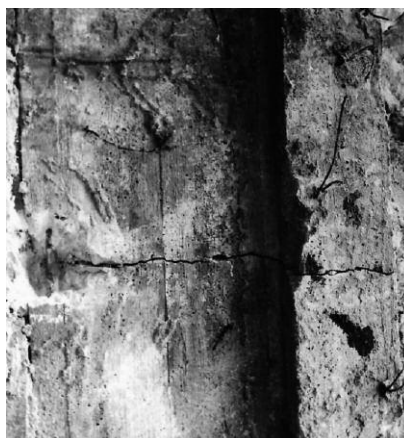
**Photo 4. Horizontal cracks in the pole on the Krasinski Street side**

Uszkodzenia tego typu mogły zostać spowodowane najprawdopodobniej wybuchem na ostatniej kondygnacji w czasie II wojny światowej (fotografia 4).

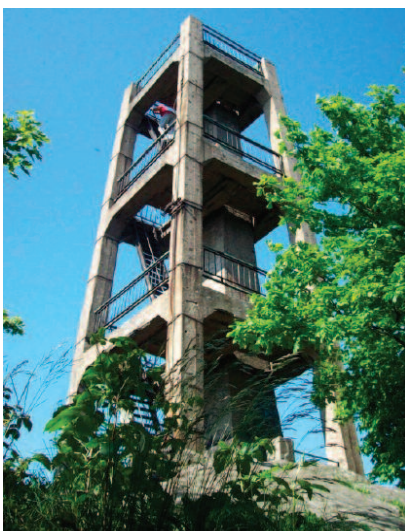
**Photo 5. The observation tower before renovation**

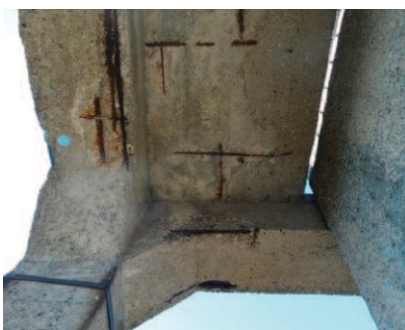
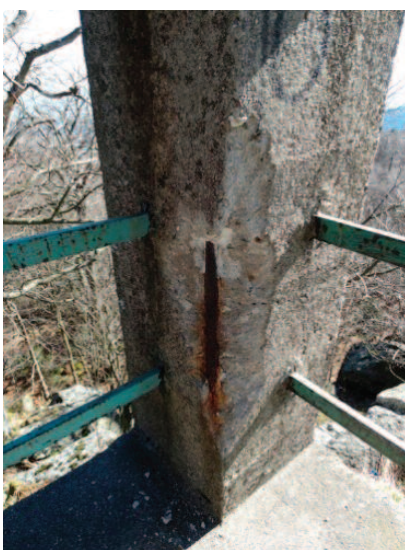
The facility, due to its location, is exposed to significant wind, snow and ice loads and temperatures. To the knowledge of the users, the facility has not been repaired during its lifetime. The condition of the facility (cracks, concrete falling off and losses, corrosion of steel elements) began to cause concern to the users and the property manager. During its inspection, damage was found in the form of (photo 6):

- concrete lagging falling off as a result of the concrete carbonation process;
- corrosion of exposed reinforcement in areas of detached concrete cover;
- cracks and cavities in the upper surface of the slabs;
- cracks in beams and slabs;
- damage (cracks, cavities, concrete loss) where steel railings are embedded in columns;
- corrosion of steel railings.

In places where the concrete cover of the reinforcing bars was small, the carbonation process (reduction of the pH value of the concrete – loss of the protective properties of the concrete for the reinforcing steel) started to corrode the bars, and in some places the concrete cover fell off. Given the conditions and duration of use, this is not surprising.

**Photo 6. Typical damage to floor slab, beams and columns**

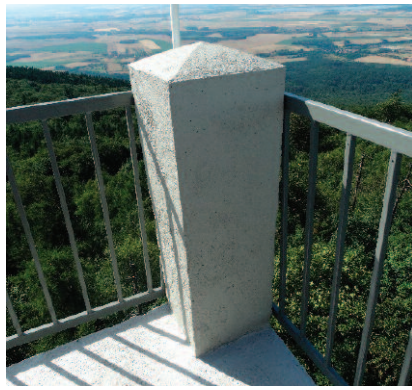
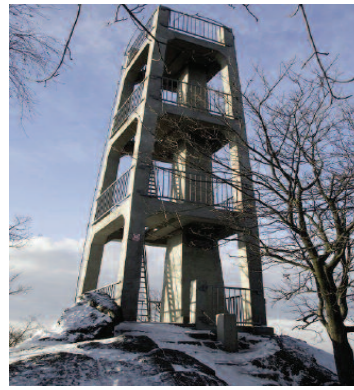
Photo 7. The structure of the observation tower after the renovation was carried out

re has large safety reserves. Once the repair work has been carried out, the structure can be safely used for many years provided that the required building inspections and ongoing repairs, renovations and safety work are carried out. The tower after the repairs are carried out is shown in Photo 7.
