# Material and assembling imperfections to discoloration in the ETICS insulation system plaster

## *Imperfekcje materiałowe i wykonawcze a przebarwienie tynku w systemie ociepleń ETICS*

DOI: 10.15199/33.2024.10.01

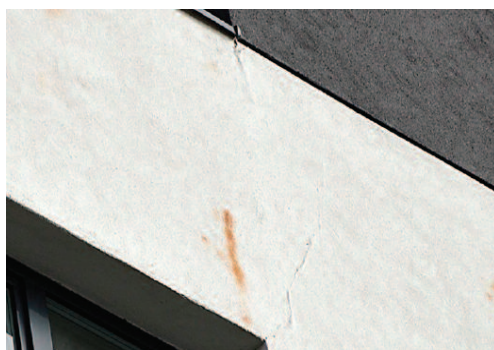
After the external wall insulation was completed, a number of irregularities were observed on the building facade even before the building was commissioned (Photo 1). Macroscopic examinations were carried out, control uncovering cut-outs were performed and the mass moisture was measured in order to determine the causes of the abnormalities. This was complemented by numerical modelling of the moisture condition of the wall.

**Photo 1. Scratches visible on the surface of the plaster and rust-colored discolorations**

*Fot. 1. Zarysowanie widoczne na powierzchni wyprawy tynkarskiej i rdzawe przebarwienia*

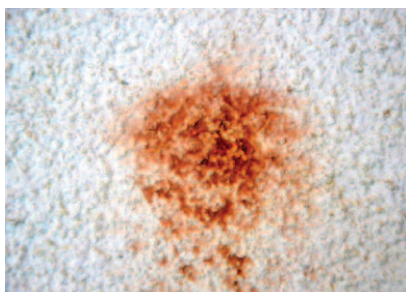
- rust-colored discoloration on the surface of the thin-coat plaster;
- discoloration of the adhesive mortar in the reinforced layer (color close to brownish purple) in the locations of the rust-coloured discolorations;
- near-orange deposits locally on mineral wool;
- local abnormalities related to the fixing of the thermal insulation to the substrate and the execution of the reinforcement and finishing layer.

**Photo 3. Rust color discoloration on the white ETICS plaster**  
Fot. 3. Przebarwienie koloru rdzawego na białym tynku ETICS

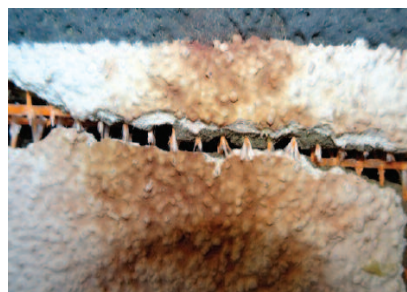
**Photo 4. Close-up of the rust-colored discoloration on the white ETICS plaster**  
Fot. 4. Zbliżenie na przebarwienie koloru rdzawego na białym tynku ETICS

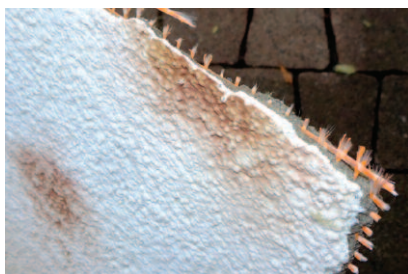
**Photo 5. View of the break in the plaster-reinforced layer system; with rust-colored discolorations visible on the plaster surface**  
Fot. 5. Widok przelomu układu tynk-warstwa zbrojąca; na powierzchni tynku widoczne przebarwienia koloru rdzawego

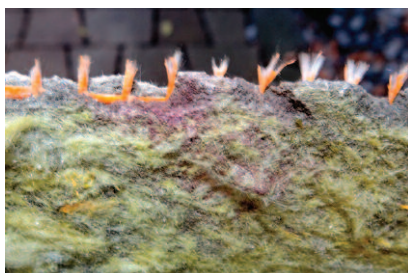
**Photo 6. View of the reinforced layer from the side of the insulation where there is discoloration on the plaster surface – visible brown-purple discoloration of the adhesive mortar**  
Fot. 6. Widok warstwy zbrojącej od strony ocieplenia w miejscu występowania przebarwienia na powierzchni tynku – widoczne brązofioletowe przebarwienie zaprawy klejowej

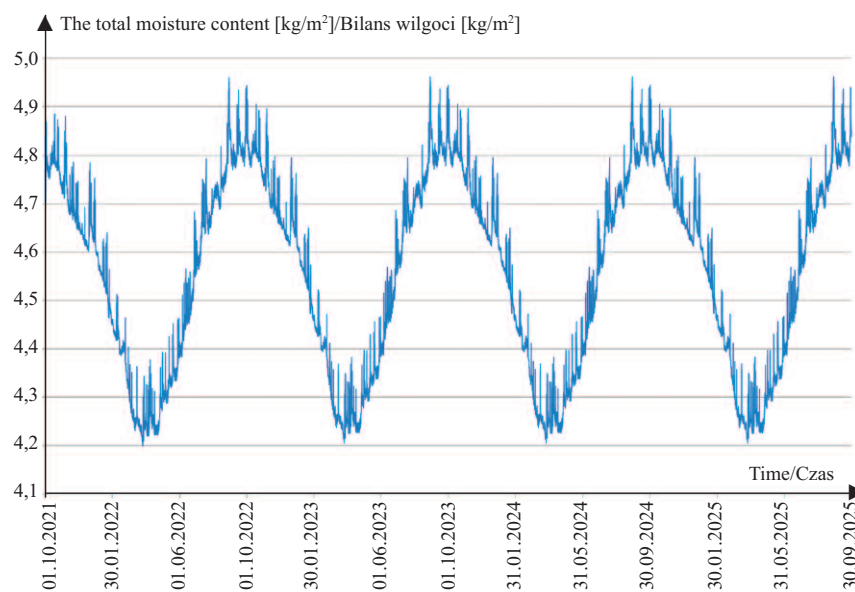
Data in Figures 2 and 3 show that there is no continuous increase in moisture content (either in the whole wall cross-section or in the mineral wool layer) in the external wall under consideration (irrespective of the colour of the facade render adopted). Cyclical fluctuations of the studied parameter are observed. This happens due to the variability of the

**Fig. 2. The total moisture content [kg/m<sup>2</sup>] in the analyzed external wall of the building in question**

*Rys. 2. Całkowita zawartość wilgoci [kg/m<sup>2</sup>] w analizowanej ścianie zewnętrznej przedmiotowego budynku (tynk jasny)*

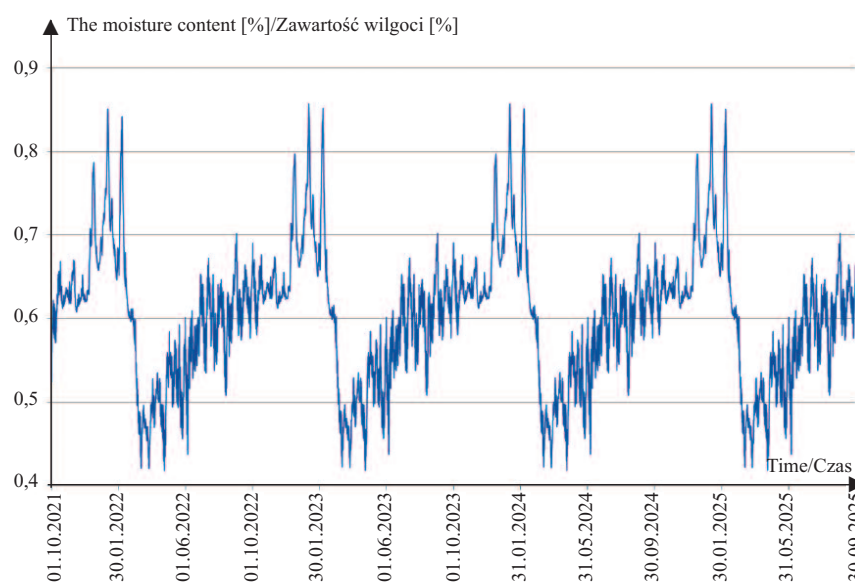
**Fig. 3. The moisture content [%] in the mineral wool layer for the analyzed external wall**

*Rys. 3. Zawartość wilgoci [%] w warstwie wełny mineralnej analizowanej ściany zewnętrznej (tynk jasny)*

external climate parameters (seasonal variability in a temperate climate) and is a typical phenomenon for the prevailing climate conditions. In the long term, the moisture content is stable (no continuous loss or gain of moisture). The results of the computer simulation show that under the made assumptions there is no risk of interstitial condensation in the external wall under consideration.

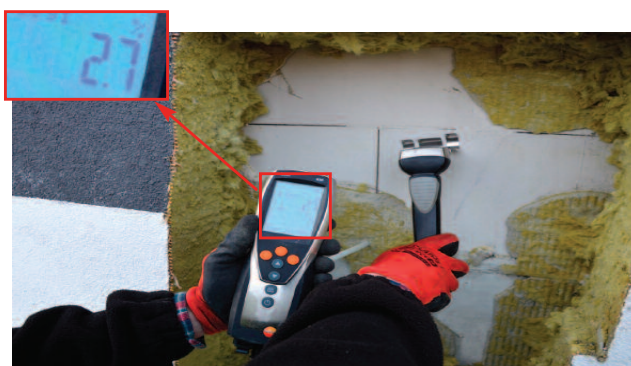
Mass moisture measurements of the wall substrate in the uncovered area showed a low moisture level in the masonry made of silicate blocks (Photo 7), namely ca. 3% (acceptable moisture level for masonry).

**Photo 7. Partial measurement of the mass moisture of the wall substrate in the P1 cut-out – result 2,7%**

*Fot. 7. Pomiar cząstkowy wilgotności masowej podłoża ściennego w odkrywce P1 – wynik 2,7%*
