## Analiza procesów uszkodzeń łopat turbin parowych

WOJCIECH CHRZANOWSKI, WOJCIECH NAPADŁEK,  
ZDZISŁAW BOGDANOWICZ

**Streszczenie.** Artykuł dotyczy przeglądu literatury oraz określenia i analizy przyczyn zużycia łopat turbin parowych. W wyniku analizy stwierdzono, że głównymi przyczynami uszkodzenia łopat są procesy erozyjno-korozyjne oraz wpływ podwyższonej temperatury wewnątrz turbiny, powodujące m.in. efekt wydłużenia i odkształcenia łopat oraz występowanie pęknięć w wyniku gwałtownych zmian temperatury. Przegląd literatury i analiza zjawisk zniszczenia wykazały, że łopaty narażone są na erozję wynikającą z warunków ich pracy, w tym oddziaływania środowiska pary wodnej i/lub wtrysku kondensatu chłodzącego w strefie ostatniego stopnia części niskoprężnej turbiny. Zjawisko erozji występuje głównie na krawędziach wlotowych i wylotowych łopat, powodując oprócz zmniejszenia sprawności turbiny także efekt nierównomiernego wyważenia elementów współpracujących (różne zużycie łopat w jednym stopniu wirnika). Erozja może także powodować wzrost naprężeń mogący doprowadzić do poważnych uszkodzeń nie tylko łopatek, lecz także podzespołów turbiny. Łopaty turbin parowych są narażone równie

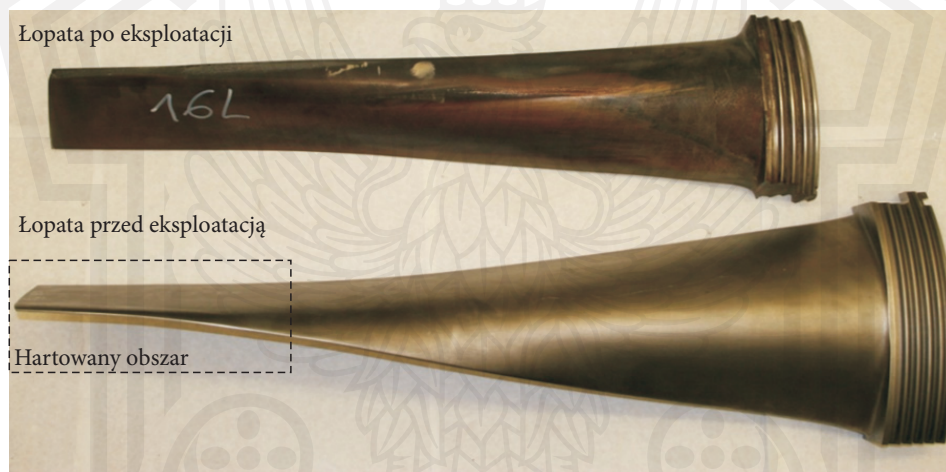
Rys. 5. Widok łopaty turbiny przed eksploatacją oraz po eksploatacji

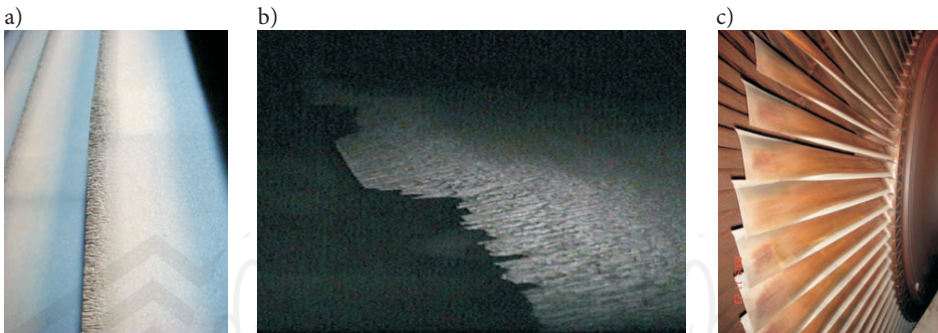
Rys. 7. Ubytki erozyjne na krawędziach wylotowych wirnika stopnia NP: a) turbina 200 MW, b i c) turbina 120 MW [28]

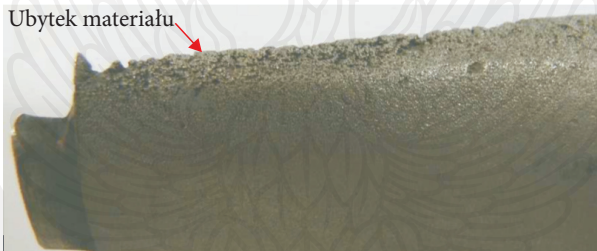
Rys. 8. Łopátka ze stali X20Cr13 ostatniego stopnia turbiny typu TC 1201 — widoczny ubytek materiału w obszarze krawędzi natarcia [23]

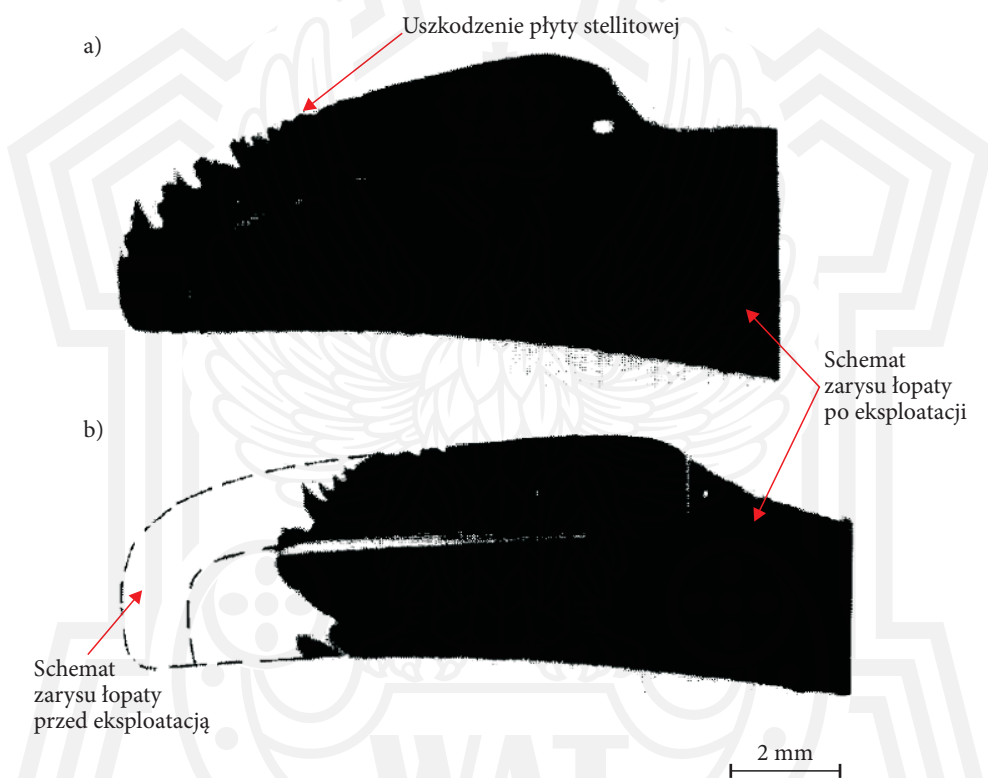
Na rysunku 10 przedstawiono przekrój poprzeczny przez wybraną reprezentatywną łopatkę wirnika ostatniego stopnia NP z turbiny 210 MW, uszkodzenie płyty stelliteowej w drugim etapie erozji (praca turbiny od ok. 5 do 10 tys. godzin) oraz uszkodzenie krawędzi natarcia łopaty z zaznaczonym linią przerywaną kształtem łopaty w stanie wyjściowym [30].

Rys. 10. Schemat zarysu łopat wirnika ostatniego stopnia NP z turbiny 210 MW: a) uszkodzenie płyty stelliteowej w drugim obszarze erozji; b) uszkodzenie krawędzi natarcia łopaty z zaznaczonym linią przerywaną kształtem łopaty po ok. 10 tys. godzin eksploatacji [30]

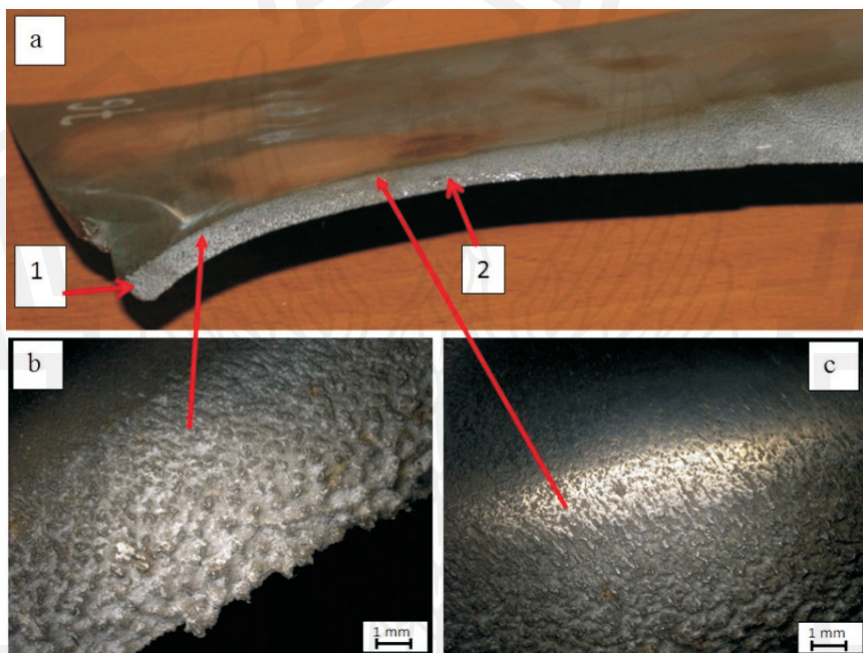
Przeprowadzone przez autorów artykułu [18] obserwacje (badania wizualne oraz obserwacje z zastosowaniem mikroskopu optycznego) łopat turbin parowych po eksploatacji wykazały intensywne procesy zużycia erozyjnego, głównie w strefie krawędzi natarcia łopaty turbiny parowej. Z obserwacji wynika, że zgodnie z danymi literaturowymi największa intensywność zużycia na obserwowanych łopatach występowała na końcu krawędzi łopaty (także w strefie zahartowanej), a zwłaszcza w strefie przecinania się krawędzi natarcia z powierzchnią czołową łopaty (rys. 11) [18, 31-32]. Wyżej wspomniane ubytki erozyjne są obszarami koncentracji naprężeń, a tym samym mogą być początkiem uszkodzenia zmęczeniowego.

Rys. 11. Widok łopaty po eksploatacji w niskoprężnej strefie turbiny parowej na krawędzi natarcia w jej górnej strefie, obszar 1 — koniec krawędzi natarcia; obszar 2 — granica strefy zahartowanej krawędzi natarcia (b, c) [18, 32]

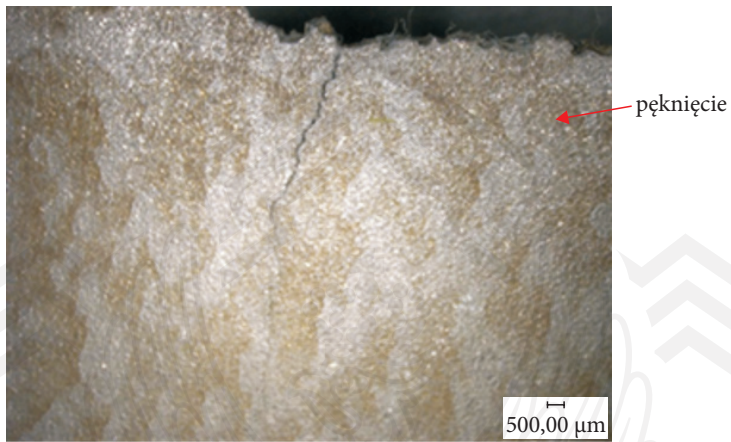
Również w ramach projektu badawczego *Innowacyjne laserowe metody diagnostyki oraz technologie naprawy łopatek turbin parowych*, projekt nr POIG.01.04.00-24-101/13, oraz projektu *Innowacyjna technologia laserowego napawania, hartowania i ablacyjnego strukturyzowania w procesach wytwarzania elementów funkcjonalnych podzespołów parowych turbin energetycznych*, nr projektu PBS3/B5/37/2015, autorzy artykułu realizowali badania oraz prowadzili obserwacje zużycia łopat po eksploatacji. Zaobserwowano charakterystyczne efekty procesu erozji. Dominującym procesem zużycia występującym na powierzchni badanych łopat była erozja strefowa (lokalna). Prowadzi ona do degradacji w strefie krawędzi natarcia, powodującej powstawanie charakterystycznego efektu zniszczenia w postaci zmniejszenia przekroju łopaty, co w konsekwencji wpływa na powstanie niebezpiecznej strefy przekroju krytycznego, który ma bardzo istotny wpływ na procesy zniszczenia elementu łopaty (powstanie pęknięcia) — rys. 12 [17-18, 33].

Rys. 12. Widok powierzchni łopaty po eksploatacji w niskoprężnej strefie turbiny parowej w obszarze zakończenia strefy zahartowanej z widocznym pęknięciem [18, 32]

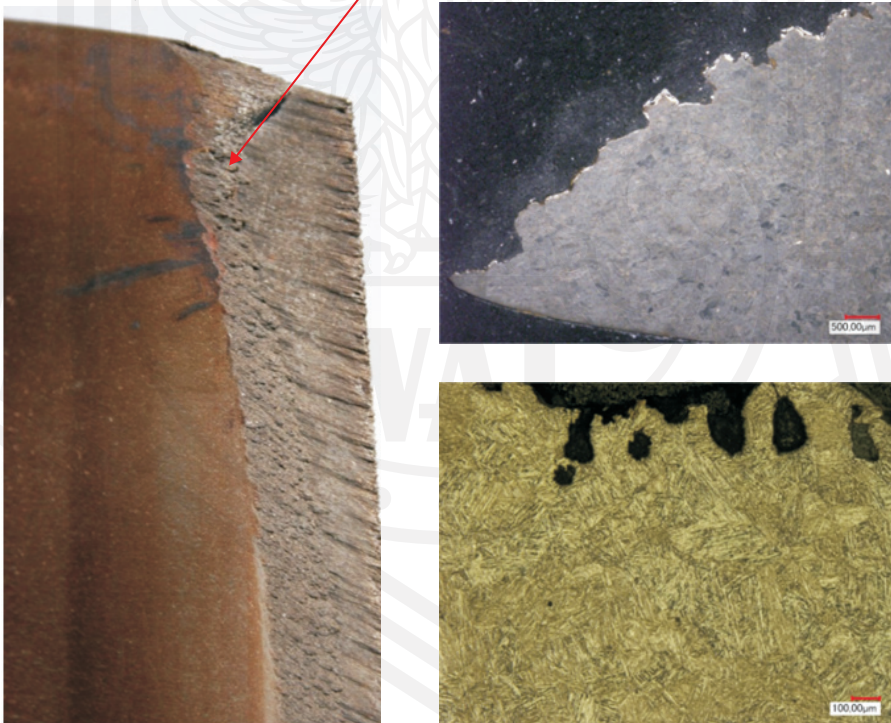
Widoczne ubytki materiału w obszarze krawędzi wlotowej (natarcia)

Rys. 13. Widok powierzchni oraz przekroju poprzecznego wycinka łopaty po eksploatacji w niskoprężnej strefie turbiny parowej [18, 32]

Na badanych w ramach projektów badawczych łopatach stwierdzono, że w wyniku procesu eksploatacji wystąpiły ubytki materiału sięgające na głębokość nawet kilkuset mikrometrów. Maksymalne stwierdzone zużycie krawędzi wlotowej na badanej łopacie wynosiło nawet 930  $\mu\text{m}$  (rys. 13). W konsekwencji powoduje to pogorszenie wyważenia łopat w turbinie, w tym również jej wirnika, a także prowadzi do zaburzeń w przepływie strugi pary przesyconej w niskoprężnej strefie turbiny [18].

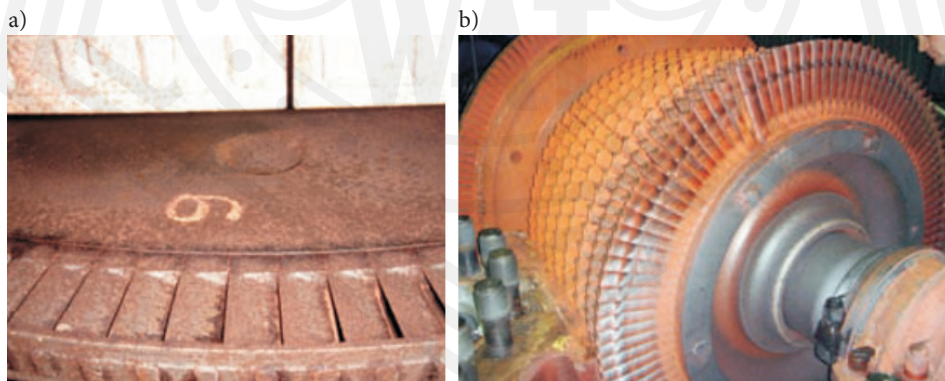
Nie tylko praca turbiny może być identyfikowana jako źródło powstawania problemów z korozją, ale również postój całego układu przy braku odpowiedniego zabezpieczenia może prowadzić do uszkodzeń korozyjnych elementów turbin. W czasie postoju na uszkodzenia korozyjne najbardziej narażone są elementy układu przepływowego — łopaty i koła wirnikowe. Korozja postojowa jest szczególnym przypadkiem korozji elektrochemicznej, a czynnikiem przewodzącym nieodzownym do zachodzenia procesu są cienkie warstwy elektrolitów, które powstają na skutek kondensacji pary (podczas zatrzymania turbiny) zawierającej sole pochodzące z wody kotłowej. Podczas postoju może dochodzić do powstawania nie tylko korozji równomiernej, lecz także wżerowej. Najczęściej tego typu korozji ulegają wieńce łopatek umieszczone w pobliżu odwodnień upustów oraz stopni [28, 35]. Przykłady charakterystycznych uszkodzeń korozyjnych powstałych w trakcie postoju turbiny parowej przedstawiono na rysunku 15.

Rys. 15. Korozja postojowa wirnika turbiny: a) turbina 30 MW stopień NP, b) turbina 5MW [28]

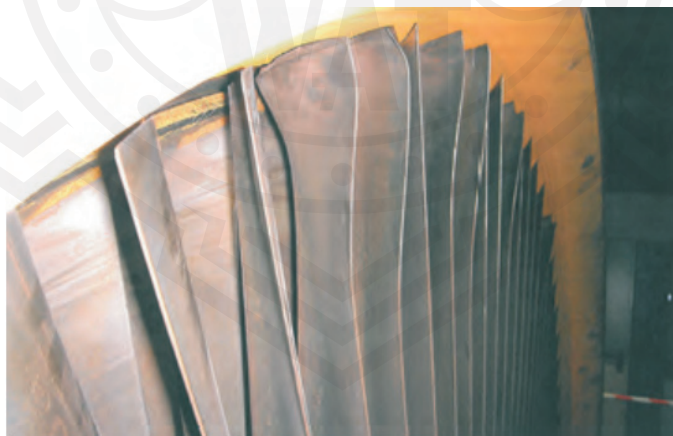
Rys. 17. Widok odkształceń łopat turbiny w ostatnim stopniu układu wirnika [28]

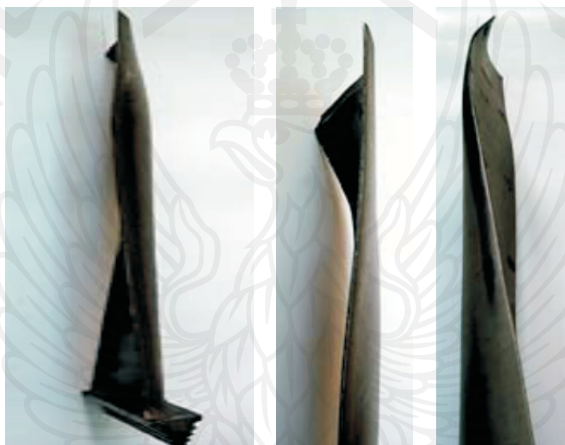
W czasie szybkiego nagrzewania i ochładzania na powierzchniach łopatek powstają gradienty temperatur, w czasie których swobodnemu wydłużaniu się warstw zewnętrznych przeszkadzają warstwy wewnętrzne elementu. W związku z tym w zewnętrznych i wewnętrznych warstwach powstają naprężenia, które w przypadku przekroczenia granicy plastyczności materiału mogą okazać się wspomnianymi odkształceniami trwałymi (rys. 18).

Rys. 18. Łopaty odkształcone cieplnie w trakcie eksploatacji [10]

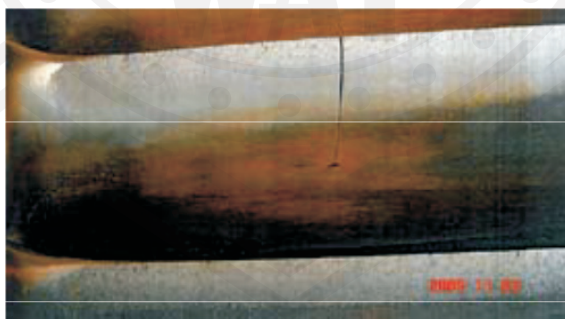
Jeszcze gorsza sytuacja występuje, gdy nagrzane łopatki poddane są nagłemu schłodzeniu, tzw. szoki cieplne, wówczas nie tylko powstają trwałe odkształcenia, lecz także mogą powstać pęknięcia (rys. 19) [10].

Rys. 19. Obszar łopaty z widocznym pęknięciem przy stopce, krawędź wylotowa, pęknięcie termiczne [10]

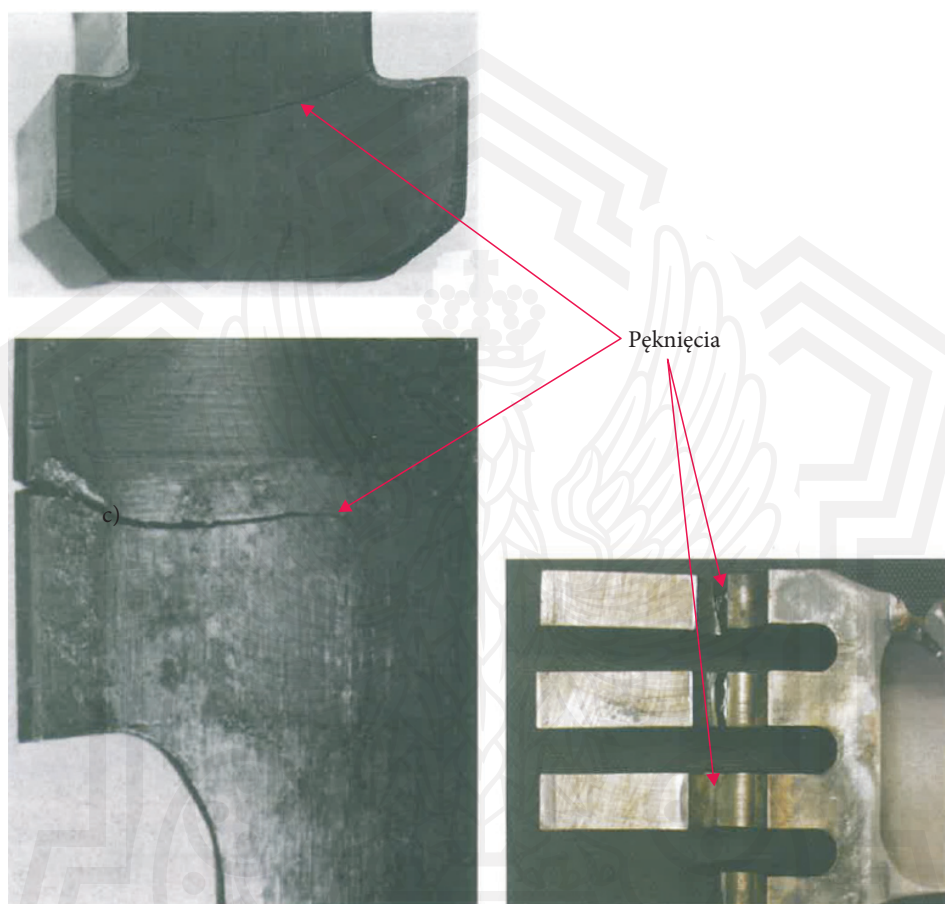
Istotną przyczyną uszkodzeń łopat są również błędy montażowe, które mogą obniżyć częstotliwości drgań własnych układu łopatkowego do wartości rezonansowych. Z praktyki eksploatacyjnej wynika, że źle zamontowany układ łopatkowy zmienia z czasem swoją charakterystykę drganiową, co bardzo często jest powodem wystąpienia nadmiernych drgań i powstania zmęczeniowego uszkodzenia łopatek. Tego typu uszkodzenia występują po przepracowaniu kilkudziesięciu tysięcy godzin, a ich najczęstszą przyczyną jest niedotrzymanie wymaganych luzów między stopkami łopatek a wrębem łopatkowym w kole roboczym - rys. 20 [33].

Rys. 20. Pęknięcia zmęczeniowe łopat w obszarze stopek; ostatni stopień turbin o mocy 50 i 60 MW, przyczyna uszkodzenia — nadmierny luz między stopkami łopat [33]

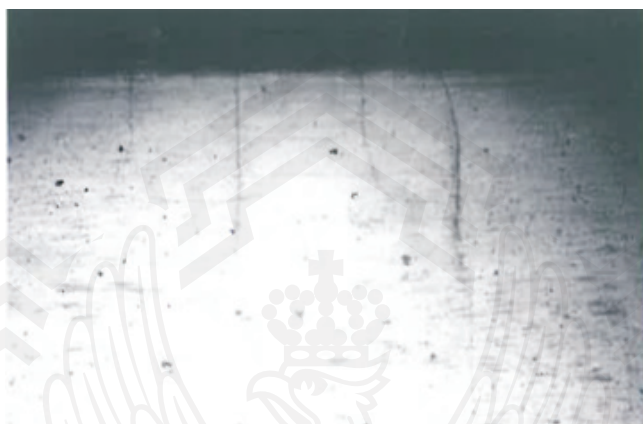
Rys. 21. Pęknięcia od zmęczenia niskocyklicznego na krawędzi wylotowej ostatniego stopnia NP, turbina 200 MW. Przyczyna uszkodzenia: zacieranie czołowych krawędzi łopatek z powodu dużego ciśnienia skraplacza [33]

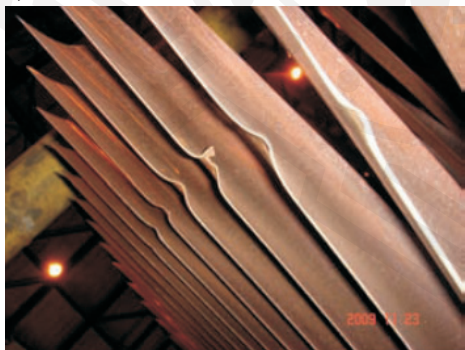
Rys. 22. Uszkodzenia krawędzi wylotowej tzw. ciałem obcym znajdującym się w komorze wirnika: a) turbina 120 MW, wirnik NP, b) turbina 200 MW, wirnik WP [28]
