Wytyczne konserwatorskie jako nadrzędne kryterium wyboru rozwiązań konstrukcyjnych. Remont i przebudowa sanatorium „Książę Józef” w Nałęczowie

Conservation guidelines as the primary criterion for selecting structural solutions.

Renovation and reconstruction of the „Książę Józef” sanatorium in Nałęczów

mgr inż. Szymon Ślósarz (ORCID: 0000-0001-7786-7436), Wydział Budownictwa i Architektury, Politechnika Lubelska

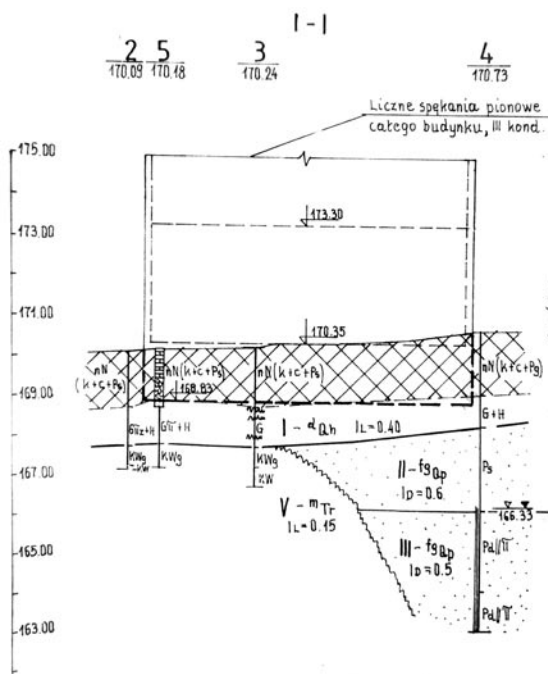
Rys. 5. Dokumentacja archiwalna: przekrój geotechniczny gruntu przed budynkiem (archiwum autora)

Rozpoznanie warunków posadowienia rozpoczęto zgodnie z instrukcjami zawartymi w literaturze [2, 3, 4, 5] od analizy dokumentacji archiwalnej z roku 2002 (rys. 5) zawierającej wyniki badań geotechnicznych. Wynika z nich, że budynek posadowiono w warstwie glin pylastych wymieszanych z humusem o uogólnionym stopniu plastyczności $I_L = 0,40$, zaś znajdujące się niżej warstwy geotechniczne zmieniają się w zależności od miejsca w budynku. Północna i zachodnia część obiektu opiera się na zwietrzelinach gliniastych opoki bezpośrednio pod glinami pylastymi, natomiast południowa i wschodnia znajdująca się poniżej krawędzi pierwotnej doliny (bliżej stawu) opiera się na piaskach średniozagęszczonych, w których nawiercono wodę gruntową.

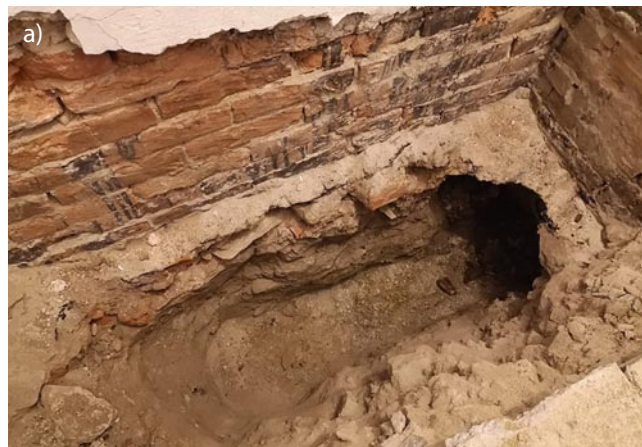
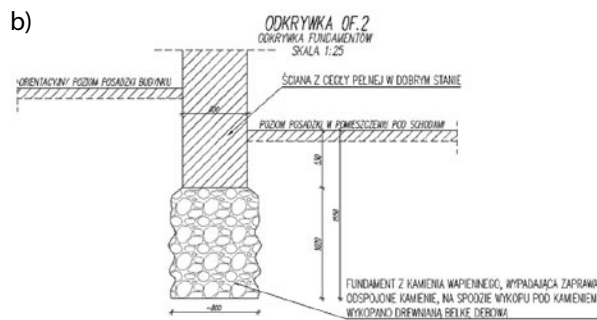
Rys. 6. Odkrywka wewnętrzna fundamentu: a) fotografia, b) inwentaryzacja muru fundamentowego (archiwum autora)

W ramach ekspertyzy [M2] wykonano odkrywki fundamentów, zarówno od środka jak i od zewnątrz budynku w narożach ścian, tak by w jednej odkrywce ocenić dwa fundamenty (rys. 6). Zinwentaryzowano w nich materiał murarski ściany (cegła ceramiczna na zaprawie wapiennej), materiał fundamentu (kamień wapienny na zaprawie wapiennej) oraz stwierdzono brak izolacji pionowej i poziomej. Odkrywki pozwoliły określić jednocześnie szerokości fundamentów, poziom posadowienia oraz stan techniczny fundamentów. Mury fundamentowe nie wykazywały rozwarstwień oraz uszkodzeń natury konstrukcyjnej i nie stanowią zagrożenia. Mury te jednak są bardzo słabe z tytułu swojego wieku oraz znacznego zawilgocenia. Materiał murarski ścian i fundamentu jest słabej jakości (zarówno cegła jak i kamień), a ponadto zaprawa wapienna utraciła lokalnie swoje właściwości jako spoiwo.

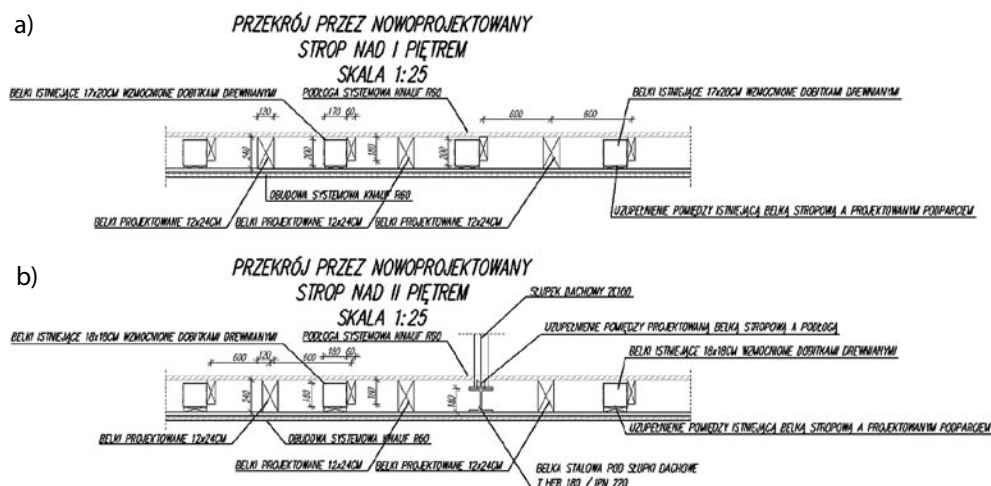
Rys. 7. Wzmocnienia belek stropowych: a) stropu nad parterem, b) stropu nad II piętrem (archiwum autora)

Stan techniczny elementów drewnianych stropu oceniono jako dobry. Nie zaobserwowano działania szkodników technicznych drewna oraz nie stwierdzono widocznych śladów korozji biologicznej. Jedyne ogniska korozji zidentyfikowano na zdjęciach z wcześniejszych doraźnych remontów przy umywalkach w rejonie zawilgoceń podłóg, jednak te elementy na bieżąco naprawiano. Po analizach statycznych strop zakwalifikowano do wzmocnienia lub wymiany.

- stropy nad parterem spełniają normowe warunki SGN i SGU,
- stropy nad I i II piętrem nie spełniają normowych warunków SGN i SGU,
- występuje znaczny niedobór nośności podłoża gruntowego szczególnie od strony południowej.

Przyjmując jako nadrzędne kryterium poszanowania substancji zabytkowej oraz przedstawione wyżej warunki, zaprojektowano klasyczne wzmocnienia istniejących belek stropowych [8] za pomocą przykładek drewnianych o przekroju 6x18 cm uwzględnianych w nośności belek i równocześnie wprowadzono dodatkowo pośrednie belki drewniane o przekroju 12x24 cm

(w połowie odległości między belkami istniejącymi) zmniejszające obciążenie na belki istniejące oraz pozwalające na uzyskanie wymaganego przez producenta podparcia prefabrykowanego jastrychu co 60 cm. Wprowadzenie dodatkowych belek pośrednich i przyładek (wyrównujących przy okazji krzywizny powstałe na skutek ugięć istniejących belek drewnianych) pozwoliły na utworzenie płaszczyzny pod systemowy przeciwpożarowy suchy jastrych, który zabezpieczał od góry belki przed pożarem. Od spodu zaś podwójna systemowa płyta GK przeciwpożarowa zabezpiecza strop na 60 minut. Rozwiązanie to przedstawiono na rysunku 7.

W stropie nad II piętrzem zdecydowano się obniżyć belki stropowe o ok. 30 cm w stosunku do istniejących, zwiększając tym samym wysokość oraz powierzchnię użytkową poddasza. Dodatkowo oprócz belek stropowych zaprojektowano belki stalowe pod nowoprojektowane słupy stalowe więźby dachowej. Wszystkie belki stropowe (istniejące obniżane, nowe drewniane oraz nowe stalowe) zdecydowano się mocować do ścian na kotwy mechaniczne za pomocą konsol stalowych wykonanych z kątowników nierównoramiennych.

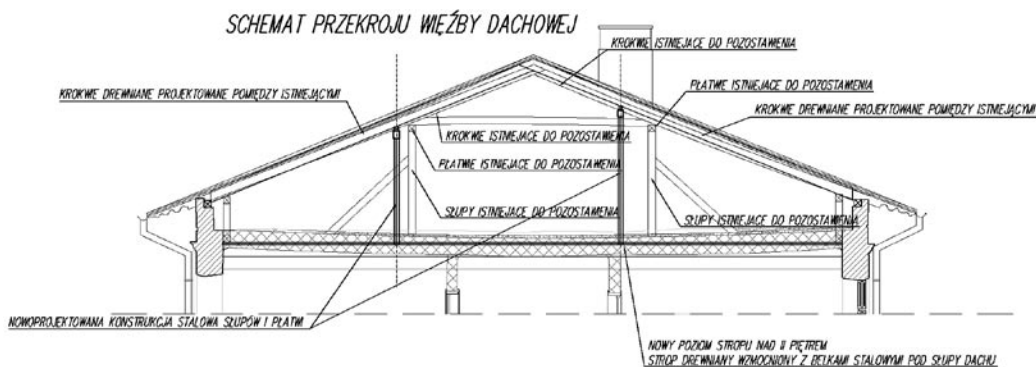
Rys. 8. Rozwiązanie więźby dachowej (archiwum autora)

Więżbę dachową wykonano jako krokwiowo-płatwiową opartą na ścianach podłużnych. Pokrycie dachu stanowi blacha stalowa ocynkowana, która nosi ślady przecieków i korozji.

Stan techniczny drewna konstrukcyjnego więźby świadczy o wielokrotnym zamakaniu i wysychaniu (widoczne są wykwity solne na krokwiach i deskowaniu). Podczas oględzin stwierdzono puste gniazda zacięte w płatwiach na miecze. Brak mieczy skutkuje zwiększonym ugięciem płatwi wskutek zwiększenia jej długości obliczeniowej. Złącza ciesielskie na kołki i czopy były poluzowane lub wręcz brakowało w nich łączników, nawet w odpowiedzialnych połączeniach płatwi ze słupem i krokwią.

Elementy więźby dachowej zostały lokalnie zaatakowane przez szkodniki – widoczne są w nich żerowiska w postaci okrągłych otworów, z których wysypuje się „mączka drzewna” stanowiąca efekt żerowania szkodników. W największym stopniu zaatakowane przez szkodniki są słupy oraz płatwie. Po kontrolnym obciosaniu zdrowe drewno bez śladów żerowania szkodników

pojawiło się na głębokości 3–4 cm, co świadczy o poważnym ubytku przekroju pracującego (do około 50%).

Ostatecznie stan techniczny więźby dachowej oceniono jako niedostateczny (lokalnie awaryjny) i więźbę zakwalifikowano w całości do wymiany.

Brak zgody na całkowitą wymianę więźby dachowej skutkowało wprowadzeniem dodatkowej, nowej więźby dachowej usytuowanej pomiędzy krokiewiami istniejącymi. Więżbę istniejącą pozostawiono jako „niekonstrukcyjną”, a wszystkie obciążenia z dachu przenosi nowa więźba dachowa (rys. 8). Nowo projektowane krokwie (usytuowane 2 cm powyżej istniejących) oparto na nowych ścianach stolcowych wzdłuż ścian podłużnych i podparto je płytami stalowymi (przesuniętymi względem istniejących płyt drewnianych) na nowych stalowych słupkach. Słupki stalowe oparto na beleczkach stalowych „ukrytych” w stropie nad II piętrzem. W wyniku obniżenia stropu nad II piętrzem, na którym oparto więźbę dachową słupki dachowe istniejące stały się za krótkie i musiały zostać przedłużone. Zaprojektowano przedłużenie słupów drewnianych na wymaganą długość połączonych obustronnie ze słupami istniejącymi przy użyciu nakładek stalowych perforowanych.

Zaplanowano także wymianę najbardziej uszkodzonych elementów więźby oraz działania ukierunkowane na usunięcie szkodników z pozostałych elementów. Przy ratowaniu zabytkowych elementów należy bowiem zadbać o to, aby nie pozostawić ich z aktywnymi szkodnikami. Pozostawienie aktywnych szkodników grozi zaatakowaniem nowych elementów wkrótce po remoncie dachu.
