# Krzysztof Lesiak

## Kolumna Zygmunta : jej kolejne przekształcenia i restauracje

Ochrona Zabytków 50/2, 121-141

## KOLUMNA ZYGMUNTA — JEJ KOLEJNE PRZEKSZTAŁCENIA I RESTAURACJE\*

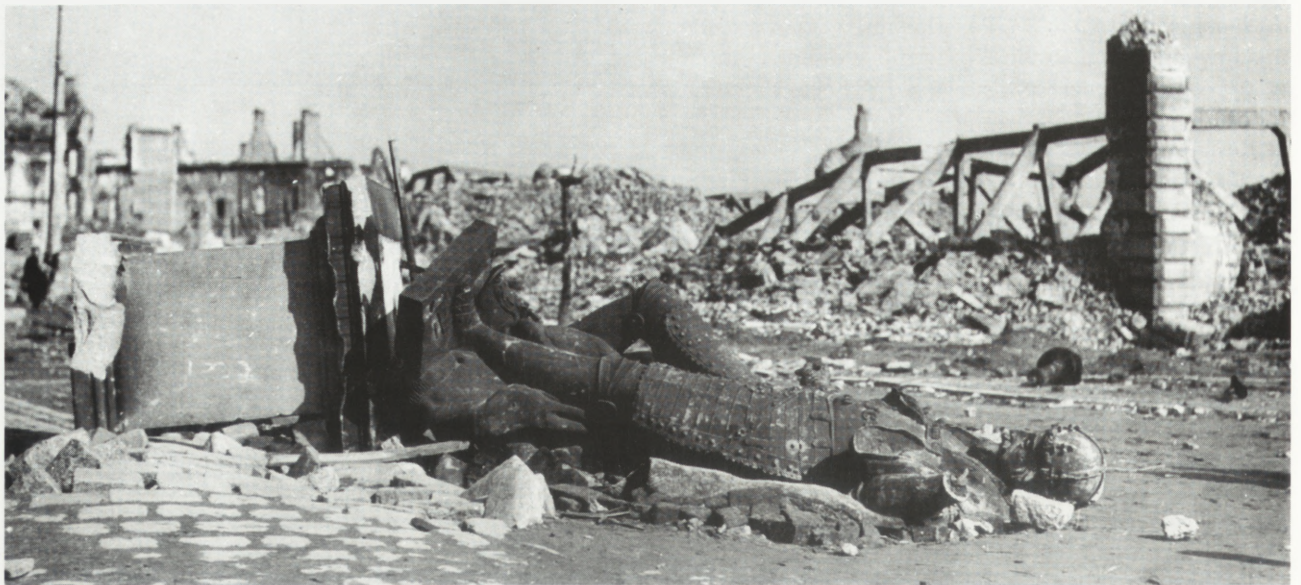
11. Posąg i podstawa rozbite o bruk Placu Zamkowego. Fot. L. Sempoliński, 1945

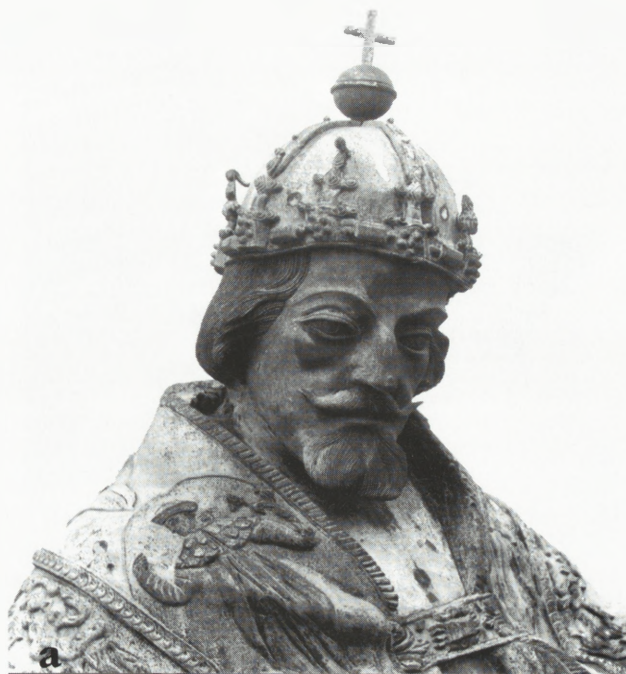
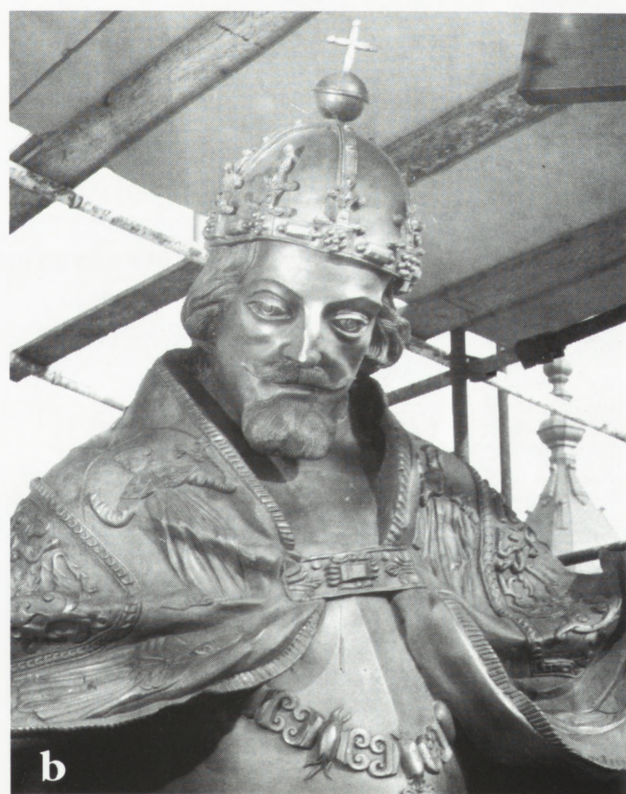
12. Głowa posągu 1977 r.: a) przed konserwacją. Fot. A. Stasiak; b) po konserwacji. Fot. A. Juszczak

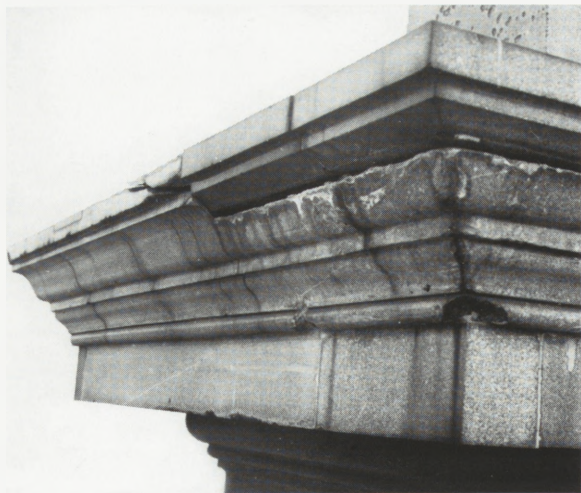
13. Impost kolumny Zygmunta III przed konserwacją w 1977 r. — odspojony flek z 1949 r. Fot. A. Stasiak

Prace kamieniarskie prowadzone przez zakład inż. J. Fedorowicza wykonane były poprawnie, z wyjątkiem naprawy impostu, gdzie pod dużym zrekonstruowanym fragmentem pozostawiono drewniany klin montażowy, który tkwiąc tam przez 28 lat wyrwał znaczną część oryginału i odspoił element rekonstruowany. Większość flekowań wykonano starannie, choć flekowano drobnoziarnisty granit z Mauthausen gruboziarnistym granitem strzegomskim. Uzupełnienia drobnych ubytków wykonano zaprawą cementowo-wapienną.

Pracownia Konserwacji Rzeźby przystąpiła do prac 18 października 1977 roku<sup>55</sup>. Najpoważniejszą pracą, jaką wtedy wykonano, było wyjęcie drewnianego klina, który pozostawili kamieniarze flekując w 1949 r. północny fragment granitowego impostu. Ów niewielki kawałek drewna pęczniąc spowodował wyrwanie granitowego fleka mocowanego stalowymi kłami i rozsadzenie fragmentu impostu z 1887 roku. Wyrwany flek i fragment impostu przyklejono żywicą epoksydową. Drobne ubytki kitowano masą o składzie: żywica epoksydowa + kruszywo + barwnik. Wszystkie elementy kamienne umyto z kurzu wodą z detergentem (FF, 0,5%), a później kwasem fluorowodorowym 4% w cyklach 20-minutowych, neutralizując go wodą. Spoiny pomiędzy elementami kamiennymi a metalowymi wypełniono „Polkitem”. Pozostałe wykruszone spoiny uzupełniono zaprawą cementową. Granitowe,

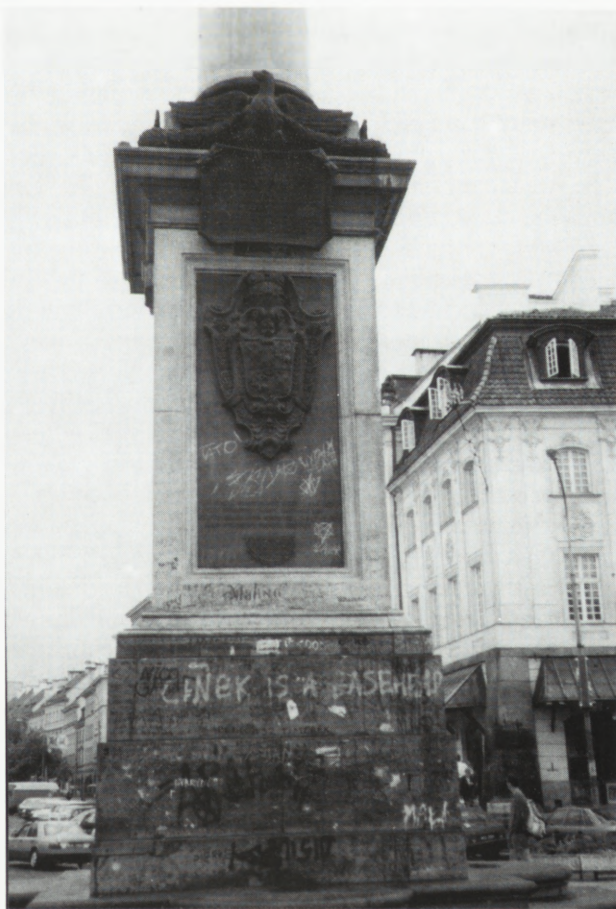
15. Kostka i piedestał kolumny Zygmunta upstrzone „graffiti”, przed pracami konserwatorskimi. Fot. J. Mróz, 1994

Po serii artykułów prasowych zwracających uwagę na skandaliczny stan (napisy) dolnych partii kolumny, dewastowanych przez młodzież gromadzącą się na schodach wokół pomnika, komisja rzeczoznawców<sup>56</sup> dokonała szczegółowej lustracji zabytku. Stwierdzono zadowalający stan posągu króla za wyjątkiem podstawy, gdzie w miejscach złączy elementów oryginalnych i rekonstruowanych w 1949 r. wystąpiły produkty korozji. Stwierdzono również, że klamry żelazne łączące fleki impostu i cokołu są przedziewiałe, a cementowe fugi łączące bloki kamienne — zwietrzałe. Wyniki oględzin, a także ograniczone środki stołecznego budżetu sprawiły, że poddano konserwacji tylko dolne fragmenty kolumny. Zlecono ją dwóm zespołom konserwatorów<sup>57</sup>.

Napisy „graffiti” z elementów kamiennych usunięto agregatem myjącym „Kärcher” przy użyciu środków myjących<sup>58</sup> i doczyszczano rozpuszczalnikami organicznymi. Wykwity soli usunięto mechanicznie (skalpelami). Po umyciu kostki piedestału i gzymsu okazało się, że bardzo źle wyglądały dziury i postrzały, mocno kontrastujące z polerowanymi partiami pomnika. Ubytki uzupełniono żywicą z wypełniaczem marmurowym. Kity szlifowano i polerowano. Odspojone fleki z 1949 r.<sup>59</sup> wyjęto, a skorodowane dyble i klamry wymieniono na mosiężne. Fleki wklejono „Epidianem 5” z dodatkiem mączki marmurowej. Powierzchnie kamienne zabezpieczono preparatami impregnującymi i utrudniającymi wykonywanie napisów<sup>60</sup>.

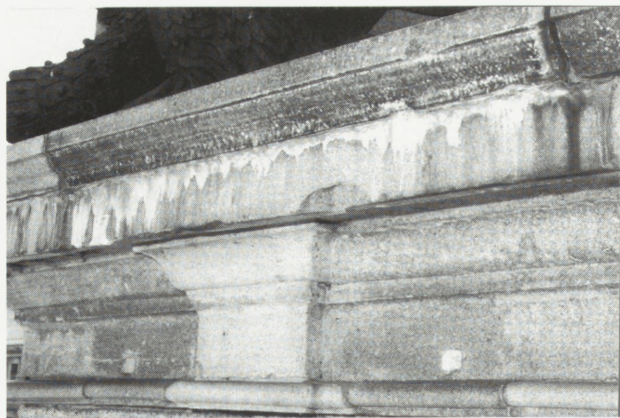
16. Gzyms piedestału pokryty solami wydobywającymi się z cementu. Fot. J. Mróz, 1994

z 1949 roku. Fleki te montowane były na cement. Stalowe klamry i kotwy zostały całkowicie zniszczone procesami korozyjnymi. Także sole z cementu wydostawały się na powierzchnię elementów kamiennych tworząc szpecące pomnik zacieki.

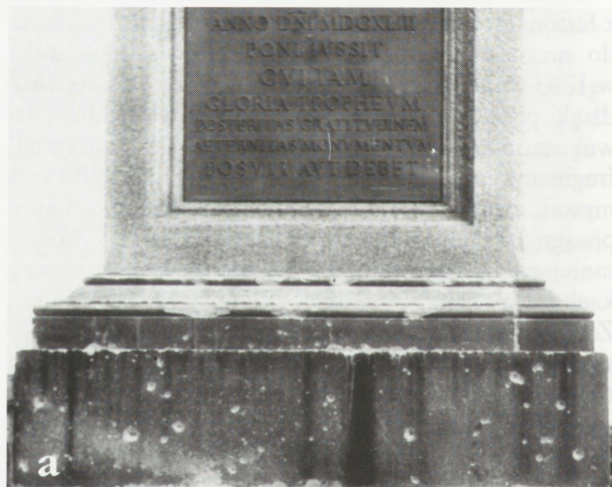
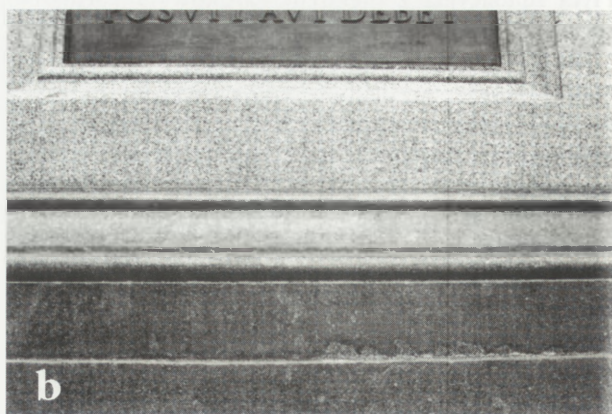
17. Gzyms kostki piedestału: a) z pozostawionymi śladami po kulach. Fot. MHW; b) po ich wypełnieniu. Fot. J. Smaza, 1994

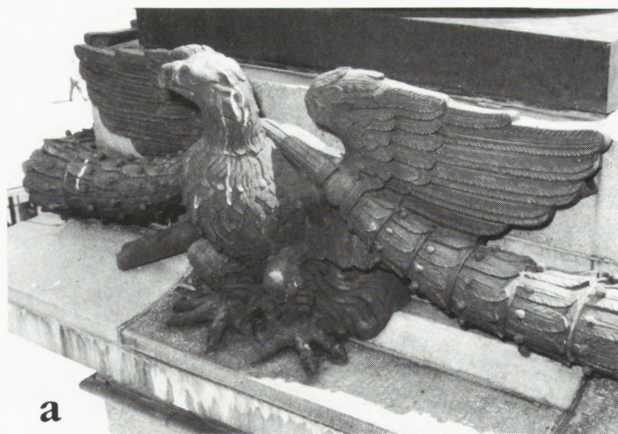
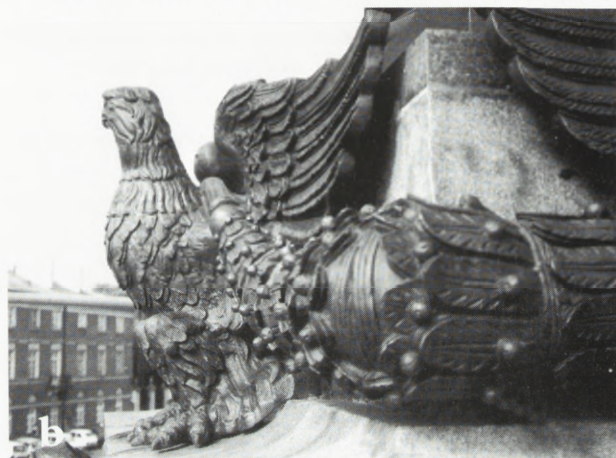
18. Orły z gzymsu piedestału kolumny Zygmunta III: a) przed konserwacją, b) po konserwacji. Fot. J. Mróz, 1994

Powierzchnie elementów metalowych oczyszczono wodą z dodatkiem detergentu niejonowego za pomocą agregatu myjącego „Kärcher” o ciśnieniu 8 atm. Powłoki z wosku mikrokrystalicznego usunięto ksylenem. Produkty korozji usunięto za pomocą past opartych na alkalicznym roztworze soli „Rachel” zagęszczonego metylocelulozą. Na oczyszczonej i zneutralizowanej powierzchni naniesiono powłokę konwersyjną typu siarczkowego, nasyconą roztworem benzo-triazolu 0,75% w etanolu. Pustki wewnątrz orłów wypełniono pianką poliuretanową. Wszystkie powierzch-

nie metalowe zabezpieczono woskiem mikrokrystalicznym „Cosmolloid 80H” w ksylenie z dodatkiem inhibitora korozji i wypolerowano. Wymieniono założone w 1977 r. siatki mosiężne za orłami, uniemożliwiające zagnieżdżanie się gołębi.

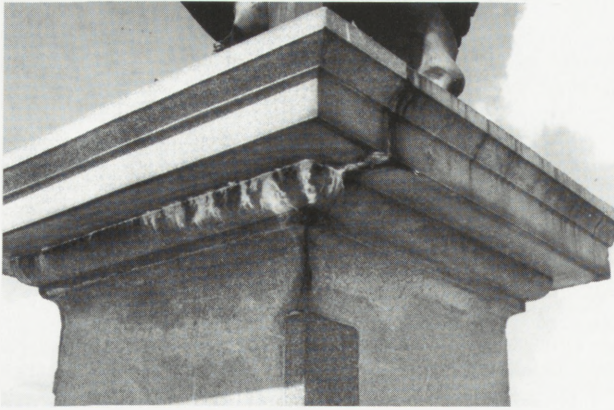
19. Gzyms podstawy posągu kolumny pokryty solami wydobywającymi się z cementu, przed konserwacją. Fot. P. Mastalerz, 1996

powierzone dwóm zespołom konserwatorów<sup>62</sup>. Zdemontowano posąg króla. Okazało się, że był on wypełniony do kolan zaczynem cementowym. Sole siarczanowe z cementu wydostawały się na zewnątrz poprzez pęknięcia podstawy i fragmenty uzupełnione w 1949 roku. To wypełnienie cementowe zostało wykute z wnętrza.

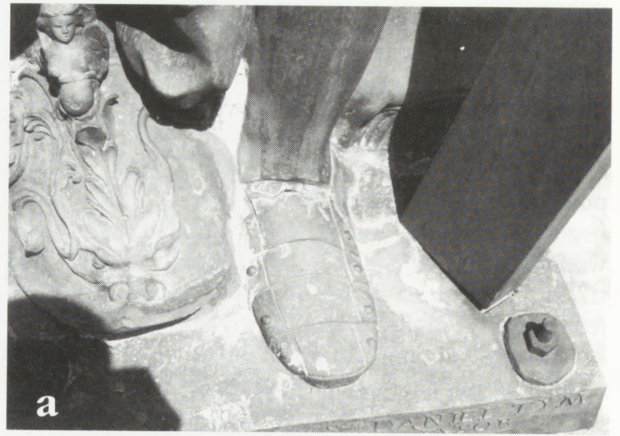
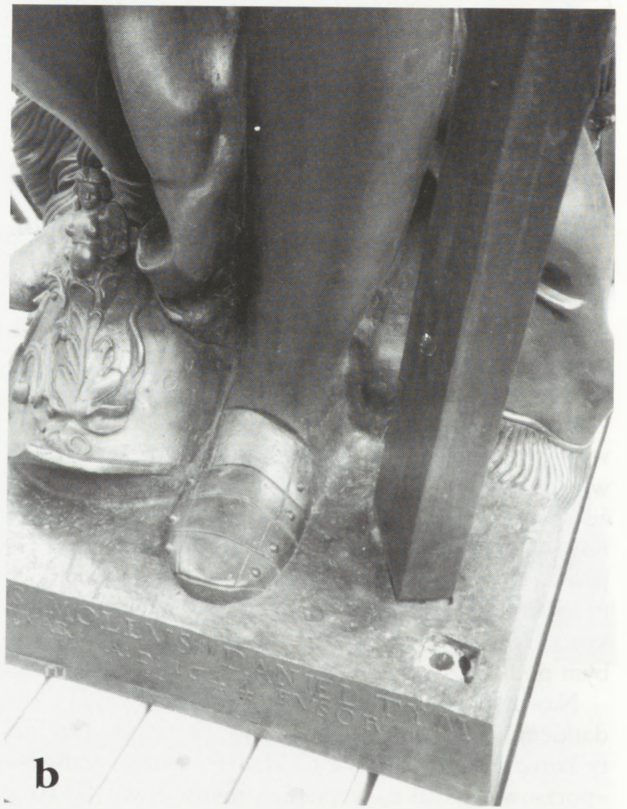
20. Podstawa posągu króla Zygmunta III: a) przed konserwacją — widoczne pęknięcia na całej jej długości; b) po konserwacji — podwyższona o ok. 3 cm. Fot. J. Mróz, 1996

Podstawa posągu została zespawana metodą łukową. Zastosowano elektrody z brązu o składzie odpowiadającym materiałowi zabytkowemu. Szwy spawu obrobiono narzędziami rotacyjnymi i ręcznie puncynami. Pęknięcia na szyi i kołnierzu monarchy wypełnione zostały kitem epoksydowym „Multimetal”. Wolną przestrzeń po zaczynie cementowym wypeniono „duszą” odlaną z brązu — miała ona zapewnić statyczność posągu i wzmocnić nadwerżone dolne partie statui. Powiększyło się również pęknięcie kapitelu na
