Ryszard Brykowski

Drewniany kościół w Łączy z XV wieku przestał istnieć!

Ochrona Zabytków 47/3-4 (186-187), 313-322

DREWNIANY KOŚCIÓŁ W ŁĄCZY Z XV WIEKU PRZESTAŁ ISTNIEĆ!

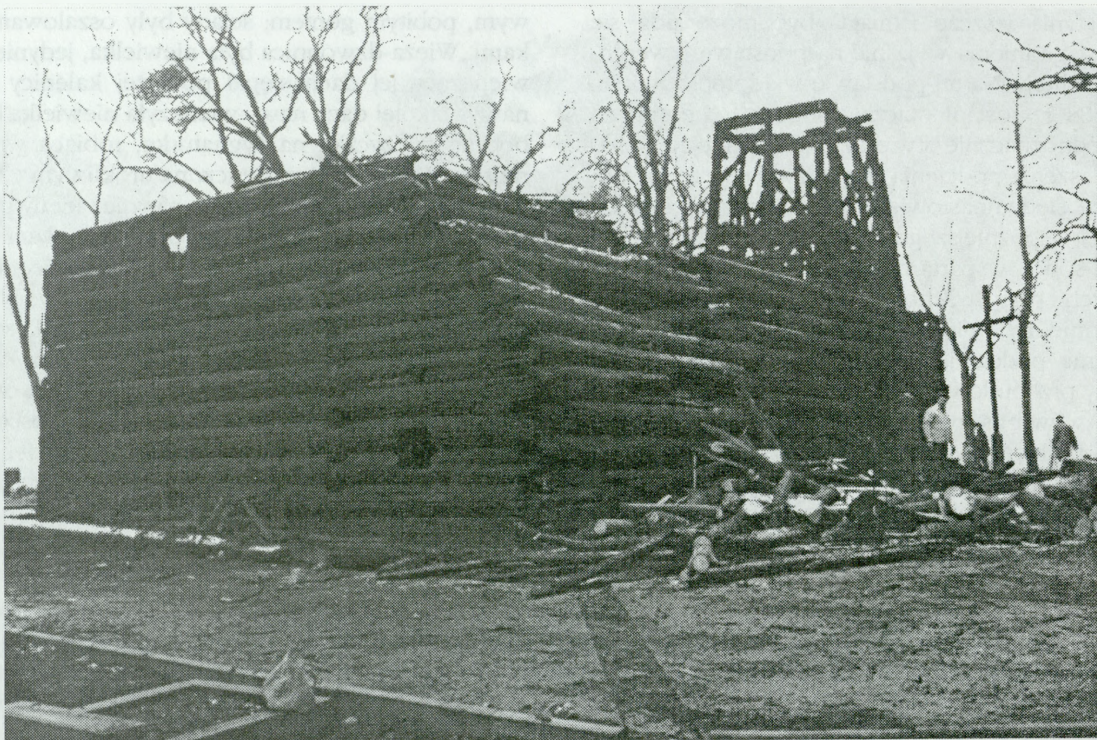
4. Kościół w Łączy, widok od północnego-wschodu po pożarze. Fot. J. Owczarek
4. The church in Łączy, view from the north-east after the fire. Photo: J. Owczarek

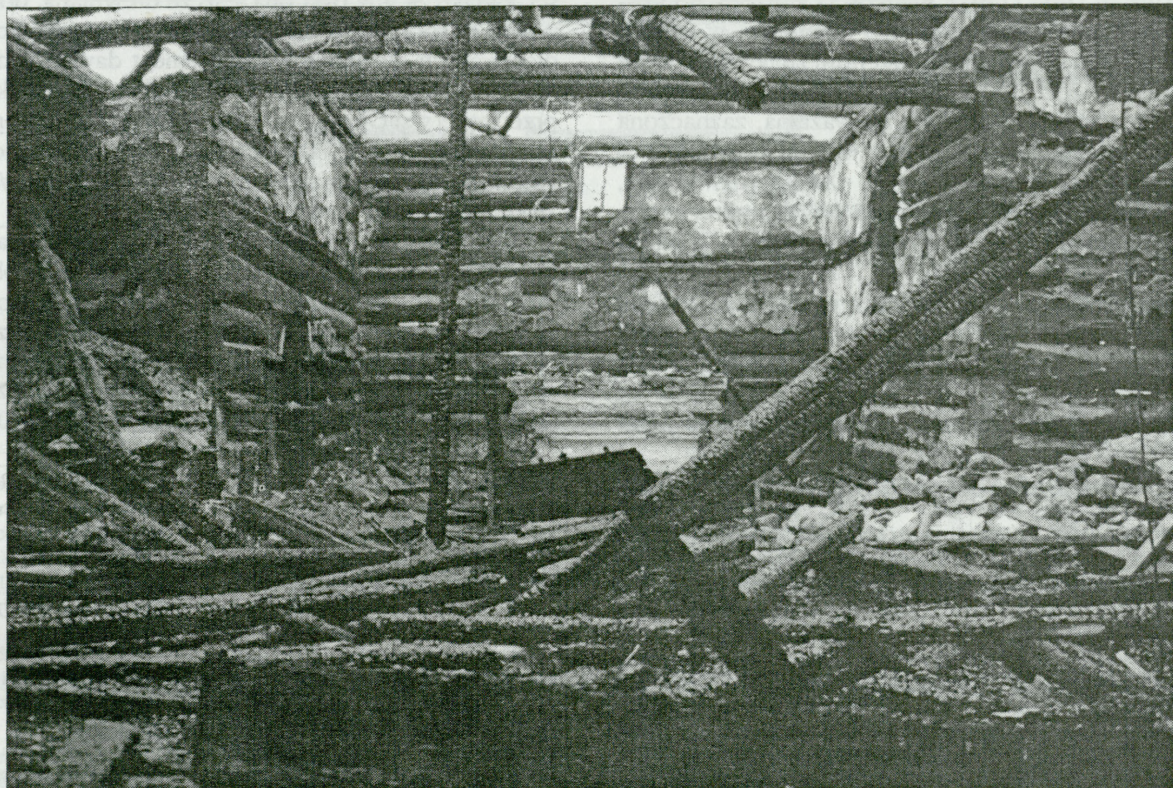
5. Kościół w Łączy, widok wnętrza prezbiterium po pożarze. Fot. J. Owczarek

5. The church in Łączy, view of the interior of the presbytery after the fire. Photo: J. Owczarek
