Mariusz Mierzwiński

Zabezpieczenie zachodniego skrzydła Zamku Średniego w Malborku

Ochrona Zabytków 47/2 (185), 123-137

1994

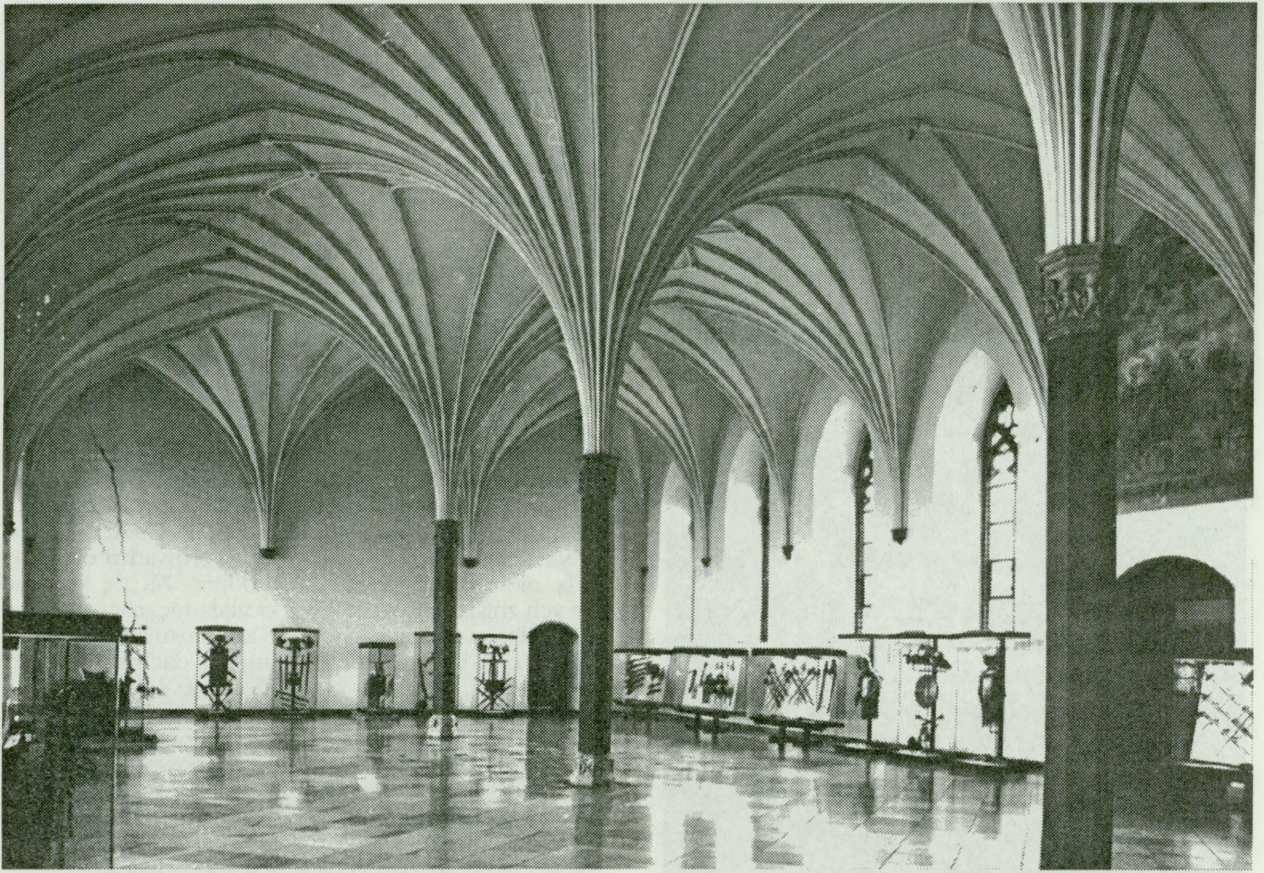
5. Wielki Refektarz z wystawą dawnej broni w 1980 r. Po lewej widoczne pionowe pęknięcia północnej ściany szczytowej. Fot. L. Okoński
 5. The Great Refectory with a display of old weapons in 1980. On the left — visible vertical fissure in the north wall. Photo: L. Okoński

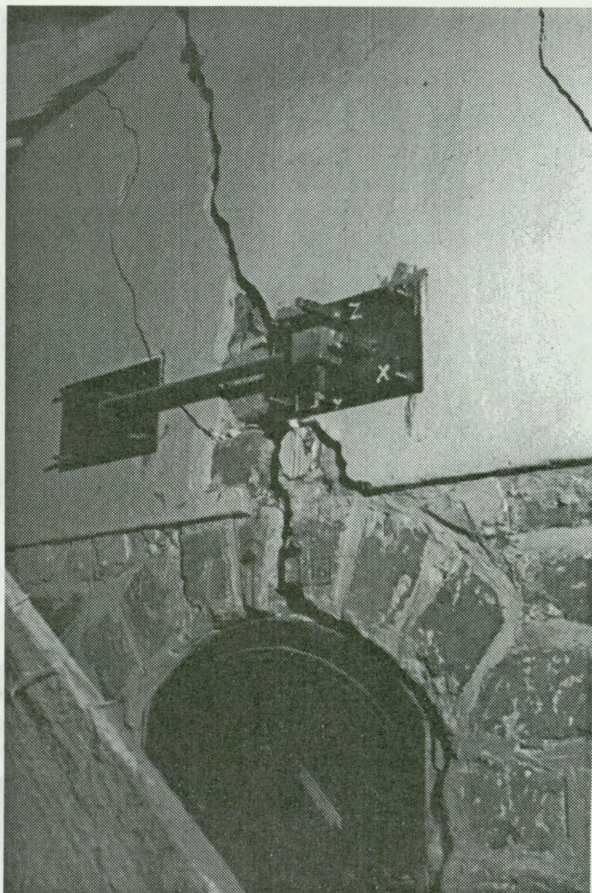
6. Pęknięcie ściany pomiędzy Wielkim Refektarzem i Kuchnią. Fot. L. Okoński

6. Crack in the wall between the Great Refectory and kitchen. Photo: L. Okoński

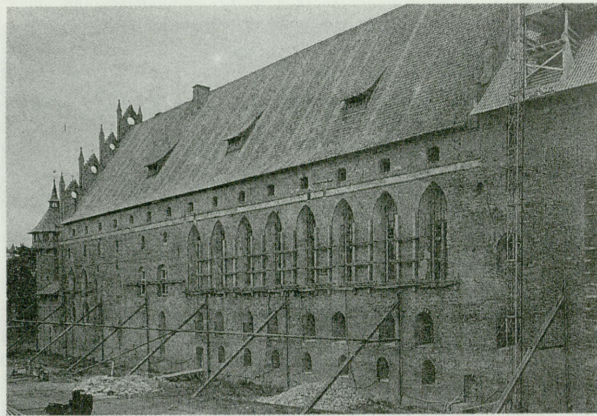
7. Ogólny widok zachodniego skrzydła z tymczasową konstrukcją wsporczą z 1991 r. Fot. L. Okoński

7. General view of the western wing with a temporary support construction in 1991. Photo: L. Okoński

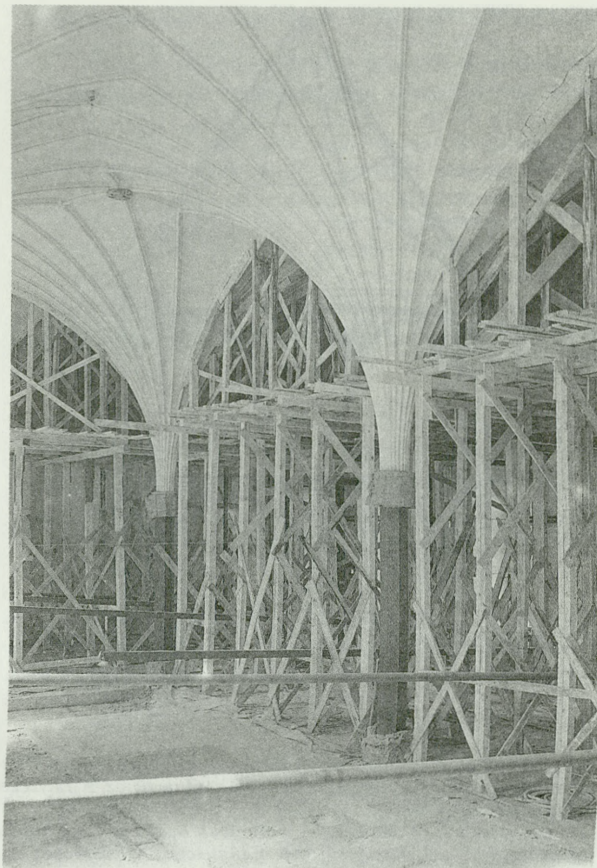
9. Wnętrze Wielkiego Refektarza z tymczasowym podparciem sklepienia i stalowymi ściągnięciami spinającymi mury na czas prac przy fundamentach. Fot. L. Okoński

9. Interior of the Great Refectory with a temporary support of the vault and steel pins on the walls during work on the foundations. Photo: L. Okoński
