**Problematyka badawcza i
konserwatorska pomnika św. Trójcy
w Bańskiej Szczawnicy**

Ochrona Zabytków 41/1 (160), 21-34

PROBLEMATYKA BADAWCZA I KONSERWATORSKA POMNIKA ŚW. TRÓJCY W BAŃSKIEJ SZCZAWNICY

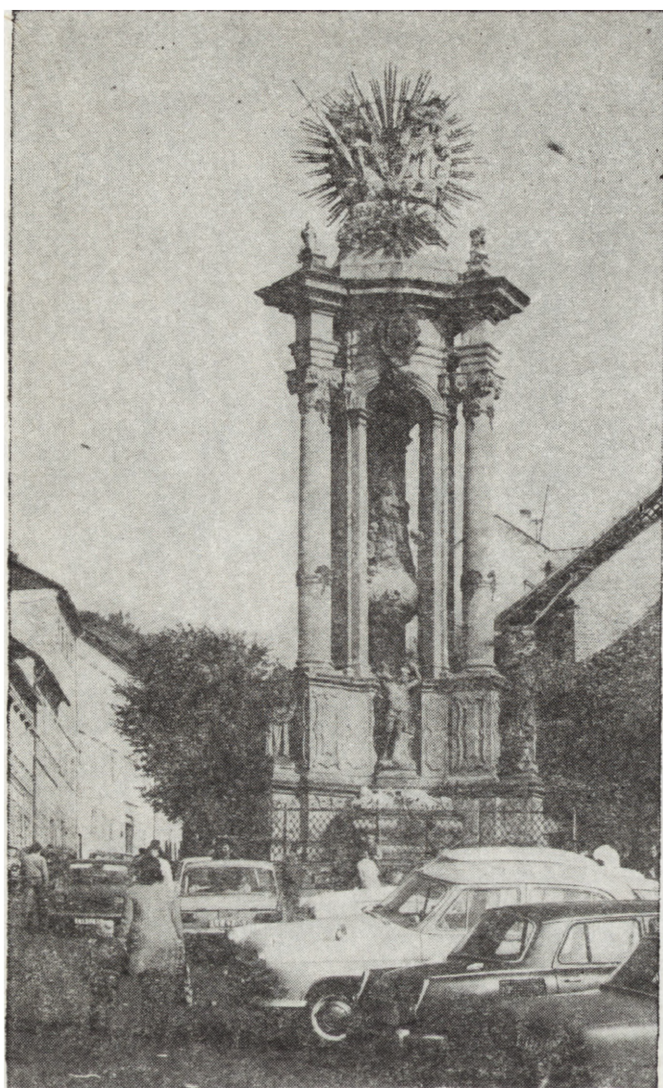
7. Słup Morowy w Bańskiej Szczawnicy przed rozpoczęciem kompleksowych prac konserwatorskich, stan z 1978 r. (fot. J. Szandomirski)

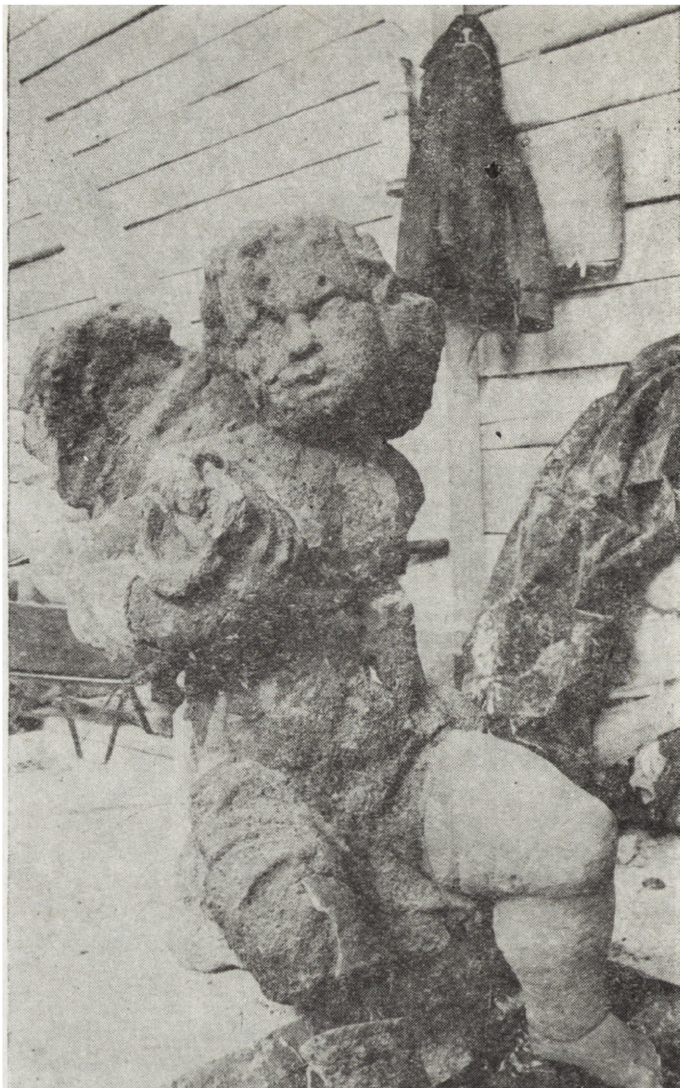
8. Bańska Szczawnica, putto ze zwieńczenia pomnika, przykład zniszczeń wystroju rzeźbiarskiego wykonanego z andezytu, stan z 1979 r. (fot. J. Szandomirski)

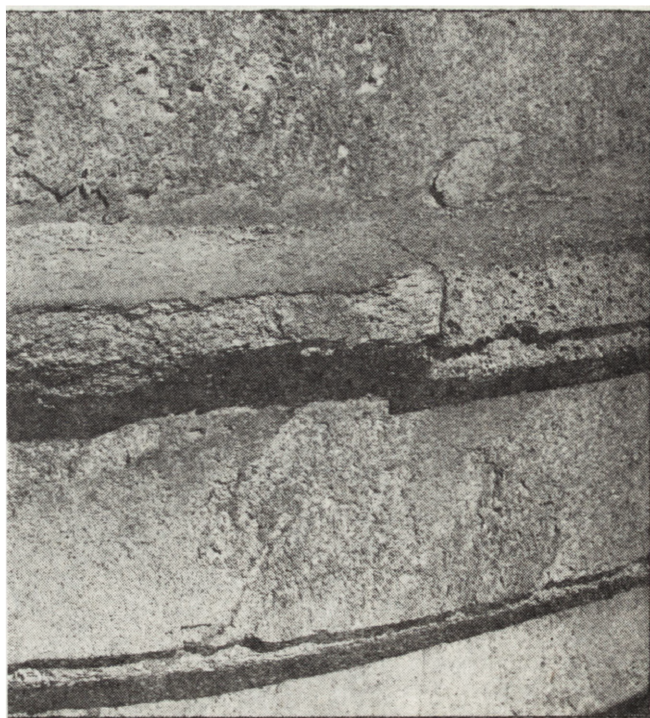
9. Zniszczenia elementów pomnika, wykonanego z porfiru riolitowego, spowodowane wysoleniami, stan z 1978 r. (fot. J. Szandomirski)

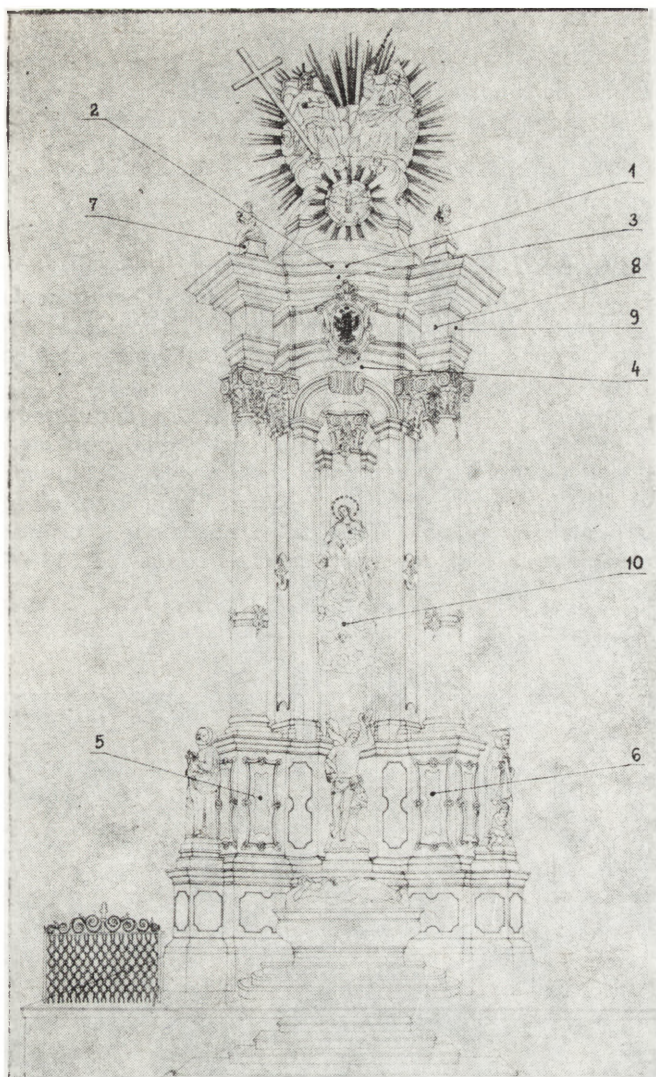
10. Słup Morowy, miejsca pobrania próbek do badań wysoleń (fot. J. Szandomirski)

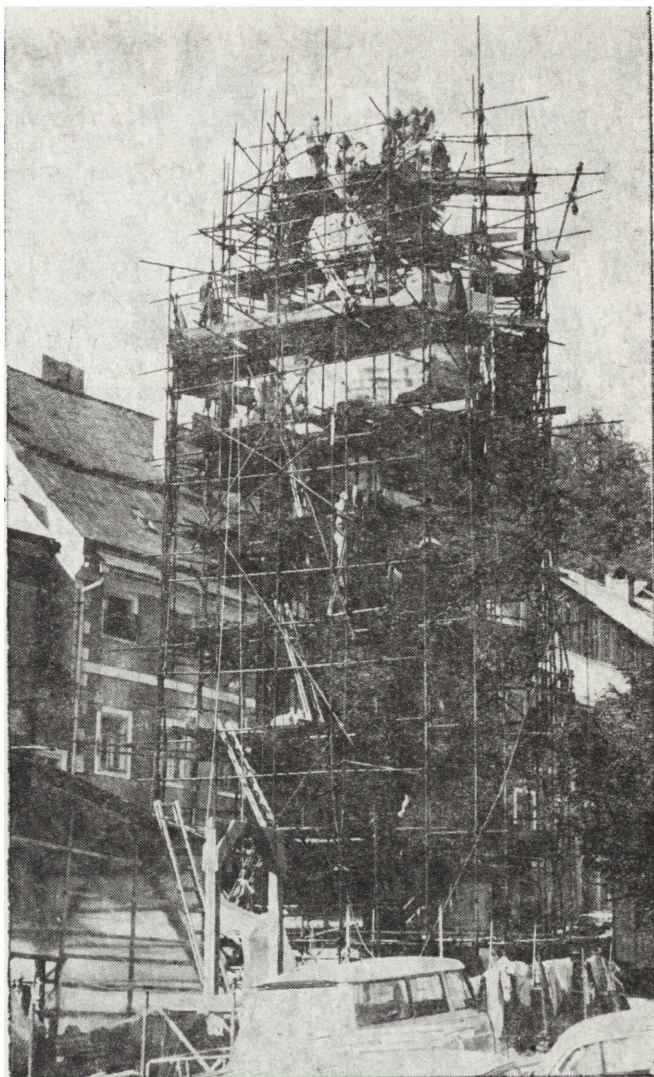
11. Słup Morowy w trakcie prac konserwatorskich, odsalanie górnej partii pomnika, stan z 1980 r. (fot. K. Kowalska)

Ze względu na charakter obiektu i możliwości techniczne, zabieg odsalania, po uprzednim oczyszczeniu kamienia z nawarstwień oraz z mchów i porostów, wykonano metodą swobodnej migracji do rozszerzonego środowiska.

Proces odsalania kontrolowano drogą badań okładów odsalających¹³ i na podstawie uzyskanych rezultatów podejmowano decyzję o jego zakończeniu. W partiach obiektu o małym stopniu zasolenia zmieniano okład trzykrotnie, a w partiach o dużym zasoleniu – cztero-, pięciokrotnie; okłady zmieniano średnio co 10–14 dni.

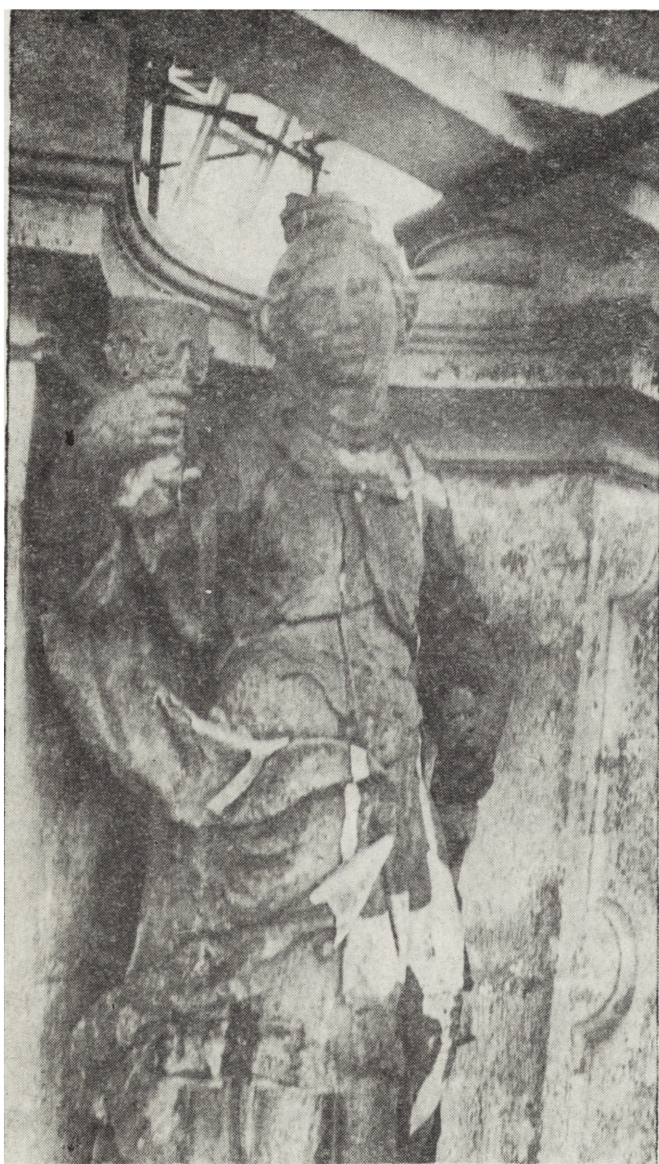
12. Rzeźba św. Barbary, stan przed konserwacją z 1978 r. (fot. J. Szandomirski)

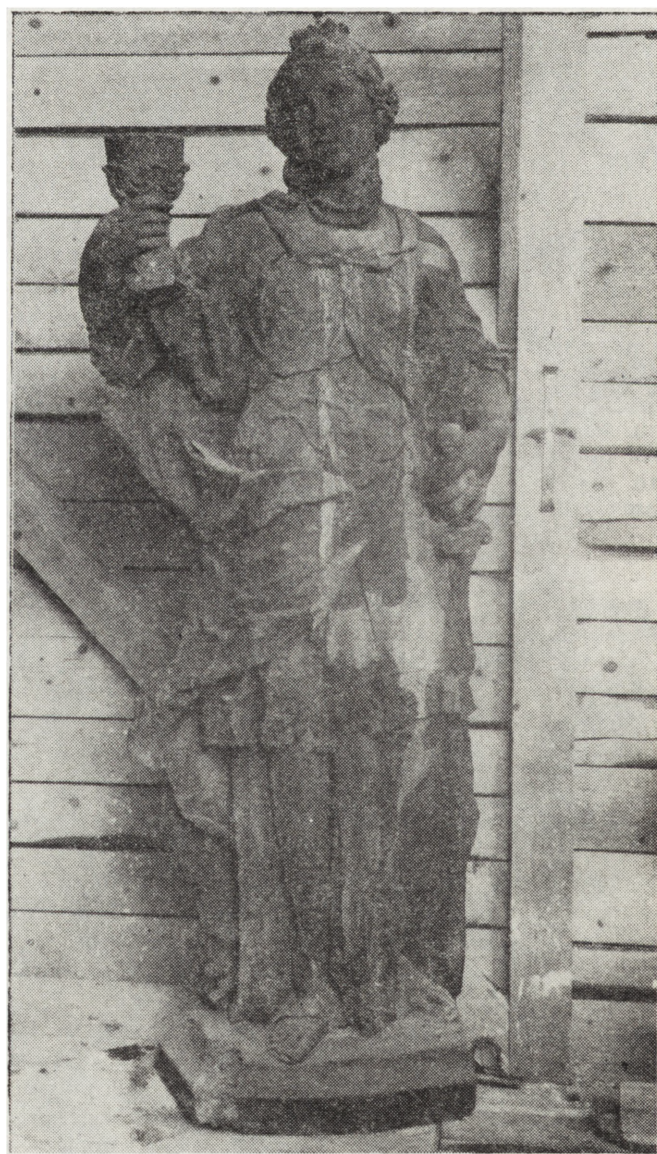
13. Rzeźba św. Barbary po wstępnych zabiegach konserwatorskich (fot. J. Szandomirski)

Ze względu na bardzo zły stan zachowania pudrującą się i łuszczącą powierzchnię rzeźb wzmocniono 10% roztworem Paraloidu B-72 w toluenie. Odstające fragmenty przytwierdzono kitem składającym się z 50% roztworu Paraloidu B-72 i kruszywa z andezytu. Narażone na uszkodzenia partie rzeźb zabezpieczono bandażem elastycznym. Przed przystąpieniem do modelowania ubytków rzeźb zachowane fragmenty złoceń zabezpieczono wodną emulsją poliocetanu winylu. Ubytki powierzchni oraz brakujące fragmenty rzeźb domodelowano w glinie, korzystając zarówno z istniejącego oryginalnego modelu, jak i materiału ikonograficznego i porównawczego przygotowanego przez specjalistów ze Słowackiego Urzędu Ochrony Zabytków i Przyrody¹⁶. Po komisyjnej akceptacji modeli przystąpiono do wykonania form. Formy te wykonano w kauczuku silikonowym M 33, M 69 produkcji polskiej, na który nałożono kliny gipsowe, a następnie płaszcz gipsowy wzmocniony pakułami i usztywniony drewnianym stelażem.

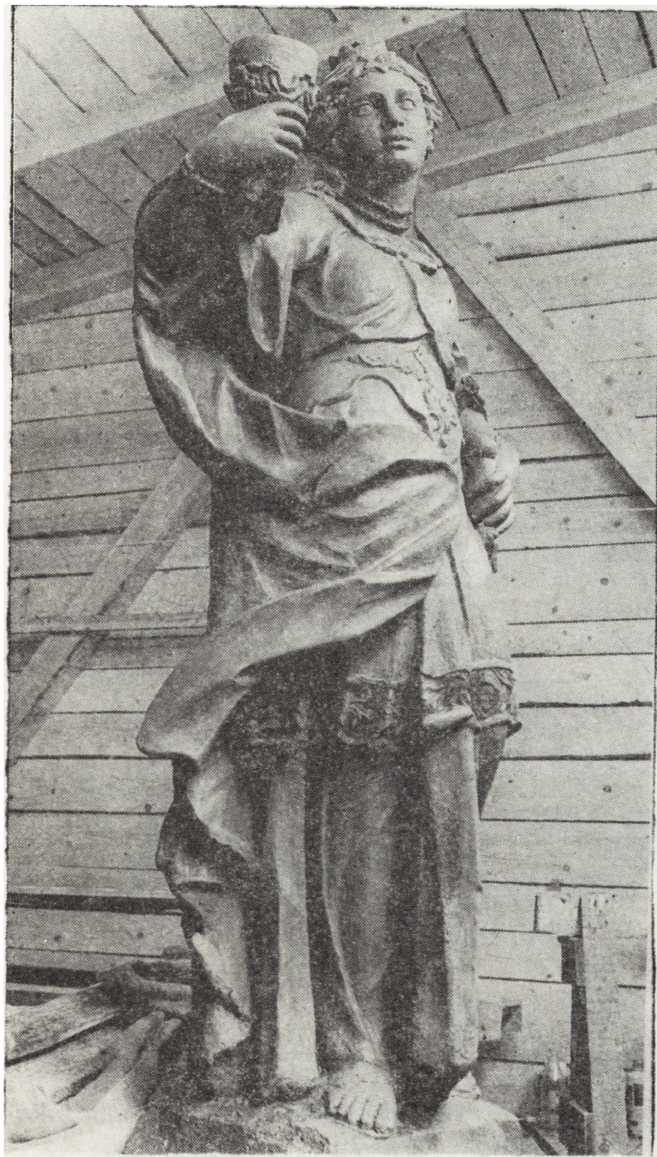
14. Rzeźba św. Barbary po domodelowaniu w glinie brakujących fragmentów

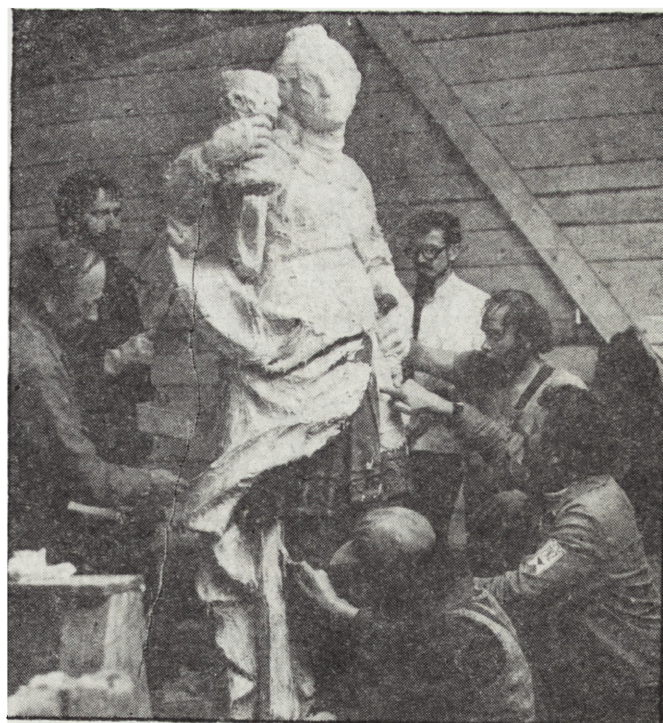
15. Wykonywanie formy rzeźby św. Barbary (fot. J. Szandmirski)

Kopie rzeźb wykonano w sztucznym kamieniu, którego spoiwem była żywica epoksydowa (Epidian 5) z rozpuszczalnikiem, a wypełniaczem odpowiednio przygotowany andezyt z piaskiem o odpowiedniej granulacji

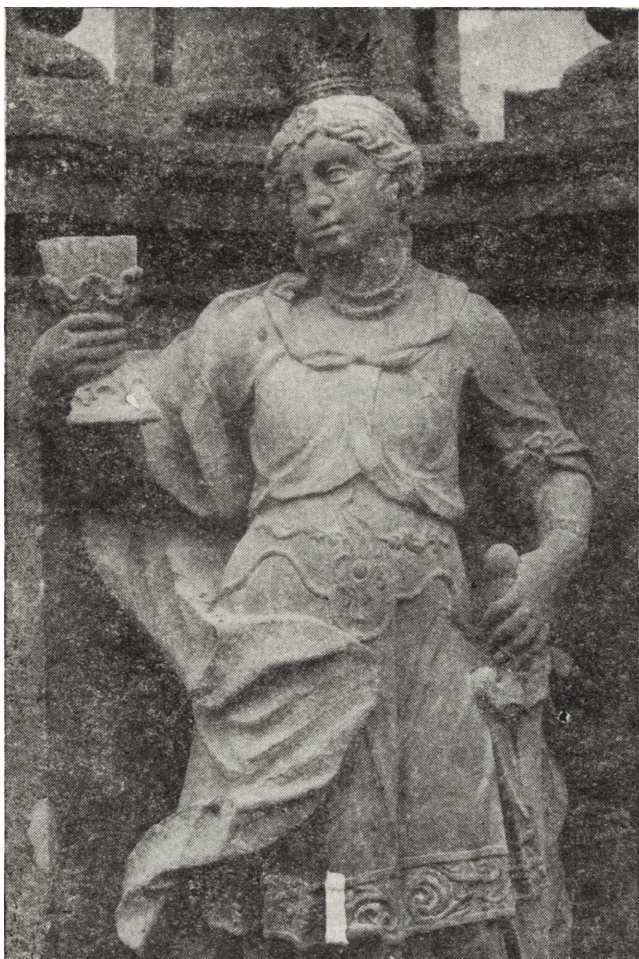
16. Kopia rzeźby św. Barbary (fot. J. Szandomirski)

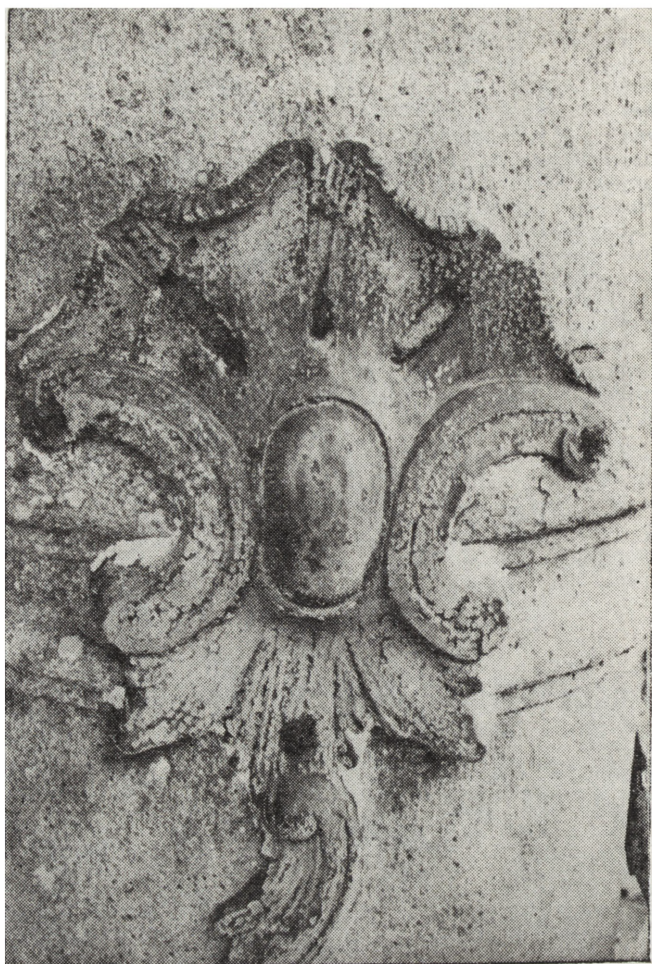
17. Fragment kolumny pomnika wraz ze zniszczonym aetalem metalowym, stan z 1979 r. (fot. J. Szandomirski)

Wykonano je po wstępnym oczyszczeniu powierzchni. Do wypełnienia ubytków, łączenia pęknięć zastosowano luty twarde. Wzmocnienia wykonano z odpowiednio dobranych kształtowników miedzianych.

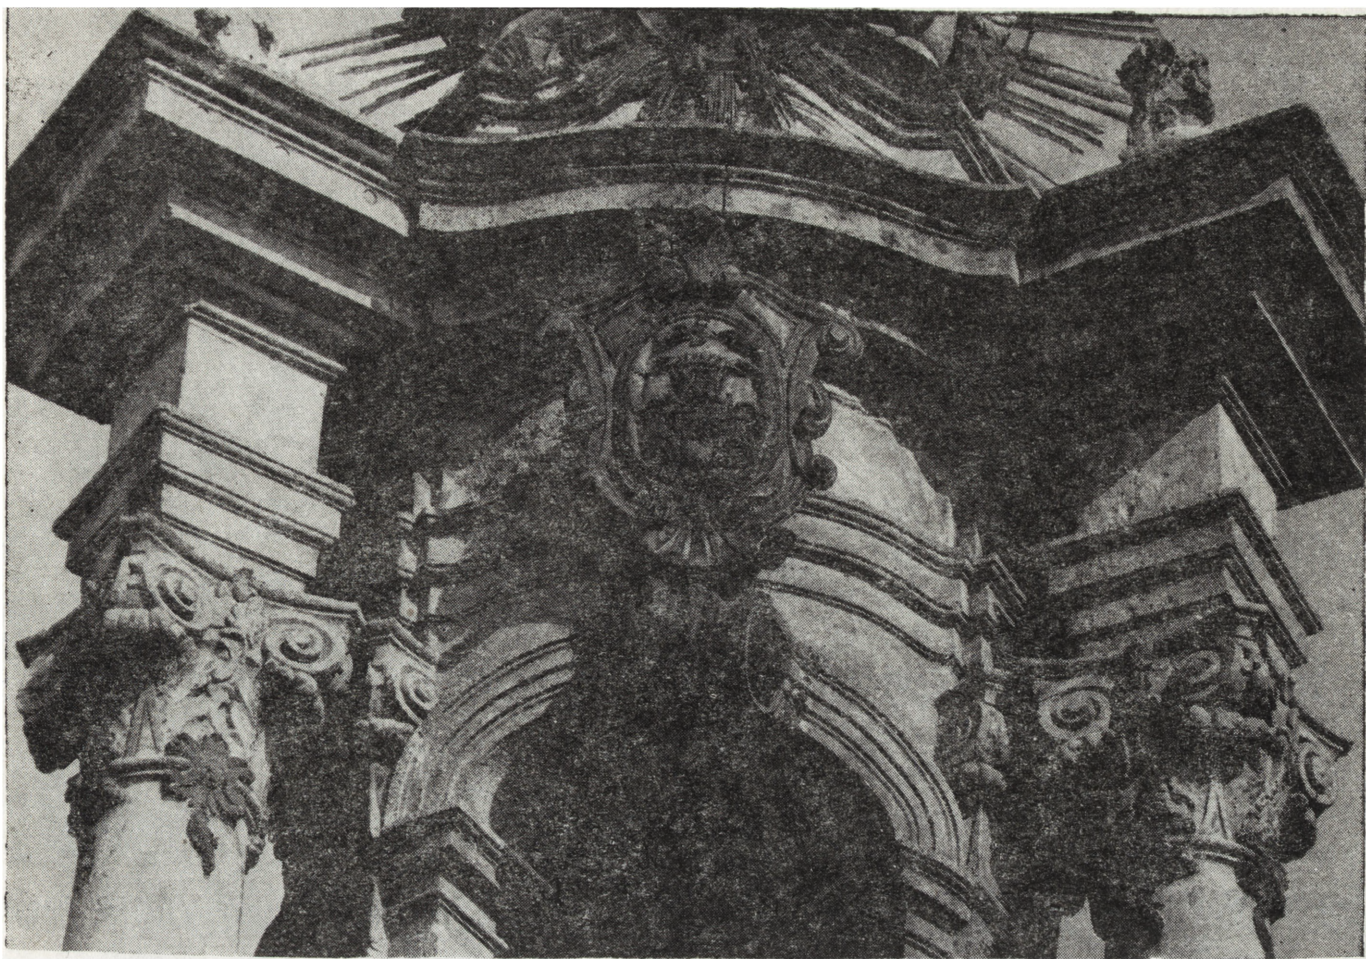
18. Fragment zwieńczenia pomnika z widocznym metalowym kartuszem z herbem Bańskiej Szczawnicy, stan z 1978 r. (fot. J. Szandomirski)

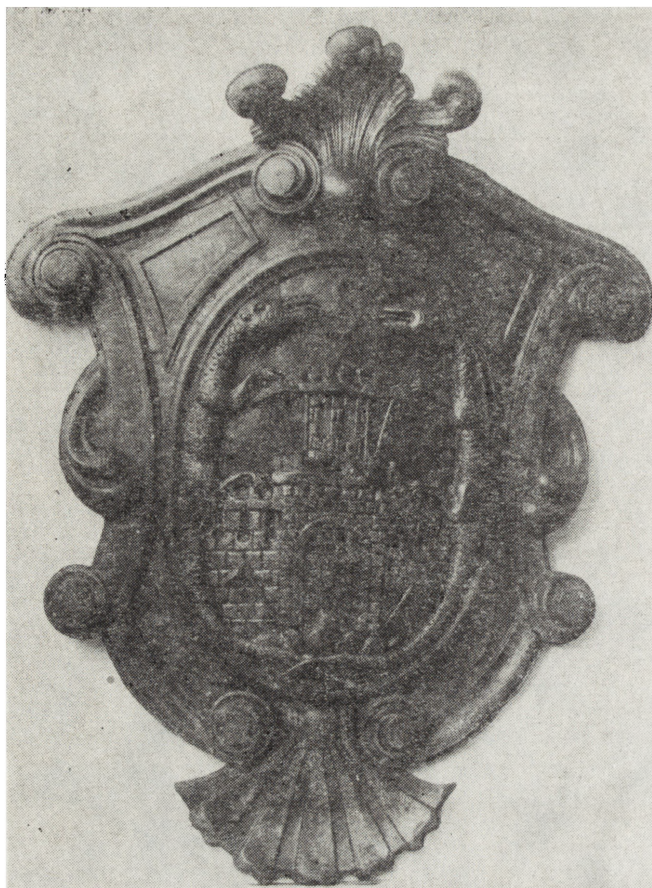
19. Kartusz z herbem Bańskiej Szczawnicy, po konserwacji, stan z 1980 r. (fot. A. Juszcak)

Przy kartuszach oryginalnych przeprowadzono konserwację o charakterze czysto „purystycznym”, polegającą na: usunięciu nawarstwień korozyjnych, usunięciu wadliwych połączeń mechanicznych typu żelazo-miedź (detale żelazne zastąpione miedzianymi), wykonaniu niezbędnych prostowań i uzupełnień ubytków w miedzi, usunięciu wtórnych przemalowań olejnych, usunięciu wtórnych warstw pozłoty nałożonej z „goldmetalu”.

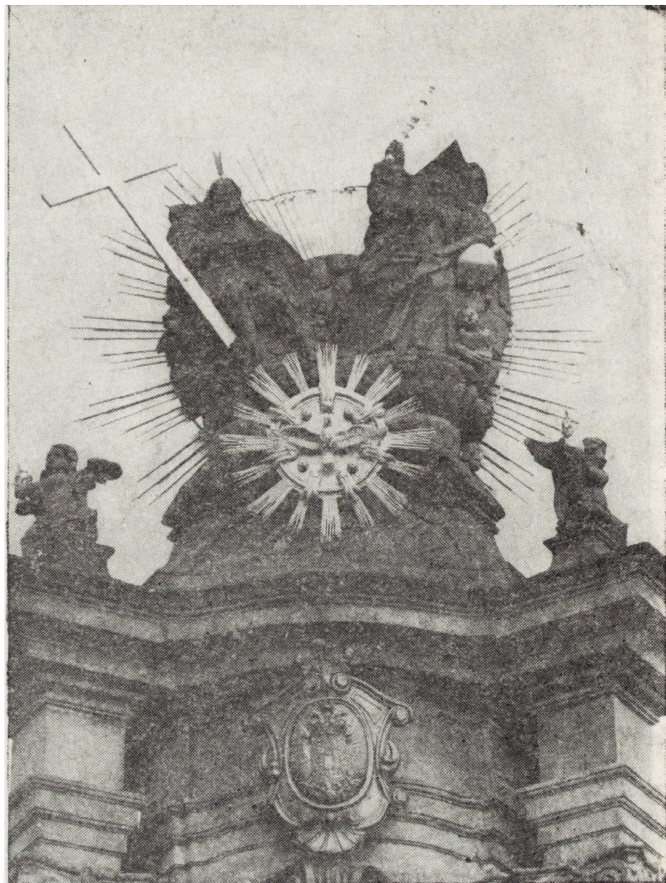
20. Zwieńczenie pomnika po konserwacji (fot. A. Stasiak)

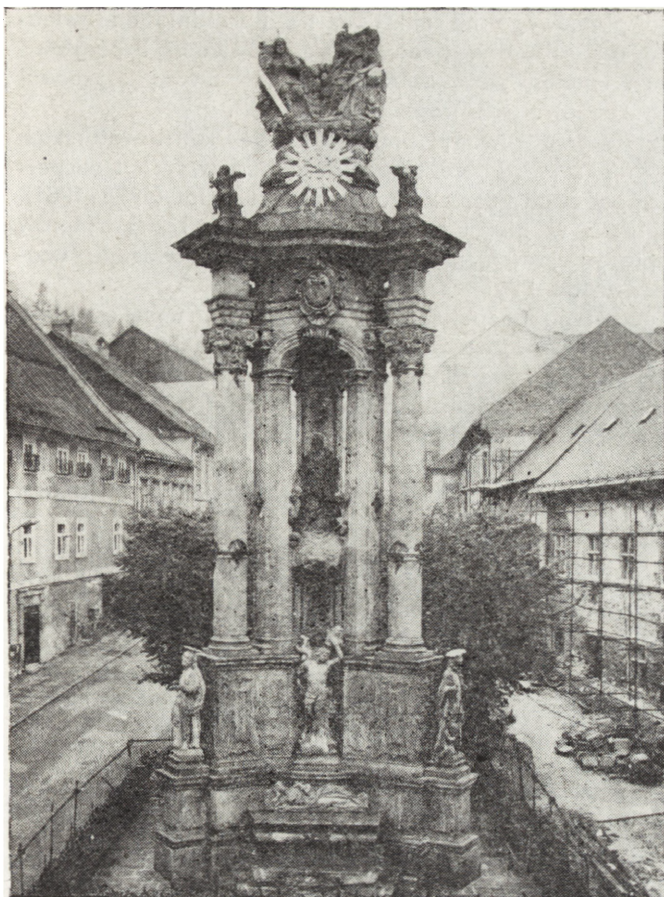
21. Słup Morowy po konserwacji, stan z 1981 r. (fot. A. Stasiak)
