Nowe okna w obiektach wpisanych do rejestru zabytków lub w budynkach znajdujących się na obszarach objętych ochroną konserwatorską

Ochrona Zabytków 51/3 (202), 294-311

1998

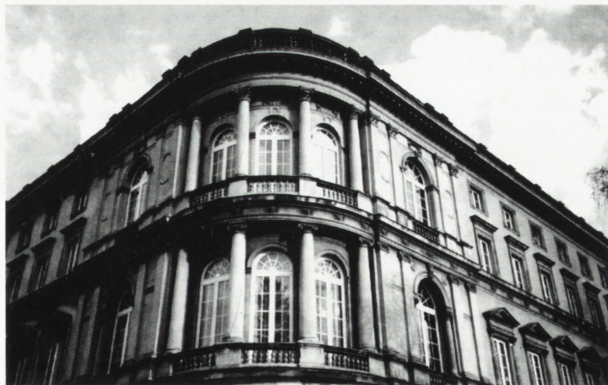
1. Warszawa, Hotel Europejski — okna w pd.-zach. narożniku budynku. Wszystkie fot. D. Mączyński

Całkowita wymiana dębowej stolarki okiennej nastąpiła w 1988 r., po ok. 30 latach jej eksploatacji. Powodem wymiany był stan techniczny stolarki okiennej i drzwi balkonowych, których praktycznie nie można było otwierać, zamykać oraz blokować, ze względu na odkształcenia, zużycie, uszkodzenia elementów drewnianych (mechaniczne i przez korozję biologiczną), zniszczenie okuć i uszczeltek. Niektóre z okien zabite były gwoździemi.

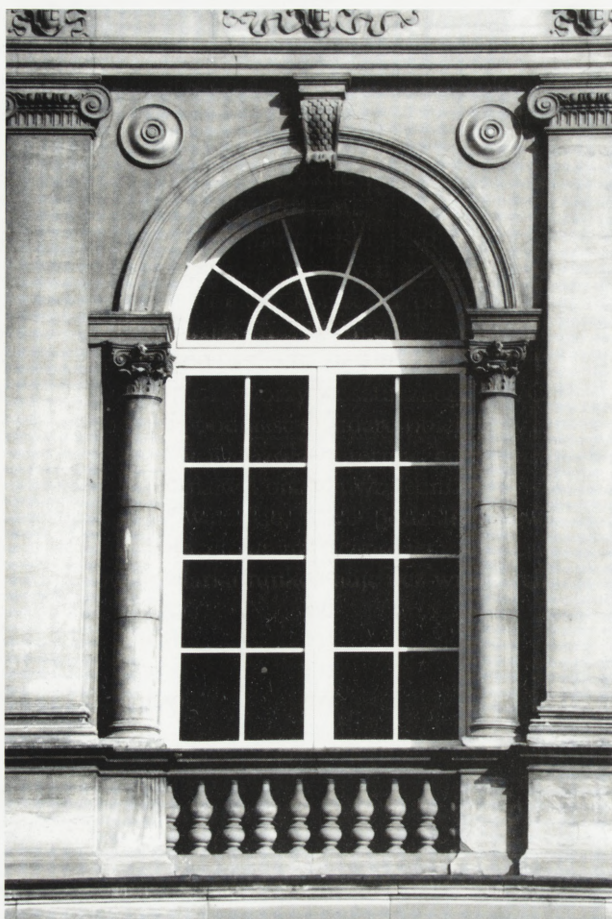
2. Warszawa, Hotel Europejski — okno I piętra

rek od 1988 r. Są to okna dwuszybowe, otwierane na dwa sposoby. Podziały szyb zaznaczono małymi kształtkami z tworzywa, które umieszczone są pomiędzy szybami. Powierzchnia tworzywa nie wykazuje uszkodzeń, łatwo się myje i zasadniczo nie zmieniła koloru. Brudne są natomiast elewacje budynku i wzrasta kontrast pomiędzy ciągle białą stolarką okienną (oraz drzwi balkonowych) na I i II piętrze, a coraz ciemniejszymi ścianami.

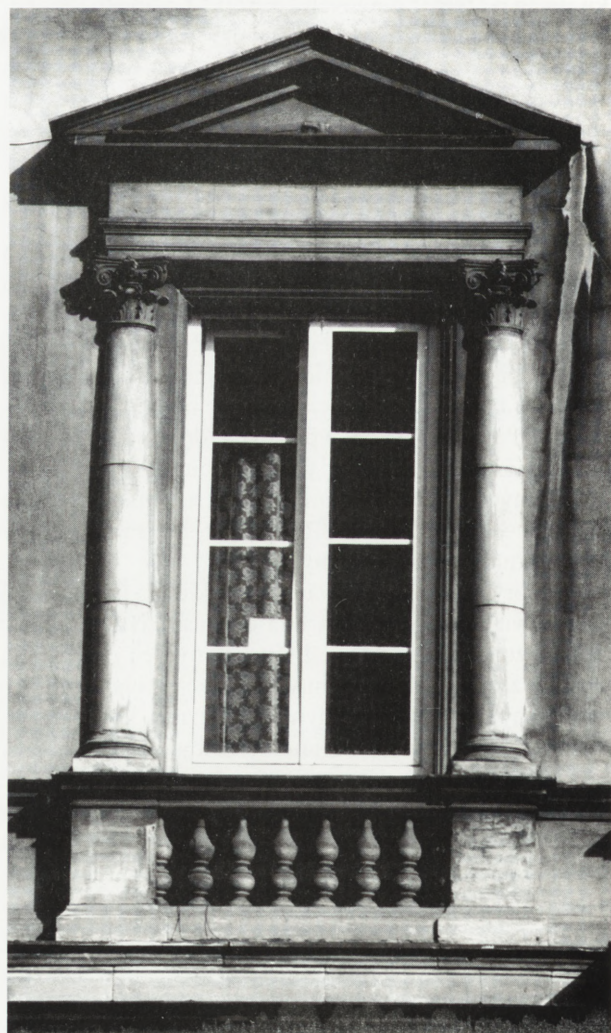
3. Warszawa, Hotel Europejski — okno I piętra

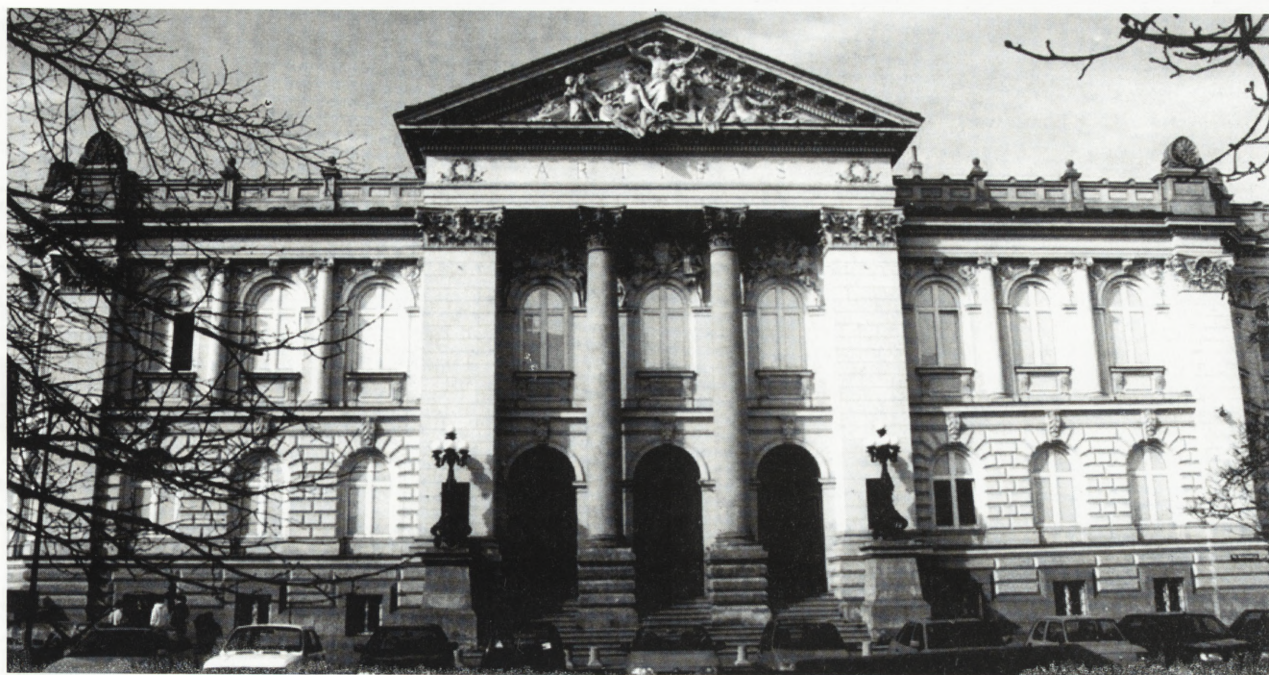
4. Warszawa, gmach Zachęty — widok ogólny elewacji od strony wschodniej

Po II wojnie światowej zachowały się metalowe okna w budynku. Niestety, były one skorodowane i nieszczęsne, oraz miały liczne uszkodzenia mechaniczne. Okna wymieniono całkowicie w latach 1992–1993 na plastikowe wykonane z profili PVC. Stolarkę importowano z RFN. Niektóre okna wyposażone są w specjalne szkło wymagane dla bezpieczeństwa i ochrony zbiorów w budynkach wystawowych i muzeach. Od czasu montażu okna działają dobrze, wymagają drobnych regulacji i okresowej konserwacji (mycie, smarowanie zawiasów, regulacja okuć). Sale wystawowe są duże i wysokie. W budynku od 1998 r. jest klimatyzacja.

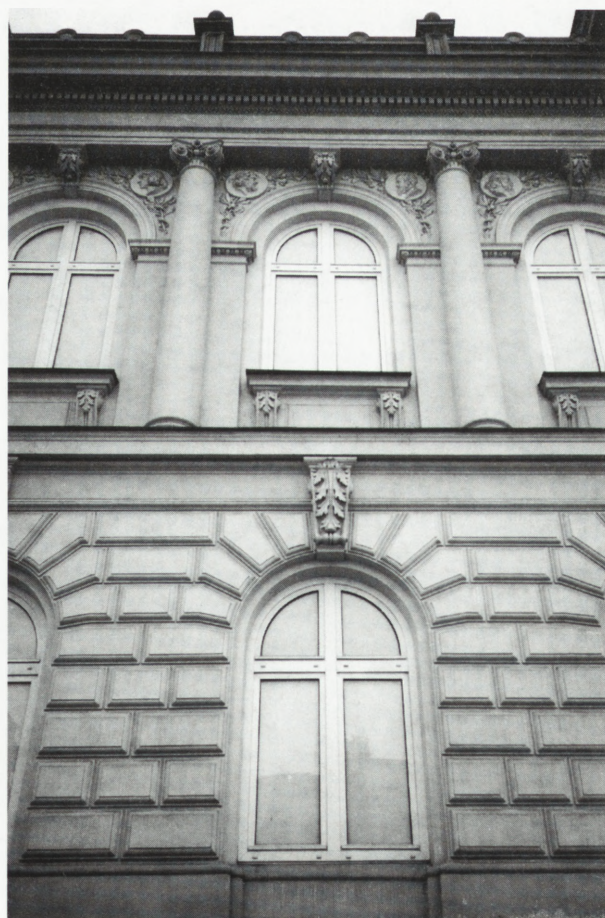
5. Warszawa, gmach Zachęty — współczesne okna parteru i I piętra

ny podział szyb i ograniczając grubości ramiaków okien widoczne na elewacjach. Podziały szyby zespolonej wykonane są na zewnątrz szyb. Okna mają elementy wzbogacające ich światłocień.

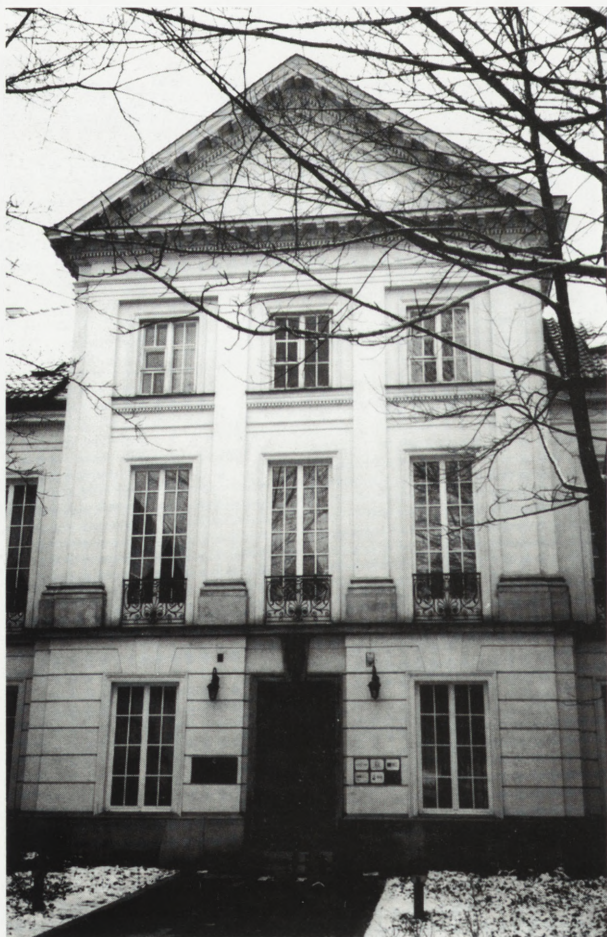
Na parterze i piętrze okna z PVC. Powyżej drewniane z charakterystycznymi „lufcikami”, przewidziane do wymiany na stolarkę z PVC.

6. Warszawa, Pałac Młodziejowski — widok ogólny ryzalitu w środkowej części palacu od strony ul. Miodowej

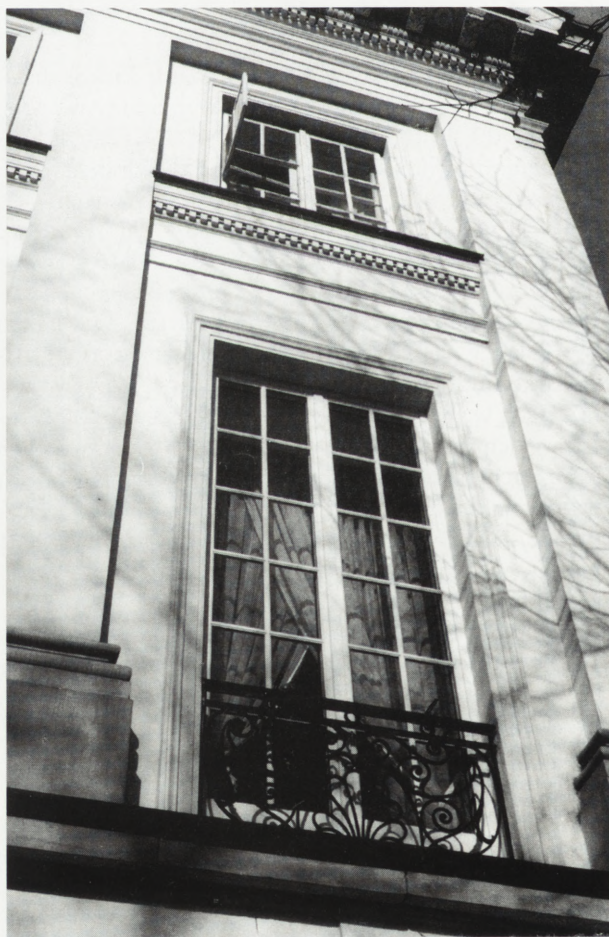
7. Warszawa, Pałac Młodziejowski — okna I i II piętra ryzalitu

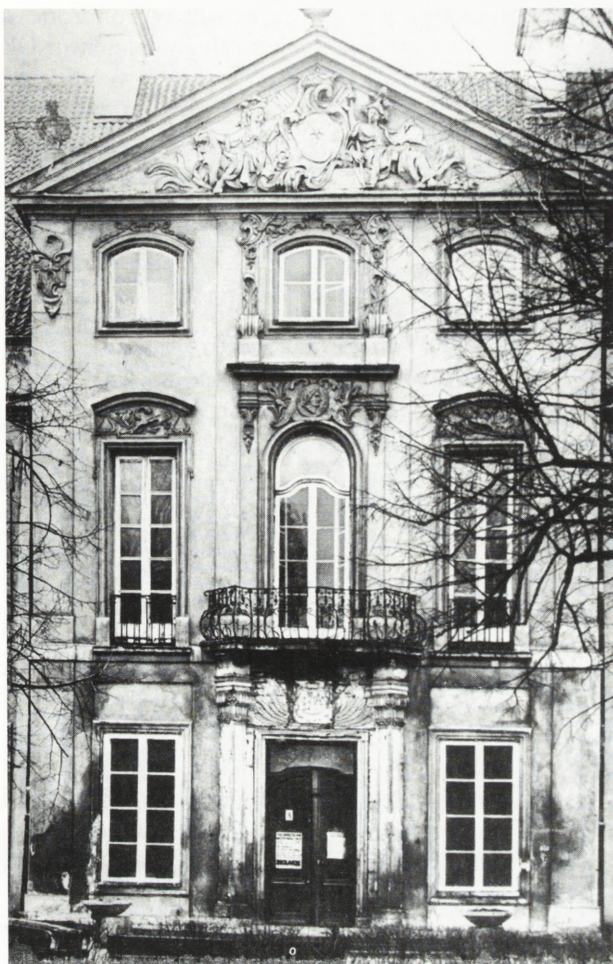
8. Warszawa, Pałac Czapskich — wygląd ryzalitu w latach siedemdziesiątych XX w. Fot. w Dziale Technicznym ASP

Podziały nowych okien w odbudowanych fasadach budynku są inne niż te widoczne na zdjęciu archiwalnym z lat siedemdziesiątych XX w.

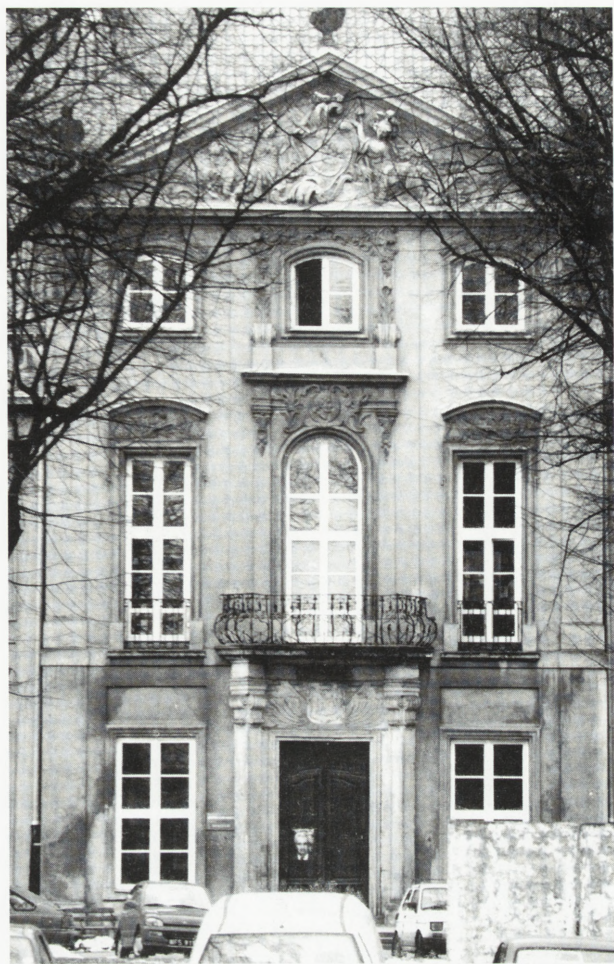
9. Warszawa, Pałac Czapskich — aktualny wygląd tej samej części budynku, po wymianie stolarki

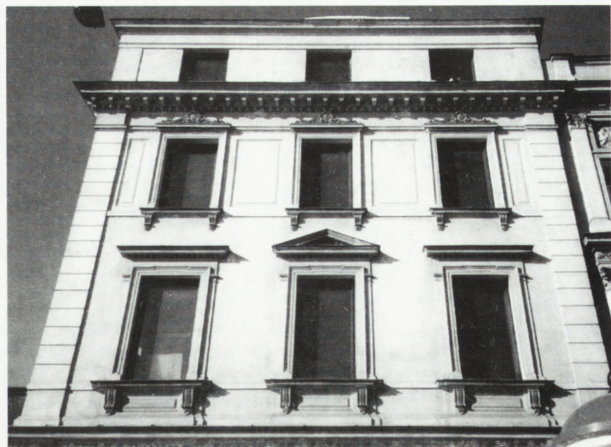
10. Warszawa, Pałac Czapskich — fragment elewacji bocznej oficyny pałacu, od strony Krakowskiego Przedmieścia

Od strony Krakowskiego Przedmieścia znajdują się dwie oficyny pałacowe i brama. Tu, po zniszczeniach wojennych i po restauracji fasad, w otwory okienne wstawiono stolarkę drewnianą zespoloną — duże płaszczyzny szyb bez podziałów. Taki stan elewacji z 1956 r. utrzymany jest do dnia dzisiejszego.

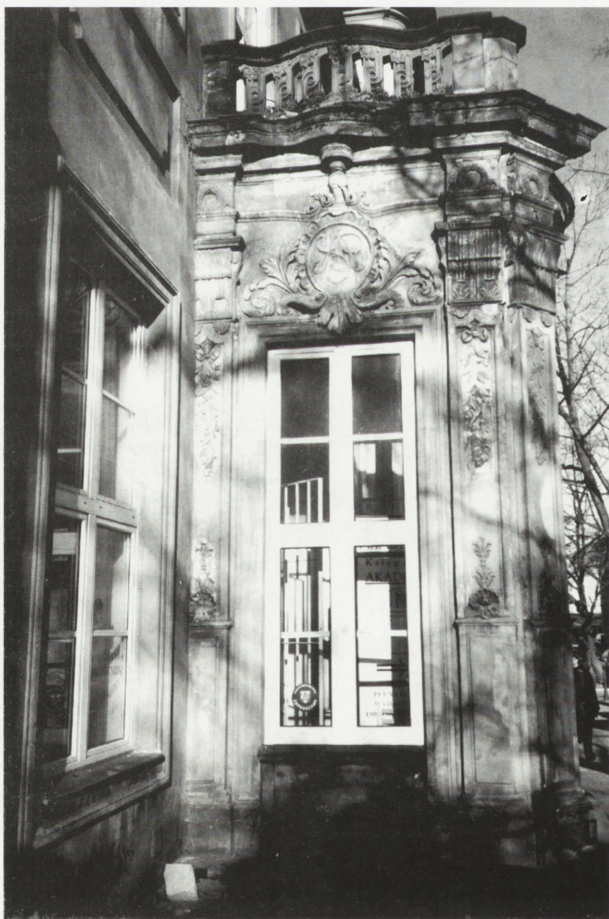
Te same grubości ram występują w większych i mniejszych otworach okiennych. Na parterze, od strony ul. Traugutta, w kilku oknach brakuje poziomych szprosów markujących podział szyby na mniejsze

powierzchnie. Na szkłe pozostały ślady po kleju — dwie linie pod prawie całą długością brakujących kształtek.

11. Warszawa, Pałac Czapskich — współczesne okno jednoramowe przy bocznym wejściu do pałacu od strony ul. Traugutta

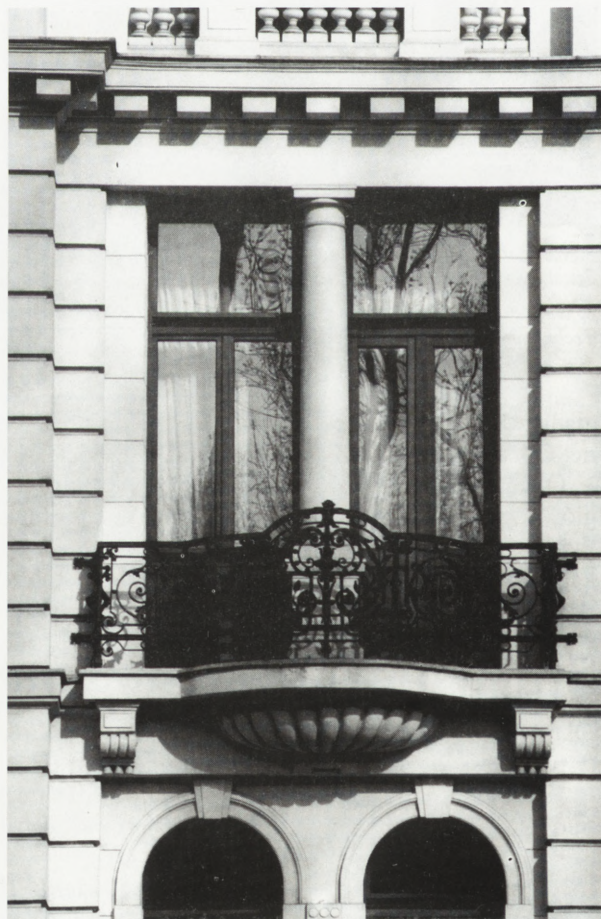
W parterze i na antresoli znajduje się stolarka metalowa, powlekana tworzywem. Kilka okien wymieniono w czasie okresu gwarancyjnego, gdyż ze względu na zbytne spasowanie szyby pękały.

12. Warszawa, Hotel Bristol — nowa stolarka jednoramowa w porte-fenêtrach pokojów hotelowych (od strony wschodniej)

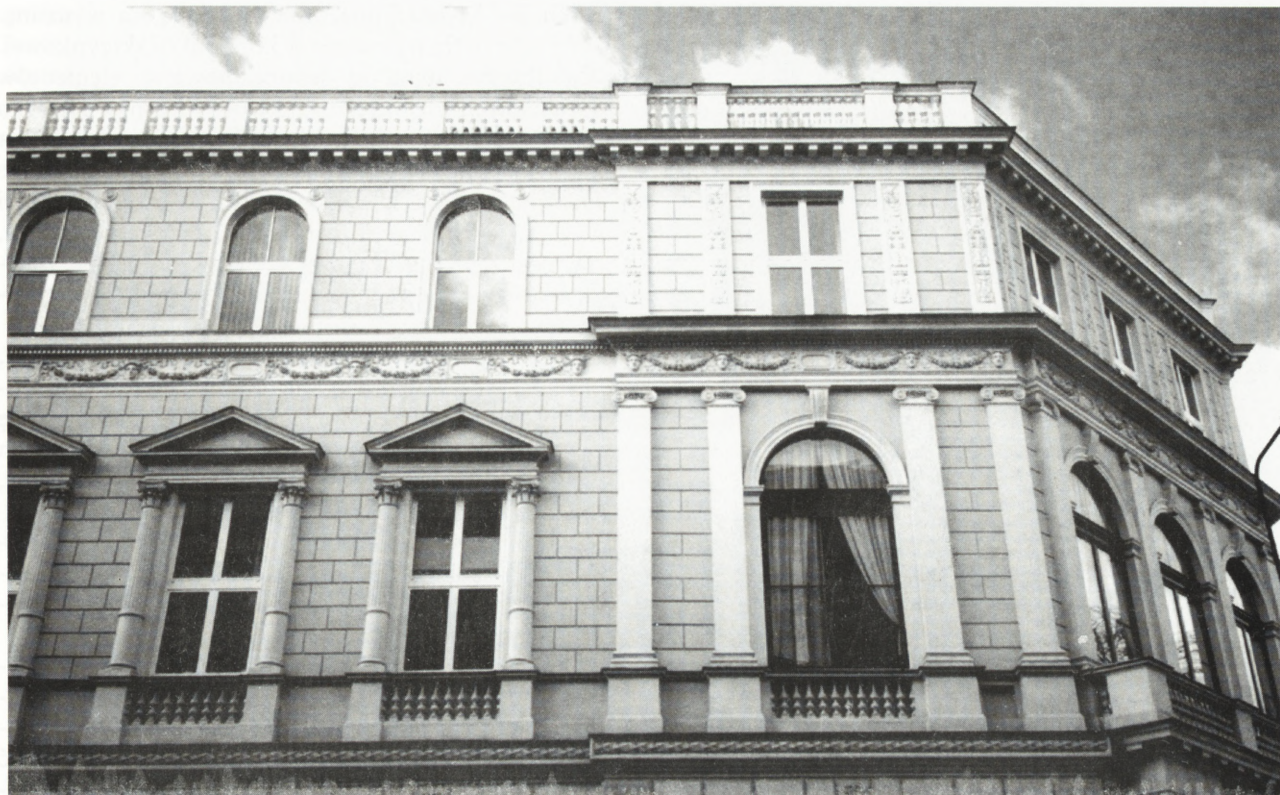
Od strony ul. Czackiego, w oknach na parterze, za solidnymi kratami widać na szybach plastikowe profile, naklejone na powierzchnię szyby, mające stwarzać wrażenie jej podziału. Profile te, praktycznie po trzech latach od montażu stolarki, nie są kompletne. Jest widoczne, że kształtki plastikowe z gumowymi uszczelkami są klejone do szyby za pomocą (prawdopodobnie) dwustronnie klejącej specjalnej taśmy. Klejenie zostało wykonane nie na całej długości kształtki, lecz na trzech stosunkowo krótkich odcinkach. Braku-

je dużej liczby kształtek. Na I piętrze okna posiadają poziome szerokie podziały — są to w zasadzie dwa dwuskrzydłowe okna umieszczone jedno nad drugim. W efekcie powstał nowy, szeroki pas dzielący poziomo okno na dwie równe części i posiadający większą szerokość niż podział pionowy.

Wysokie okna zamknięte lukami na I piętrze w narożniku budynku należą do dużej sali konferencyjnej. Prawdopodobnie również wykonane są z tworzywa sztucznego lub z metalu powlekanego tworzywem w kolorze brązowym. W oknach tych podziały szyb są jedynie zamarkowane przez umieszczoną między szybami przekładkę.

Na najwyższej kondygnacji uwagę zwracają dziwne podziały okien zamkniętych lukami, w których prawdopodobnie górne części nie są otwierane. Budynek posiada klimatyzację jedynie na parterze — w salach obsługi klienta.

13. Warszawa, Bank Handlowy (narożnik ul. Traugutta i ul. Czackiego) — widoczny fragment I i II piętra budynku

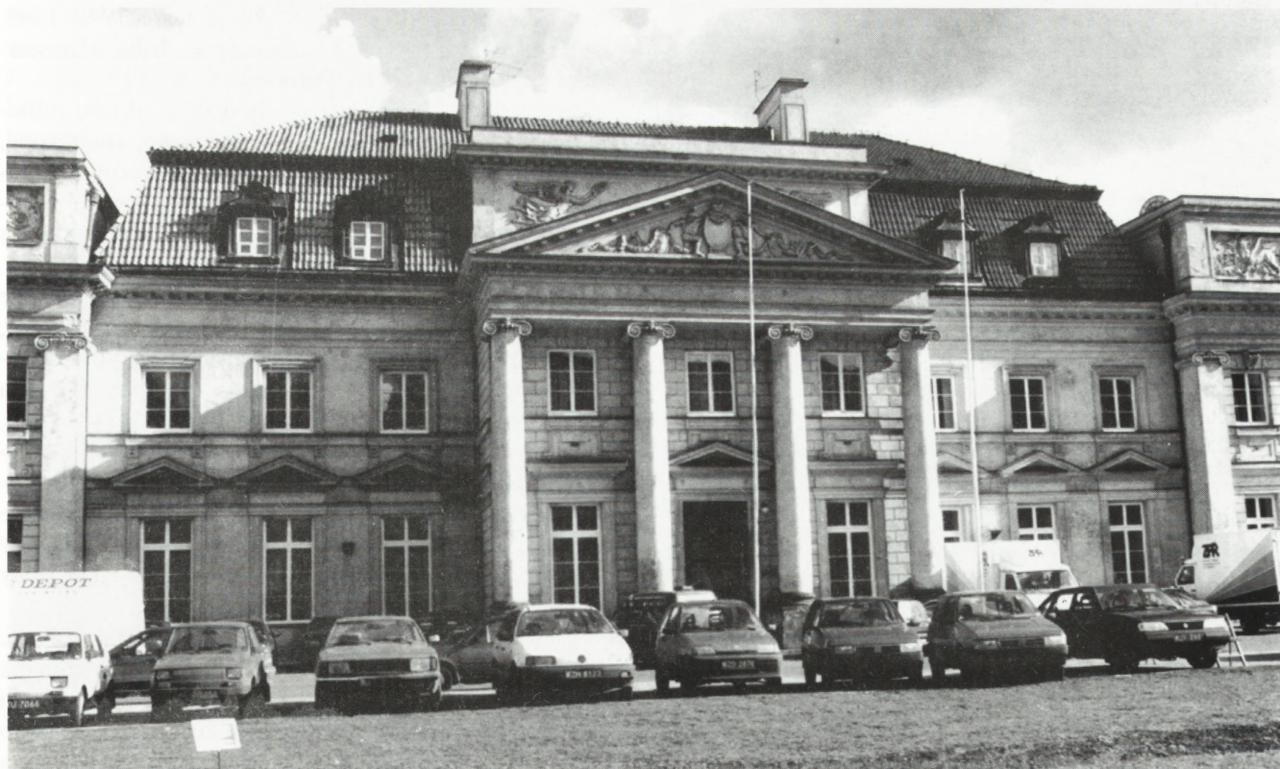
14. Warszawa, Pałac Prymasowski — ogólny widok budynku po wymianie stolarki okiennej

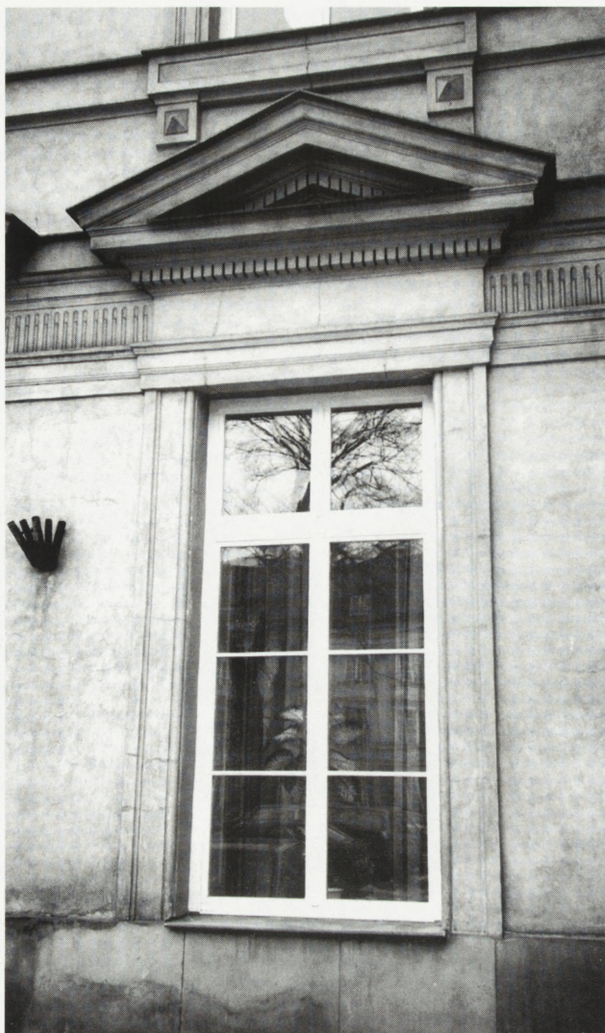
15. Warszawa, Pałac Prymasowski — współczesne okno w parterze budynku od strony elewacji frontowej

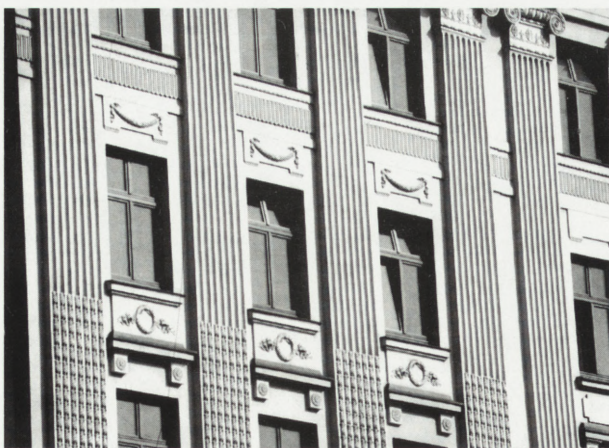
16. Warszawa, Kamienica Heurichowska — fragment elewacji południowej z widoczną nową stolarką okienną

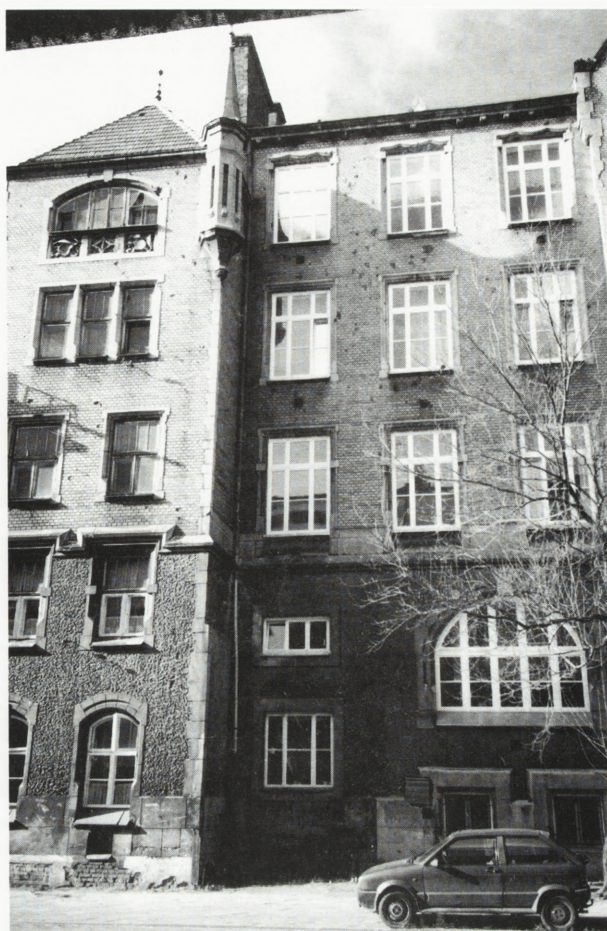
Powodem podjęcia decyzji o wymianie stolarki był zły stan techniczny starej stolarki okiennej. Na skutek braku bieżącej konserwacji i uszkodzeń mechanicznych, nie działała ona poprawnie: część okien nie otwierała się i była zabita gwoździami, kilka skrzydeł okiennych wypadło, stwarzając zagrożenie dla uczniów i pracowników szkoły. Wymiana stolarki okiennej w budynku została zatwierdzona i zrealizowana z wyłączeniem części zawierającej lokale mieszkalne. Stara stolarka pozostała również (czasowo) w części budynku od strony podwórka, w związku z planowaną rozbudową szkoły.

17. Warszawa, szkoła przy ul. Drewnianej 8 — fragment elewacji południowej budynku, po stronie prawej okna z nową stolarką, po lewej pozostawiona stara stolarka

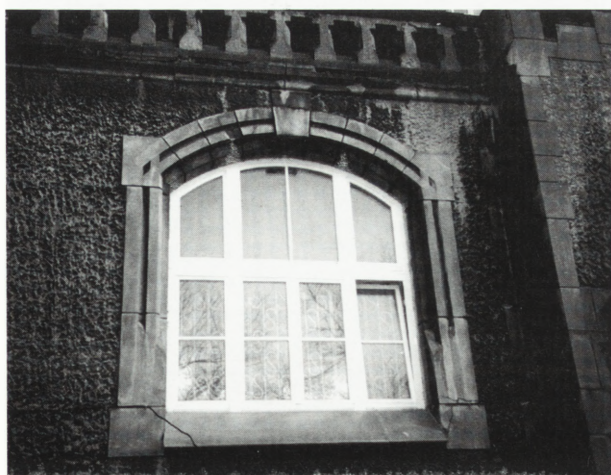
18. Warszawa, szkoła — przykład rozwiązania nowego wypełnienia dla nietypowego otworu okiennego

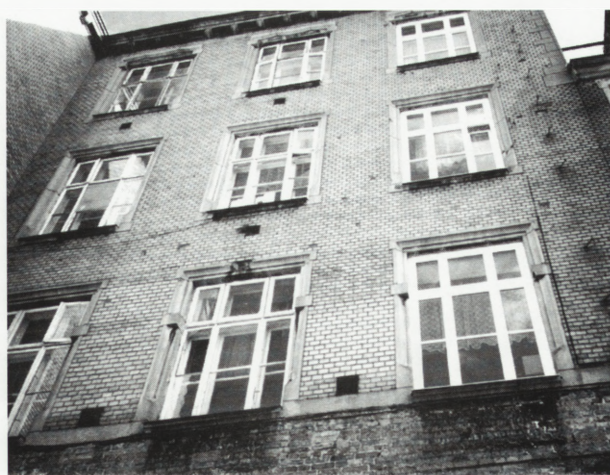
19. Warszawa, szkoła — fragment elewacji północnej

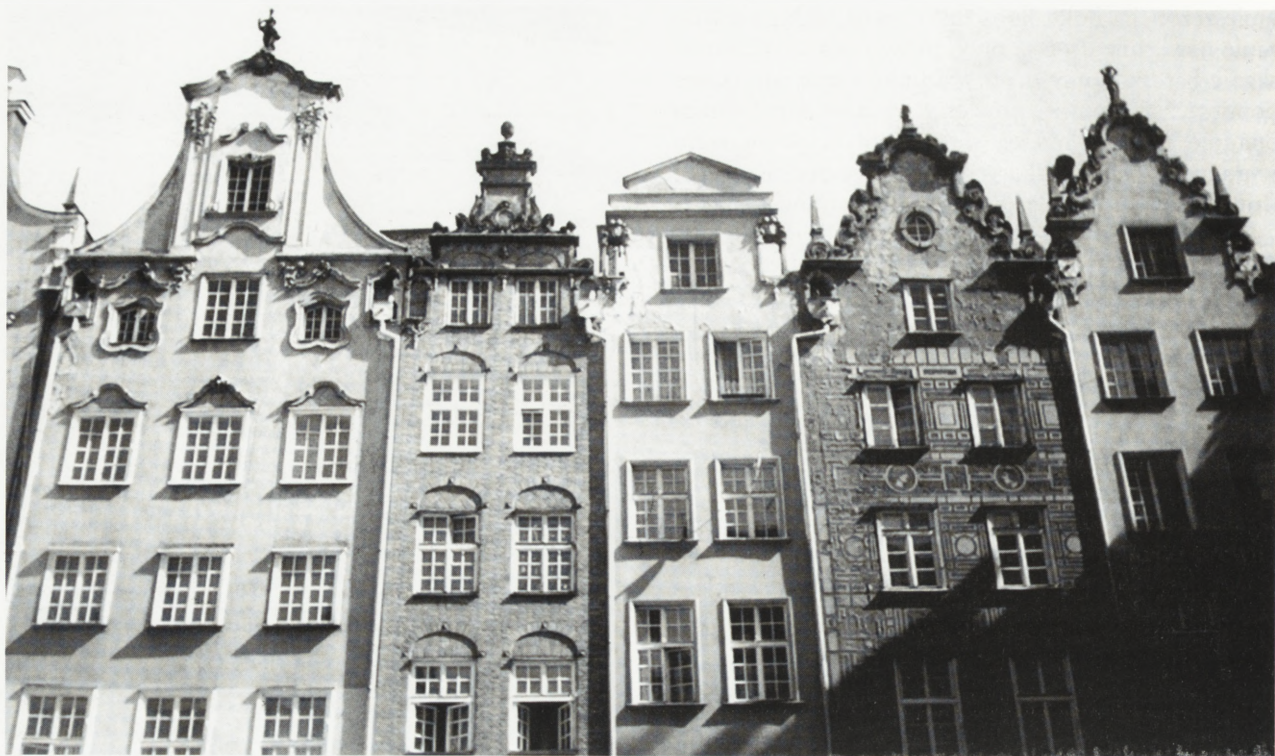
20. Gdańsk, kamienica przy ul. Długi Targ 28 — dwa współczesne okna na poziomie III piętra budynku (druga kamienica od lewej strony)

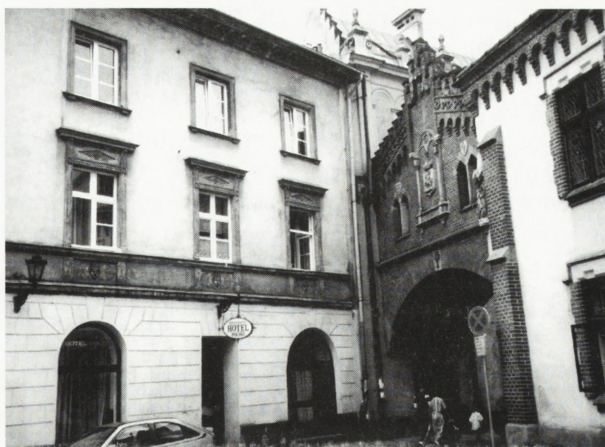
21. Kraków, Hotel Polski — współczesna stolarka okienna na I i II piętrze budynku

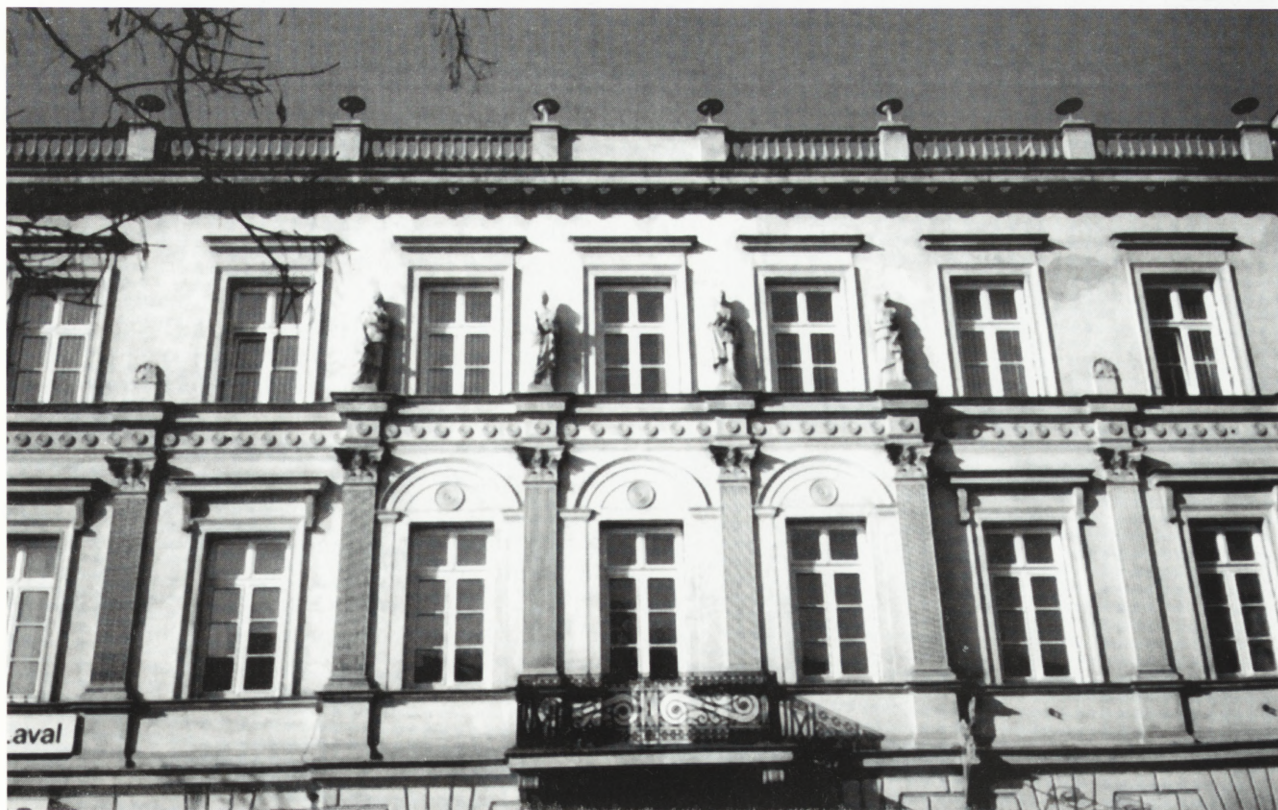
22. Warszawa, Pałac Kossakowskich — fragment elewacji od strony ul. Nowy Świat, po wymianie stolarki okiennej

Zły stan techniczny starej skrzynkowej stolarki był powodem jej wymiany. Nowe jednoramowe okna zamontowano w 1997 r. w całym budynku. Wykonane z elementów drewnianych klejonych warstwowo (sosna), malowane są farbą akrylową na biało. Szyby zespolone, potrójne. Na zewnątrz zastosowano odchylaną na zawiasach ramkę z cienkich profilowanych listewek. W pozycji zamkniętej (na małe blokadki z nierdzewnych blaszek) szyba sprawia wrażenie podzielonej na małe kwatery. Po odblokowaniu i odchyleniu ramki łatwo jest umyć całą powierzchnię szkła. Jeśli zajdzie taka potrzeba, można wymienić ramkę na nową o takich samych lub innych podziałach.

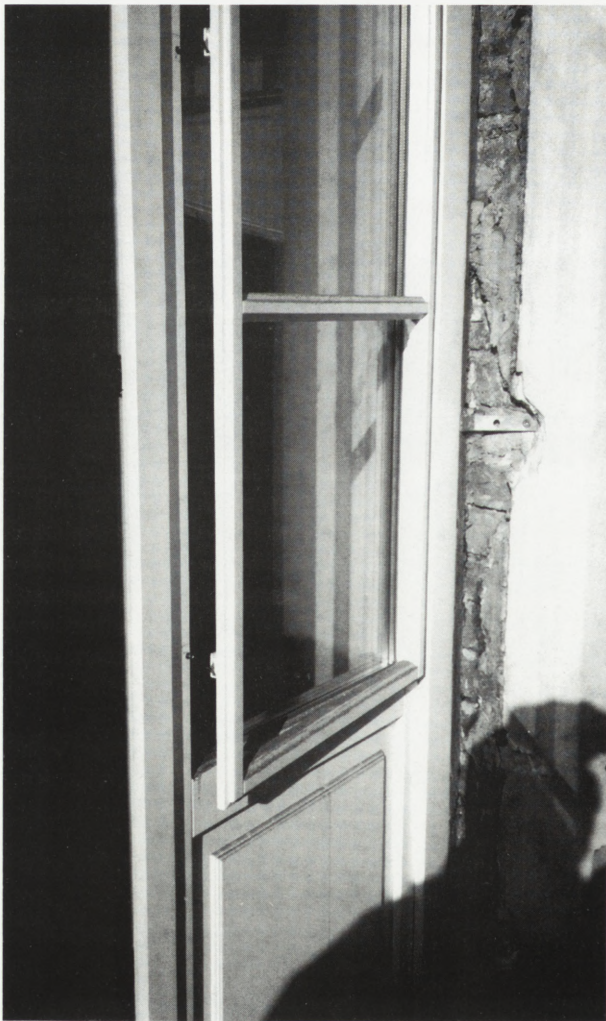
23. Warszawa, Pałac Kossakowskich — detal odchylanej ramki drewnianej markującej podział płaszczyzny szyb zespolonych

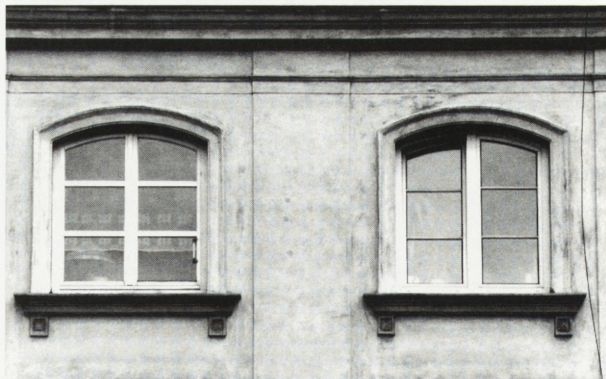
24. Warszawa, ul. Krakowskie Przedmieście 20/22 — przykład obecności na elewacji frontowej budynku okien współczesnych o odmiennych rozwiązaniach konstrukcyjnych

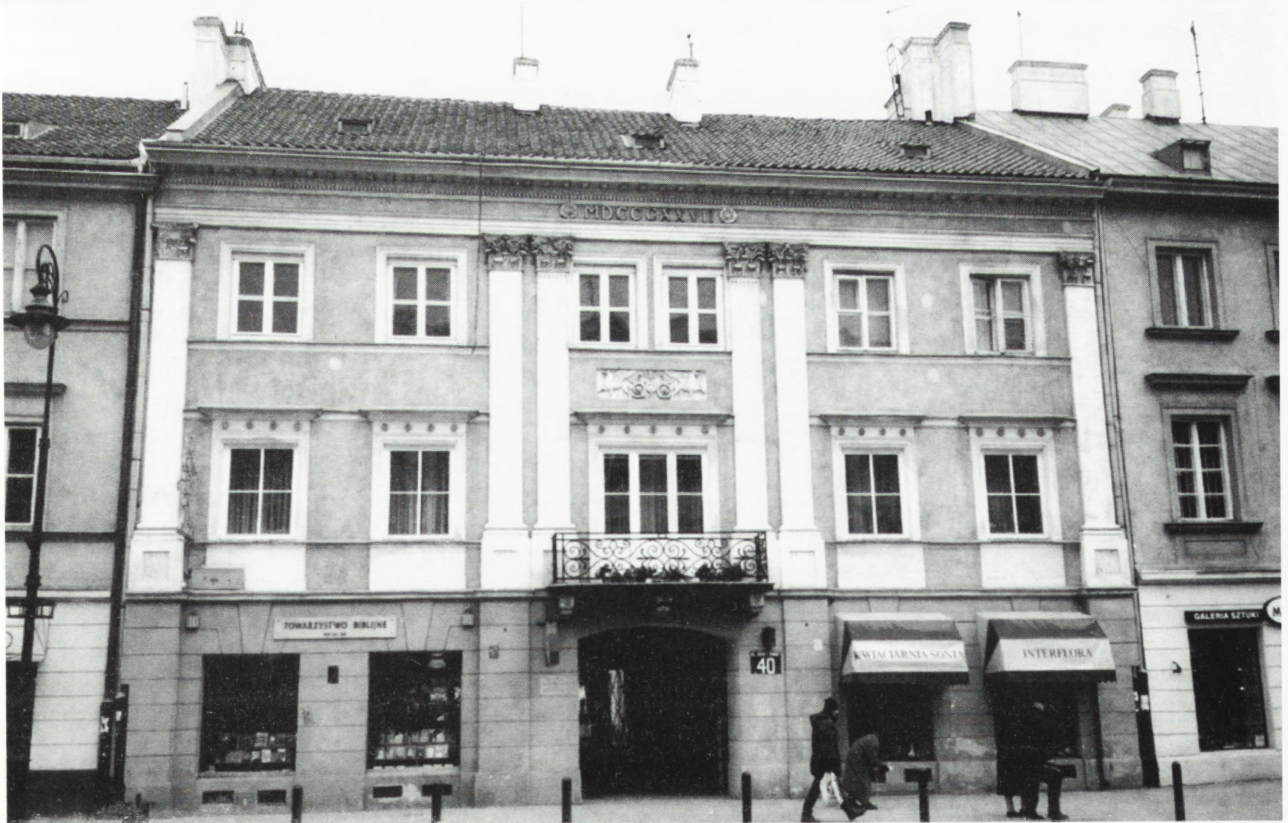
25. Warszawa, ul. Nowy Świat 40 — widok ogólny elewacji budynku, uwagę zwracają dwa nie wymienione okna (II piętro, strona prawa) oraz różnice w przyjętych rozwiązaniach podziałów stolarki w nowych oknach na I i II piętrze budynku

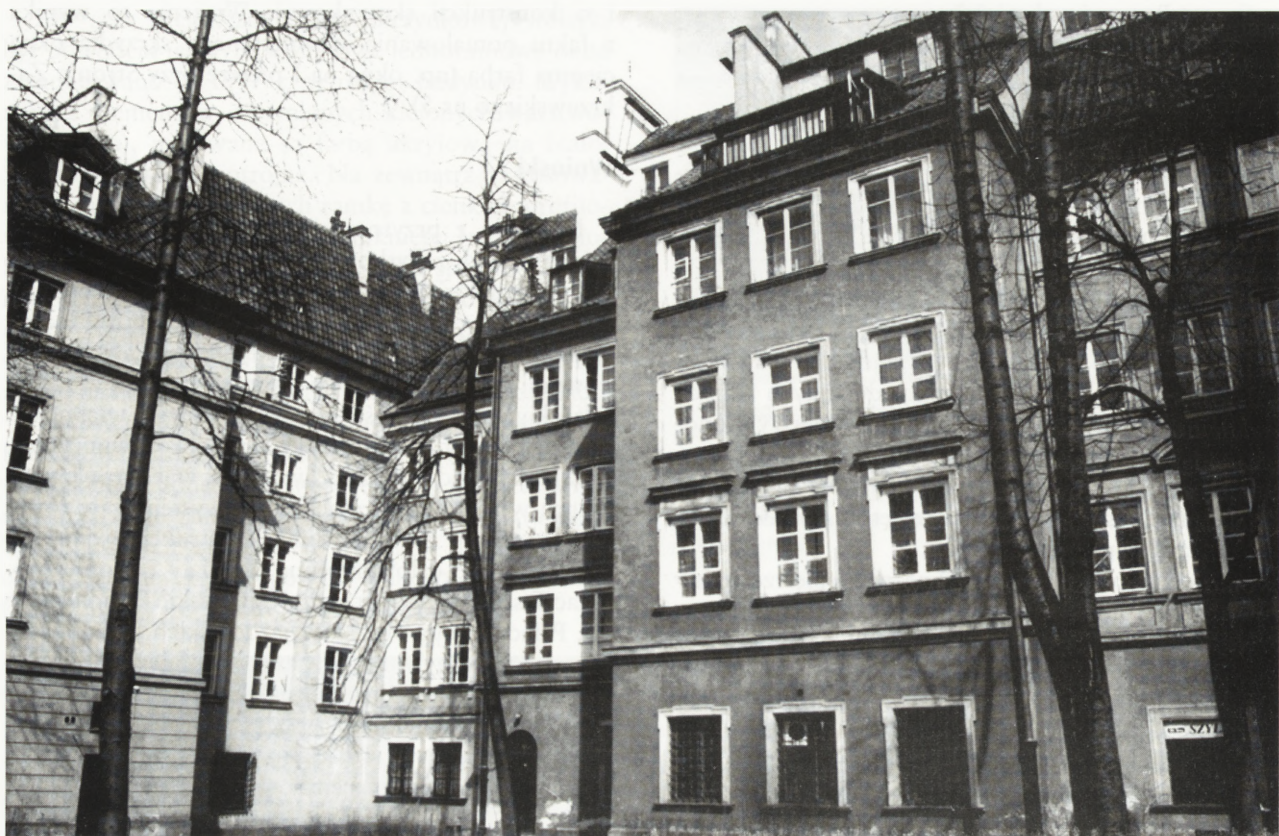
26. Warszawa, ul. Piwna 49 — widok ogólny od strony podwórka
 26. Warszawa, 49 Piwna Street — general view from the courtyard

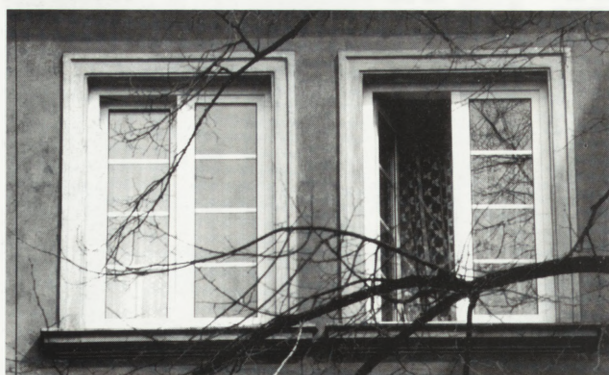
27. Warszawa, ul. Piwna 49 — zbliżenie pokazuje wymienione okna, które m.in. wyróżnia dodanie słupka poszerzającego wyraźnie pionowy podział otworu, uchylny sposób otwierania, szersze ramy oraz duże płaszczyzny szyb

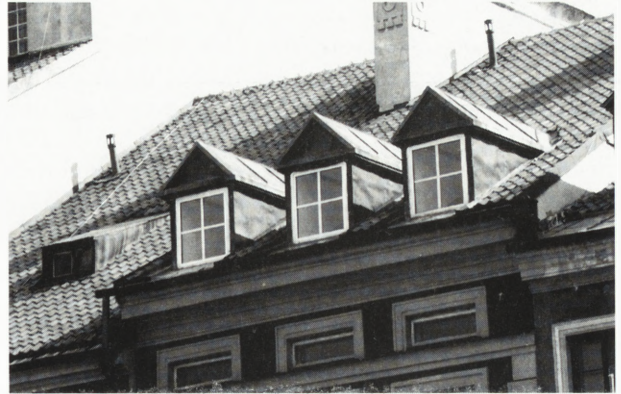
28. Warszawa, Rynek Starego Miasta 5 — nowoczesna stolarka okienna w lukarnach

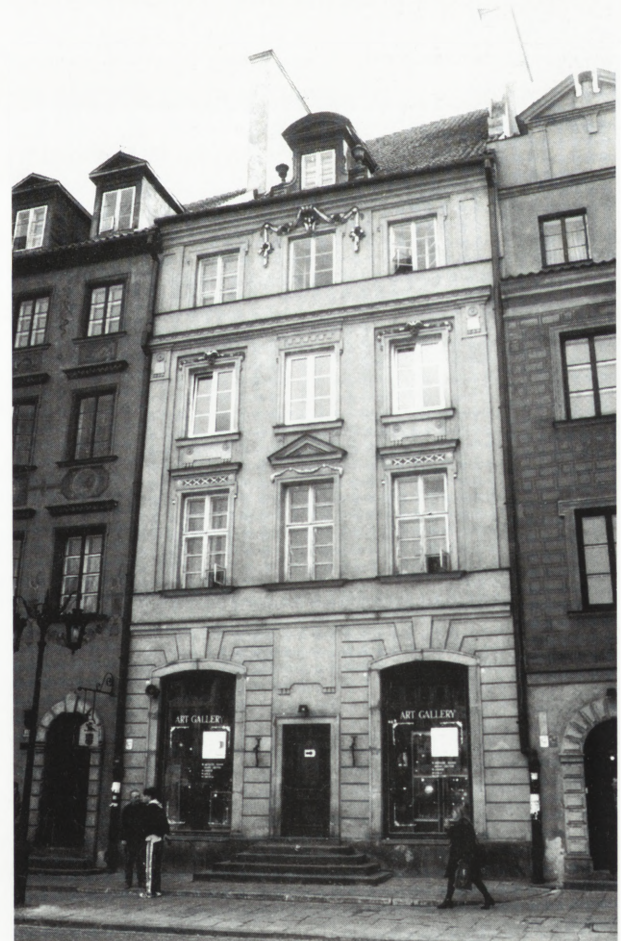
29. Warszawa, Rynek Starego Miasta 11 — w budynku wymieniono na nowe trzy okna na II piętrze

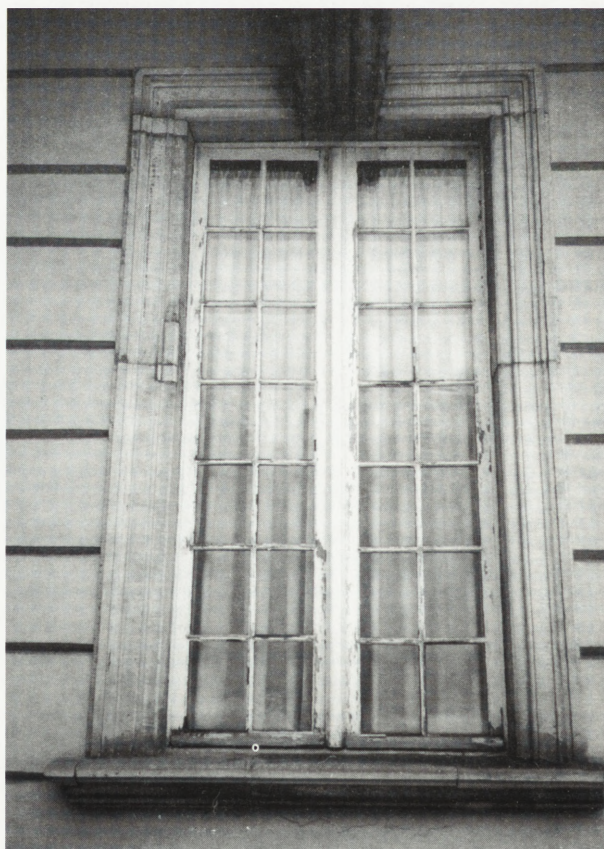
30. Warszawski Zamek Królewski — zniszczona stolarka okienna w parterze budynku od strony dziedzińca zamkowego

W chwili obecnej, a więc po 20 latach, stolarka ta wymaga pilnie naprawy lub wymiany. Elementy drewniane są miejscami zniszczone, farba obłazi, kity są popękane. Cała konstrukcja widoczna od zewnątrz jest mocno spaczona i nieszczelna. Na szybach wewnętrznego skrzydła występuje rozległe skraplanie się pary wodnej, powodujące dalsze uszkodzenia konstrukcji okna (stan z 14 marca 1998 r., temperatura — 1°C, dzień pochmurny, godzina 13.00).

Za omawianym oknem znajduje się jedna ze zrekonstruowanych sal zamkowych. Tak jak inne sale ekspozycyjne, posiada ona klimatyzację. Zgodnie z zaleceniem konserwatorów, system klimatyzacyjny utrzymuje m.in. podwyższoną wilgotność powietrza tam, gdzie znajdują się zabytkowe sprzęty i obrazy. Wyloty kanałów klimatyzacyjnych znajdują się w parapetach okiennych. Wilgoć w dostarczonym do sal powietrzu w zimne dni wykrapla się na elementach nieszczelnych okien i na schłodzonych ścianach wnek okiennych. Powstałe w ten sposób duże plamy wilgoci na ścianach oraz uszkodzone okna są na razie dyskretnie ukryte za zasłonami...
