Przyczyny zniszczeń elewacji Starego Ratusza w Poznaniu

Ochrona Zabytków 51/2 (201), 116-132

PRZYCZYNY ZNISZCZEŃ ELEWACJI STAREGO RATUSZA W POZNANIU*

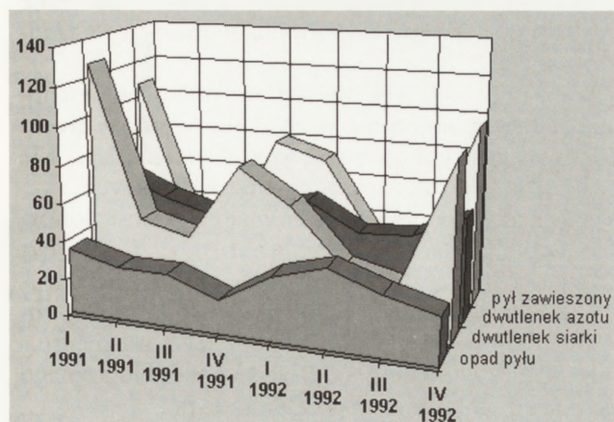
Na podstawie jedynie dwuletnich obserwacji dokonanych przez Stację Sanitarno-Epidemiologiczną w Poznaniu w latach 1991–1992, a zobrazowanych na il. 1, można stwierdzić następujące zależności co do kształtowania się czynników niszczących fasady Starego Ratusza. Otóż poziom dwutlenku azotu i siarki

1. Zanieczyszczenia powietrza na Starym Mieście w Poznaniu w latach 1991–1992. Oprac. L. Jagodziński

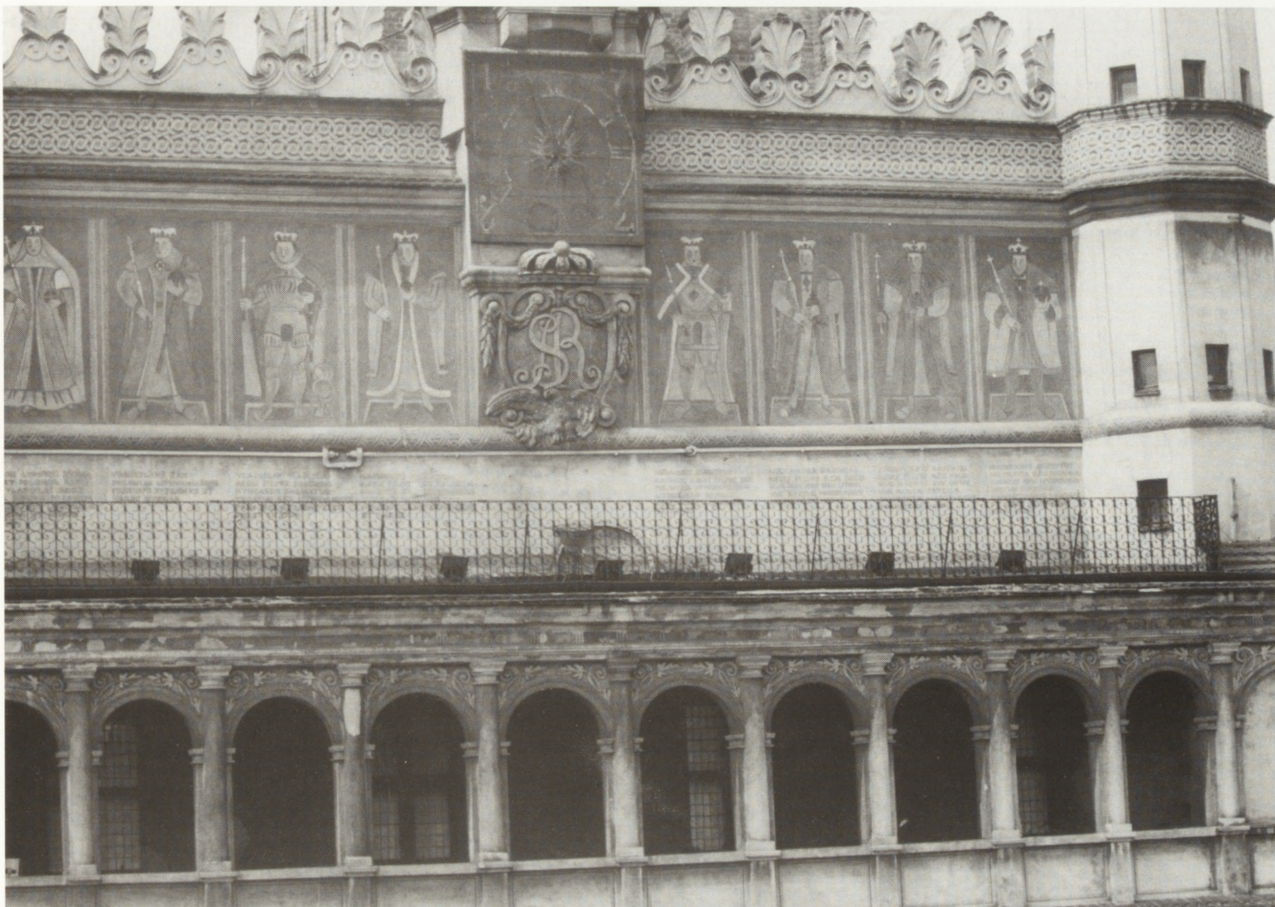
2. Stary Ratusz w Poznaniu — fragment fasady. Stan zachowania w 1993 r. Wszystkie fot. S. Skibiński

Podobnie jak pozostałe elewacje, fasada w dolnej partii — do podstawy kolumnady loggi na pierwszej kondygnacji — ma położony tynk dystansowy. Występują w tej partii pęknięcia, zwłaszcza na narożnikach w miejscach łączenia tynków dystansowych poszczególnych elewacji. Ponadto na całej powierzchni tynków z różnym natężeniem występują złuszczenia i rozwarstwienia sięgające niekiedy siatki podkładu. Nastąpiły też znaczne zmiany barwy malowideł oraz struktury tynków.

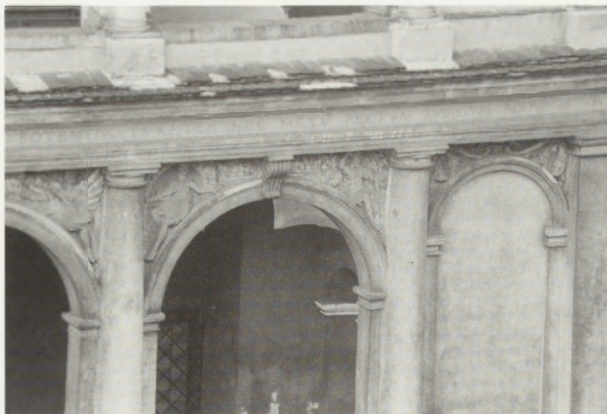
3. Stary Ratusz w Poznaniu — loggia parteru. Widoczne ubytki tynków, nawarstwienia, zamakanie z uszkodzonej instalacji odwodnieniowej. Stan zachowania w 1993 r.

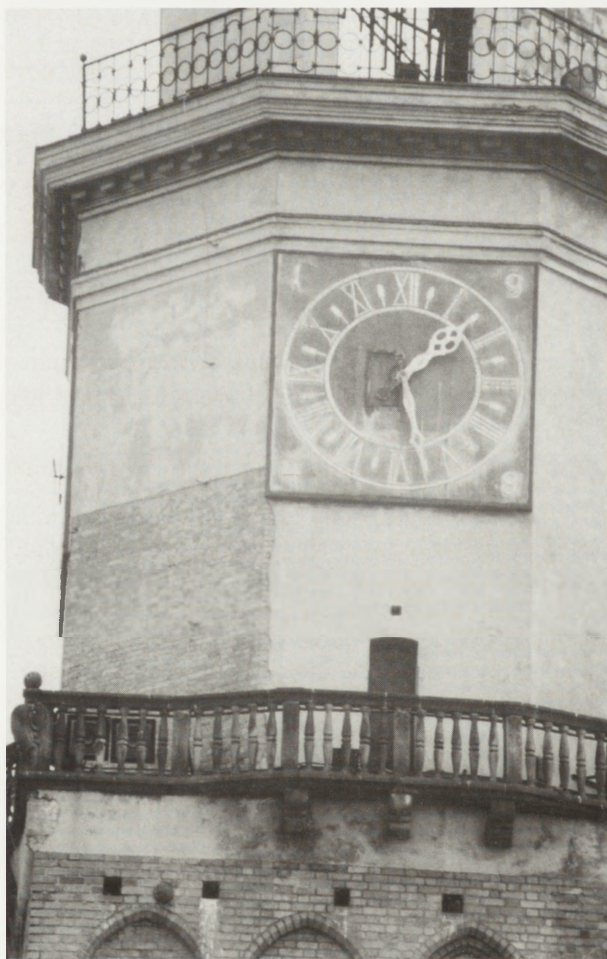
4. Wieża. Widoczne ubytki tynku, zamakanie partii tynku pod balustradą. Stan zachowania w 1993 r.

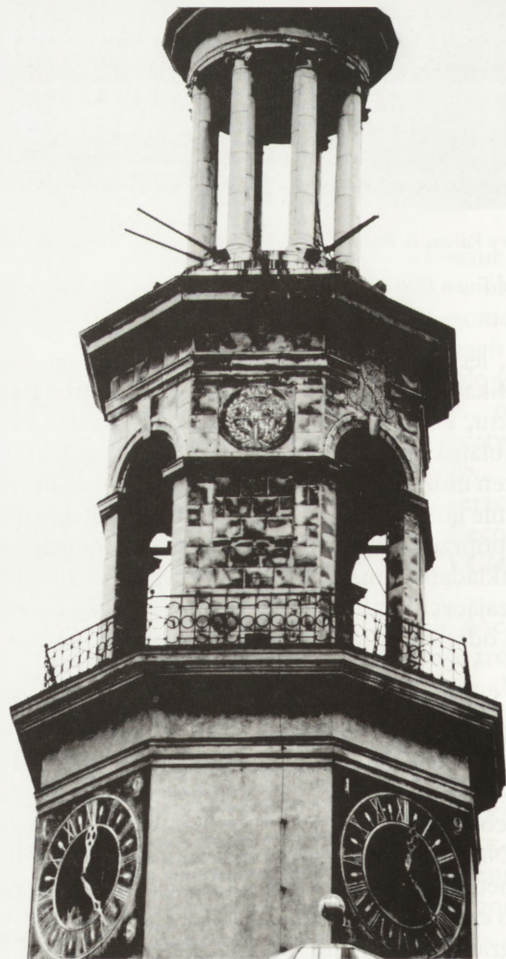
5. Latarnia. Nawarstwienia na blasze miedzianej. Stan zachowania w 1993 r.

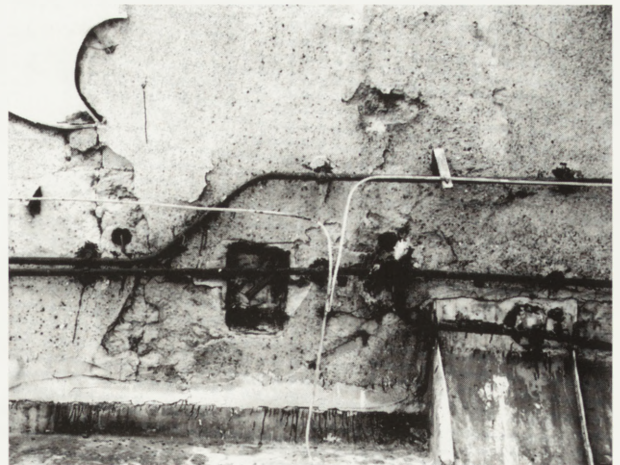
6. Attyka od strony dachu. Zniszczenia tynku od wadliwie zamocowanej instalacji elektrycznej i odgromowej. Stan zachowania w 1993 r.

- demontaż zbędnych elementów i blacharki,
- skucie tynków od strony dachu (prace od strony lica podczas prac elewacyjnych),
- wykonanie napraw attyki z zastosowaniem specjalnej nie zasolonej zaprawy i cegły,
- wykonanie nowych specjalnych tynków porowatych i odpornych na wodę,
- prace przy wieżyczkach,
- wykonanie nowej miedzianej blacharki i jej antykorozyjne zabezpieczenie,
- zabezpieczenie styków muru z dachem,
- oczyszczenie systemu odprowadzania wody,
- prace pomocnicze.

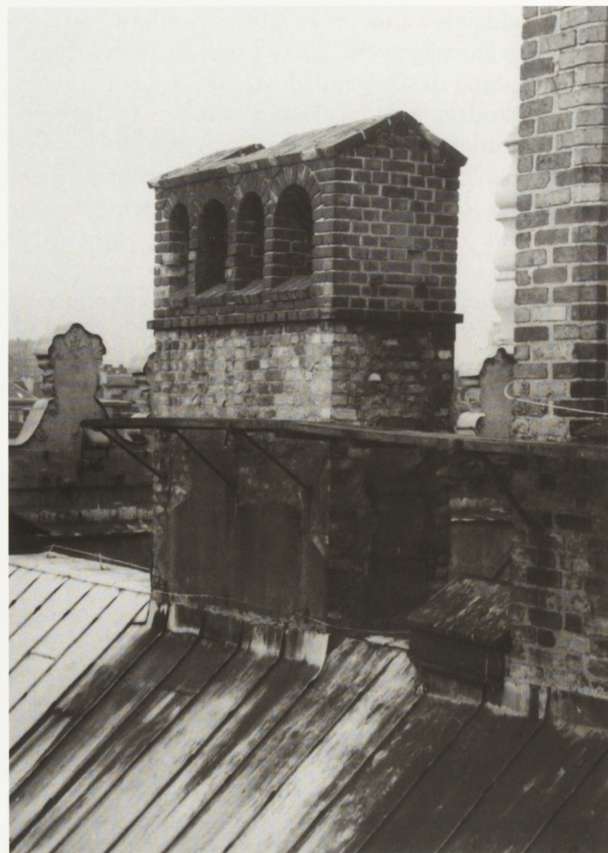
7. Stary Ratusz w Poznaniu. Komin kotłowni węglowej. Widoczne zniszczenia cegły, tynku i blach. Stan w 1993 r.

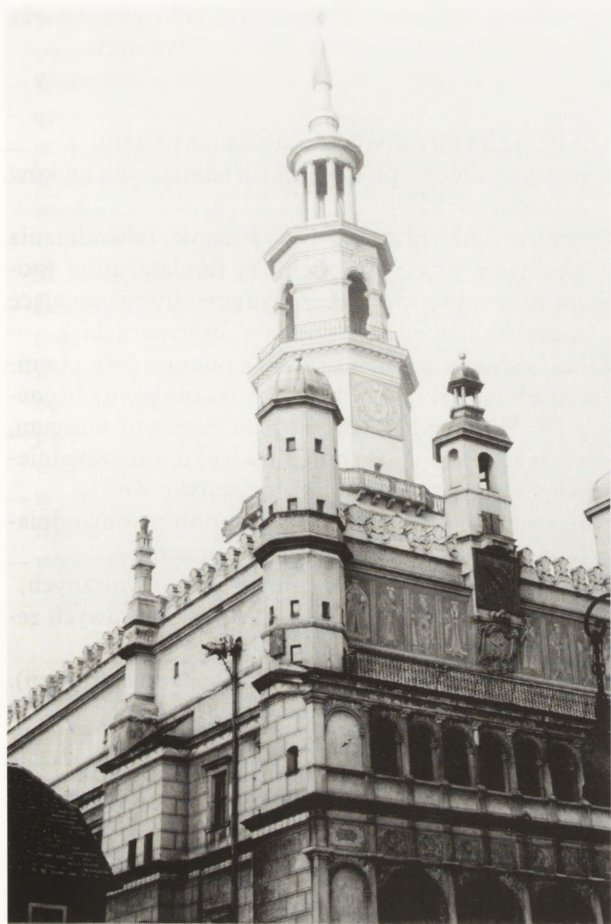
8. Stary Ratusz w Poznaniu — strona południowo-wschodnia. Stan zachowania w 1995 r. w trakcie prac konserwatorskich
