## Wiatrak w Studziankach świadectwem kilkusetletniej historii wykorzystywania energii odnawialnej w Polsce

## The windmill in Studzianki as testimony to the centuries-long history of renewable energy in Poland

**Cytowanie / Citation:** Turecki A. The windmill in Studzianki as testimony to the centuries-long history of renewable energy in Poland. *Wiadomości Konserwatorskie – Journal of Heritage Conservation* 2019;59:15-24

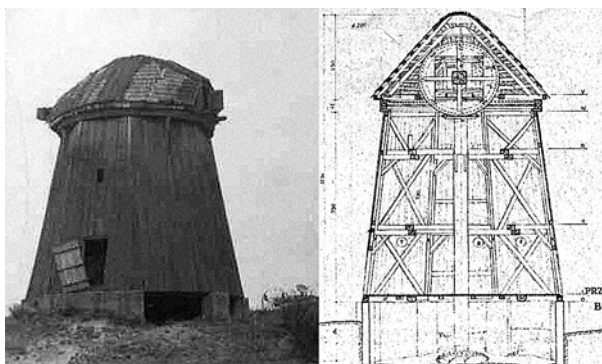
Fig. 1. Photo and cross-section of the windmill in Moniuszki (photo by A. Turecki, 1982; inventory by the author and K. Kulesza)

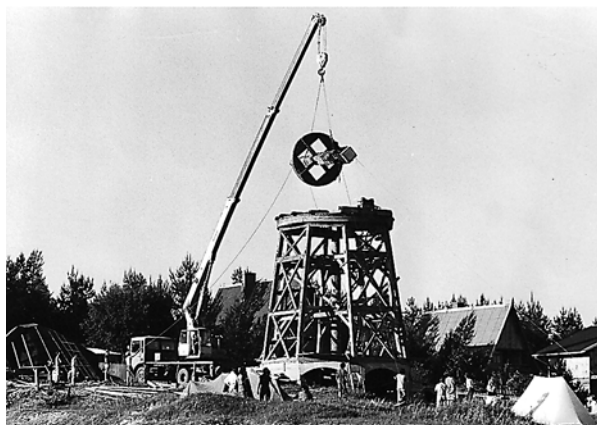
Fig. 2. Assembly of the windmill structure in Studzianki – 14.07.1986 (photo by B. Topczewski)

The structure was assembled on 14.07.1986 by 12 people organized into four teams. Each team had its foreman who knew the detailed sequence of operations that was required of his team, as well as the work involving other teams. Work was needed on different elements of the windmill and it included preparatory tasks, assembling the element and clearing the area on completion of each operation. Work began at 7 am with putting into place the first frame on the walls of the ground floor. The next operation involved joining to it, the two parts of the second frame. In the meantime, the roof structure was moved to one side so as to uncover the floor beams of the loft, which was integrated with the upper ring of the bearing.

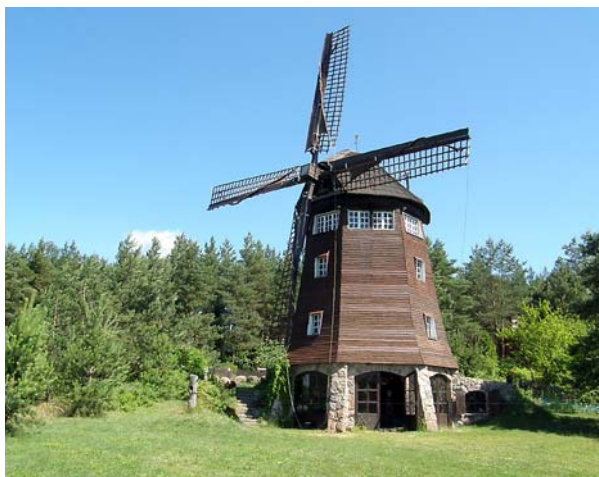
Fig. 3. Folding the sails in the windmill in Studzianki (photo by A. Turecki, 22.06.2008)

Usually they last something between 20–40 years. Well conserved windmills can survive for hundreds of years. They may need changing of blades several times during their lifetime. Every new set is developed in line with the latest technical solutions. The goal is always to find ways of achieving the best use of wind energy, along with ease of use and operational safety. Key support in decision-making came from Gerbrand de Vries from Uitgeest in Holland – owner of the ‘De Kat’ windmill, member of the ‘Hollandsche Molen’, and advocate of conservation and reconstruction of windmills in that country. He drew our attention to aspects, which we had not considered: not using the blades in winter and quick changes of blade covering in the face of oncoming storms. Blades fitted with sail-cloth, which are common across Holland, met these criteria. Ease of use proved the decisive factor, even though this demanded introducing a more complicated blade structure. Some time later, Gerbrand de Vries gave us a complete set of used sails from his own windmill. From three sails in good condition ( $10 \times 1.5$  m), a set of four sails ( $7 \times 0.7$  m) was prepared for Studzianki. After a while we managed to learn how to unfurl and fold the sails without the need of clambering onto the blades.
